UNIVERSIDAD CATÓLICA LOS ÁNGELES
CHICLA

FACULTAD DE INGENIERÍA
ESCUELA PROFESIONAL DE INGENIERÍA
CIVIL

DETERMINACIÓN Y EVALUACIÓN DE LAS PATOLOGÍAS EN LAS
ESTRUCTURAS DE ALBAÑILERÍA CONFINADA DEL CERCO
PERIMÉTRICO DE LA EMPRESA PRESTADORA DE SERVICIOS DE
SANEAMIENTO GRAU SOCIEDAD ANÓNIMA, DISTRITO VEINTISÉIS
DE OCTUBRE, PROVINCIA DE PIURA, REGIÓN PIURA, JULIO – 2016

TESIS PARA OPTAR EL TÍTULO PROFESIONAL DE
INGENIERO CIVIL

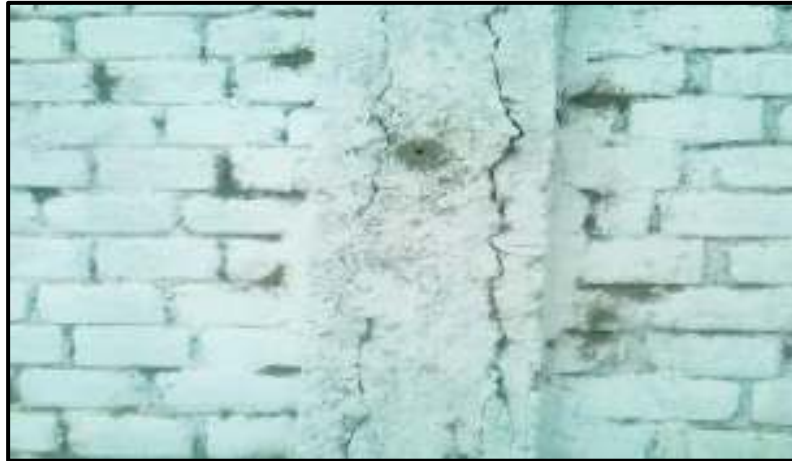
Grafico 08: Grieta en columna – Lesión Mecánica

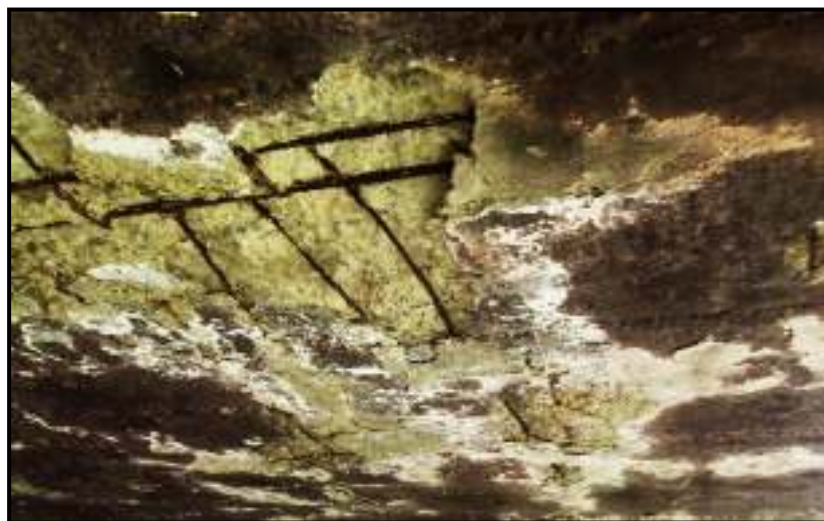
Grafico 09: Corrosión en el acero – Lesión Química

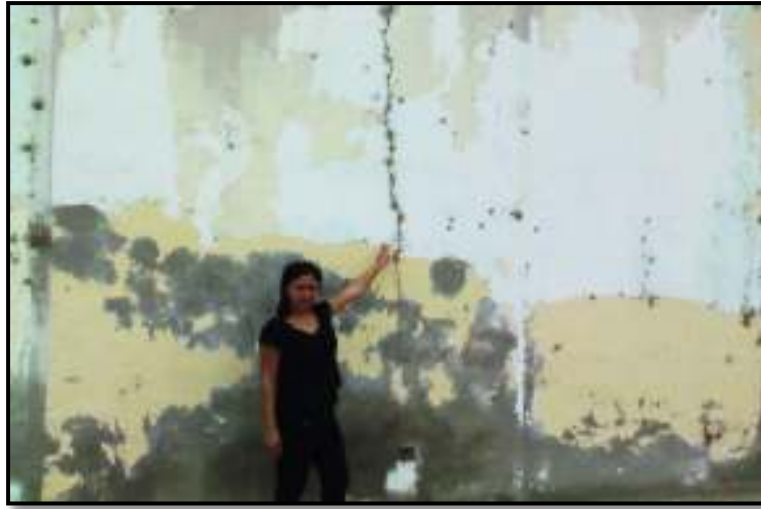
Grafico 10: Patologías en las edificaciones – Grieta en muros

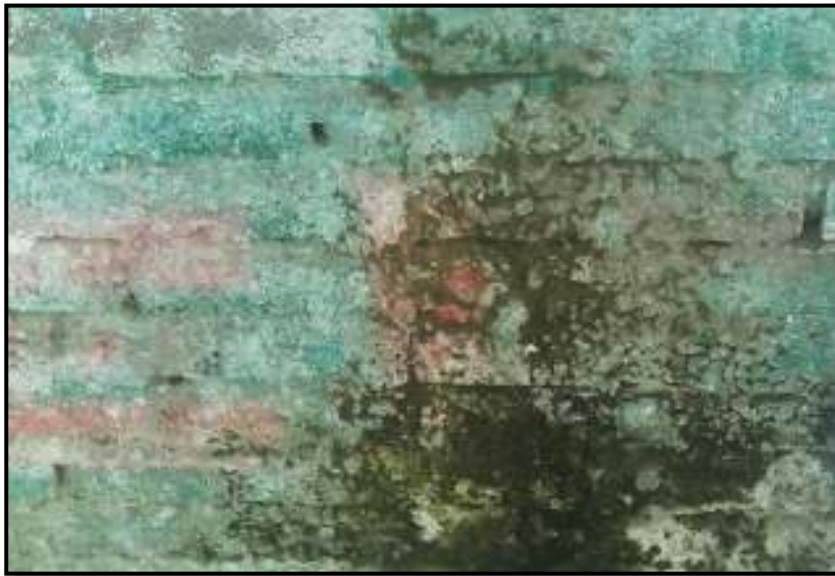
Grafico 12: Humedad en muros

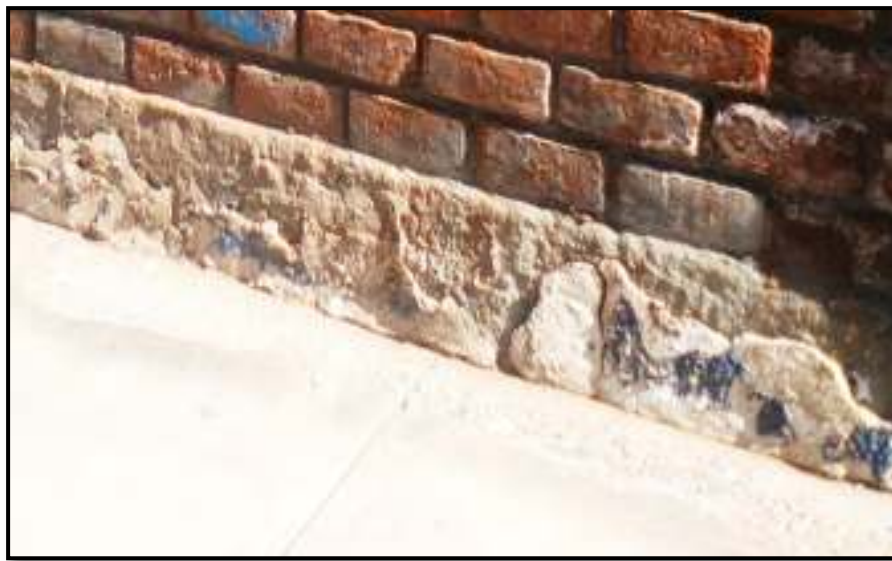
Grafico 13. Desprendimiento de concreto en sobrecimiento

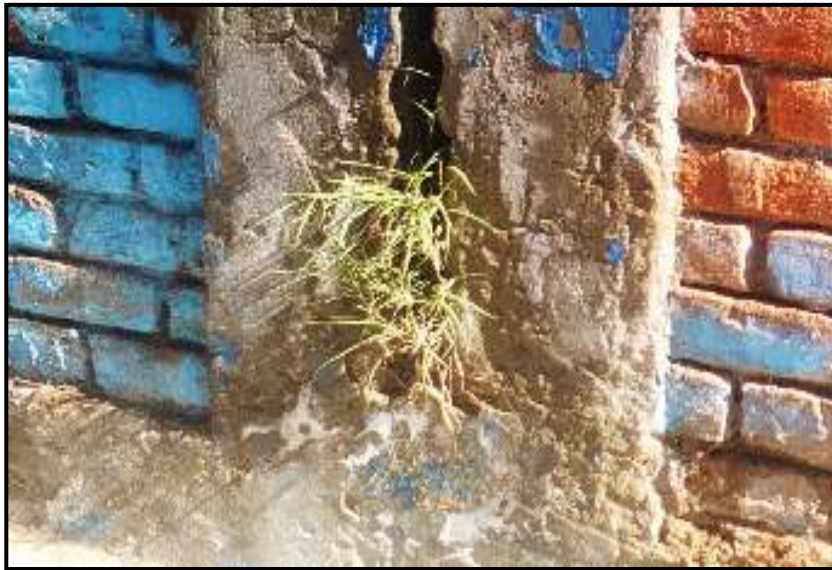
Grafico 17: Vegetación en el concreto

Es necesario, en primera instancia, determinar y analizar las causas principales de la formación de las grietas, rajaduras, orificios, etc. Si son convencionales o estructurales. Permitirá abordar la reparación sabiendo su origen. En relación a la presencia de vegetación, es conveniente “no arrancar” el espécimen. Si bien este método parece priorizar lo más rápido y efectivo. El desprendimiento de la vegetación por la fuerza no solo incrementa el nivel de la rotura de la superficie, especialmente en sustrato débiles o flojos, sino que no elimina por completo las raíces, esto provocará la nueva formación a futuro. El sistema más eficaz es el empleo de herbicidas específicos que erradican por completo la formación vegetal sin posibilidades ciertas de un nuevo acceso.
