UNIVERSIDAD CATÓLICA LOS ÁNGELES
CHIMBOTE

DETERMINACIÓN Y EVALUACIÓN DE LAS
PATOLOGÍAS DEL CONCRETO DE LA ESTRUCTURA DE
ALBAÑILERÍA CONFINADA DEL CERCO PERIMETRICO
DE LA INSTITUCIÓN EDUCATIVA 14113 VICENTE
ARTEMIO PASAPERA PATIÑO DEL DISTRITO DE
CASTILLA, PROVINCIA DE PIURA, REGIÓN PIURA,
JULIO – 2016

TESIS PARA OPTAR EL TÍTULO PROFESIONAL DE
INGENIERO CIVIL:

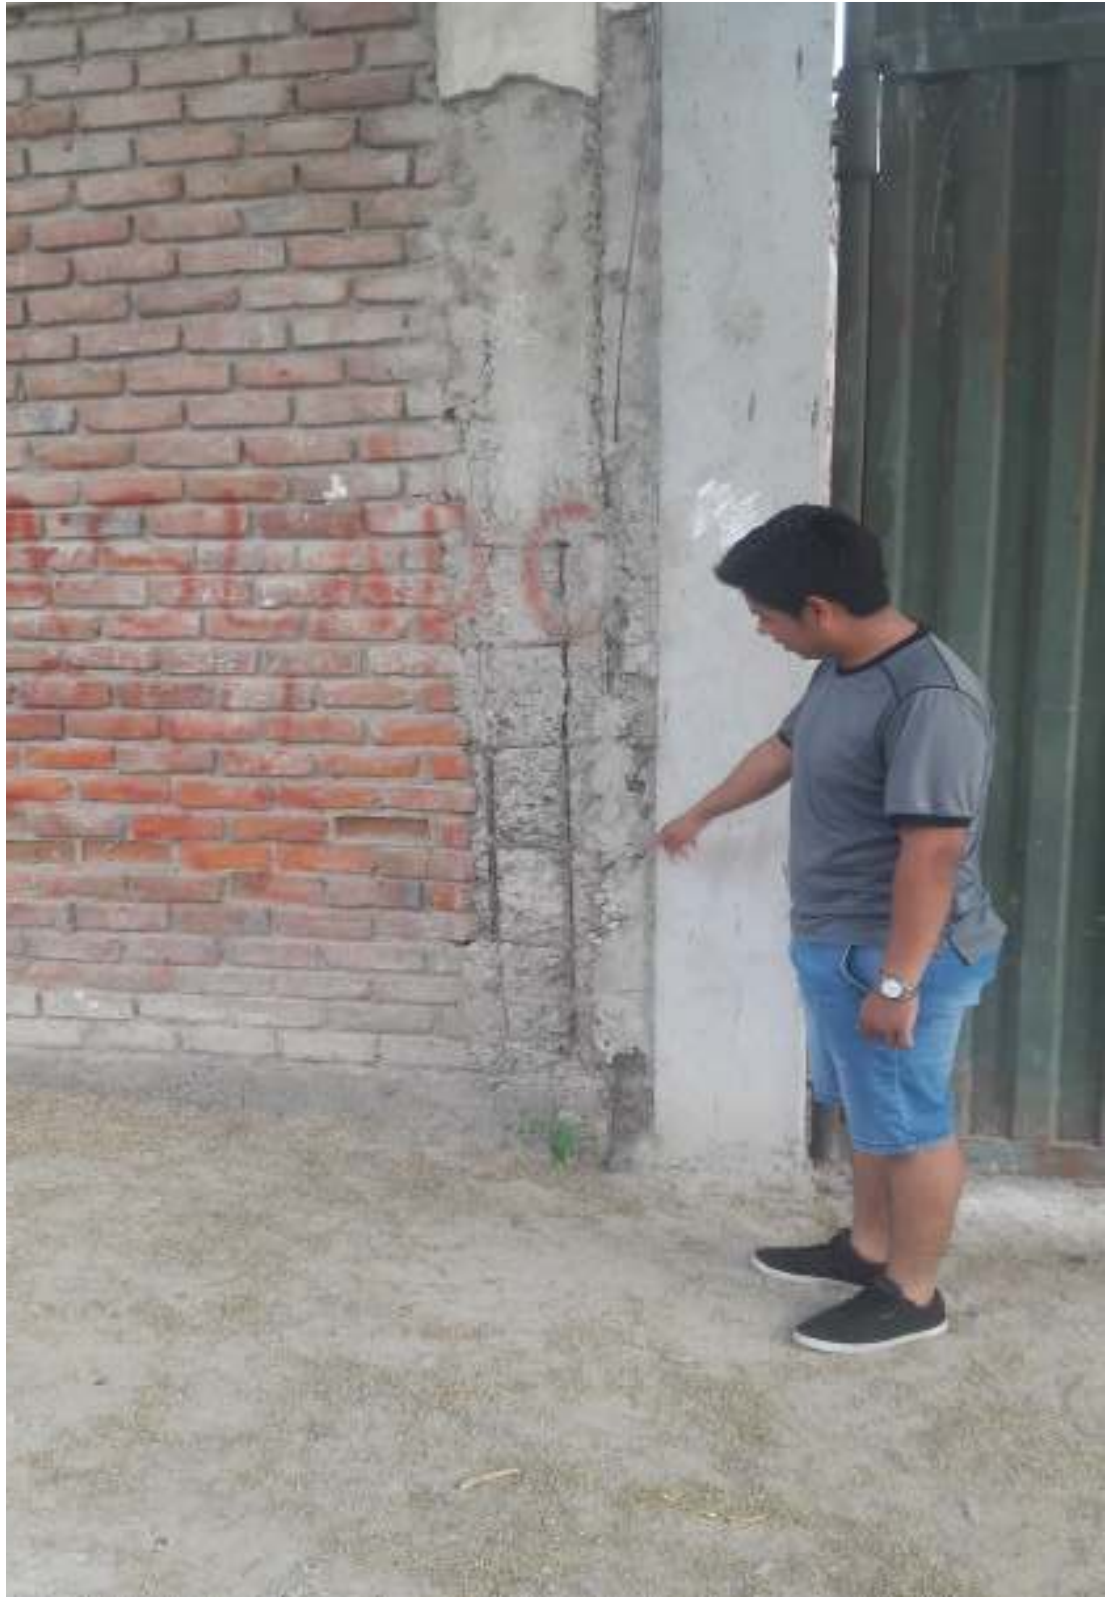
Gráfico 94: Patología Oxidación y Corrosión – Fuente: Elaboración Propia (2016)
