UNIVERSIDAD CATÓLICA LOS ÁNGELES
CHIMBOTE

DETERMINACIÓN Y EVALUACIÓN DE LAS PATOLOGÍAS
DEL CONCRETO EN EL CERCO PERIMÉTRICO DE
ALBAÑILERÍA CONFINADA DE LA INSTITUCIÓN
EDUCATIVA LOS PEQUEÑOS TRAVIOSOS NÚMERO 1586
UBICADA EN LA MANZANA B LOTE 1, ASENTAMIENTO
HUMANO EL SATÉLITE, DISTRITO DE NUEVO
CHIMBOTE, PROVINCIA DEL SANTA, DEPARTAMENTO
DE ÁNCASH, MARZO-2019

TESIS PARA OPTAR EL TÍTULO
PROFESIONAL DE INGENIERO CIVIL

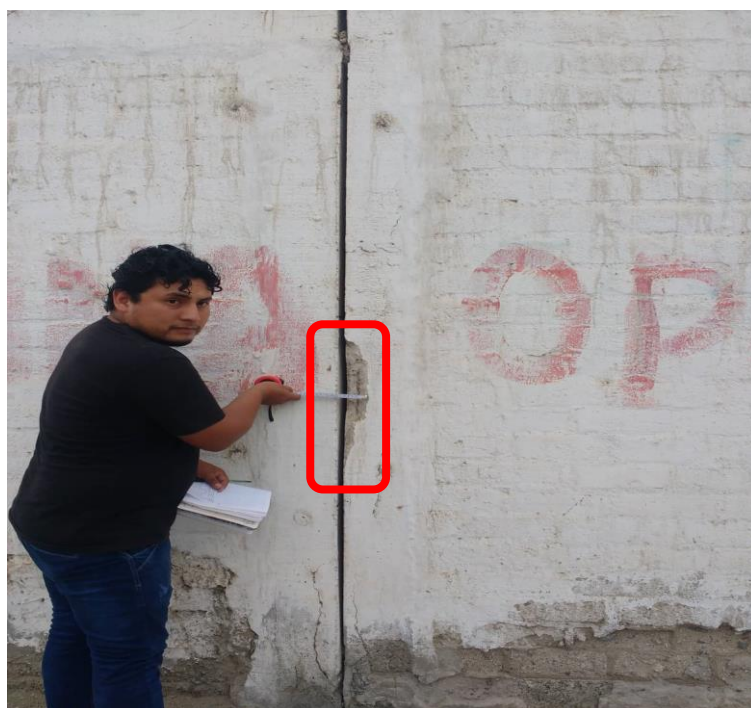
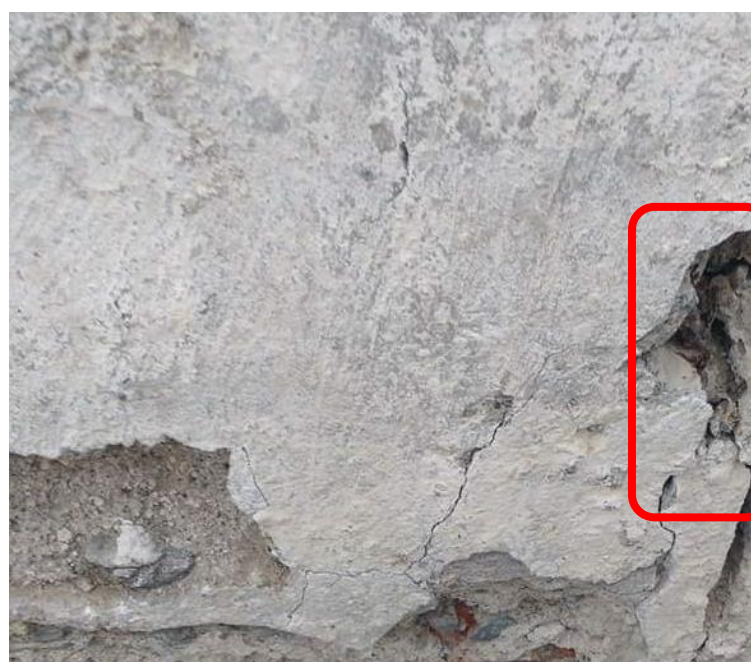
Fotografía 4. Columna afectada por desprendimiento en la Unidad Muestral 2 y 9.

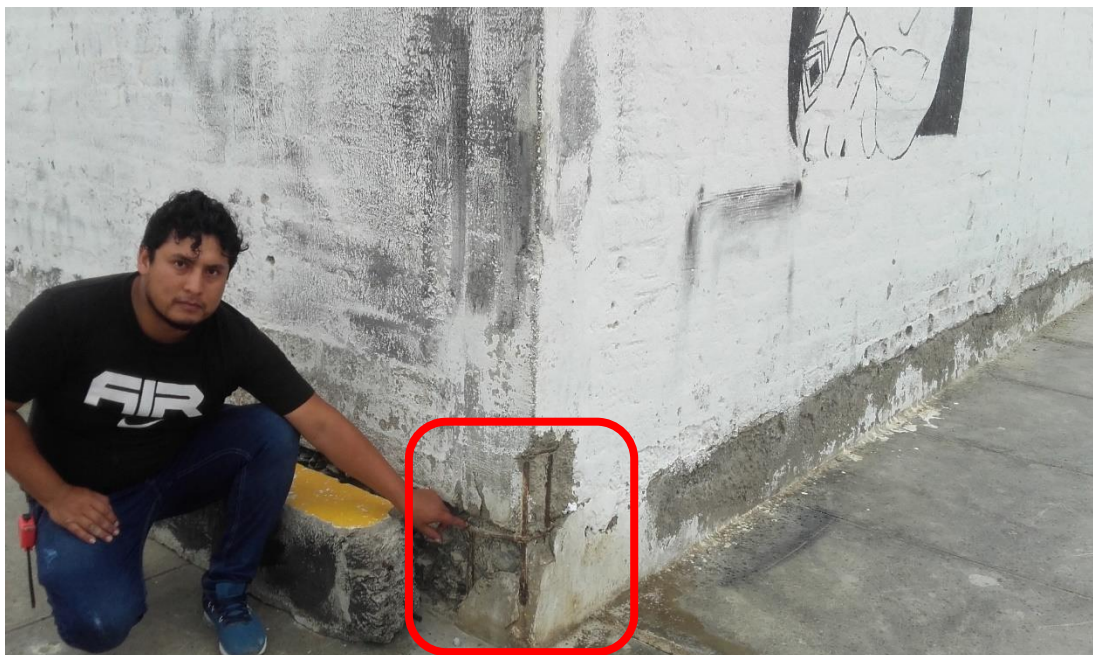
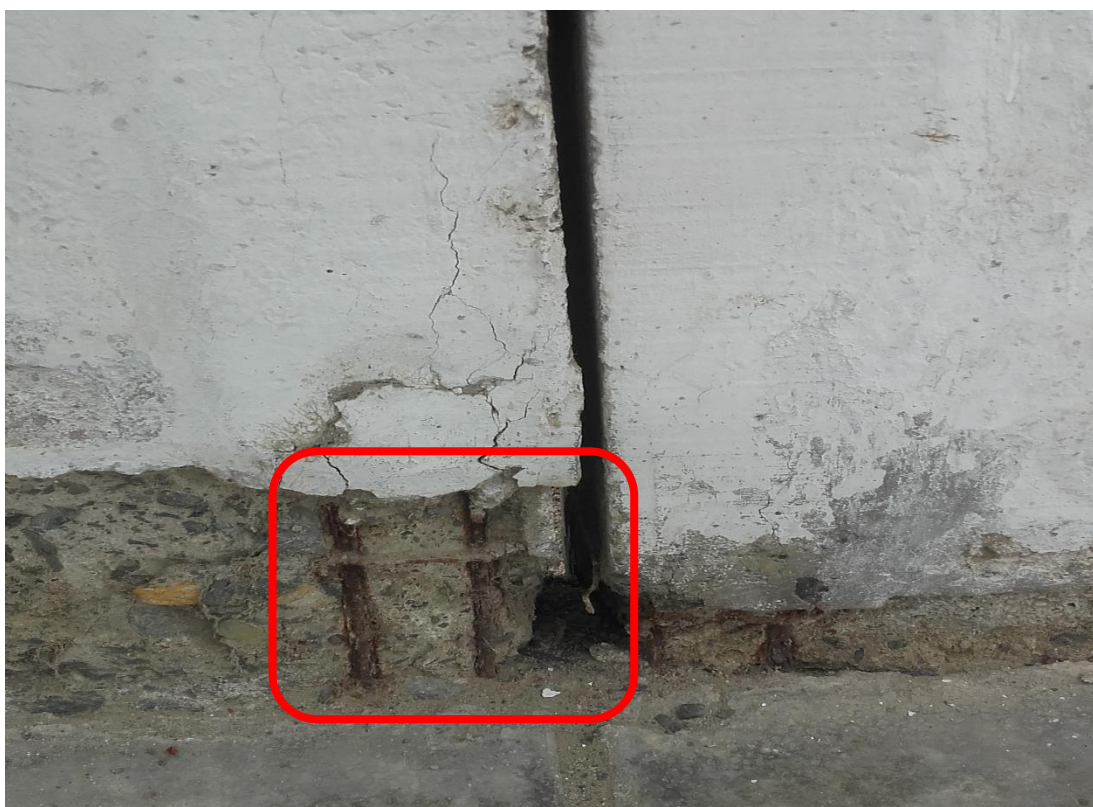
Fotografía 5. Columna afectada por corrosión en la Unidad Muestral 13 y 16.

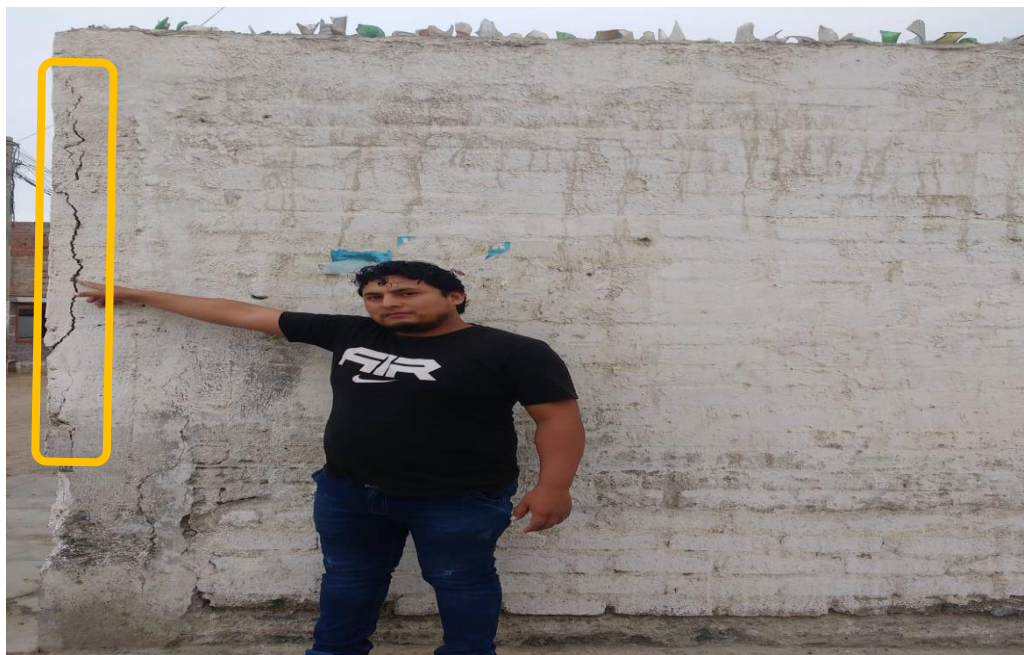
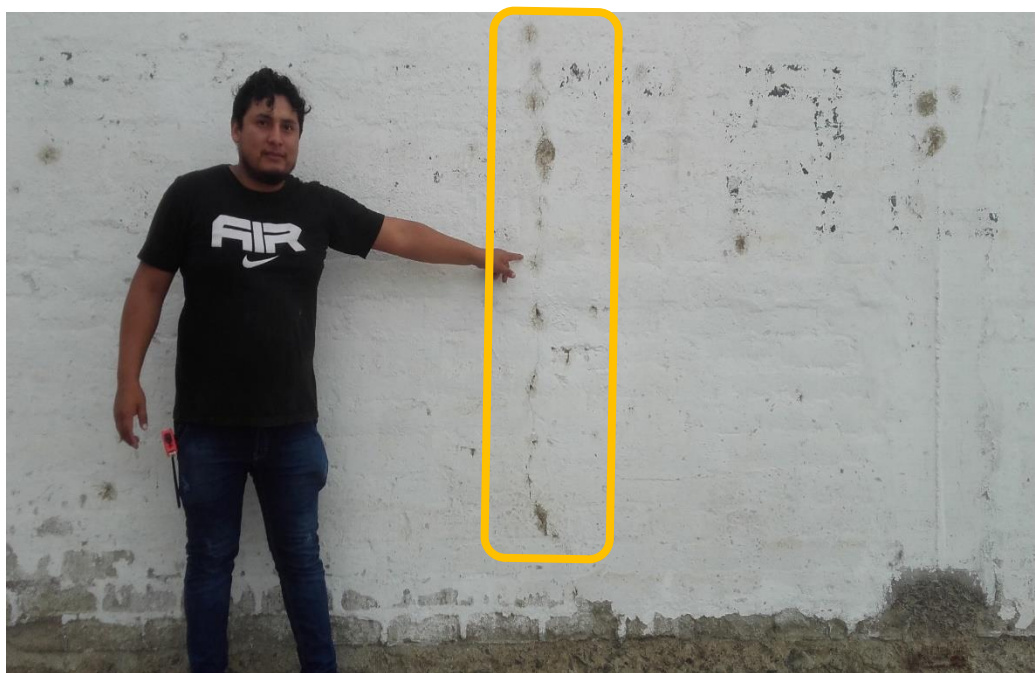
Fotografía 6. Albañilería afectada por grieta vertical en la Unidad Muestral 1 y 13.

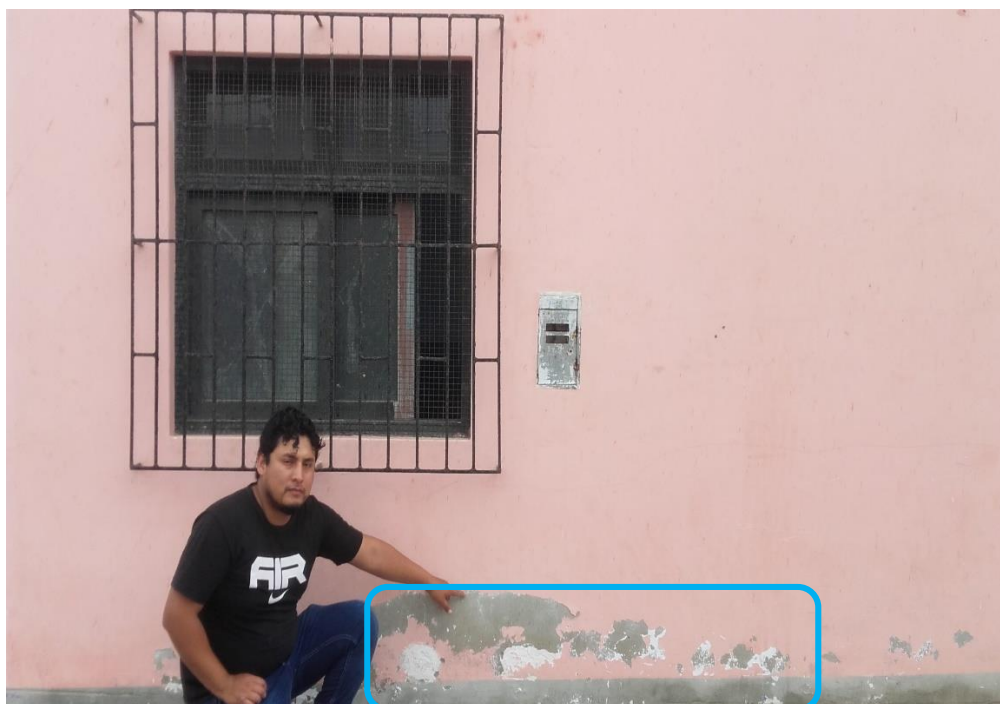
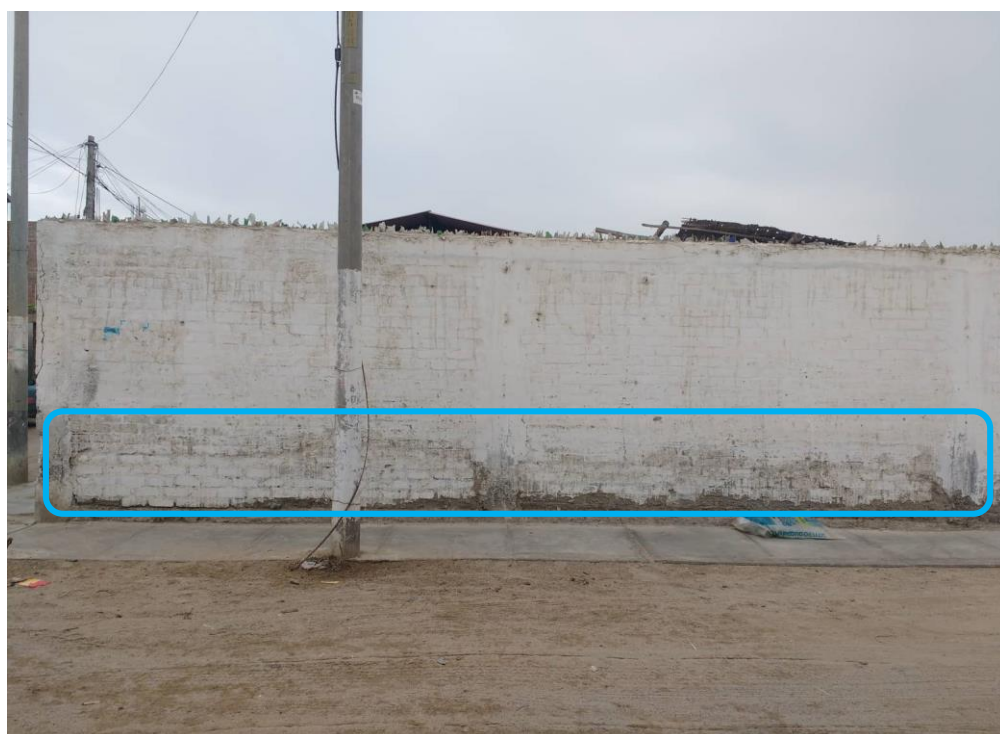
Fotografía 8. Albañilería afectada por eflorescencia en la Unidad Muestral 1 y 18.

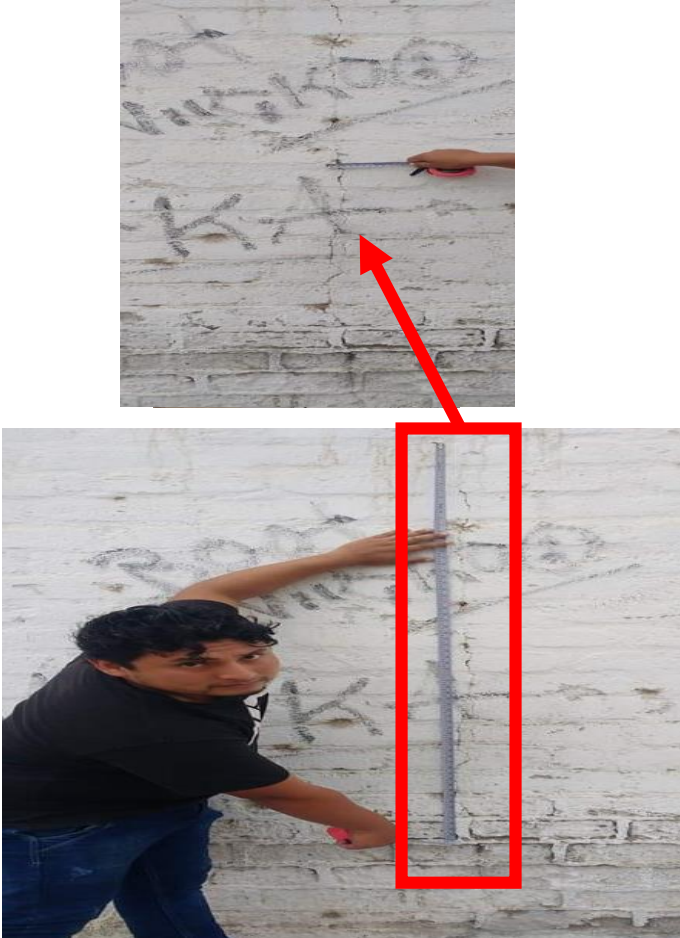
Fotografía de la unidad muestral 1	Patología: Grieta.

<p>Descripción: Abertura longitudinal en albañilería confinada producido por esfuerzos mecánicos, afectando el espesor de los ladrillos y del concreto armado y provocando la pérdida de su consistencia e integridad.</p> <p>Posibles Causas: Asentamientos diferenciales. Movimientos sísmicos, ocasionando la licuación del suelo.</p> <p>Reparación: Limpiar la grieta con agua a presión y/o aire comprimido. Fijar los conductos o boquillas y sellar la grieta superficialmente con adhesivo epóxico. Inyectar una resina epóxica de alta fluidez desde la boquilla que esté en el punto más bajo, a velocidad lenta y con presión constante. Si la grieta no tiene mucha profundidad, abrirla en forma de V, aplicar aditivo para unir concreto nuevo con concreto antiguo, y finalmente rellenarla con un mortero de alta resistencia.</p> <p>En el caso de la albañilería, si los ladrillos están fraccionados: Remover las juntas y los ladrillos afectados. Aplicar un aditivo para unir concreto antiguo con concreto nuevo. Colocar los nuevos ladrillos de igual características a los extraídos. El mortero de las primeras hiladas debe estar mezclado con aditivo impermeable. Rellenar las juntas con mortero con aditivo plastificante.</p> <p>Recomendación: Utilizar cimentaciones tipo de Te invertida para evitar que asentamiento leves o pronunciados provoquen la formación de grietas. Aumentar la sección transversal de los elementos de confinamiento para darle una mayor rigidez a los muros. Utilizar productos de buena calidad.</p>

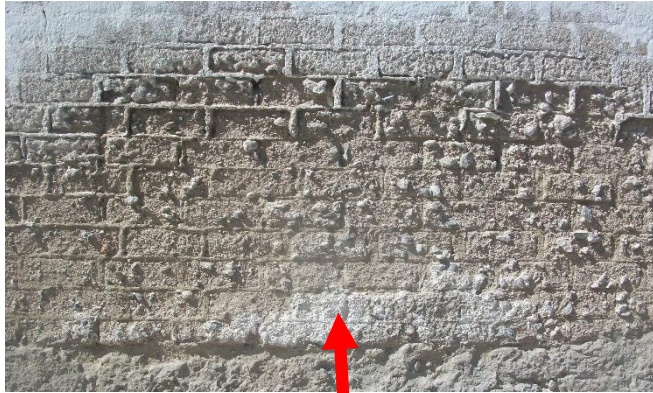
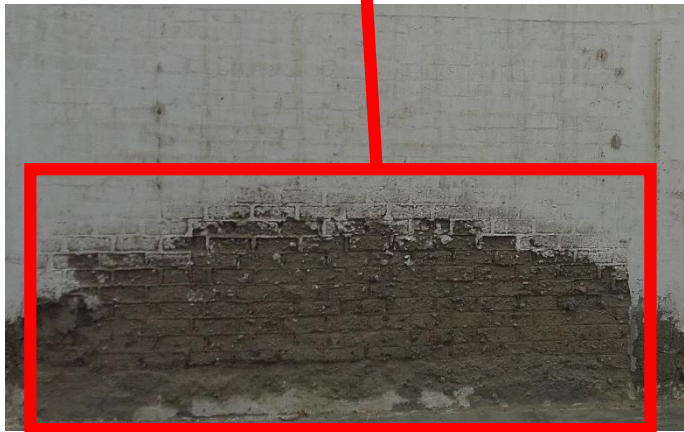
Fotografía de la unidad muestral 21

Patología: Erosión (Química).

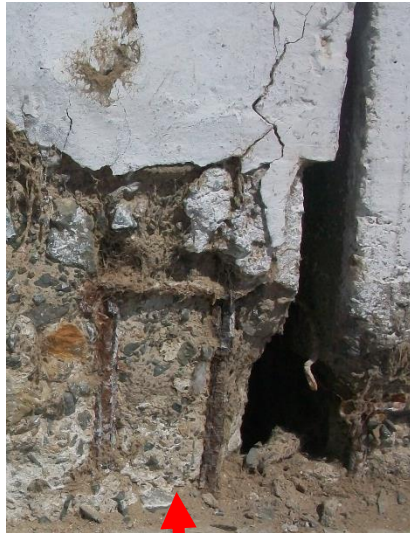
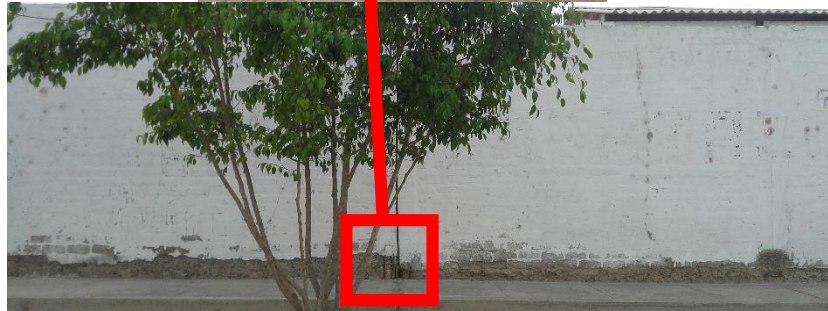
Fotografía de la unidad muestral 13

Patología: Corrosión.
