DETERMINACIÓN Y EVALUACIÓN DE LAS PATOLOGÍAS  
DEL CONCRETO EN COLUMNAS, SOBRECIMIENTO Y  
MUROS DE ALBAÑILERÍA DEL CERCO PERIMÉTRICO DE  
LA INSTITUCIÓN EDUCATIVA INICIAL 188 – CENTRO  
POBLADO DE PAMPAS DEL DISTRITO DE PAMPAS,  
PROVINCIA DE PALLASCA, DEPARTAMENTO DE ANCASH

– MARZO 2019.

**TESIS PARA OPTAR EL TÍTULO PROFESIONAL DE  
INGENIERO CIVIL**

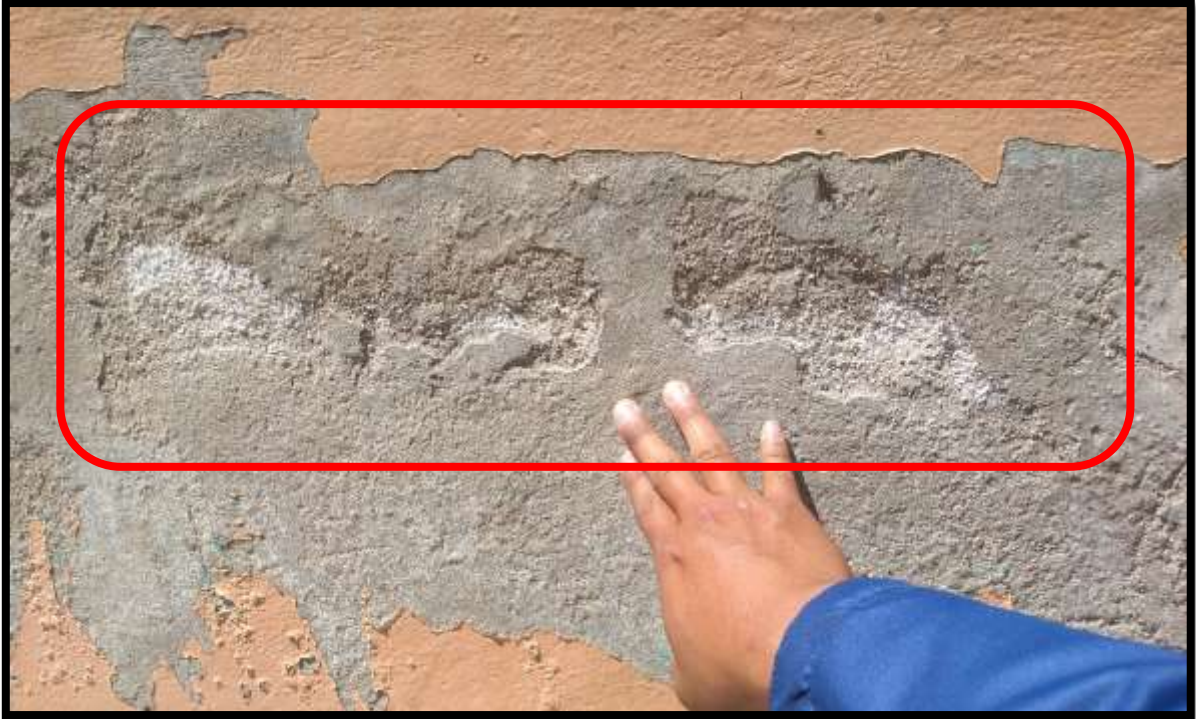
*Fotografía 02:* Muro de concreto afectado por disgregación en la unidad de muestra 02.

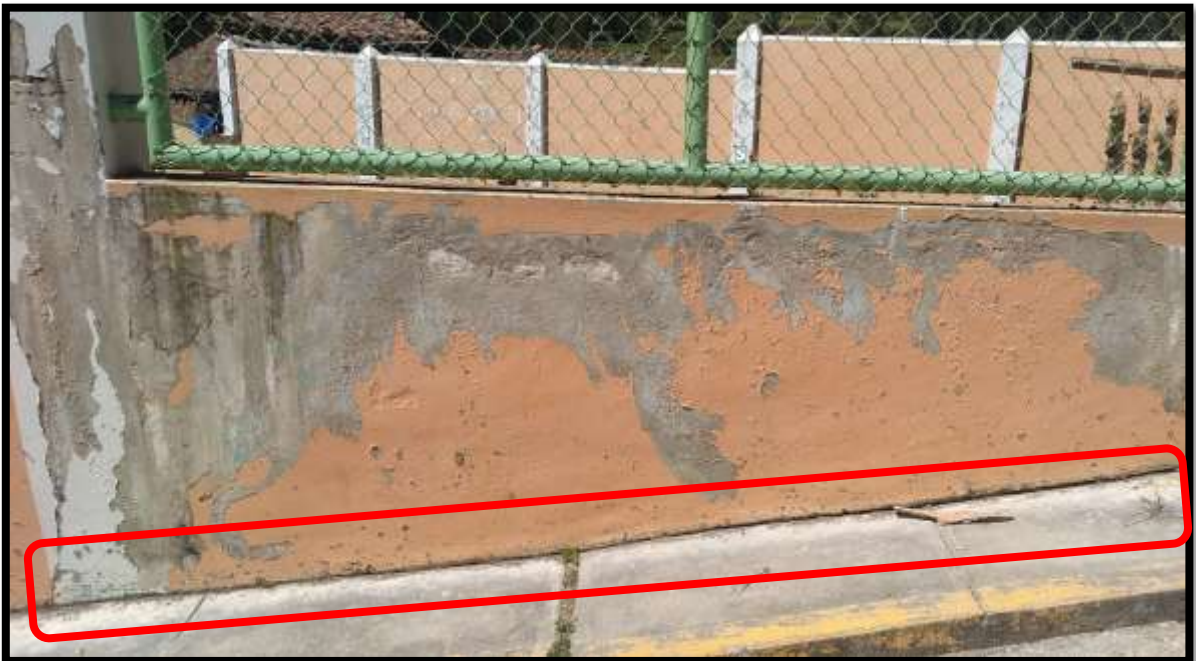
*Fotografía 03:* Muro de concreto afectado por grieta en la unidad de muestra 02.

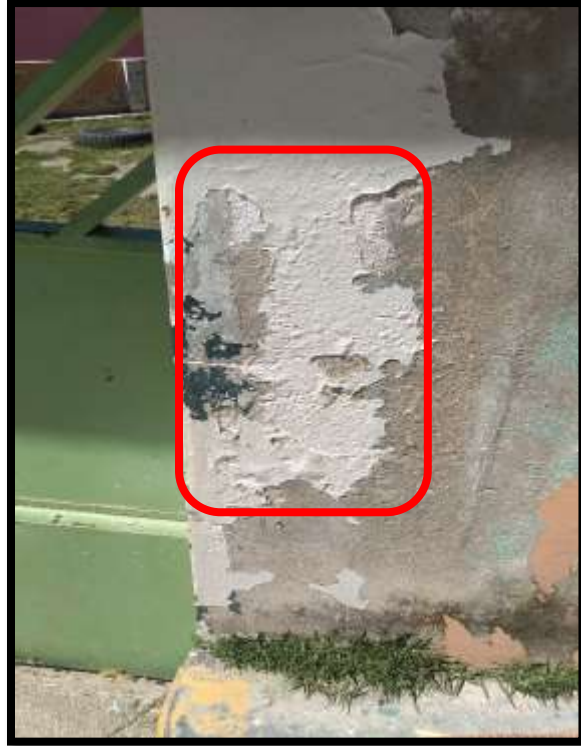
**Fotografía 04:** Columna afectado por eflorescencias en la unidad de muestra 03.

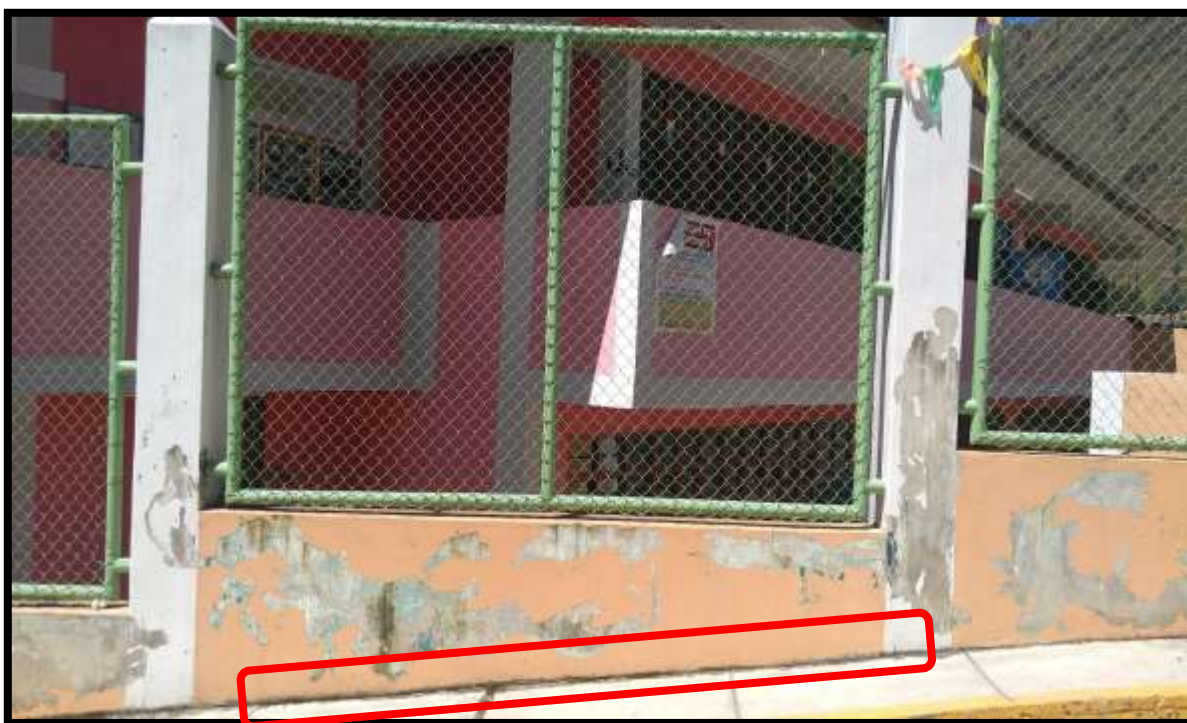
**Fotografía 07:** Muro afectado por grieta en la unidad de muestra 07.

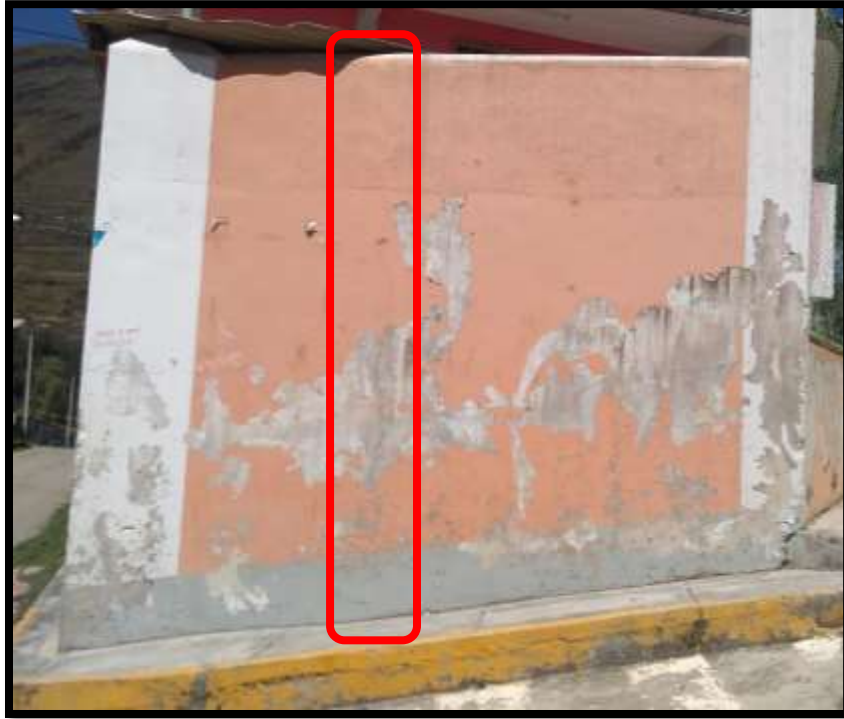
**Fotografía 08:** Muro de Albañilería afectado por fisura en la unidad de muestra 11.

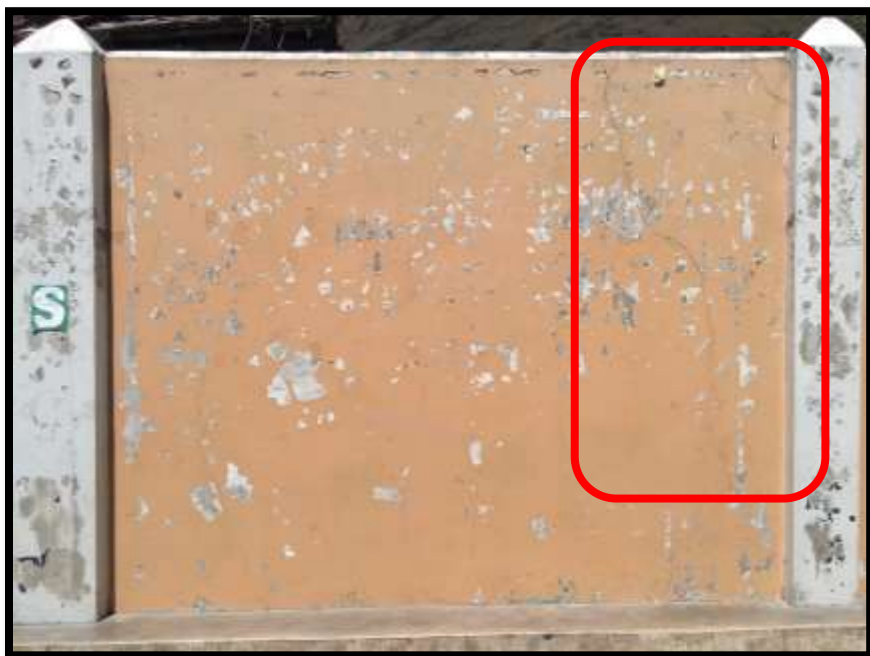
*Fotografía 12:* Muro afectado por grieta en la unidad de muestra 16.

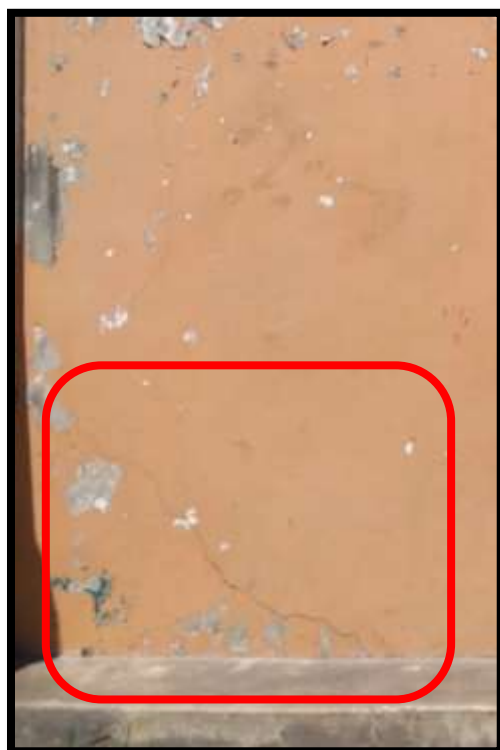
*Fotografía 13:* Sobre cemento afectado por fisura en la unidad de muestra 17.
