UNIVERSIDAD CATÓLICA LOS ÁNGELES
CHIMBOTE

DETERMINACIÓN Y EVALUACIÓN DE LAS
PATOLOGÍAS DEL CONCRETO EN LAS ESTRUCTURAS
DE ALBAÑILERÍA DEL CERCO PERIMÉTRICO DE LA
PLANTA DE CONSERVAS CFG INVESTMENT S.A.C,
DEL DISTRITO DE CHIMBOTE, PROVINCIA DEL
SANTA, REGION DE ÁNCASH, ABRIL - 2019.

TESIS PARA OPTAR EL TÍTULO PROFESIONAL DE
INGENIERO CIVIL

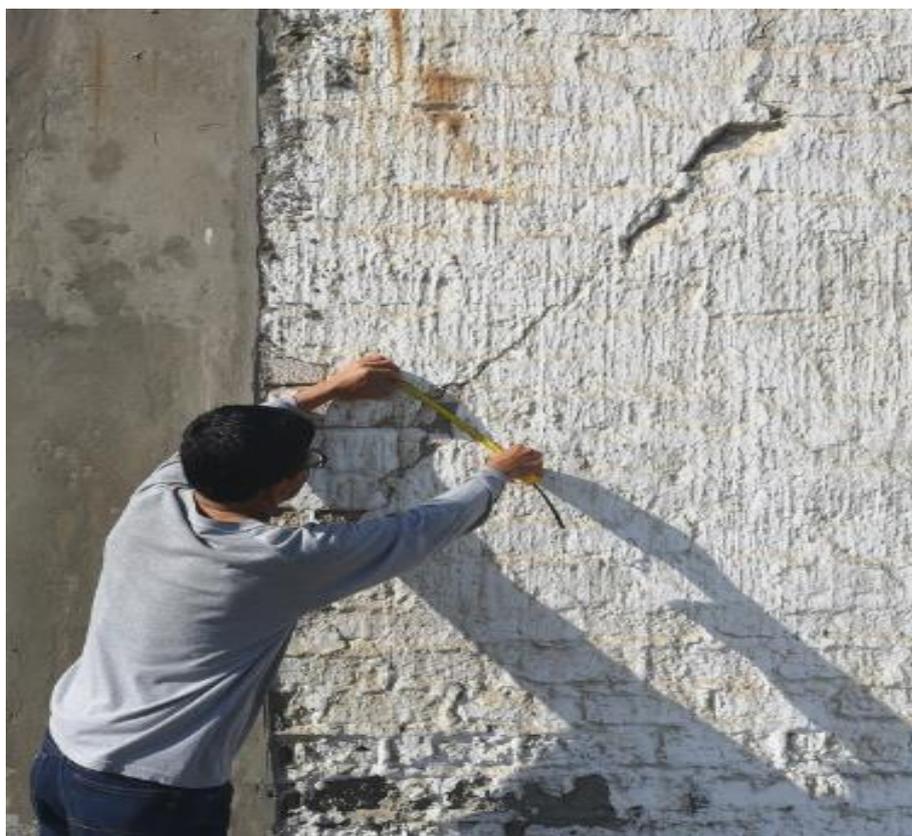
Figura 18. Patología Grieta en muro de la unidad de muestra 02

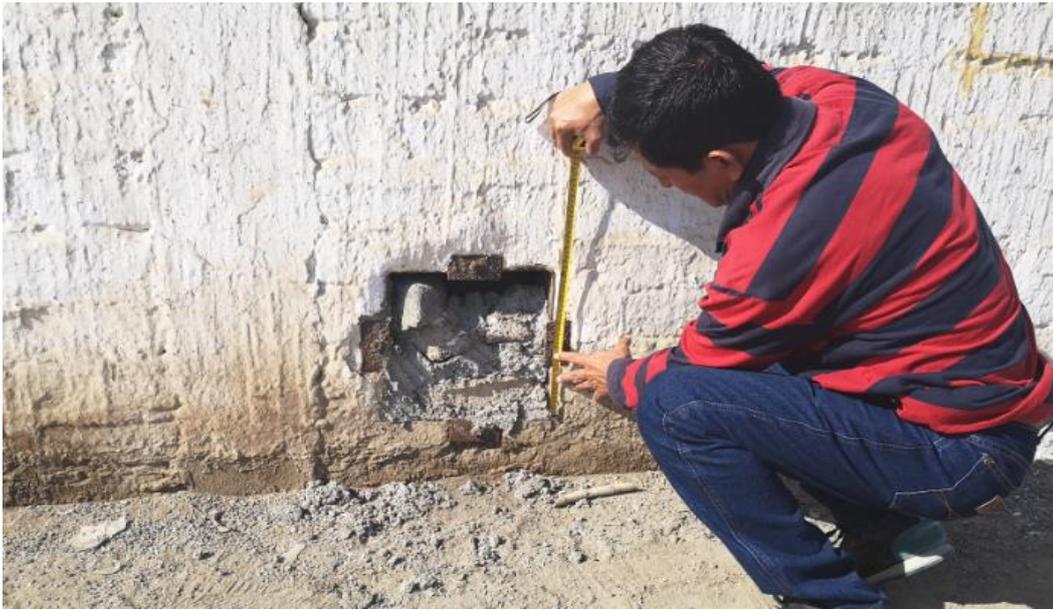
Figura 19. Patología erosión mecánica en muro de la unidad de muestra 04

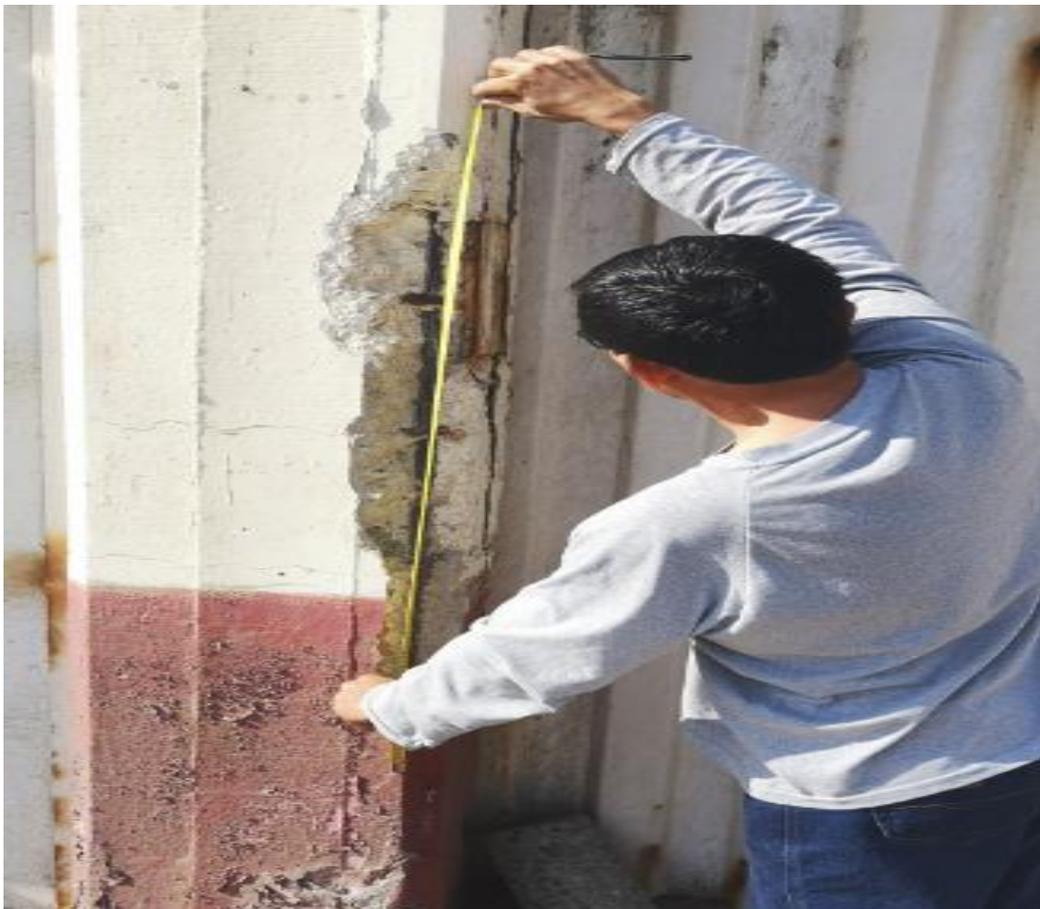
Figura 20. Patología Corrosión en columna de la unidad de muestra 06

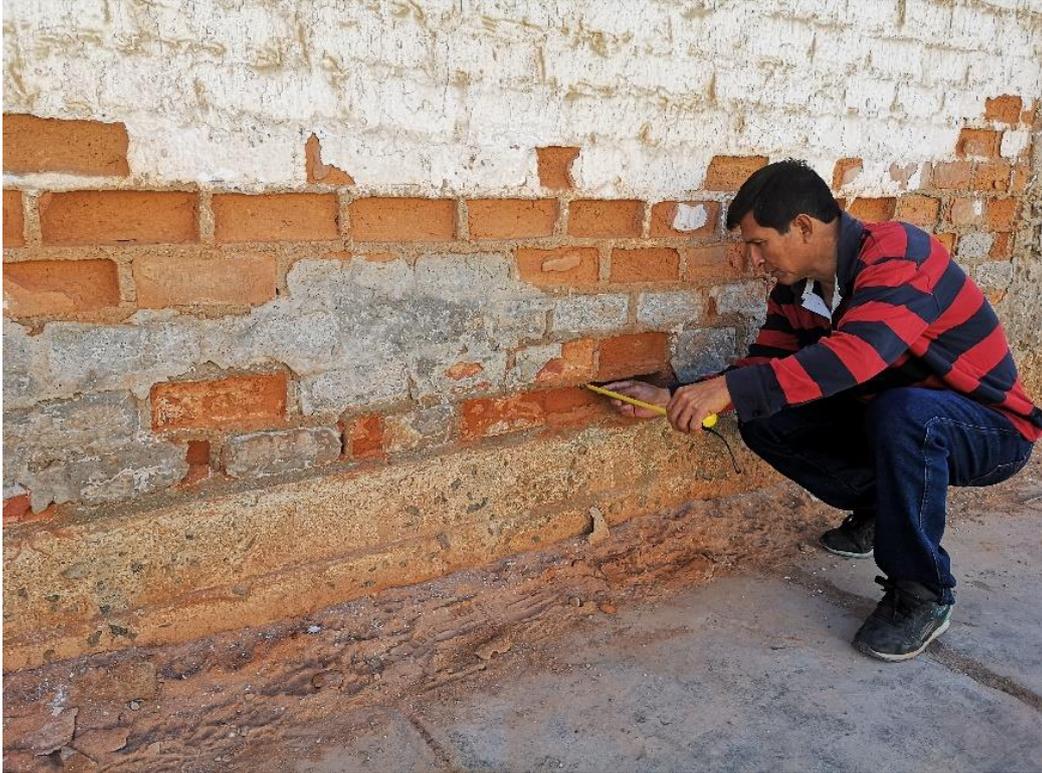
Figura 21. Patología en muro (profundidad de la erosión)

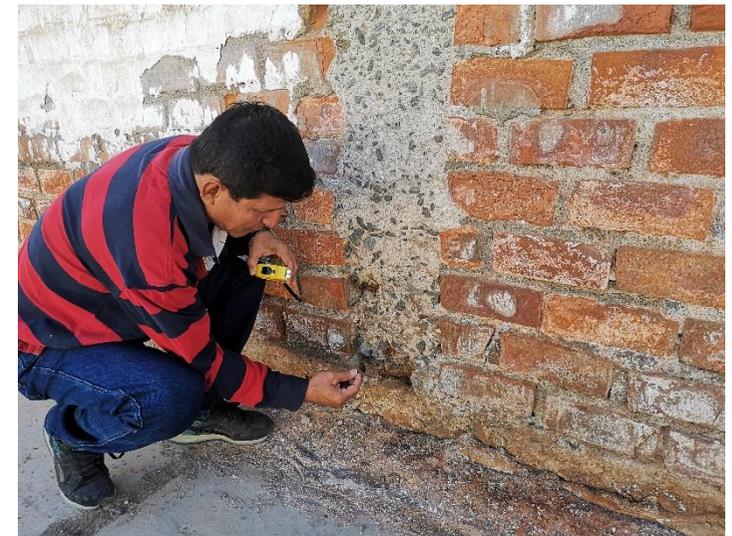
Patología: Erosión física (por humedad capilar)

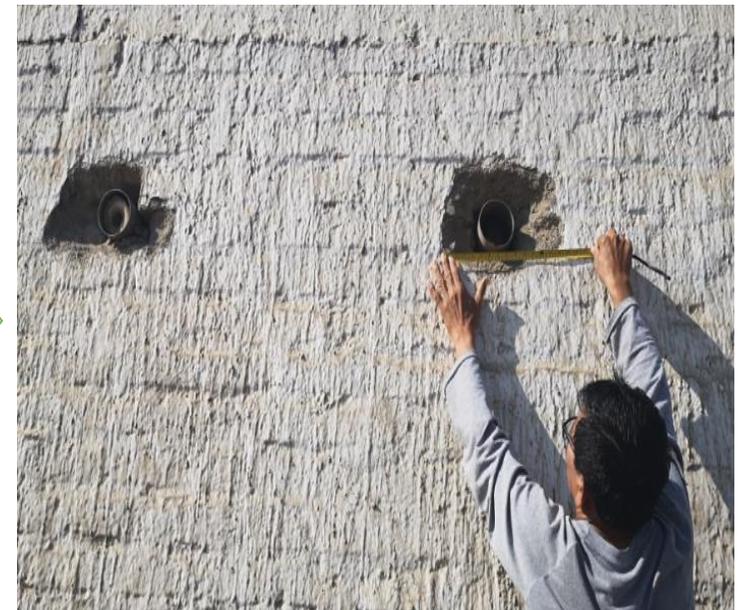
Patología: Grietas

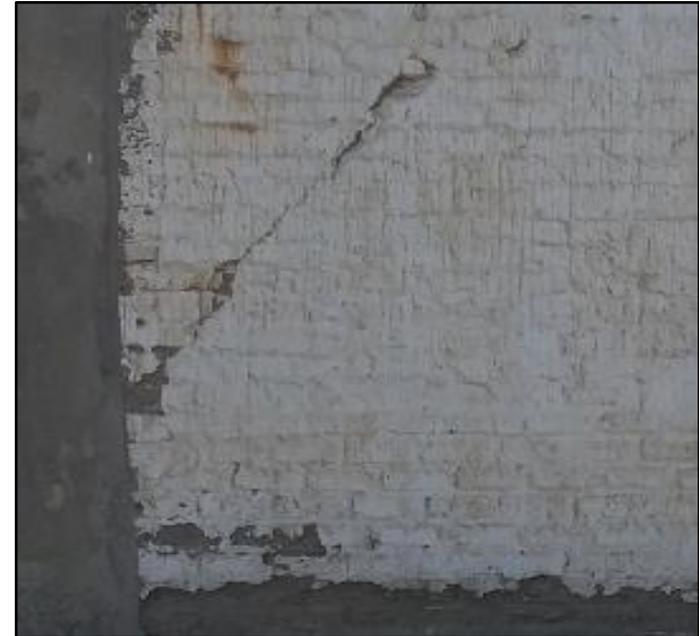
Patología: Corrosión (deterioro del acero)
