**DETERMINACIÓN Y EVALUACIÓN DE LAS
PATOLOGÍAS DEL CONCRETO DEL CANAL DE
REGADÍO OCLLAQUERO, DESDE EL TRAMO 0+000
AL KM 1+000 DEL CASERÍO DE CARIAMPAMPA,
DISTRITO DE INDEPENDENCIA, PROVINCIA DE
HUARAZ, DEPARTAMENTO DE ANCASH – 2019.**

**TESIS PARA OPTAR EL TÍTULO PROFESIONAL DE
INGENIERO CIVIL**

Después de 8 Años de su construcción el canal de regadío se vio afectada por patologías muy comunes en los canales, como la erosión, grietas, fisuras, eflorescencia, musgos y mohos, afectando a la condición de servicio del canal.

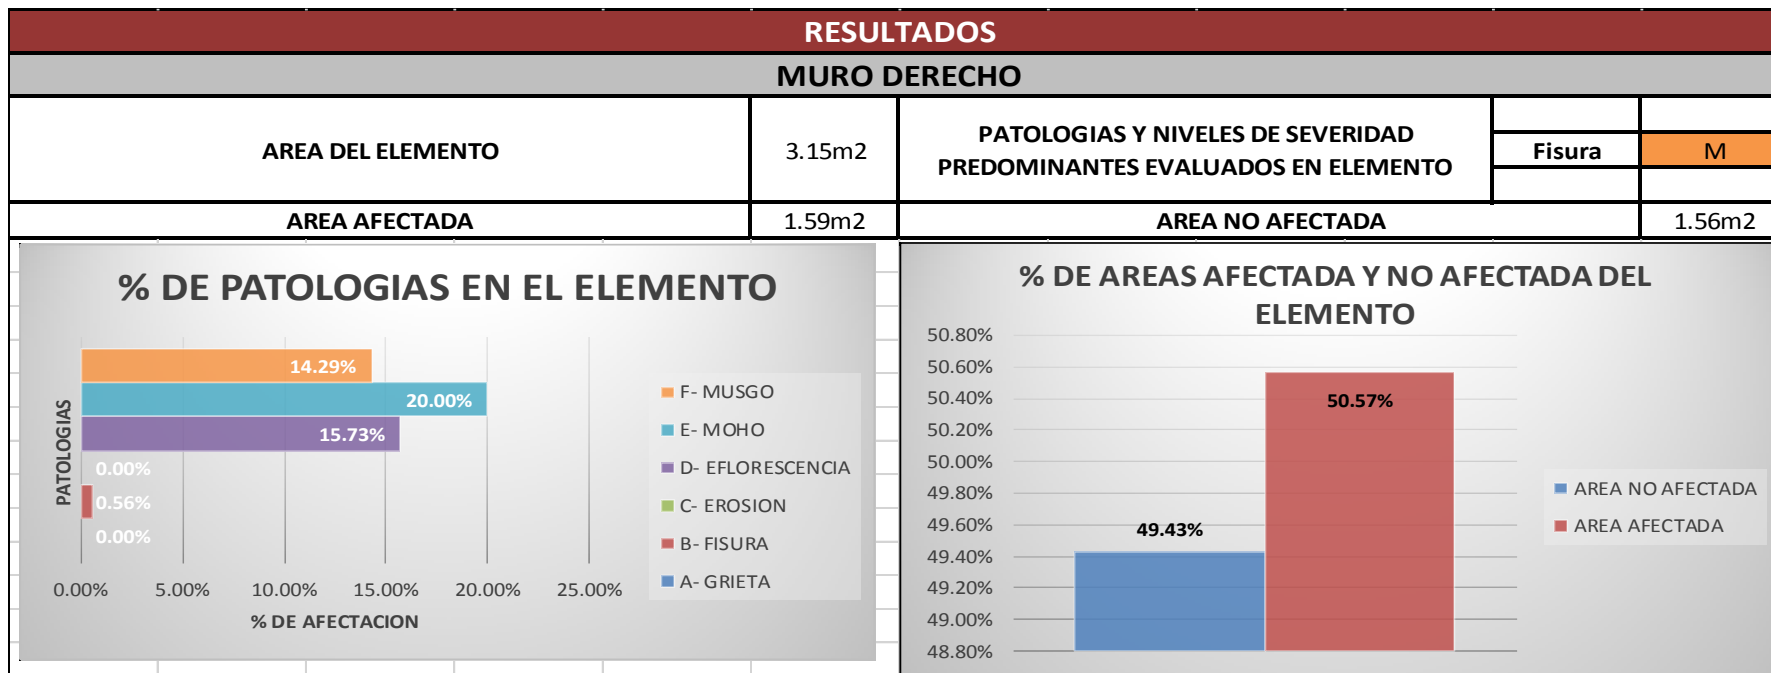
Grafico 11. Identificación de las patologías del muro derecho en el tramo 0+135 – 0+144, de la unidad muestral N°03

Interpretación: En el gráfico N° 11, observamos el porcentaje de áreas afectadas por las patologías en el muro derecho, donde el moho es del 20%, la eflorescencia es de 15.73%, los musgos son de 14.29%, los daños de fisura son el 0.56% y respecto a la grieta, erosión y moho no se encontró daños siendo estos el 0%.

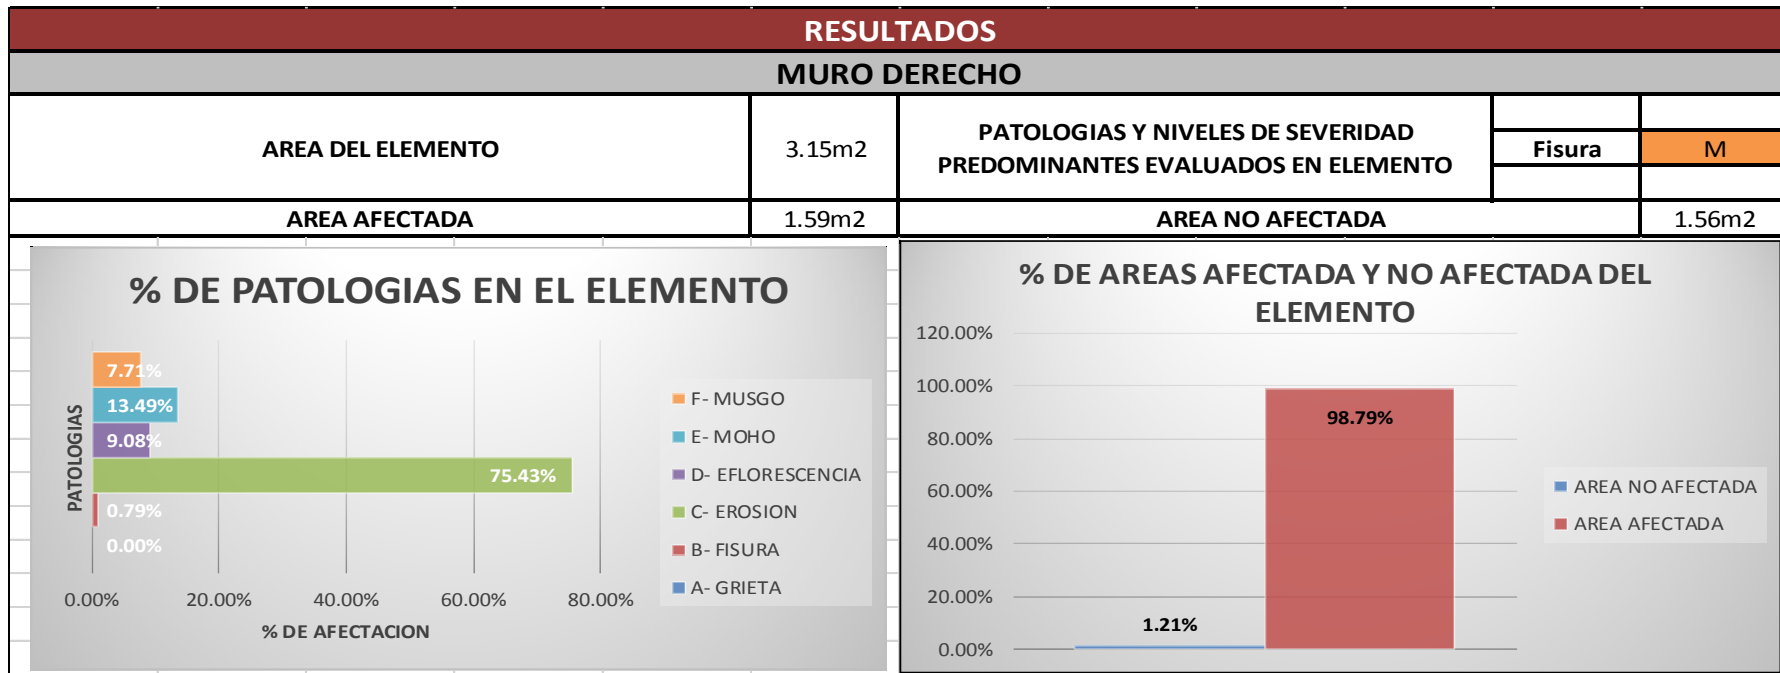
Grafico 15. Identificación de las patologías en el muro derecho del tramo 0+288 – 0+297 de la unidad muestral N°04

Interpretación: En el grafico N° 15, observamos el porcentaje de áreas afectadas por las patologías en el muro derecho, donde la erosión es de 75.43%, el moho es de 13.49%, la eflorescencia es de 9.08%, los musgos son de 7.71%, los daños de fisura son el 0.79% y respecto a la grieta no se encontró daños siendo estos el 0%.

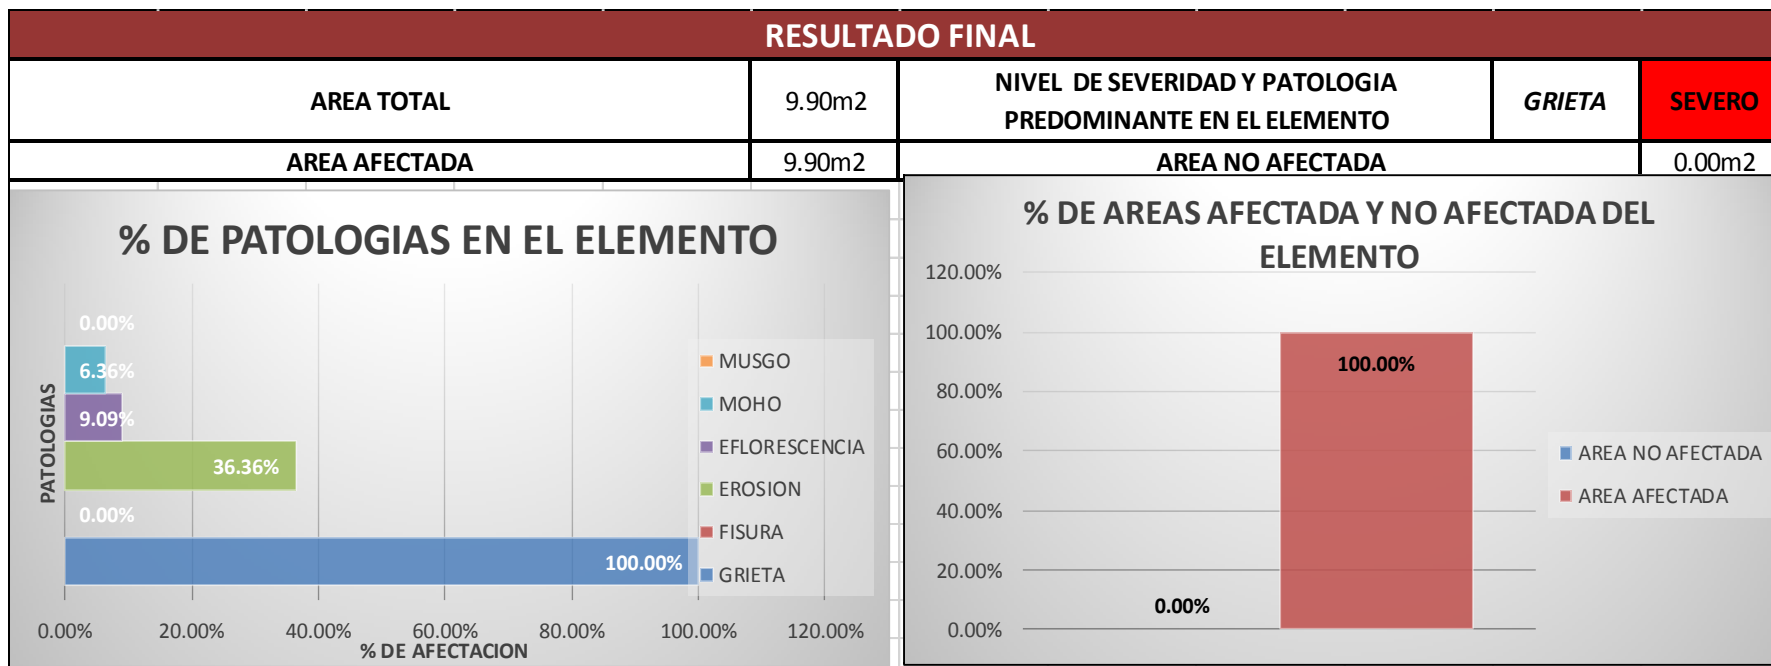
Grafico 28. Resumen de las patologías en el tramo 0+468 – 0+477, de la unidad muestral N° 07

Interpretación: En el grafico N° 28, observamos que la patología de mayor ocurrencia en la unidad muestral N°07 es la grieta con el 100%, la erosión con un 36.36%, la eflorescencia con el 9.09%, el moho con el 6.36% y respecto a la fisura y musgo no se encontró daños siendo estos el 0%.

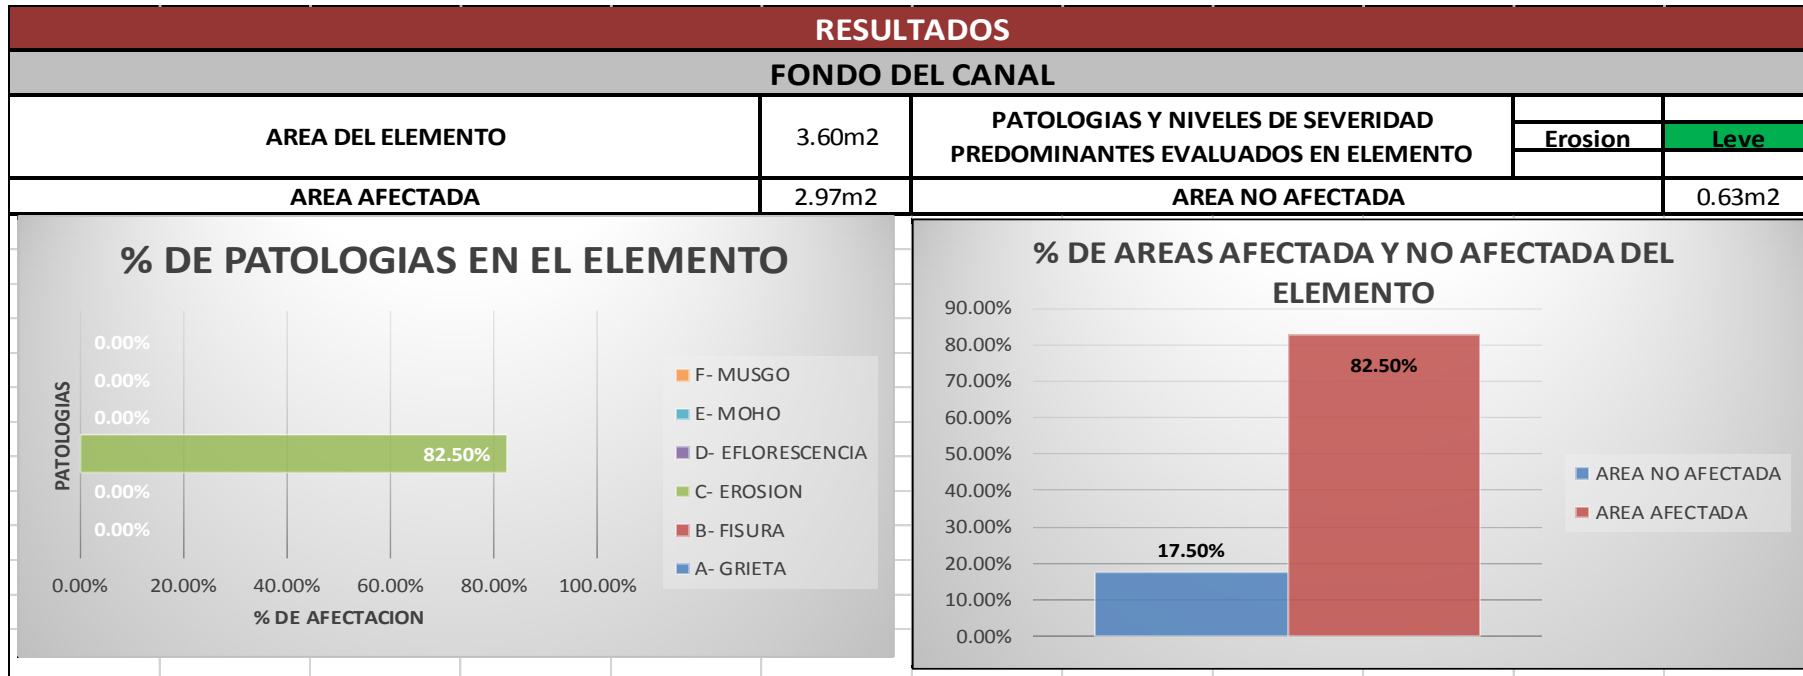
Gráfico 30. Identificación de las patologías en el fondo del canal del tramo 0+495 – 0+504, de la unidad muestral N°08

Interpretación: En el gráfico N° 30, observamos el porcentaje de áreas afectadas por las patologías en el fondo del canal, donde la erosión es de 82.50%, los musgos y respecto a la grieta, fisura, eflorescencia, moho y musgo no se encontró daños siendo estos el 0%.

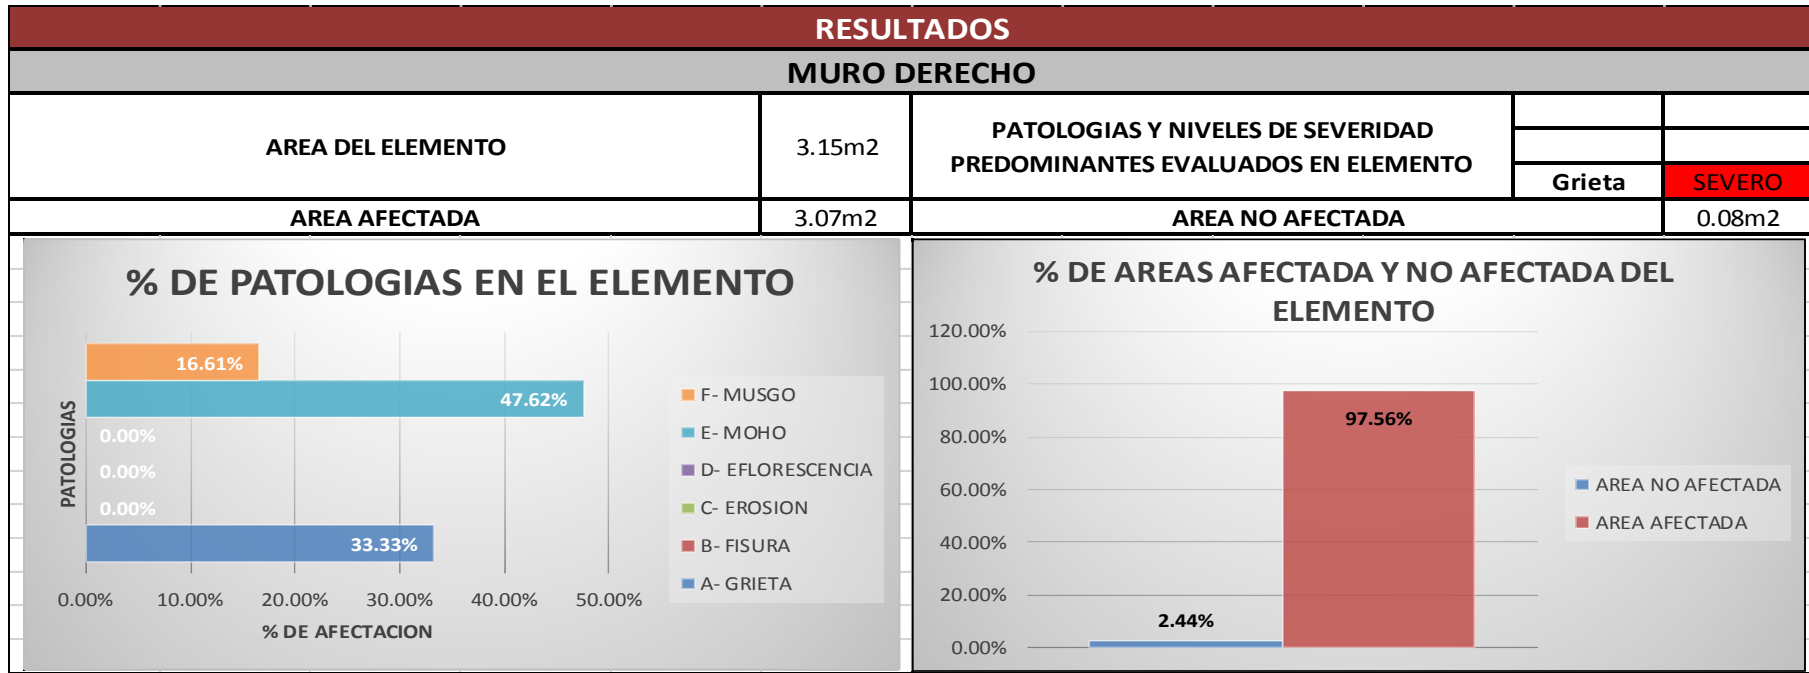
Grafico 31. Identificación de las patologías en el muro derecho del tramo 0+495 – 0+504, de la unidad muestral N°08

Interpretación: En el grafico N° 31, observamos el porcentaje de áreas afectadas por las patologías en el muro derecho, donde el moho es del 47.62%, la grieta es de 33.33%, los musgos son del 16.61% y respecto a la fisura, erosión y eflorescencia no se encontró daños siendo estos el 0%.

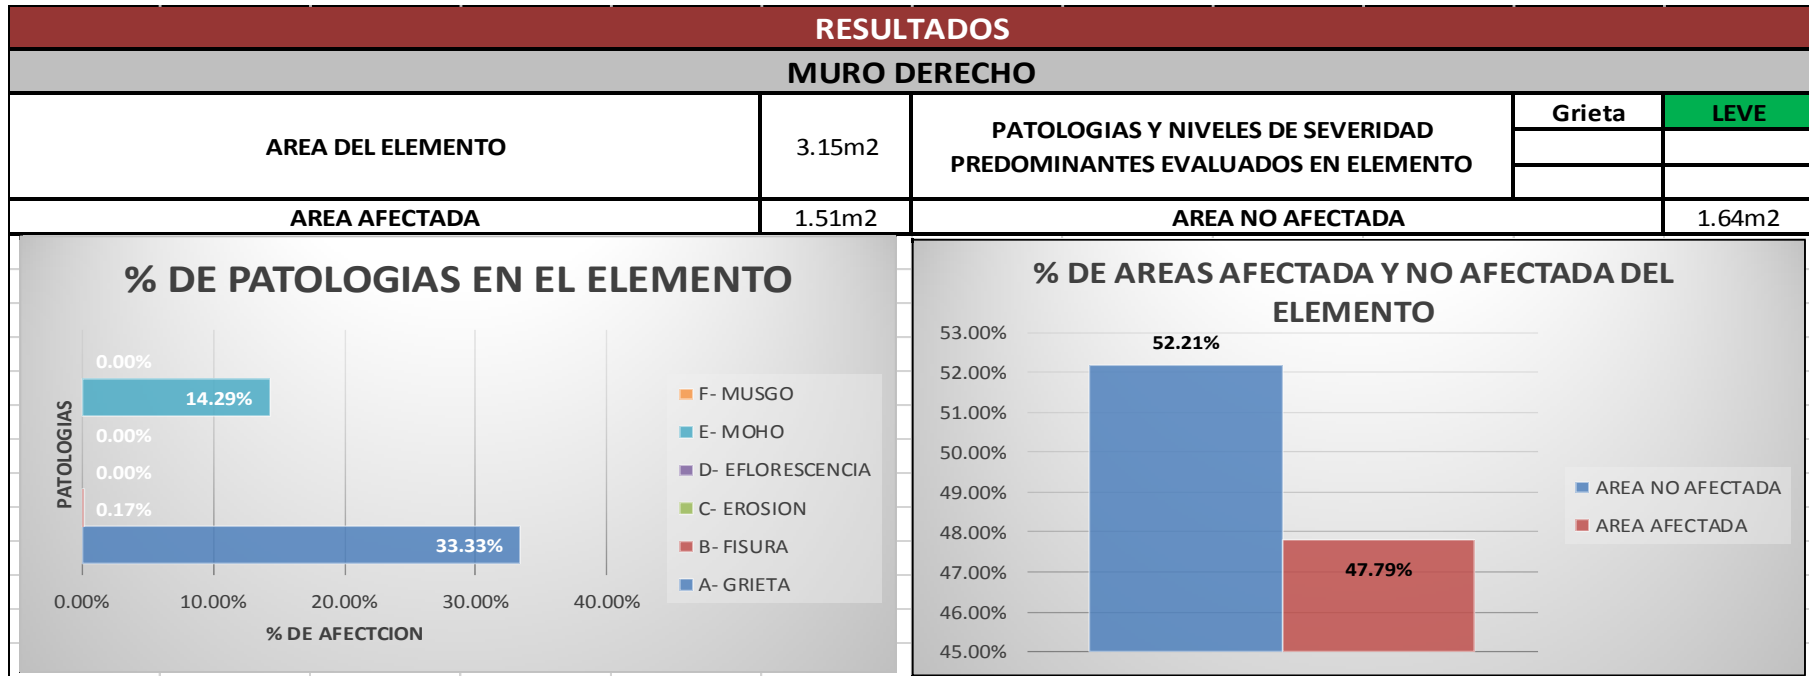
Grafico 35. Identificación de las patologías en el muro derecho del tramo 0+495 – 0+504, de la unidad muestral N°09

Interpretación: En el grafico N° 35, observamos el porcentaje de áreas afectadas por las patologías en el muro derecho, donde la grieta es de 33.33%, el moho es de 14.29%, los daños de fisura son el 0.17% y respecto a la eflorescencia, erosión y musgo no se encontró daños siendo estos el 0%.

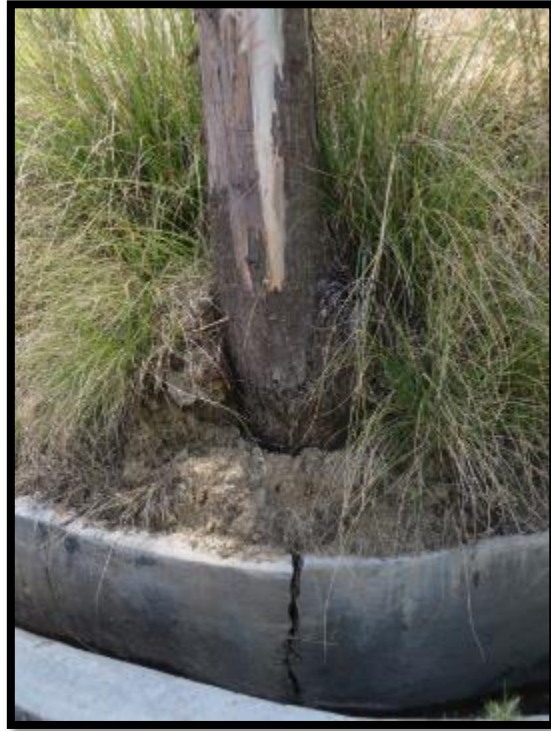
Imagen 22. Crecimiento de árbol al costado del canal.

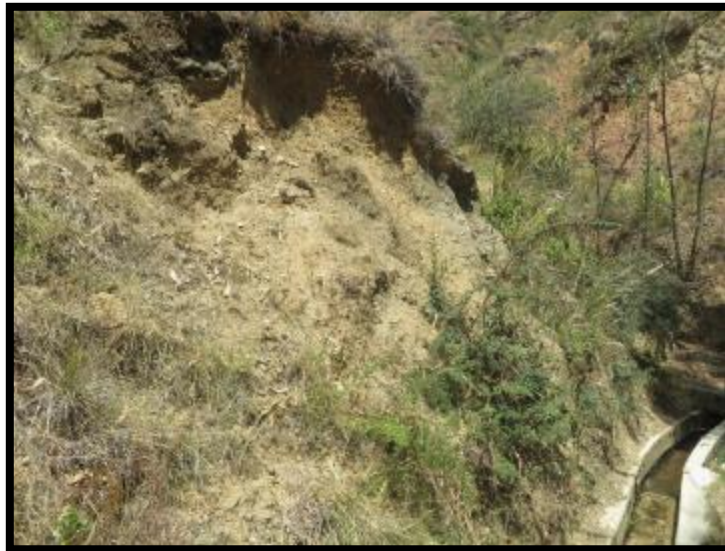
Imagen 23. Grietas ocasionadas por el empuje de los terrenos

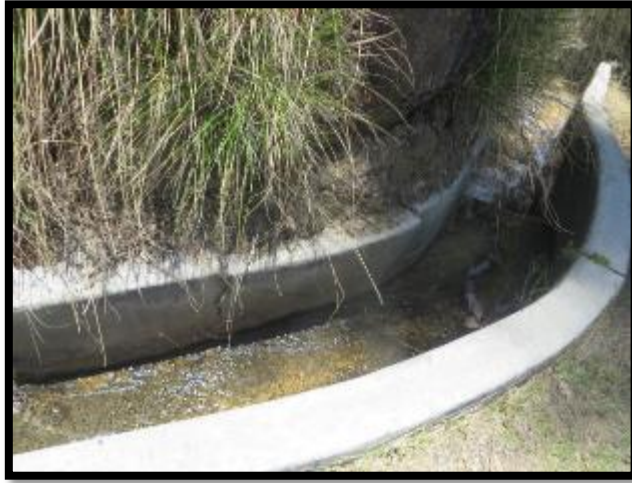
Imagen 24. Grietas dobles por crecimiento de arboles

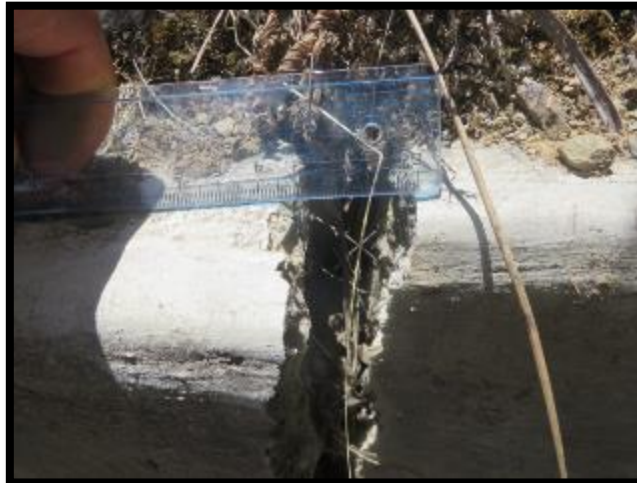
Imagen 25. Toma de medida de las aberturas de las grietas
