**DETERMINACIÓN Y EVALUACIÓN DE LAS  
PATOLOGÍAS DEL CONCRETO EN EL CANAL DE  
RIEGO 2, ENTRE LAS PROGRESIVAS 0+000 KM –  
1+020 KM DEL DISTRITO DE MARCARÁ, PROVINCIA  
DE CARHUAZ, DEPARTAMENTO DE ANCASH – 2019**

**TESIS PARA OPTAR EL TÍTULO PROFESIONAL DE  
INGENIERA CIVIL**

Determinación y evaluación de las patologías del concreto en el canal de riego 2, entre las progresivas 0+000 km - 1+020 km del Distrito de Marcará, Provincia de Carhuaz, Departamento de Ancash – 2019.

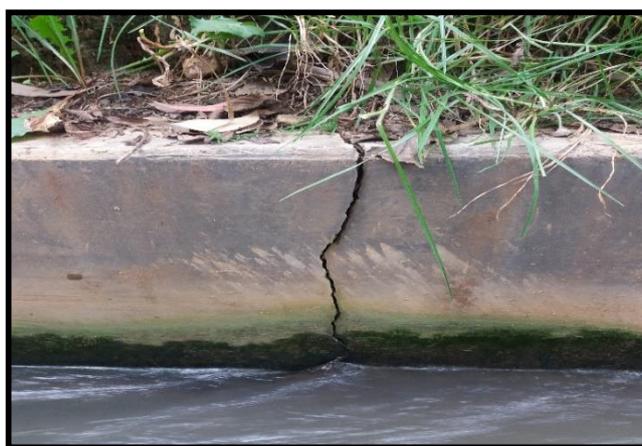
*Figura 11.* Grietas en las paredes del canal.

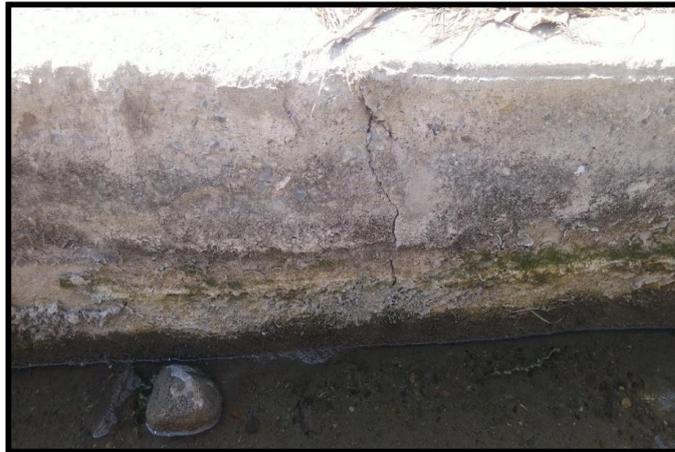
*Figura 12.* Fisuras en las paredes del canal.

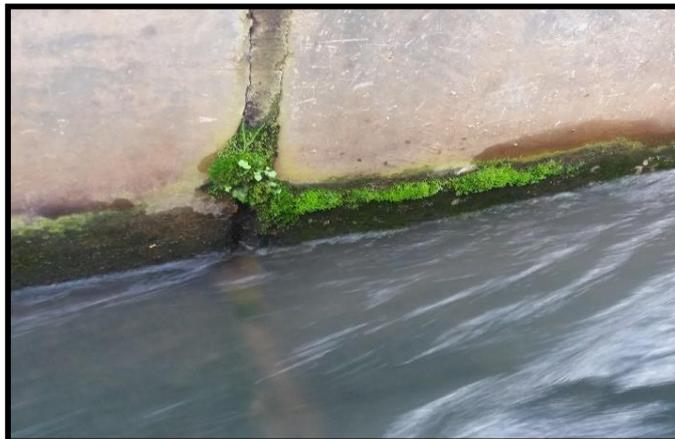
*Figura 13.* Musgo en las paredes del canal.

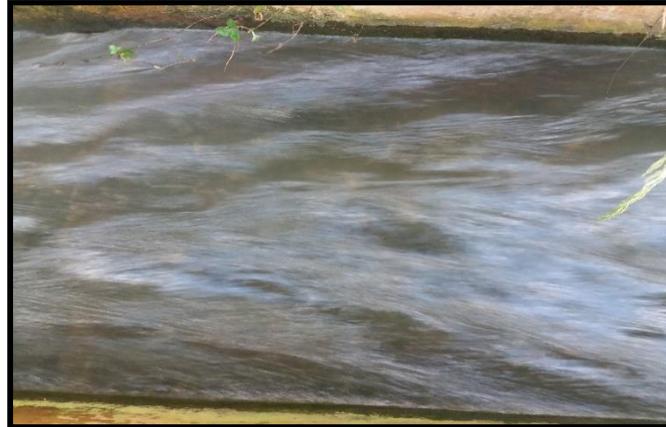
Figura 14. Erosión en el piso del canal.

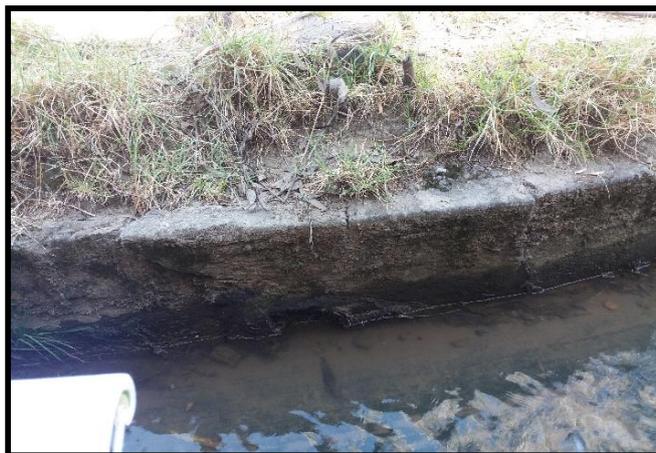
*Figura 15.* Fracturamiento en el muro izquierdo del canal.

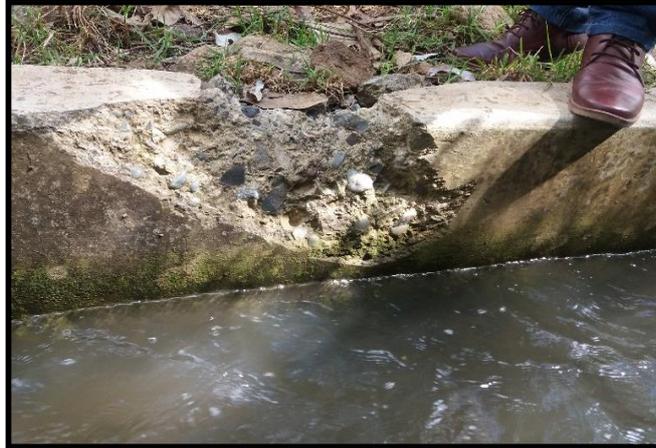
*Figura 16.* Rotura por impacto en la pared del canal.

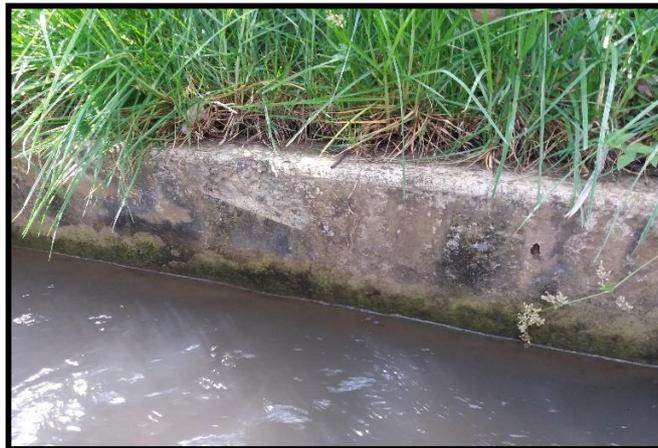
*Figura 17. Moho en la pared del canal.*

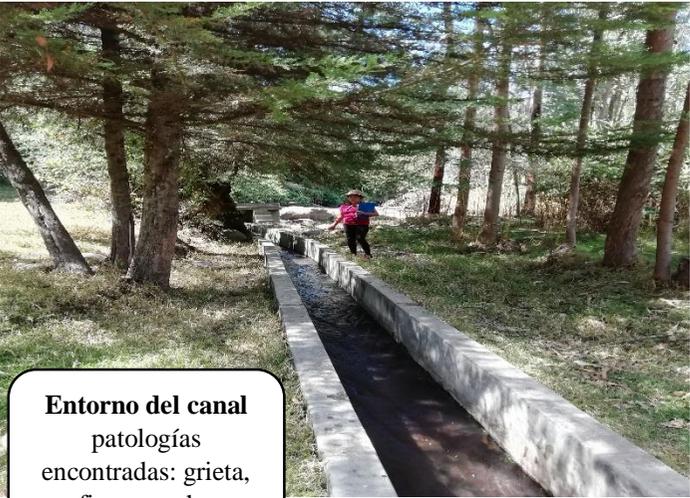
Progresiva: 0+015 km + 0+027 km	Descripción	Progresiva: 0+043 km + 0+055 km

<p data-bbox="136 699 405 866"><b>Entorno del canal</b> patologías encontradas: grieta, fisura, moho</p>	<p data-bbox="1093 328 1173 352"><b><u>Grieta</u></b></p> <p data-bbox="842 360 1420 416"><b>Nivel de severidad:</b> Moderada con aberturas de 2.5, 3, 4 mm.</p> <p data-bbox="842 424 1420 536"><b>Causa:</b> Mayormente la causa se debe a los cambios de temperatura, empuje del suelo (empuje de carga) y por la acción de las raíces de plantas cercanas (generan presión).</p> <p data-bbox="842 544 1420 655"><b>Recomendaciones:</b> Demolición del paño dañado, aplicar a la superficie a unir un aditivo para la reconstrucción completa; demolición de plantas y árboles cercanos al canal desde su raíz.</p> <p data-bbox="1093 663 1173 687"><b><u>Fisura</u></b></p> <p data-bbox="842 695 1420 751"><b>Nivel de severidad:</b> Severo con aberturas de 0.5, 1 mm.</p> <p data-bbox="842 759 1420 871"><b>Causa:</b> por estar en contacto con el agua, diferencia de temperatura dentro de la estructura, cambios de temperatura, retracción por secado del , falta del curado del concreto.</p> <p data-bbox="842 879 1420 991"><b>Recomendaciones:</b> Picar bien la fisura alrededor de los huecos con una herramienta punzante (clavo, cincel) y limpiar, luego resanar sellando con microcemento, debido a su fácil aplicación.</p> <p data-bbox="1093 999 1173 1023"><b><u>Moho</u></b></p> <p data-bbox="842 1031 1420 1086"><b>Nivel de severidad:</b> Leve, presencia de manchas de color negro.</p> <p data-bbox="842 1094 1420 1182"><b>Causa:</b> Moho es un hongos que se genera por la presencia de humedad por su carácter ocasionan cambios de color, olor.</p> <p data-bbox="842 1190 1420 1334"><b>Recomendaciones:</b> Limpieza natural con agua y cepillo, con elementos químicos (disolventes o fungicidas), luego aplicar una protección superficial mediante impermeabilizantes, sellados o reposición de pinturas blanqueadores.</p>

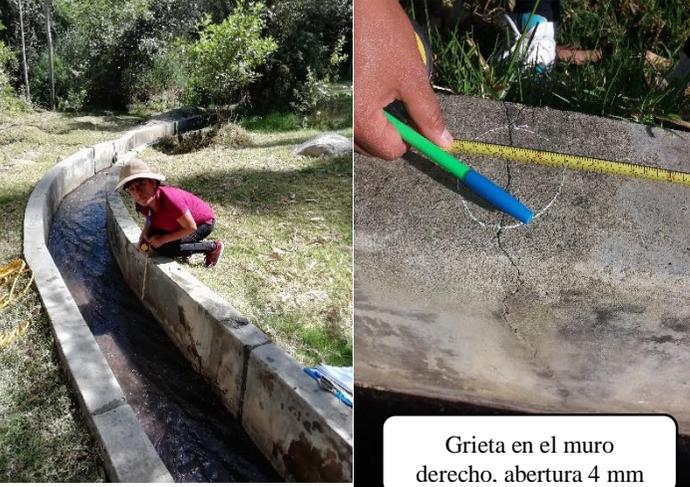
<p data-bbox="506 1297 808 1369">Grieta en el muro derecho. abertura 4 mm</p>

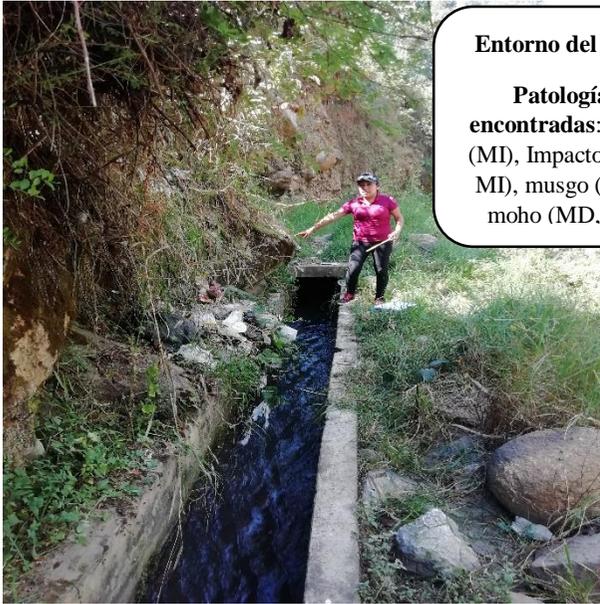
Progresiva: 0+100 km + 0+112 km	Descripción	Progresiva: 0+169 km + 0+181 km

<p data-bbox="560 335 819 571"><b>Entorno del canal</b>  <b>Patologías encontradas:</b> grieta (MI), Impacto (MD, MI), musgo (MD), moho (MD, MI)</p>

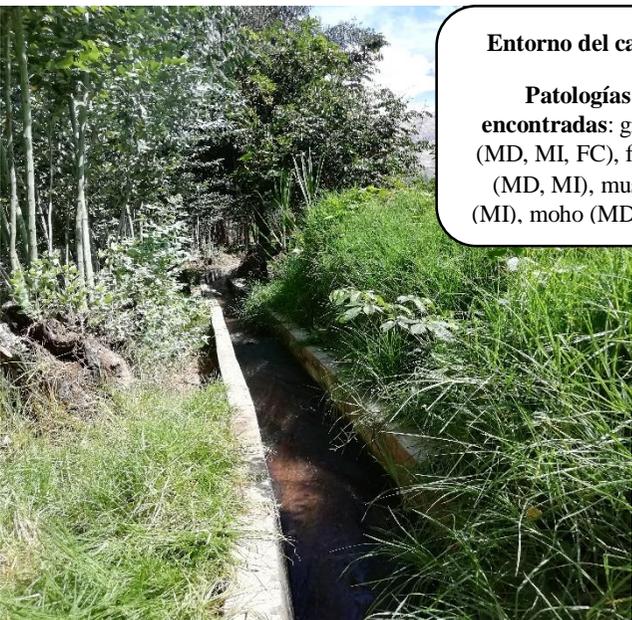
<p data-bbox="1881 335 2141 571"><b>Entorno del canal</b>  <b>Patologías encontradas:</b> grieta (MD, MI, FC), fisura (MD, MI), musgo (MI), moho (MD, MI)</p>

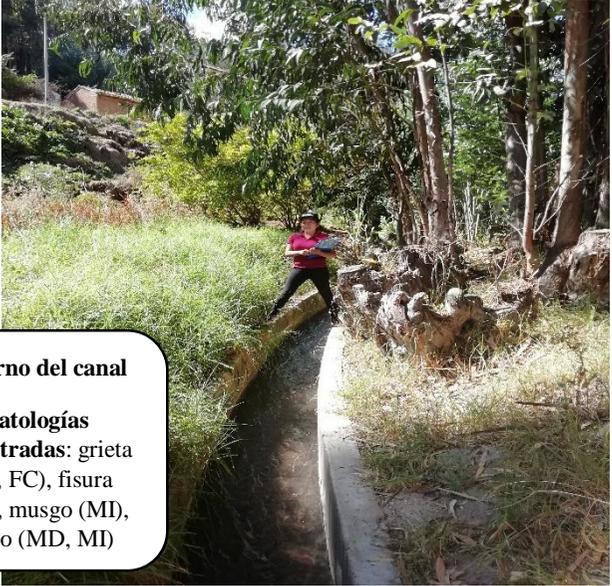
Progresiva: 0+193 km + 0+205 km	Descripción	Progresiva: 0+277 km + 0+289 km

<p><b>Entorno del canal</b></p> <p><b>Patologías encontradas:</b> grieta (MI, FC), fisura (MD), musgo (MI), moho (MD, MI)</p>	<p><b>Grieta</b></p> <p><b>Nivel de severidad:</b> Moderada y severa, con aberturas de 2, 3, 4.5, 6. mm.</p> <p><b>Causa:</b> Mayormente la causa se debe al empuje del suelo (empuje de carga) y por la acción de las raíces de plantas y árboles de eucalipto cercano al canal (generan presión).</p> <p><b>Recomendaciones:</b> Demolición del paño dañado, aplicar a la superficie a unir un aditivo para la reconstrucción completa; demolición de plantas y árboles cercanos al canal desde su raíz.</p> <p><b>Fisura</b></p> <p><b>Nivel de severidad:</b> Severo, con aberturas de 0.5 mm.</p> <p><b>Causa:</b> Por estar en contacto con el agua, diferencia de temperatura dentro de la estructura, cambios de temperatura, retracción por secado del material, falta del curado del concreto.</p> <p><b>Recomendaciones:</b> Picar bien la fisura alrededor de los huecos con una herramienta punzante (clavo, cincel) y limpiar, luego resanar sellando con microcemento, debido a su fácil aplicación.</p> <p><b>Musgo</b></p> <p><b>Nivel de severidad:</b> Leve, Tf de 10, 12 mm.</p> <p><b>Causa:</b> Presencia de humedad y ambientes húmedos.</p> <p><b>Recomendaciones:</b> Limpieza constante del entorno y de la estructura del canal, lavar con agua y escobilla y aplicar un sellador o reposición de pinturas blanqueadores, de igual forma tomar medidas de control como insecticidas para el entorno.</p>

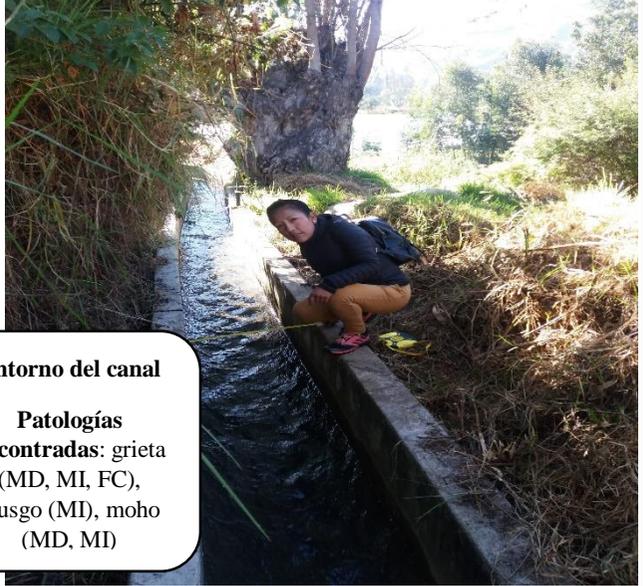
<p><b>Entorno del canal</b></p> <p><b>Patologías encontradas:</b> grieta (MD, MI, FC), musgo (MI), moho (MD, MI)</p>

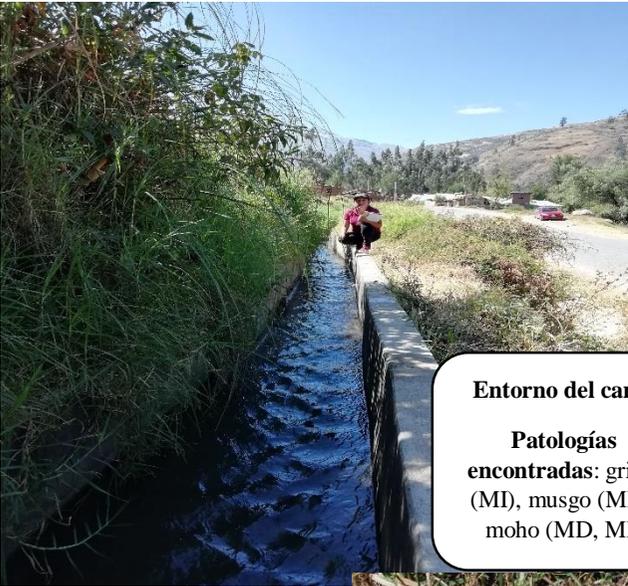
Progresiva: 0+469 km + 0+481 km	Descripción	Progresiva: 0+523 km + 0+535 km

<p data-bbox="555 708 815 922"><b>Entorno del canal</b> <b>Patologías encontradas:</b> grieta (MI), musgo (MD), moho (MD, MI)</p>

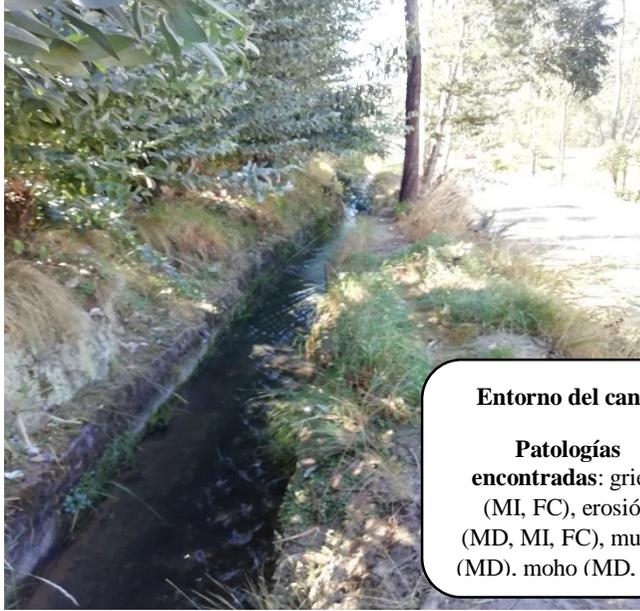
<p data-bbox="1863 715 2145 944"><b>Entorno del canal</b> <b>Patologías encontradas:</b> grieta (MI, FC), erosión (MD, MI, FC), musgo (MD). moho (MD, MI)</p>

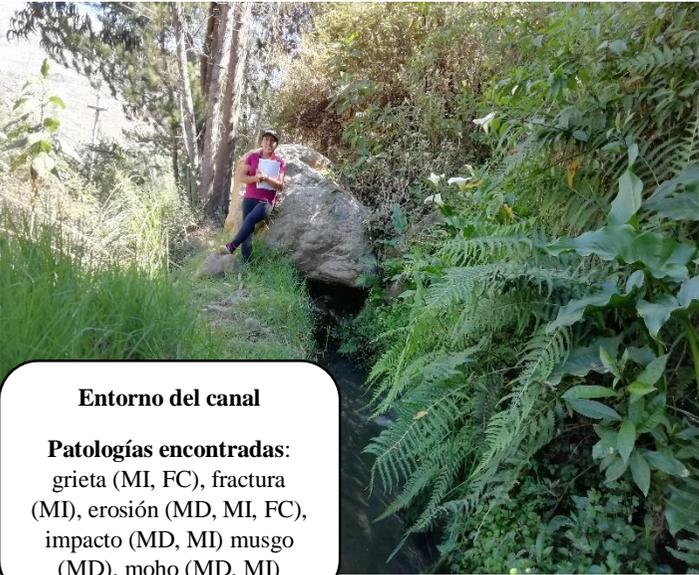
Progresiva: 0+535 km + 0+547 km	Descripción	Progresiva: 0+547 km + 0+559 km

<p data-bbox="123 694 459 933"><b>Entorno del canal</b> <b>Patologías encontradas:</b> grieta (MI, FC), fractura (MI), erosión (MD, MI, FC), impacto (MD, MI) musgo (MD), moho (MD, MI)</p>

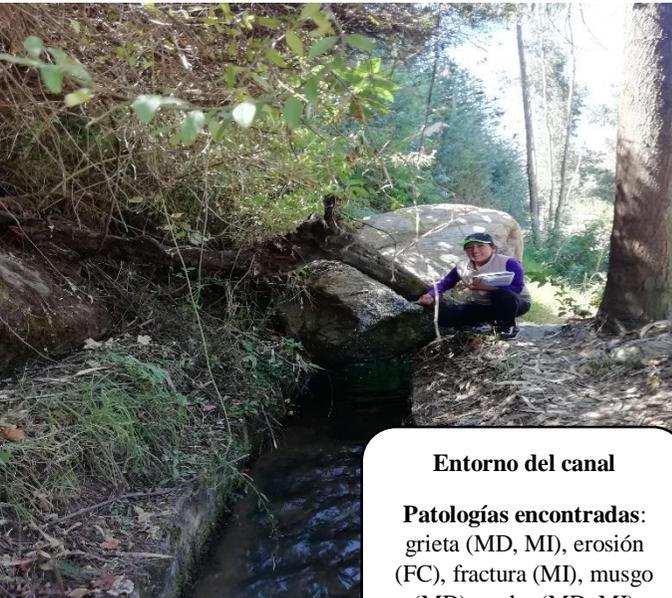
<p data-bbox="1825 774 2150 965"><b>Entorno del canal</b> <b>Patologías encontradas:</b> grieta (MD, MI), erosión (FC), fractura (MI), musgo (MD), moho (MD, MI)</p>

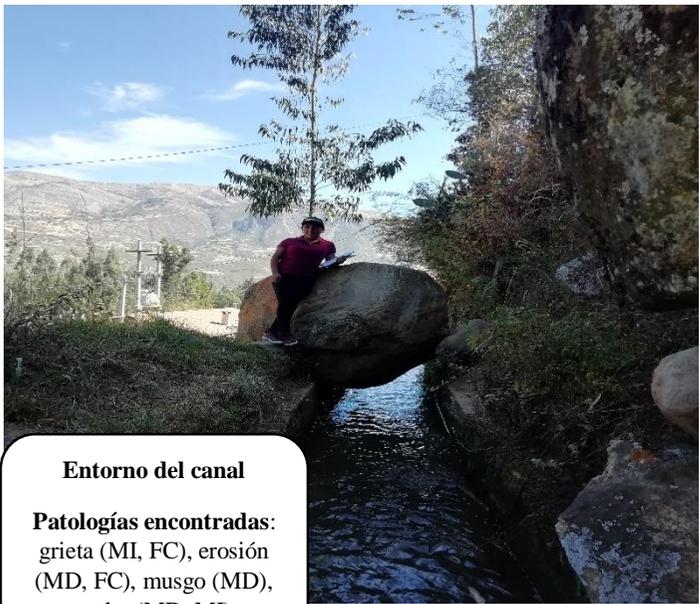
Progresiva: 0+577 km + 0+589 km	Descripción	Progresiva: 0+589 km + 0+601 km

<p><b>Entorno del canal</b></p> <p><b>Patologías encontradas:</b> grieta (MI, FC), erosión (MD, FC), musgo (MD), moho (MD, MI)</p>

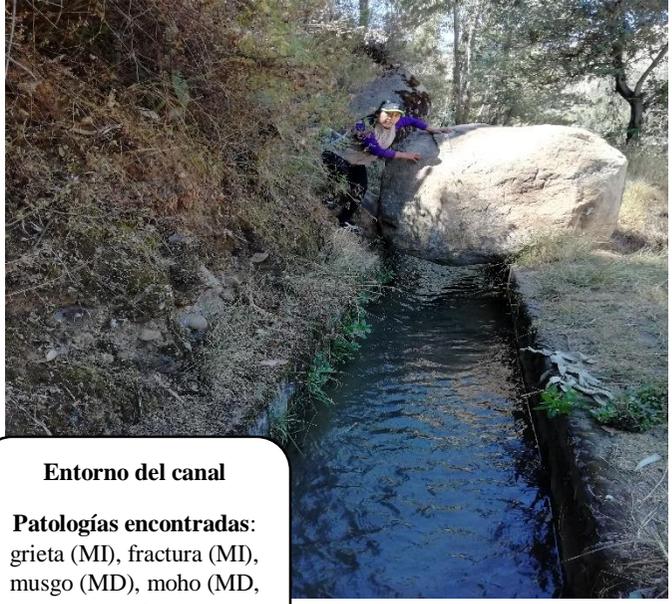
<p><b>Entorno del canal</b></p> <p><b>Patologías encontradas:</b> grieta (MI), fractura (MI), musgo (MD), moho (MD, MI)</p>

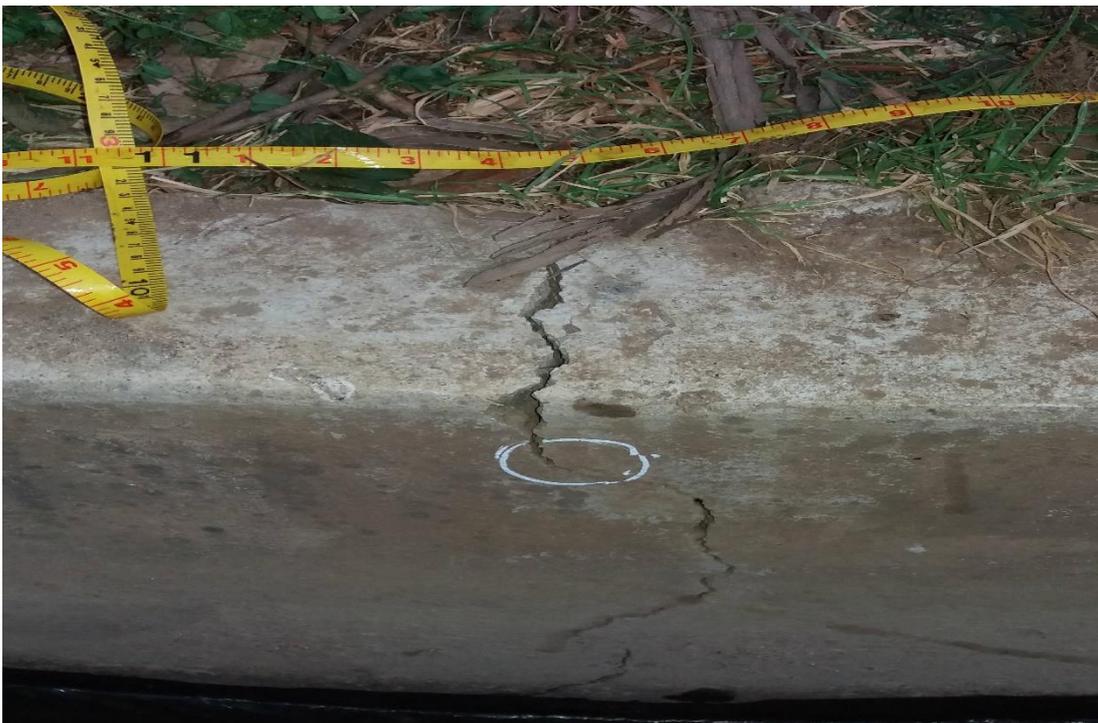
**Fotografía N° 02:** Patología del concreto, grieta en el muro del Canal 2.

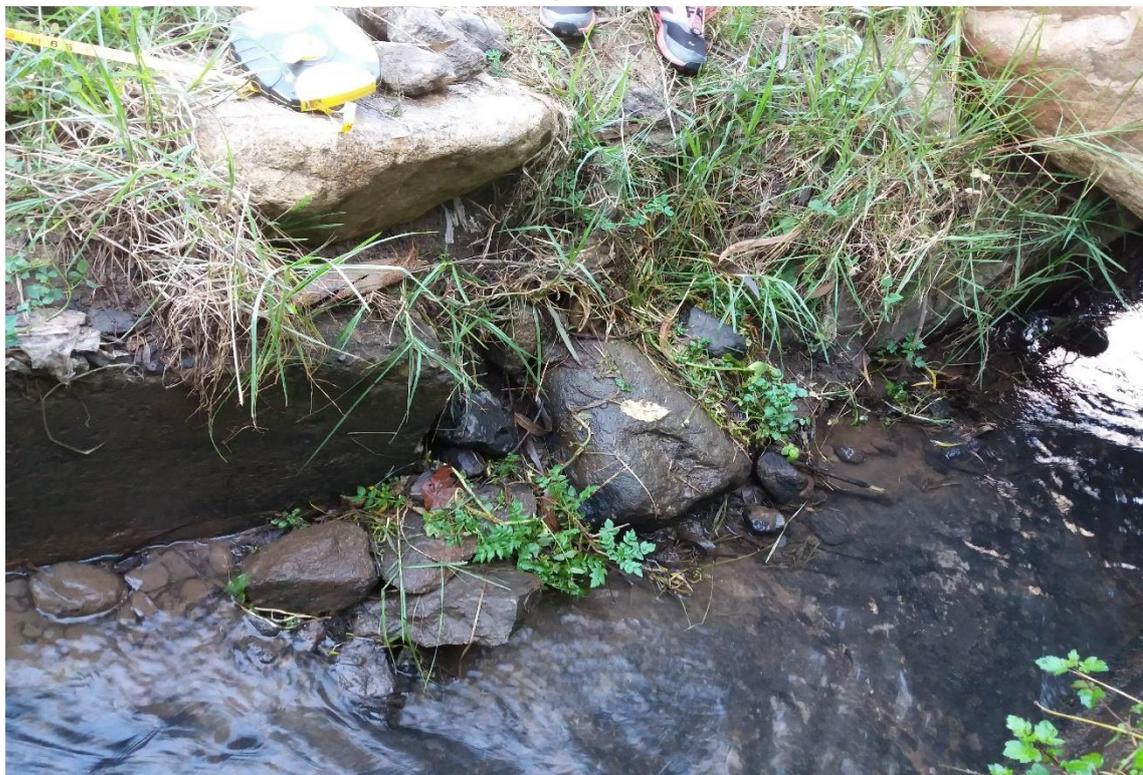
**Fotografía N° 03:** Agrietamiento e impacto en el muro izquierdo producto del deslizamiento de tierras y rocas de taludes altos.
