UNIVERSIDAD CATÓLICA LOS ÁNGELES
CHIMBOTE

DETERMINACIÓN Y EVALUACIÓN DE PATOLOGÍAS
DEL CONCRETO EN SOBRECIMENTOS, COLUMNAS,
VIGAS Y MUROS DE ALBAÑILERÍA CONFINADA DEL
CERCO PERIMÉTRICO DEL COLISEO MUNICIPAL DEL
DISTRITO DE LA UNIÓN, PROVINCIA DE PIURA,
REGIÓN PIURA, AGOSTO - 2016.

TESIS PARA OPTAR EL TÍTULO PROFESIONAL DE
INGENIERO CIVIL

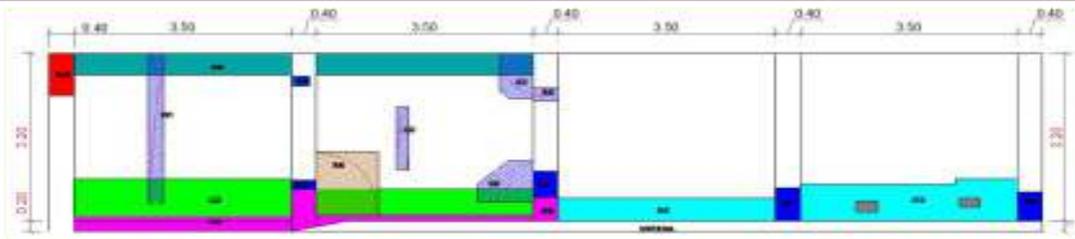
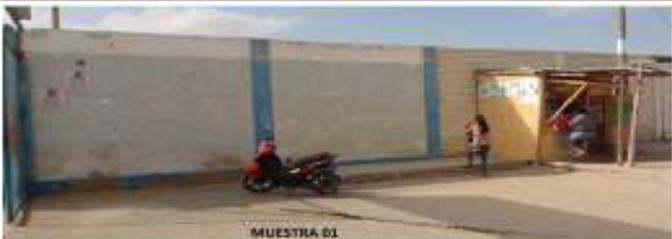
2 SUCIEDAD	0,00	0,00%	0,00	0,00%	0,00	0,00%	0,00	0,00%		
3 EROSIÓN ATMOSFÉRICA	0,00	0,00%	0,00	0,00%	2,80	6,25%	0,00	0,00%		
4 EROSIÓN MECÁNICA	0,00	0,00%	0,00	0,00%	0,00	0,00%	0,00	0,00%		
5 EROSIÓN QUÍMICA	0,48	7,51%	0,00	0,00%	0,91	2,05%	0,70	100,00%		
6 GRIETAS	0,00	0,00%	0,00	0,00%	1,22	2,72%	0,00	0,00%		
7 FISURAS	0,90	13,70%	0,00	0,00%	2,01	4,49%	0,00	0,00%		
8 CRIPTOFLORESCENCIA	0,00	0,00%	0,00	0,00%	1,11	2,48%	0,00	0,00%		
9 EFLORESCENCIA	0,00	0,00%	0,00	0,00%	0,00	0,00%	0,00	0,00%		
10 OXIDACIÓN CORROSIÓN	0,32	4,87%	0,00	0,00%	0,00	0,00%	0,00	0,00%		
11 DESPRENDIMIENTO	0,00	0,00%	0,00	0,00%	0,00	0,00%	0,00	0,00%		
TOTAL	1,70	25,88%	0,00	0,00%	12,11	27,03%	0,70	100,00%		
NIVEL DE SEVERIDAD	2		-		2		3			
PLANO DE PATOLOGÍA						FOTOGRAFÍA DE LA MUESTRA

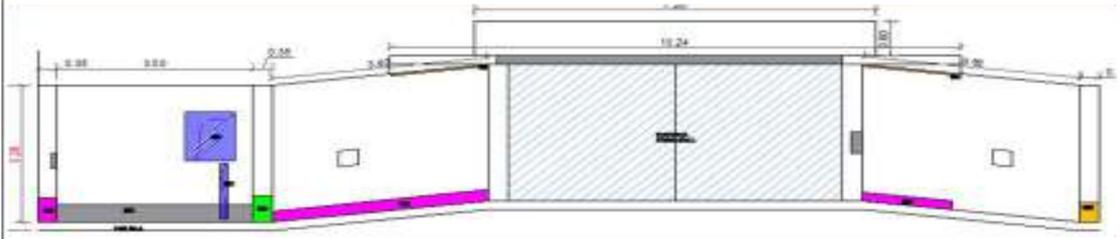
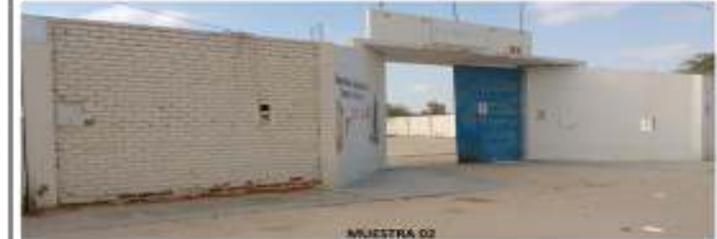
TOTAL	0.70	12.50%	0.00	0.00%	2.85	6.81%	0.00	0.00%						
NIVEL DE SEVERIDAD	1		-		3		-							
PLANO DE PATOLOGÍA														
FOTOGRAFÍA DE LA MUESTRA

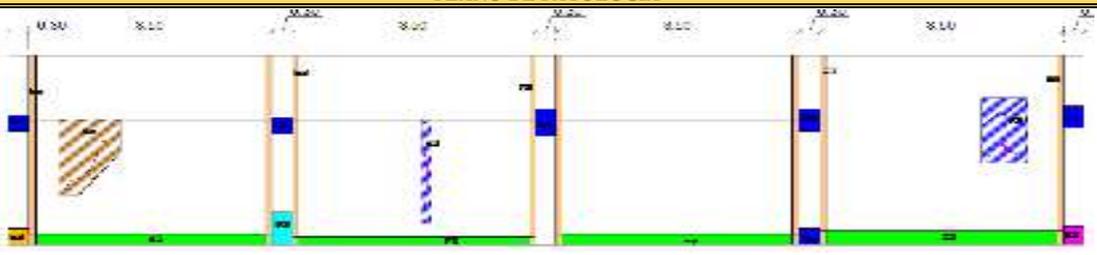
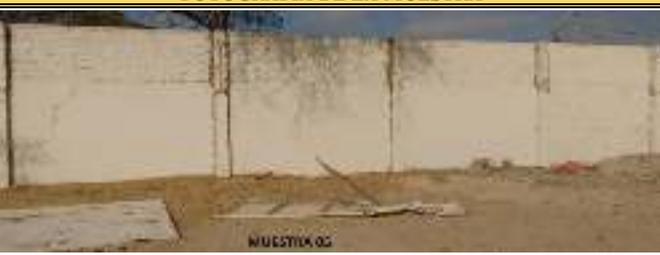
1	HUMEDAD	0.18	3.43%	0.00	0.00%	0.00	0.00%	0.00	0.00%	
2	SUCIEDAD	0.00	0.00%	0.00	0.00%	2.38	4.96%	0.00	0.00%	
3	EROSIÓN ATMOSFÉRICA	0.00	0.00%	0.00	0.00%	0.00	0.00%	0.00	0.00%	
4	EROSIÓN MECÁNICA	0.10	1.90%	0.00	0.00%	0.00	0.00%	0.00	0.00%	
5	EROSIÓN QUÍMICA	0.11	2.10%	0.00	0.00%	0.00	0.00%	0.00	0.00%	
6	GRIETAS	0.00	0.00%	0.00	0.00%	1.00	2.08%	0.00	0.00%	
7	FISURAS	0.66	12.57%	0.00	0.00%	1.07	2.23%	0.00	0.00%	
8	CRIPTOFLORESCENCIA	0.00	0.00%	0.00	0.00%	0.00	0.00%	0.00	0.00%	
9	EFLORESCENCIA	0.00	0.00%	0.00	0.00%	2.79	5.81%	0.00	0.00%	
10	OXIDACIÓN -CORROSIÓN	0.00	0.00%	0.00	0.00%	0.00	0.00%	0.00	0.00%	
11	DESPRENDIMIENTO	0.00	0.00%	0.00	0.00%	0.00	0.00%	0.00	0.00%	
TOTAL		1.05	20.00%	0.00	0.00%	7.24	15.08%	0.00	0.00%

NIVEL DE SEVERIDAD		1		-		2				
PLANO DE PATOLOGÍA							FOTOGRAFÍA DE LA MUESTRA

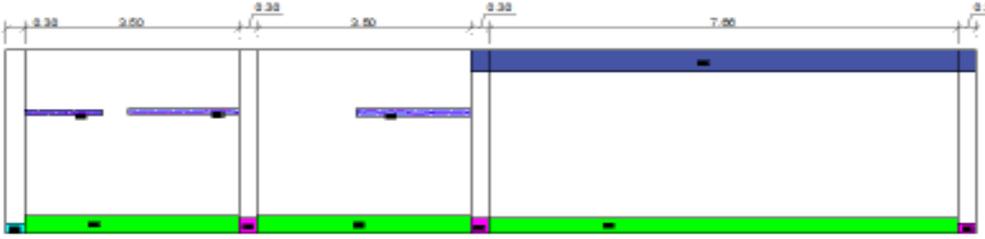
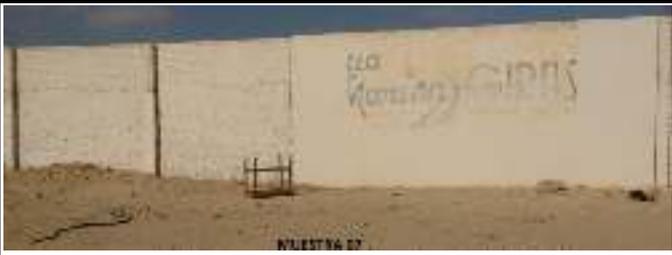
1	HUMEDAD	0.06	1.43%	0.00	0.00%	0.00	0.00%	0.00		0.00%
2	SUCIEDAD	0.00	0.00%	0.00	0.00%	0.00	0.00%	0.00		0.00%
3	EROSIÓN ATMOSFÉRICA	0.24	5.71%	0.00	0.00%	3.06	5.96%	0.00		0.00%
4	EROSIÓN MECÁNICA	0.00	0.00%	0.00	0.00%	0.00	0.00%	0.00		0.00%
5	EROSIÓN QUÍMICA	0.24	5.71%	0.00	0.00%	0.00	0.00%	0.00		0.00%
6	GRIETAS	0.00	0.00%	0.00	0.00%	0.00	0.00%	0.00		0.00%
7	FISURAS	0.00	0.00%	0.00	0.00%	0.59	1.15%	0.00		0.00%
8	CRIPTOFLORESCENCIA	0.00	0.00%	0.00	0.00%	0.00	0.00%	0.00		0.00%
9	EFLORESCENCIA	0.00	0.00%	0.00	0.00%	4.75	9.26%	0.00		0.00%
10	OXIDACIÓN -CORROSIÓN	0.00	0.00%	0.00	0.00%	0.00	0.00%	0.00		0.00%
11	DESPRENDIMIENTO	0.00	0.00%	0.00	0.00%	0.00	0.00%	0.00	0.00%	
TOTAL		0.54	12.86%	0.00	0.00%	8.40	16.37%	0.00	0.00%

NIVEL DE SEVERIDAD		2		-		1		-		
PLANO DE PATOLOGÍA						FOTOGRAFÍA DE LA MUESTRA

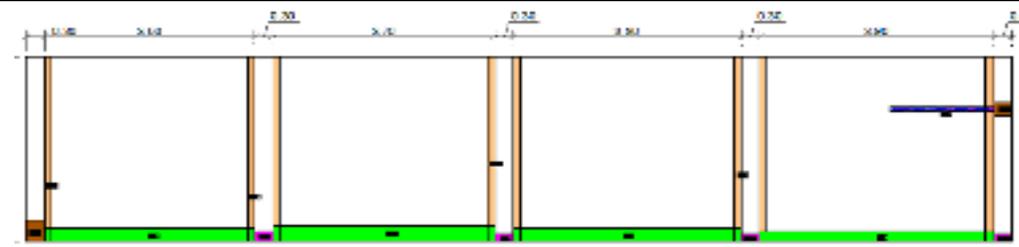
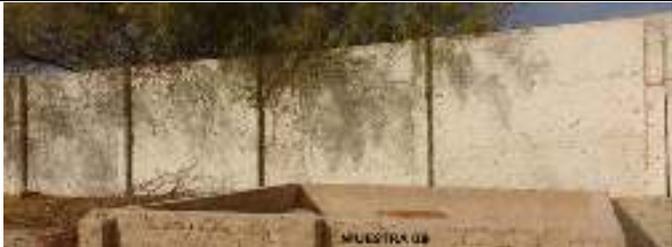
2	SUCIEDAD	0.00	0.00%	0.00	0.00%	3.40	6.52%	0.00	0.00%	
3	EROSIÓN ATMOSFÉRICA	0.00	0.00%	0.00	0.00%	0.00	0.00%	0.00	0.00%	
4	EROSIÓN MECÁNICA	0.00	0.00%	0.00	0.00%	0.00	0.00%	0.00	0.00%	
5	EROSIÓN QUÍMICA	0.00	0.00%	0.00	0.00%	0.00	0.00%	0.00	0.00%	
6	GRIETAS	0.20	3.81%	0.00	0.00%	0.00	0.00%	0.00	0.00%	
7	FISURAS	0.20	3.81%	0.00	0.00%	0.17	0.33%	0.00	0.00%	
8	CRIPTOFLORESCENCIA	0.00	0.00%	0.00	0.00%	0.00	0.00%	0.00	0.00%	
9	EFLORESCENCIA	0.00	0.00%	0.00	0.00%	3.72	7.13%	0.00	0.00%	
10	OXIDACIÓN -CORROSIÓN	0.00	0.00%	0.00	0.00%	0.00	0.00%	0.00	0.00%	
11	DESPRENDIMIENTO	0.00	0.00%	0.00	0.00%	0.00	0.00%	0.00	0.00%	
TOTAL		0.40	7.62%	0.00	0.00%	7.29	13.98%	0.00	0.00%

NIVEL DE SEVERIDAD		2		-		2		-		
PLANO DE PATOLOGÍA						FOTOGRAFÍA DE LA MUESTRA

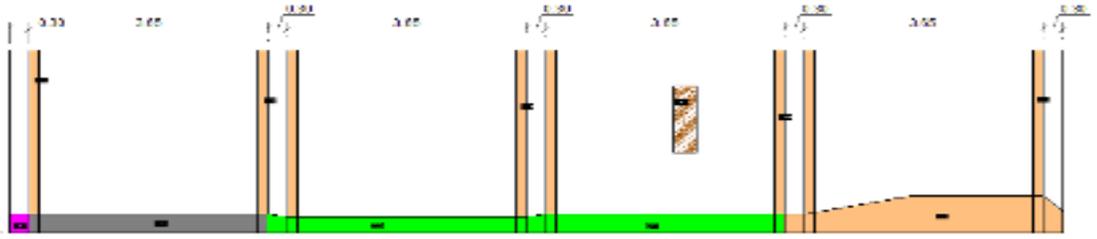
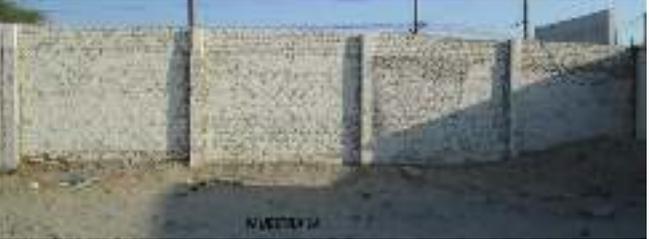
1	HUMEDAD	0.00	0.00%	0.00	0.00%	0.00	0.00%	0.00	0.00%		
2	SUCIEDAD	0.27	5.14%	0.00	0.00%	1.00	1.96%	0.00	0.00%		
3	EROSIÓN ATMOSFÉRICA	0.00	0.00%	0.00	0.00%	0.00	0.00%	0.00	0.00%		
4	EROSIÓN MECÁNICA	0.00	0.00%	0.00	0.00%	0.00	0.00%	0.00	0.00%		
5	EROSIÓN QUÍMICA	0.11	2.10%	0.00	0.00%	0.00	0.00%	0.00	0.00%		
6	GRIETAS	0.00	0.00%	0.00	0.00%	0.44	0.86%	0.00	0.00%		
7	FISURAS	0.00	0.00%	0.00	0.00%	0.00	0.00%	0.00	0.00%		
8	CRIPTOFLORESCENCIA	0.00	0.00%	0.00	0.00%	1.28	2.50%	0.00	0.00%		
9	EFLORESCENCIA	0.20	3.81%	0.00	0.00%	2.38	4.66%	0.00	0.00%		
10	OXIDACIÓN -CORROSIÓN	0.00	0.00%	0.00	0.00%	0.00	0.00%	0.00	0.00%		
11	DESPRENDIMIENTO	0.00	0.00%	0.00	0.00%	0.00	0.00%	0.00	0.00%		
TOTAL		0.58	11.05%	0.00	0.00%	5.10	9.98%	0.00	0.00%

NIVEL DE SEVERIDAD		1		-		1		-			
PLANO DE PATOLOGÍA										FOTOGRAFÍA DE LA MUESTRA

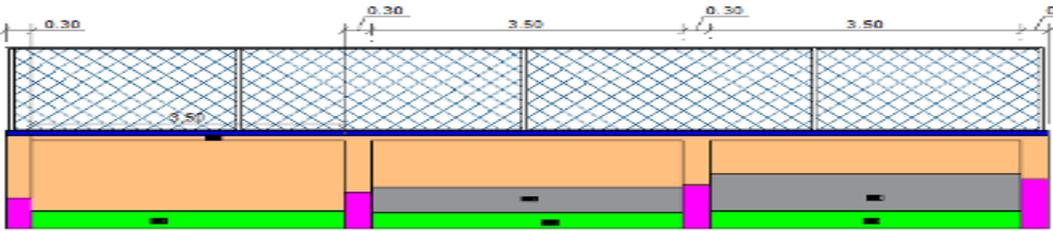
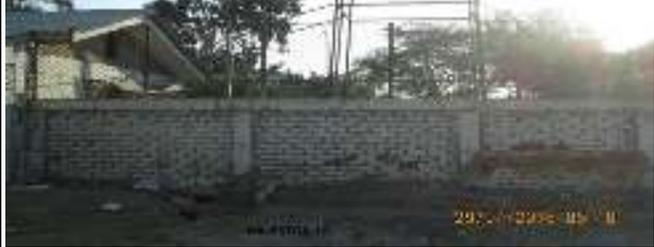
2	SUCIEDAD	1.23	53.95%	1.05	50.00%	10.15	56.86%	0.00	0.00%		
3	EROSIÓN ATMOSFÉRICA	0.00	0.00%	0.00	0.00%	0.00	0.00%	0.00	0.00%		
4	EROSIÓN MECÁNICA	0.00	0.00%	0.00	0.00%	0.00	0.00%	0.00	0.00%		
5	EROSIÓN QUÍMICA	0.93	40.79%	0.00	0.00%	0.00	0.00%	0.00	0.00%		
6	GRIETAS	0.00	0.00%	0.00	0.00%	0.00	0.00%	0.00	0.00%		
7	FISURAS	0.12	5.26%	1.05	50.00%	0.00	0.00%	0.00	0.00%		
8	CRIPTOFLORESCENCIA	0.00	0.00%	0.00	0.00%	4.20	23.53%	0.00	0.00%		
9	EFLORESCENCIA	0.00	0.00%	0.00	0.00%	3.50	19.61%	0.00	0.00%		
10	OXIDACIÓN -CORROSIÓN	0.00	0.00%	0.00	0.00%	0.00	0.00%	0.00	0.00%		
11	DESPRENDIMIENTO	0.00	0.00%	0.00	0.00%	0.00	0.00%	0.00	0.00%		
TOTAL		2.28	100.00%	2.10	100.00%	17.85	100.00%	0.00	0.00%

NIVEL DE SEVERIDAD		2		1		2		-			
PLANO DE PATOLOGÍA								FOTOGRAFÍA DE LA MUESTRA

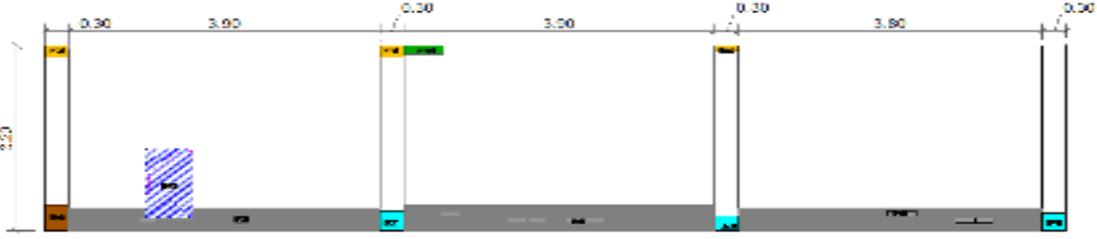
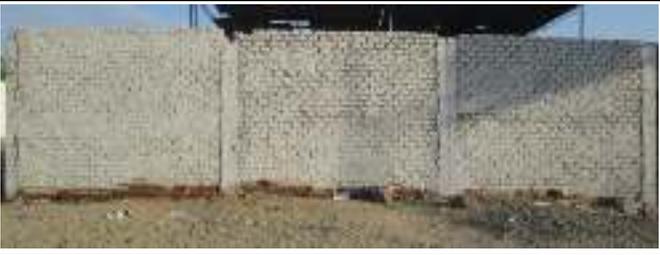
2	SUCIEDAD	0.00	0.00%	0.00	0.00%	0.00	0.00%	0.00	0.00%		
3	EROSIÓN ATMOSFÉRICA	0.00	0.00%	0.00	0.00%	0.00	0.00%	0.00	0.00%		
4	EROSIÓN MECÁNICA	0.15	3.91%	0.00	0.00%	0.00	0.00%	0.00	0.00%		
5	EROSIÓN QUÍMICA	0.00	0.00%	0.00	0.00%	0.00	0.00%	0.00	0.00%		
6	GRIETAS	0.14	3.65%	0.00	0.00%	0.00	0.00%	0.00	0.00%		
7	FISURAS	0.00	0.00%	0.00	0.00%	0.00	0.00%	0.00	0.00%		
8	CRIFTOFLORESCENCIA	0.00	0.00%	0.00	0.00%	4.84	13.04%	0.00	0.00%		
9	EFLORESCENCIA	0.00	0.00%	0.00	0.00%	0.00	0.00%	0.00	0.00%		
10	OXIDACIÓN -CORROSIÓN	0.00	0.00%	0.00	0.00%	0.00	0.00%	0.00	0.00%		
11	DESPRENDIMIENTO	0.00	0.00%	0.00	0.00%	0.08	0.22%	0.00	0.00%		
TOTAL		0.56	14.58%	0.00	0.00%	4.92	13.25%	0.00	0.00%

NIVEL DE SEVERIDAD		1		-		2		-			
PLANO DE PATOLOGÍA										FOTOGRAFÍA DE LA MUESTRA

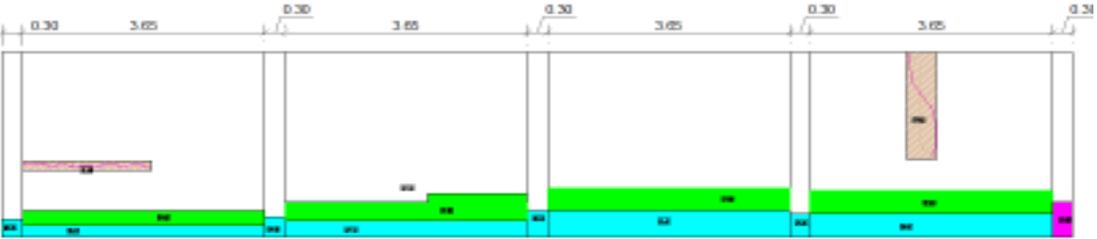
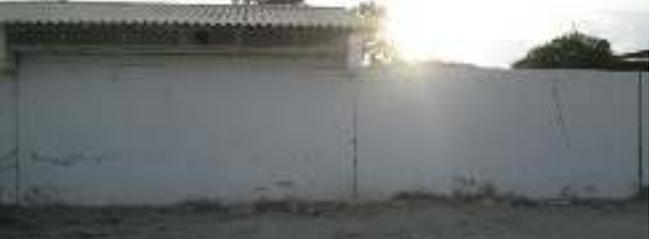
PATOLOGÍA		ÁREA CON PATOLOGÍA (m2)		% DE ÁREA CON PATOLOGÍA		ÁREA CON PATOLOGÍA (m2)		% DE ÁREA CON PATOLOGÍA		ÁREA CON PATOLOGÍA (m2)		% DE ÁREA CON PATOLOGÍA	
1	HUMEDAD	0.45	11.72%	0.00	0.00%	4.85	14.23%	0.00	0.00%	0.00	0.00%

2	SUCIEDAD	0.00	0.00%	0.00	0.00%	0.00	0.00%	0.00	0.00%	0.00	0.00%		
3	EROSIÓN ATMOSFÉRICA	0.00	0.00%	0.00	0.00%	0.00	0.00%	0.00	0.00%	0.00	0.00%		
4	EROSIÓN MECÁNICA	0.00	0.00%	0.00	0.00%	0.00	0.00%	0.00	0.00%	0.00	0.00%		
5	EROSIÓN QUÍMICA	0.18	4.69%	0.00	0.00%	0.00	0.00%	0.00	0.00%	0.00	0.00%		
6	GRIETAS	0.00	0.00%	0.00	0.00%	1.12	3.29%	0.00	0.00%	0.00	0.00%		
7	FISURAS	0.00	0.00%	0.00	0.00%	0.00	0.00%	0.00	0.00%	0.00	0.00%		
8	CRIFTOFLORESCENCIA	0.00	0.00%	0.00	0.00%	0.00	0.00%	0.00	0.00%	0.00	0.00%		
9	EFLORESCENCIA	0.00	0.00%	0.00	0.00%	5.22	15.32%	0.00	0.00%	0.00	0.00%		
10	OXIDACIÓN-CORROSIÓN	0.00	0.00%	0.00	0.00%	0.00	0.00%	0.00	0.00%	0.00	0.00%		
11	DESPRENDIMIENTO	0.00	0.00%	0.00	0.00%	0.00	0.00%	0.00	0.00%	0.00	0.00%

TOTAL		0.63	16.41%	0.00	0.00%	11.19	32.83%	0.00	0.00%				
NIVEL DE SEVERIDAD		1		-		2		-					
PLANO DE PATOLOGÍA										FOTOGRAFÍA DE LA MUESTRA

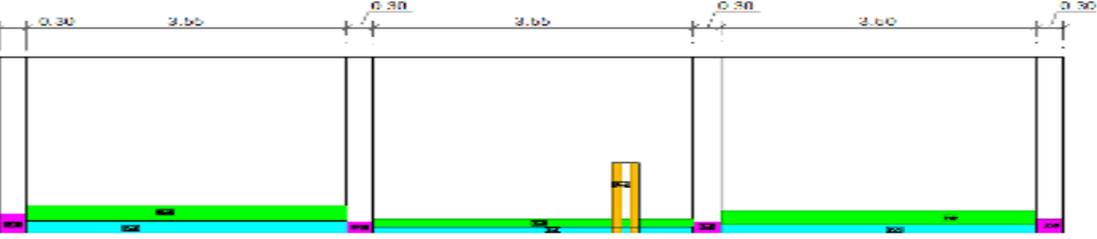
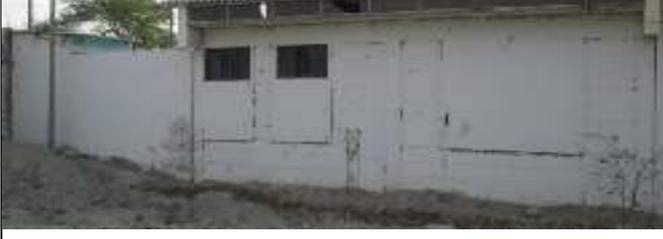
1	HUMEDAD	0.00	0.00%	0.00	0.00%	1.64	4.83%	0.00		0.00%
2	SUCIEDAD	0.00	0.00%	0.00	0.00%	0.00	0.00%	0.00		0.00%
3	EROSIÓN A TMSFÉRICA	0.00	0.00%	0.00	0.00%	0.00	0.00%	0.00		0.00%
4	EROSIÓN MECÁNICA	0.00	0.00%	0.00	0.00%	0.38	1.12%	0.00		0.00%
5	EROSIÓN QUÍMICA	0.30	7.81%	0.00	0.00%	0.00	0.00%	0.00		0.00%
6	GRIETAS	0.00	0.00%	0.00	0.00%	0.00	0.00%	0.00		0.00%
7	FISURAS	0.00	0.00%	0.00	0.00%	0.00	0.00%	0.00		0.00%
8	CRIFTOFLORESCENCIA	0.00	0.00%	0.00	0.00%	0.00	0.00%	0.00		0.00%
9	EFLORESCENCIA	0.00	0.00%	0.00	0.00%	2.37	6.99%	0.00		0.00%
10	OXIDACIÓN -CORROSIÓN	0.00	0.00%	0.00	0.00%	0.00	0.00%	0.00		0.00%
11	DESPRENDIMIENTO	0.00	0.00%	0.00	0.00%	0.00	0.00%	0.00	0.00%	
TOTAL		0.30	7.81%	0.00	0.00%	4.39	12.94%	0.00	0.00%

NIVEL DE SEVERIDAD		1		-		3		-		
PLANO DE PATOLOGÍA				FOTOGRAFÍA DE LA MUESTRA

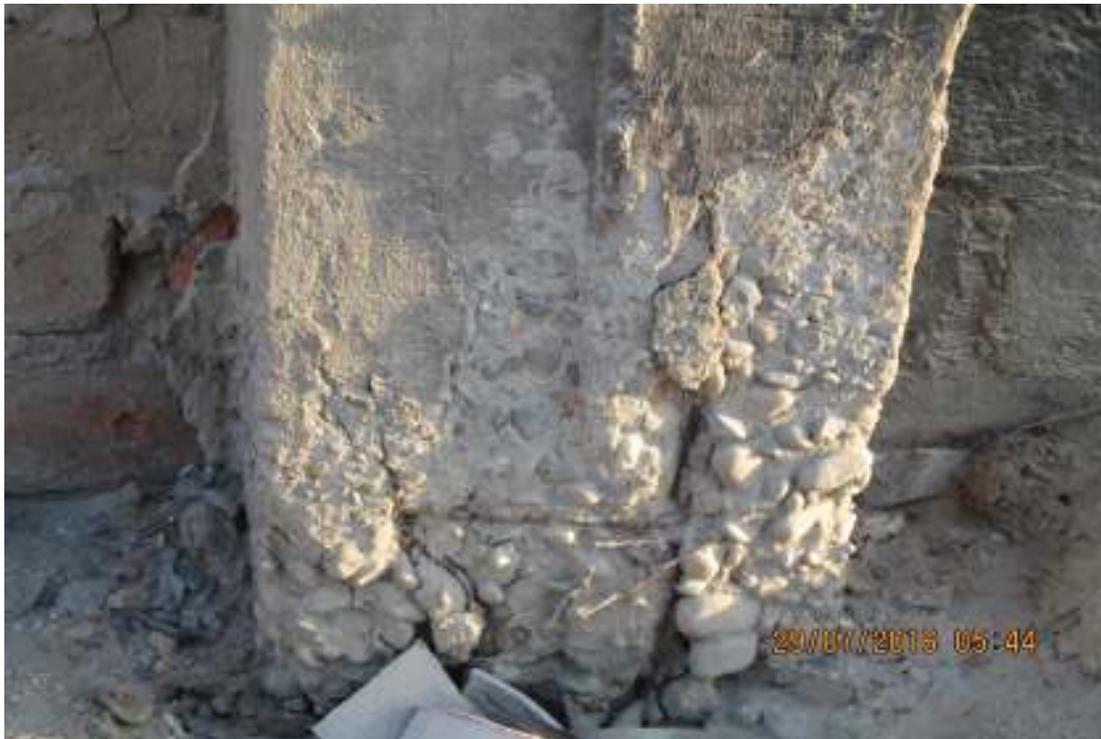
Fotografía 02: Corrosión en columna del cerco perimétrico del coliseo Municipal.

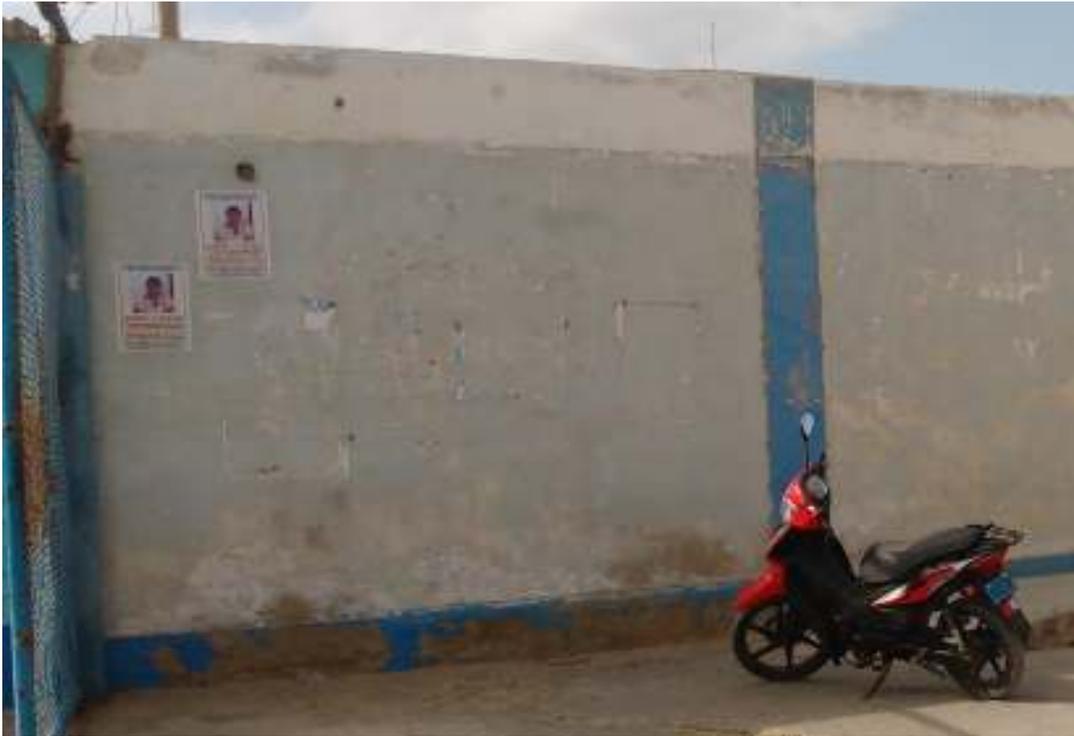
Fotografía 03: Eflorescencia en muro del cerco perimétrico del coliseo Municipal.

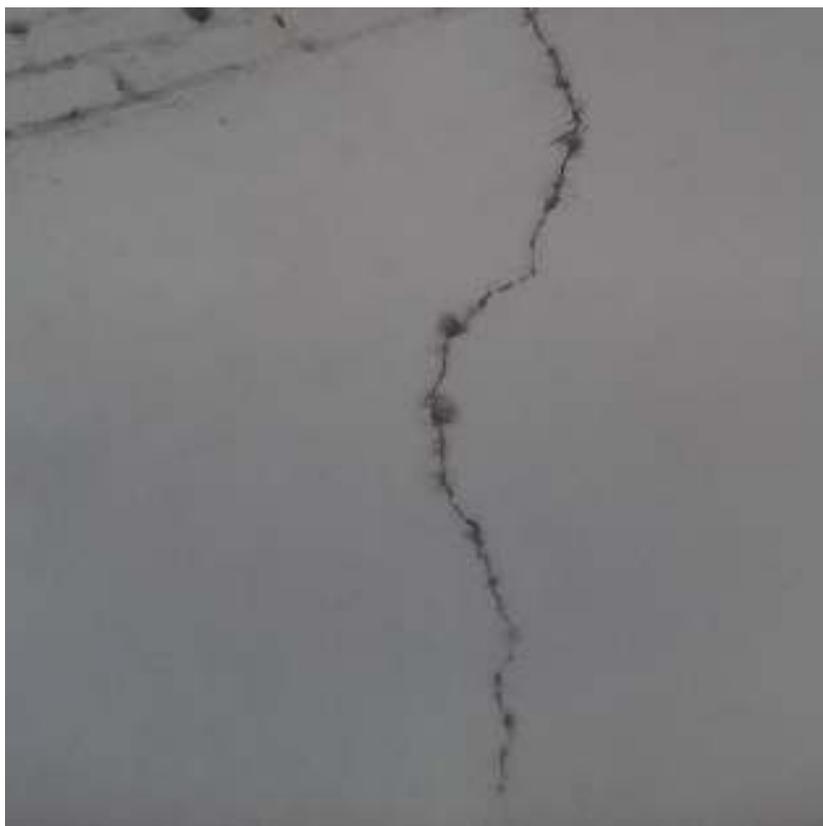
Fotografía 05: Grieta en muro del cerco perimétrico del coliseo Municipal.
