DETERMINACIÓN Y EVALUACIÓN DE LAS
PATOLOGÍAS DEL CONCRETO DEL CERCO DE LA
INSTITUCIÓN EDUCATIVA 86483 CONSTANTINO
PEDRO JARAMILLO DEL CENTRO POBLADO NUEVA
VICTORIA, DISTRITO DE CARAZ, PROVINCIA DE
HUAYLAS, REGIÓN ANCASH, FEBRERO 2019.

**TESIS PARA OPTAR EL TÍTULO PROFESIONAL DE
INGENIERO CIVIL**

BACH. EMANUEL JESUS RUIZ JAIMES

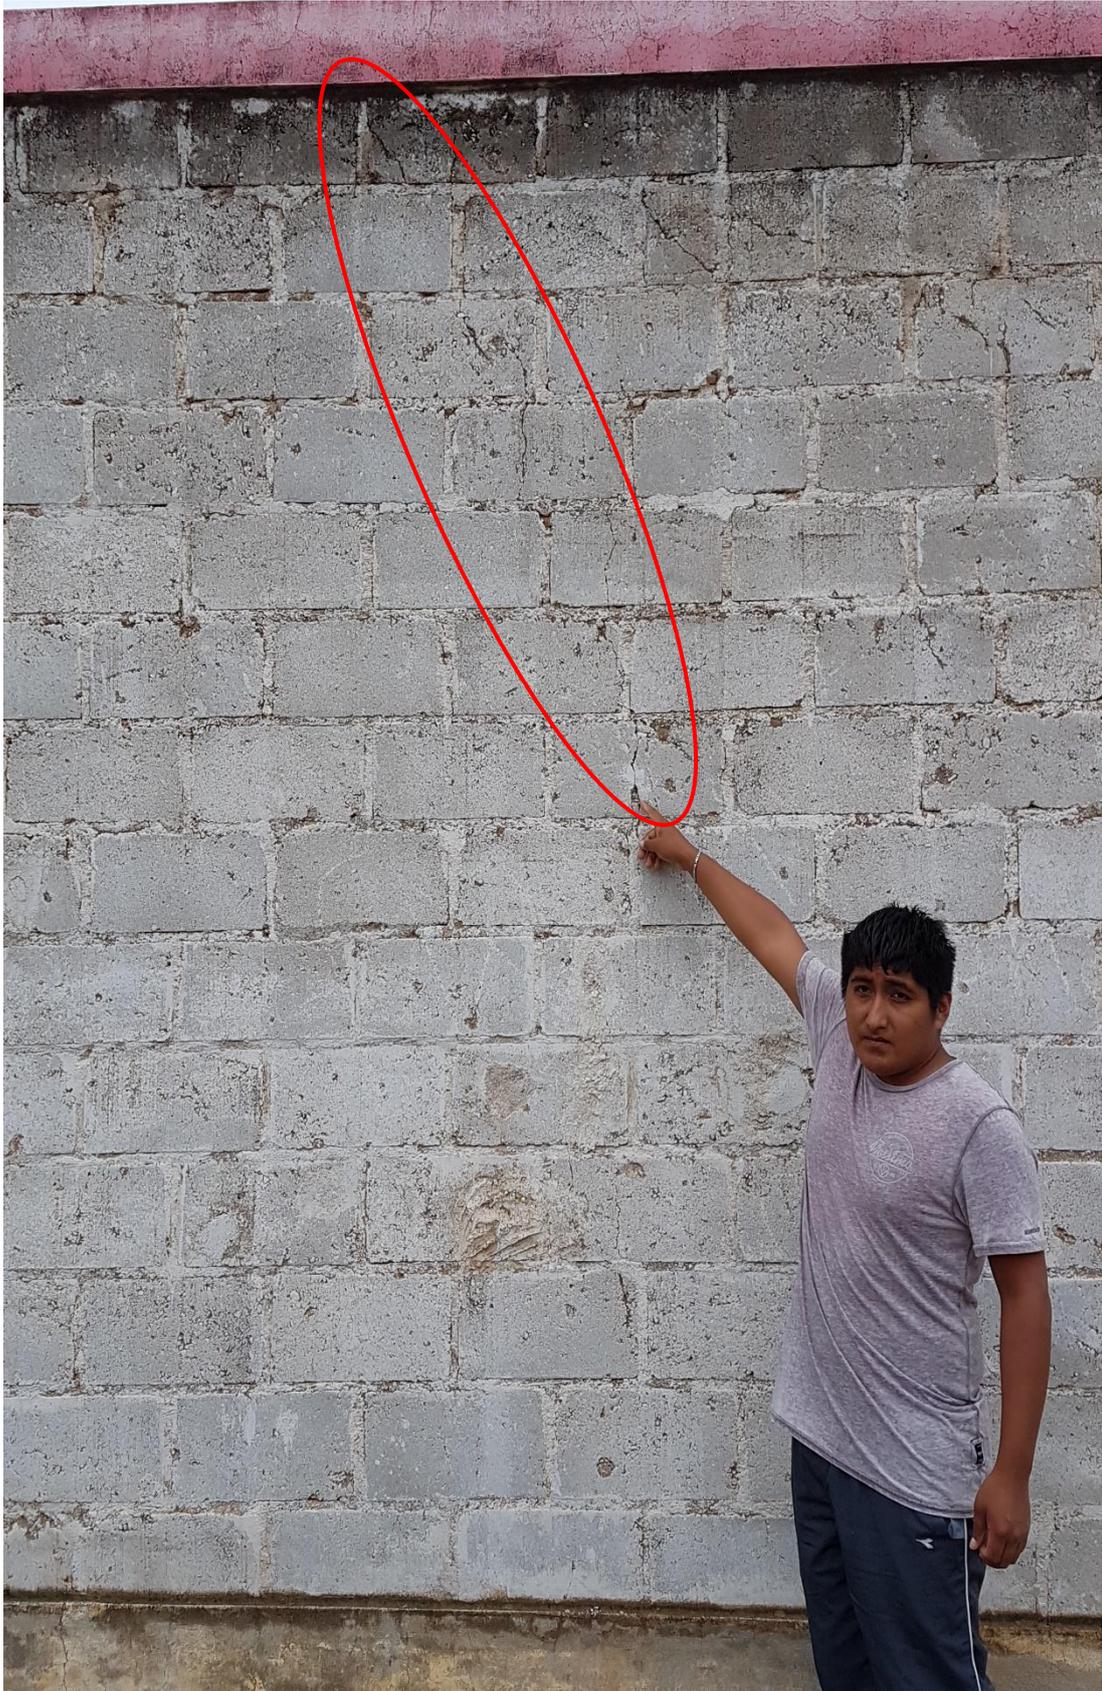
Fotografía 3: Muro de albañilería afectada por la grieta en la unidad de muestra N°04

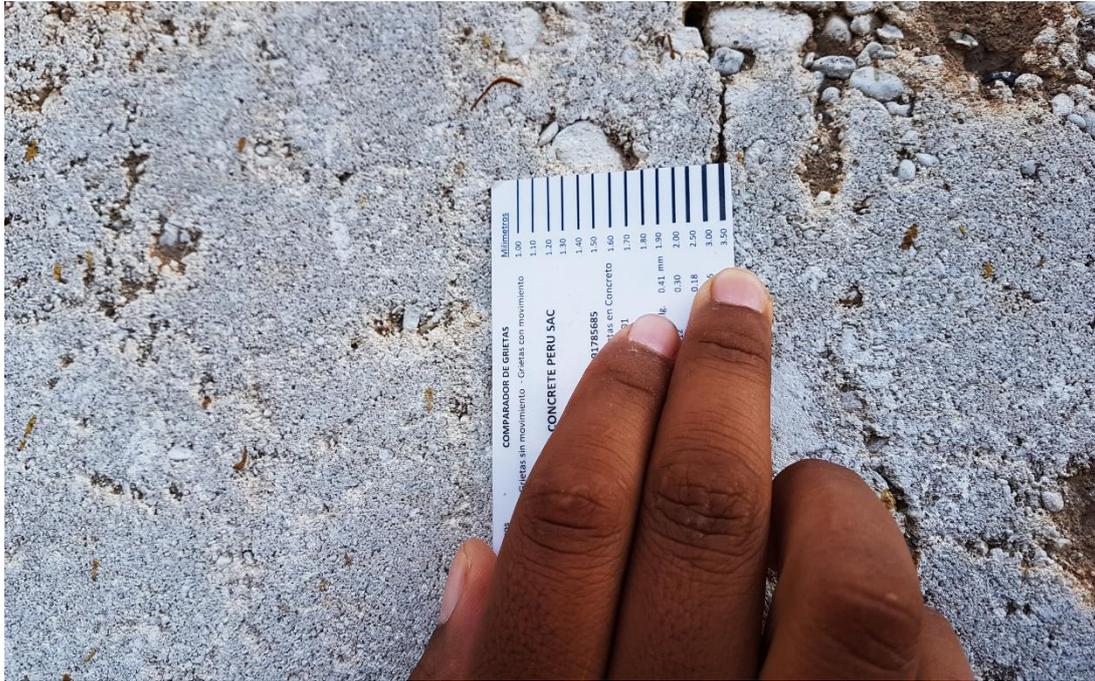
Fotografía 4: Medición del ancho de la grieta 3.50 mm con un comparador de grietas que afecta al muro de albañilería en la unidad de muestra N°02.

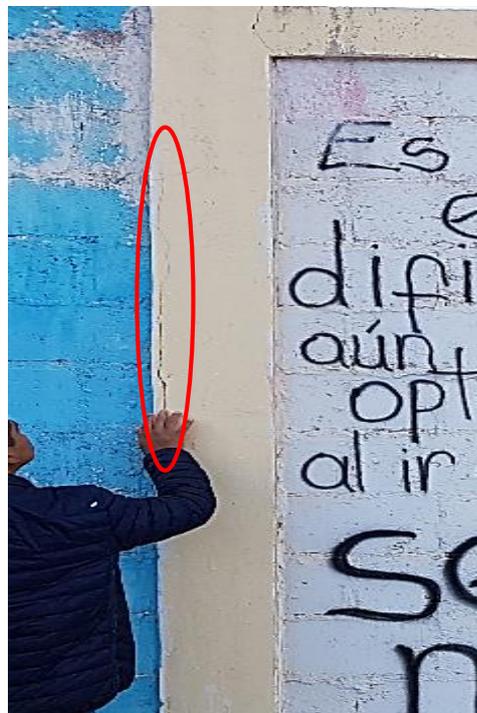
Fotografía 5: Columna de confinamiento afectada por la fisura en la unidad de muestra N°08.

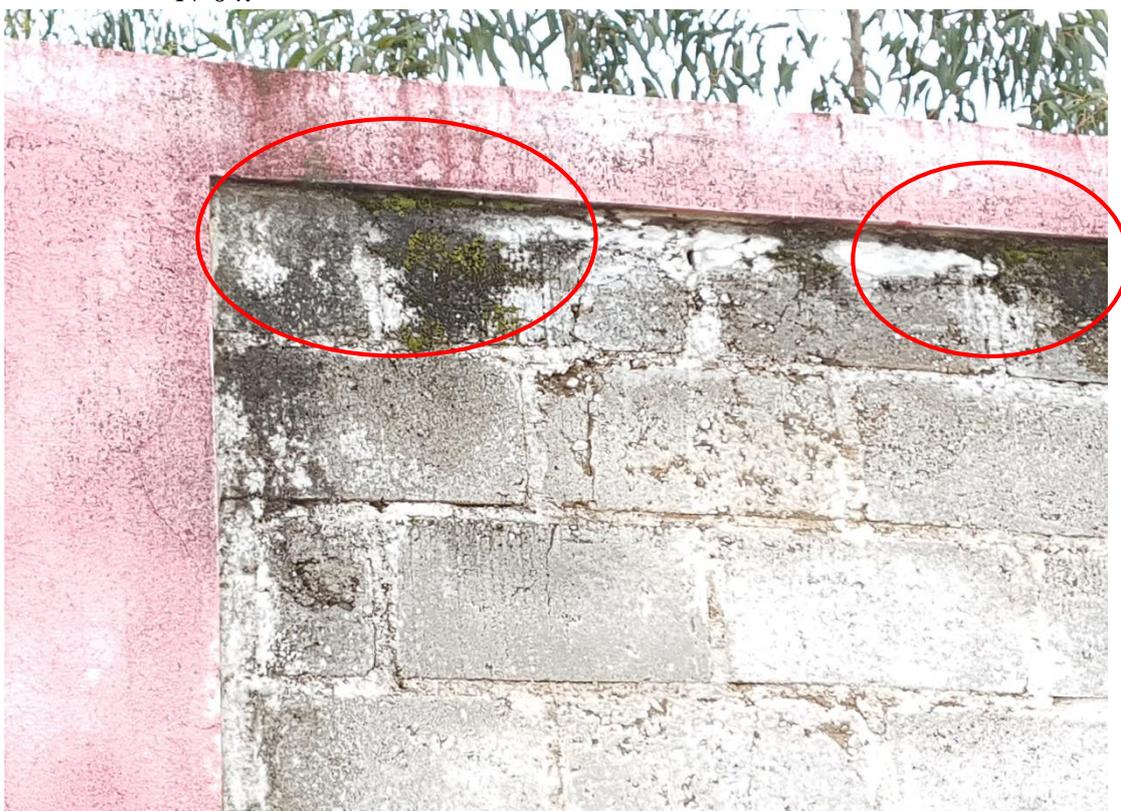
Fotografía 9: Presencia de organismos en la parte superior izquierda del muro de albañilería en la unidad de muestra N°10.

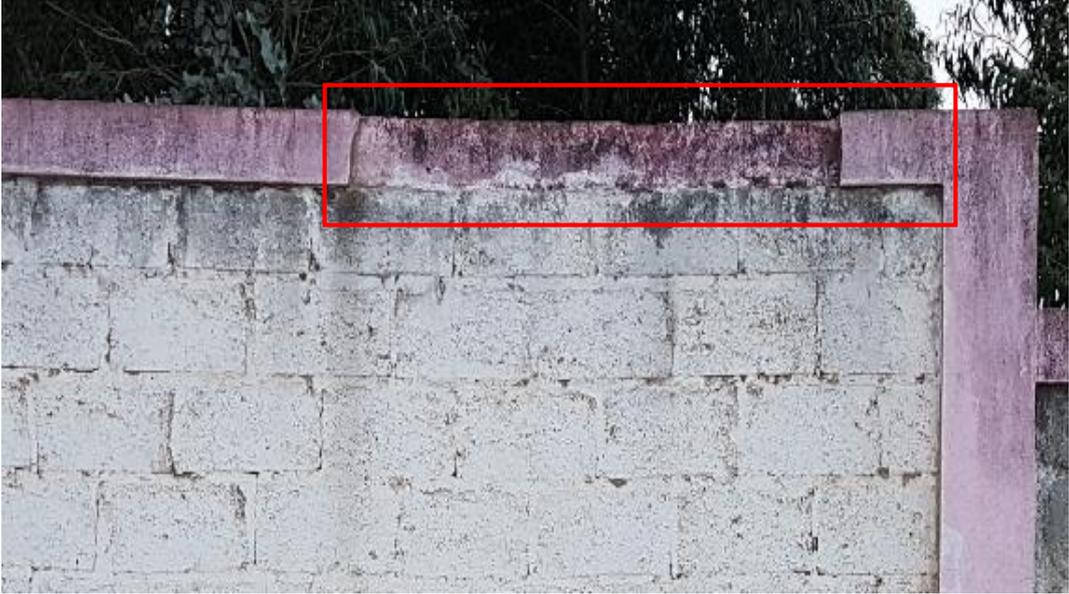
UBICACIÓN: UNIDAD DE MUESTRA N°03	
DESCRIPCIÓN	Se observa el desprendimiento del tartajeó de la viga de confinamiento.
CAUSA	Es causado por la humedad producto de las precipitaciones de lluvias existentes en la zona y los cambios bruscos de temperatura.
INTERVENCIÓN	Retirar el tarrajeo que este suelto y limpiar con cincel y comba el tarrajeo de la parte afectada, luego humedecer la superficie con agua y aplicar el mortero con una dosificación de 1:5 + aditivo impermeabilizante. Luego aplicar uniformemente el mortero con la espátula hasta rellenar la zona picada de la viga. Después frotar con la plancha metálica para dar un acabado liso y uniforme. Finalmente aplicar la pintura correspondiente.
RECOMENDACIÓN	Por ser zona húmeda debido a las precipitaciones de lluvias comunes en la zona, se recomienda colocar teja andina encima de la viga como protección de las lluvias
