UNIVERSIDAD CATÓLICA LOS ÁNGELES  
CHIMBOTE

DETERMINACIÓN Y EVALUACIÓN DE LAS PATOLOGÍAS  
DEL CONCRETO EN EL CERCO PERIMÉTRICO DE  
ALBAÑILERÍA CONFINADA DE LA COMPAÑÍA DE  
AGROEXPORTACIÓN GLOBENATURAL UBICADO EN LA  
MANZANA Q-03 LOTE 16, ALAMEDA SAN MARCOS 1455  
URBANIZACIÓN LOS HUERTOS DE VILLA, DISTRITO DE  
CHORRILLOS, PROVINCIA DE LIMA, DEPARTAMENTO  
DE LIMA, MARZO – 2019

**TESIS PARA OPTAR EL TÍTULO PROFESIONAL DE**  
**INGENIERO CIVIL**

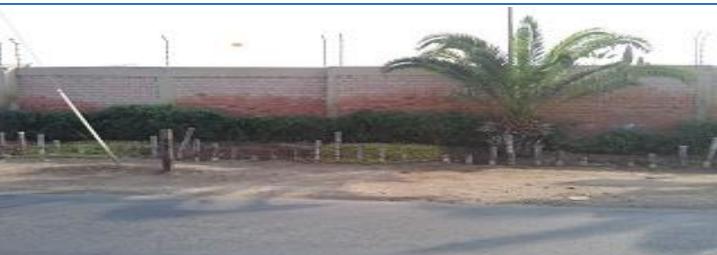
DESCRIPCIÓN		PATOLOGÍAS IDENTIFICADAS							ÁREA AFECTADA POR ELEMENTO	NIVEL DE SEVERIDAD					
ELEMENTOS	ÁREA (M2)	DESCRIPCIÓN DE LAS PATOLOGÍAS													
		EROSIÓN	OXIDACION	PICADURA	AGRIETAMIENTO	DESPRENDIMIENTO	EFLORESCENCIA								
COLUMNAS	4.31	0.31	0.00	0.00	0.00	0.33	0.00	0.65	M						
VIGAS	4.67	0.00	0.00	0.09	0.02	0.00	0.00	0.11	L						
SOBRECIMENTOS	6.22	0.00	0.00	0.00	0.00	0.00	0.00	0.00	-						
MUROS	30.36	4.03	0.00	0.00	0.00	0.00	0.25	4.28	S						
ÁREA TOTAL (M2)	45.56	4.34	0.00	0.09	0.02	0.33	0.25	5.03							
PORCENTAJE	100.00%	9.54%	0.00%	0.19%	0.04%	0.73%	0.55%	11.05%

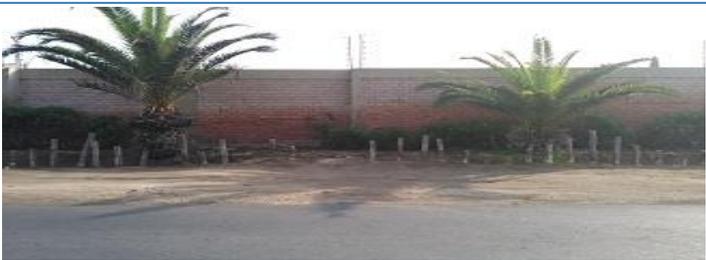
DESCRIPCIÓN		PATOLOGÍAS IDENTIFICADAS						ÁREA AFECTADA POR ELEMENTO	NIVEL DE SEVERIDAD																		
		DESCRIPCION DE LAS PATOLOGIAS																									
ELEMENTOS	ÁREA (M2)	EROSIÓN	OXIDACION	PICADURA	AGRIETAMIENTO	DESPRENDIMIENTO	EFLORESCENCIA																				
COLUMNAS	4.31	0.59	0.00	0.15	0.00	0.00	0.00	0.74	L																		
VIGAS	4.67	0.00	0.00	0.00	0.00	0.00	0.00	0.00	-																		
SOBRECIMENTOS	6.22	0.00	0.00	0.00	0.00	0.00	0.00	0.00	-																		
MUROS	30.36	4.43	0.00	0.00	0.00	0.00	0.00	4.43	S																		
ÁREA TOTAL (M2)	45.56	5.02	0.00	0.15	0.00	0.00	0.00	5.17																			
PORCENTAJE	100.00%	11.01%	0.00%	0.33%	0.00%	0.00%	0.00%	11.34%

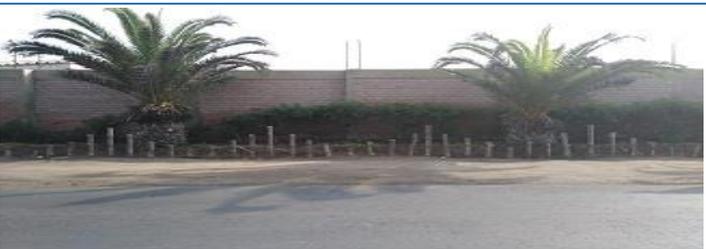
1	EROSION																											
2	OXIDACION																											
3	PICADURA																											
4	AGRIETAMIENTO																											
5	FISURACIONES																											
6	DESPRENDIMIENTO																											
7	CORROSION																											
8	EFLORESCENCIA																											
9	DEFORMACION																											
<b>NIVEL DE SEVERIDAD</b>																												
LEVE		L																										
MODERADO		M																										
SEVERO		S																										
<b>DESCRIPCIÓN</b>		<b>PATOLOGÍAS IDENTIFICADAS</b>						<b>ÁREA AFECTADA POR ELEMENTO</b>	<b>NIVEL DE SEVERIDAD</b>																			
<b>ELEMENTOS</b>	<b>ÁREA (M2)</b>	<b>EROSIÓN</b>	<b>OXIDACION</b>	<b>PICADURA</b>	<b>AGRIETAMIENTO</b>	<b>DESPRENDIMIENTO</b>	<b>EFLORESCENCIA</b>																					
<b>COLUMNAS</b>	4.31	0.85	0.00	0.00	0.00	0.00	0.00	0.85	L																			
<b>VIGAS</b>	4.67	0.00	0.00	0.00	0.00	0.00	0.00	0.00	-																			
<b>SOBRECIMENTOS</b>	6.22	0.00	0.00	0.00	0.00	0.00	0.00	0.00	-																			
<b>MUROS</b>	30.36	3.72	0.00	0.00	0.00	0.00	0.00	3.72	S																			
<b>ÁREA TOTAL (M2)</b>	45.56	4.56	0.00	0.00	0.00	0.00	0.00	4.56																				
<b>PORCENTAJE</b>	100.00%	10.02%	0.00%	0.00%	0.00%	0.00%	0.00%	10.02%																				
<b>FOTOGRAFIA</b>

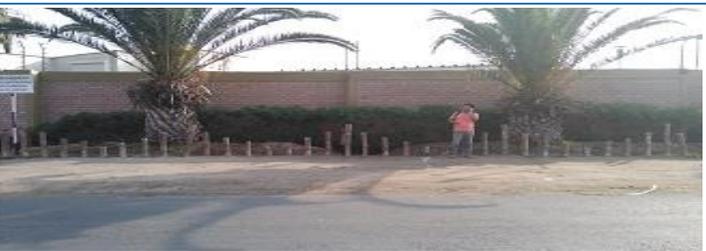
<b>NIVEL DE SEVERIDAD</b>										
LEVE		L								
MODERADO		M								
SEVERO		S								
<b>DESCRIPCIÓN</b>		<b>PATOLOGÍAS IDENTIFICADAS</b>						<b>ÁREA AFECTADA POR ELEMENTO</b>	<b>NIVEL DE SEVERIDAD</b>	
<b>ELEMENTOS</b>	<b>ÁREA (M2)</b>	<b>DESCRIPCION DE LAS PATOLOGIAS</b>								
<b>COLUMNAS</b>	4.31	<b>EROSIÓN</b>	<b>OXIDACION</b>	<b>PICADURA</b>	<b>AGRIETAMIENTO</b>	<b>DESPRENDIMIENTO</b>	<b>EFLORESCENCIA</b>	0.00	-	
<b>VIGAS</b>	4.67	0.00	0.00	0.00	0.01	0.00	0.00	0.01	L	
<b>SOBRECIMENTOS</b>	6.22	0.00	0.00	0.00	0.00	0.00	0.00	0.00	-	
<b>MUROS</b>	30.36	0.00	0.00	0.00	0.00	0.00	0.00	0.00	-	
<b>ÁREA TOTAL (M2)</b>	45.56	0.00	0.00	0.00	0.01	0.00	0.00	0.01		
<b>PORCENTAJE</b>	100.00%	0.00%	0.00%	0.00%	0.03%	0.00%	0.00%	0.03%		
<b>FOTOGRAFIA</b>

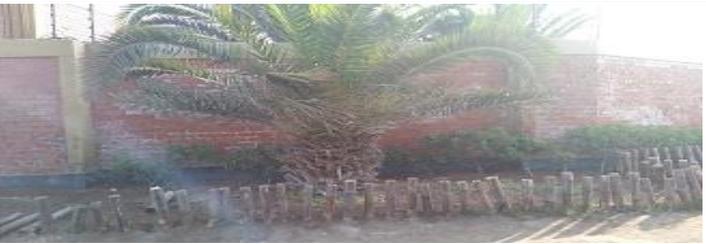
<b>NIVEL DE SEVERIDAD</b>										
<b>LEVE</b>		<b>L</b>								
<b>MODERADO</b>		<b>M</b>								
<b>SEVERO</b>		<b>S</b>								
<b>DESCRIPCIÓN</b>				<b>PATOLOGÍAS IDENTIFICADAS</b>					<b>ÁREA AFECTADA POR ELEMENTO</b>	<b>NIVEL DE SEVERIDAD</b>
		<b>DESCRIPCION DE LAS PATOLOGIAS</b>								
<b>ELEMENTOS</b>	<b>ÁREA (M2)</b>	<b>EROSIÓN</b>	<b>OXIDACION</b>	<b>PICADURA</b>	<b>AGRIETAMIENTO</b>	<b>DESPRENDIMIENTO</b>	<b>EFLORESCENCIA</b>			
<b>COLUMNAS</b>	2.51	1.62	0.00	0.00	0.00	0.00	0.00	1.62	L	
<b>VIGAS</b>	1.71	0.00	0.00	0.00	0.00	0.00	0.00	0.00	-	
<b>SOBRECIMENTOS</b>	2.17	0.37	0.00	0.00	0.00	0.00	0.00	0.37	L	
<b>MUROS</b>	10.12	3.42	0.00	0.00	0.00	0.00	6.70	10.12	S	
<b>ÁREA TOTAL (M2)</b>	16.51	5.41	0.00	0.00	0.00	0.00	6.70	12.11		
<b>PORCENTAJE</b>	100.00%	32.74%	0.00%	0.00%	0.00%	0.00%	40.60%	73.35%		
<b>FOTOGRAFIA</b>

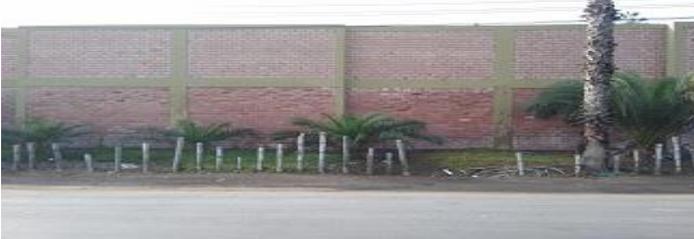
MODERADO		M							
SEVERO		S							
DESCRIPCIÓN		PATOLOGÍAS IDENTIFICADAS						ÁREA AFECTADA POR ELEMENTO	NIVEL DE SEVERIDAD
ELEMENTOS	ÁREA (M2)	DESCRIPCIÓN DE LAS PATOLOGIAS							
		EROSIÓN	OXIDACION	PICADURA	AGRIETAMIENTO	DESPRENDIMIENTO	EFLORESCENCIA		
COLUMNAS	7.95	1.88	0.00	0.00	0.00	0.00	0.00	1.88	M
VIGAS	10.22	0.37	0.00	0.00	0.00	0.00	0.00	0.37	L
SOBRECIMENTOS	6.68	0.00	0.00	0.00	0.00	0.00	0.00	0.00	-
MUROS	58.50	12.28	0.00	0.00	0.00	0.00	3.84	16.13	S
ÁREA TOTAL (M2)	83.36	14.53	0.00	0.00	0.00	0.00	3.84	18.38	
PORCENTAJE	100.00%	17.43%	0.00%	0.00%	0.00%	0.00%	4.61%	22.04%

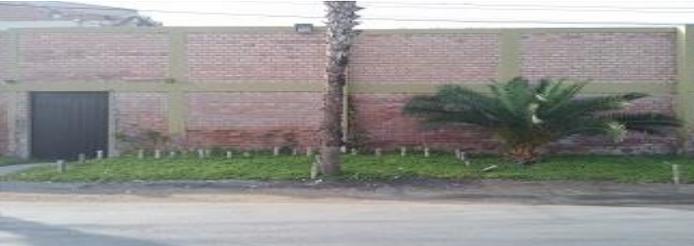
<b>NIVEL DE SEVERIDAD</b>										
<b>LEVE</b>		<b>L</b>								
<b>MODERADO</b>		<b>M</b>								
<b>SEVERO</b>		<b>S</b>								
<b>DESCRIPCIÓN</b>		<b>PATOLOGÍAS IDENTIFICADAS</b>						<b>ÁREA AFECTADA POR ELEMENTO</b>	<b>NIVEL DE SEVERIDAD</b>	
<b>ELEMENTOS</b>	<b>ÁREA (M2)</b>	<b>DESCRIPCION DE LAS PATOLOGIAS</b>								
<b>COLUMNAS</b>	7.95	<b>EROSIÓN</b>	<b>OXIDACION</b>	<b>PICADURA</b>	<b>AGRIETAMIENTO</b>	<b>DESPRENDIMIENTO</b>	<b>EFLORESCENCIA</b>			
<b>VIGAS</b>	10.22	1.53	0.00	0.00	0.00	0.00	0.45	1.98 M		
<b>SOBRECIMENTOS</b>	6.68	0.00	0.00	0.00	0.00	0.00	0.00	0.00 -		
<b>MUROS</b>	53.30	8.02	0.00	0.00	0.00	0.00	2.96	10.98 M		
<b>ÁREA TOTAL (M2)</b>	78.15	9.55	0.00	0.00	0.00	0.00	3.40	12.96		
<b>PORCENTAJE</b>	100.00%	12.22%	0.00%	0.00%	0.00%	0.00%	4.36%	16.58%		
<b>FOTOGRAFIA</b>

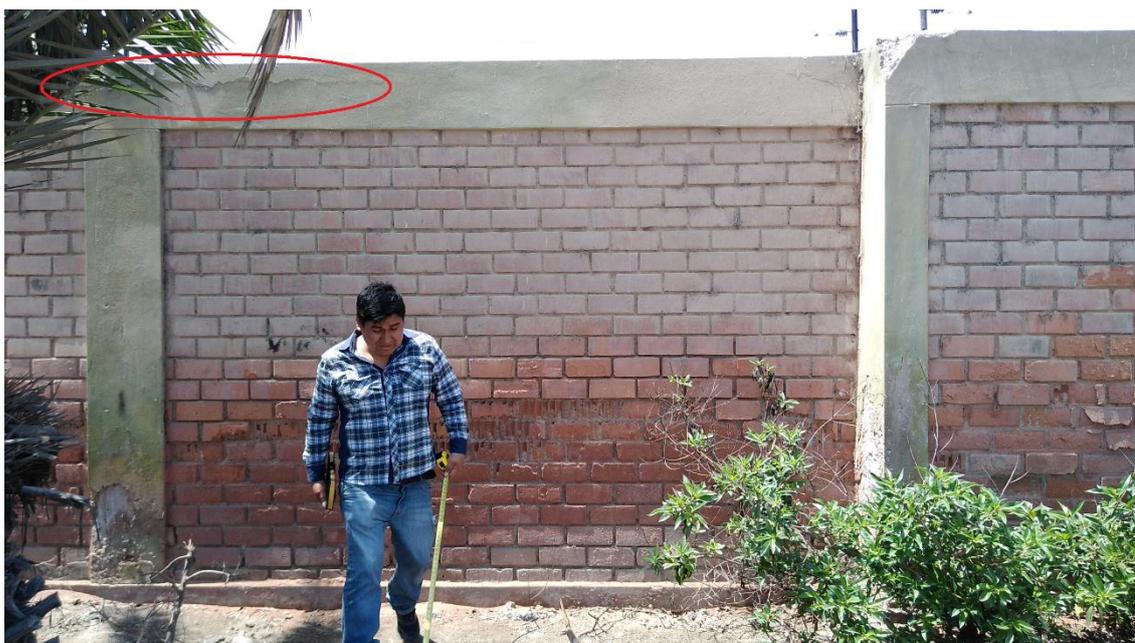
*Fotografía 15: presencia de grieta en la unidad de muestra 02 en el cerco perimétrico de la compañía de agroexportación Globenatural ubicado en la manzana Q-03 lote 16, alameda San Marcos 1455 urbanización los huertos de villa, distrito de Chorrillos, provincia de Lima, departamento de Lima. Marzo-2019*

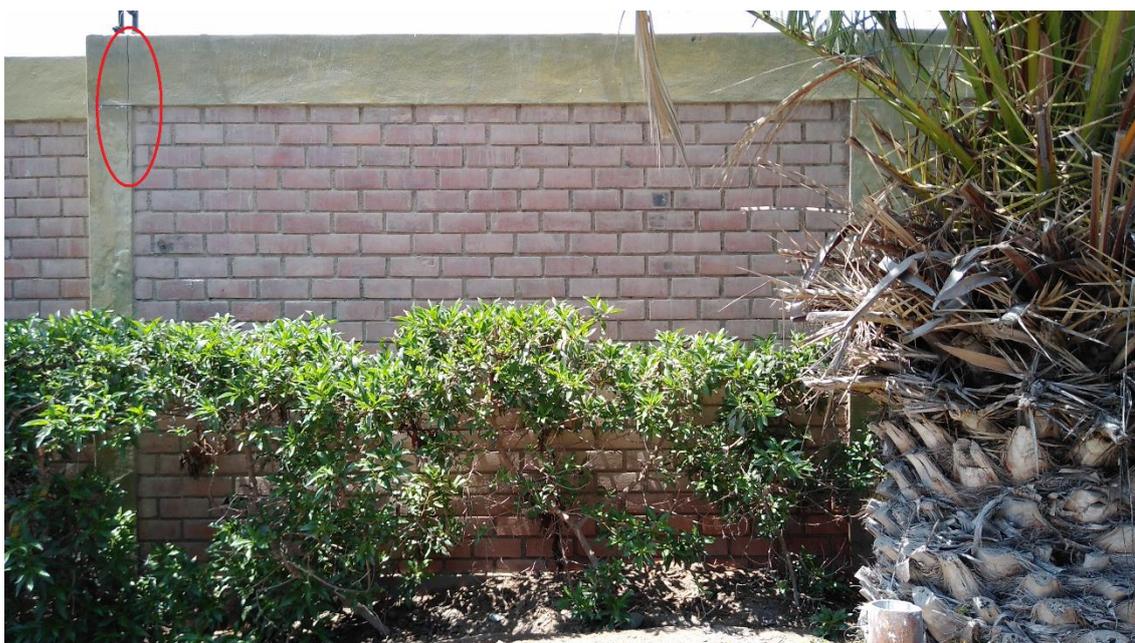
*Fotografía 16: presencia de grieta en la unidad de muestra 01 en el cerco perimétrico de la compañía de agroexportación Globenatural ubicado en la manzana Q-03 lote 16, alameda San Marcos 1455 urbanización los huertos de villa, distrito de Chorrillos, provincia de Lima, departamento de Lima. Marzo-2019*

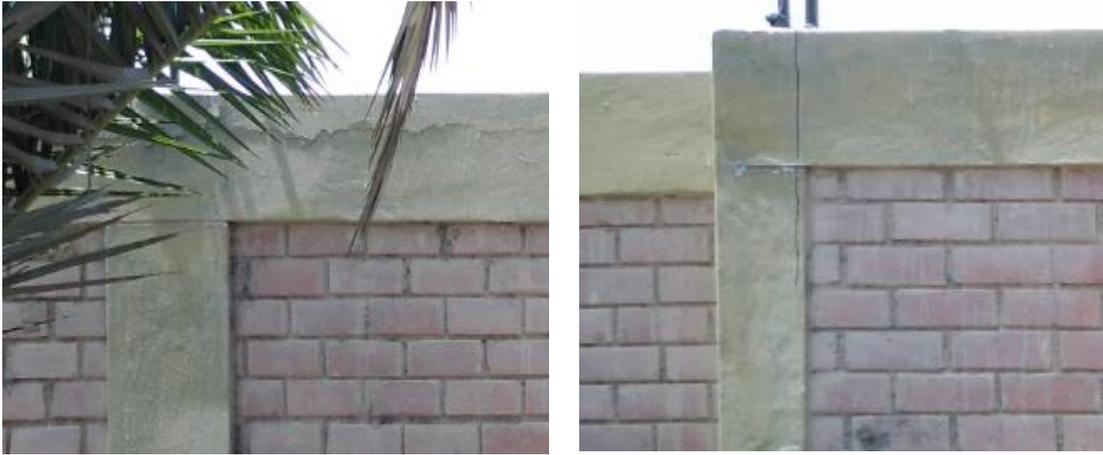
*Fotografía 11 y 12: presentan patología de grieta.  
La fotografía 11 representa a la UM 6 y  
La fotografía 12 representa a la UM 1*
