**DETERMINACIÓN Y EVALUACIÓN DE LAS  
PATOLOGÍAS DEL CONCRETO EN COLUMNAS,  
SOBRECIMIENOS Y MUROS DEL CERCO  
PERIMÉTRICO DE LA EMPRESA ELECTROCENTRO S.A.  
SUCURSAL AYACUCHO, DISTRITO DE AYACUCHO,  
PROVINCIA DE HUAMANGA, REGIÓN AYACUCHO,  
MAYO – 2019.**

**TESIS PARA OPTAR EL TÍTULO PROFESIONAL DE  
INGENIERO CIVIL**

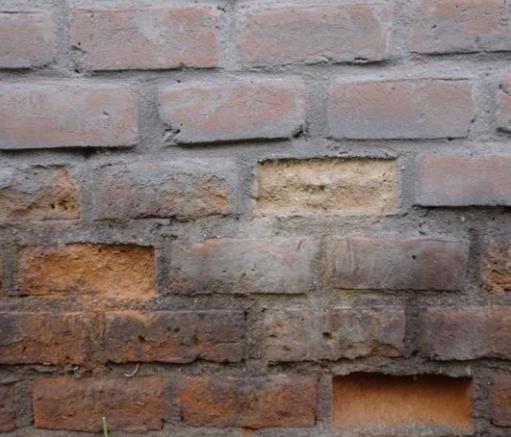
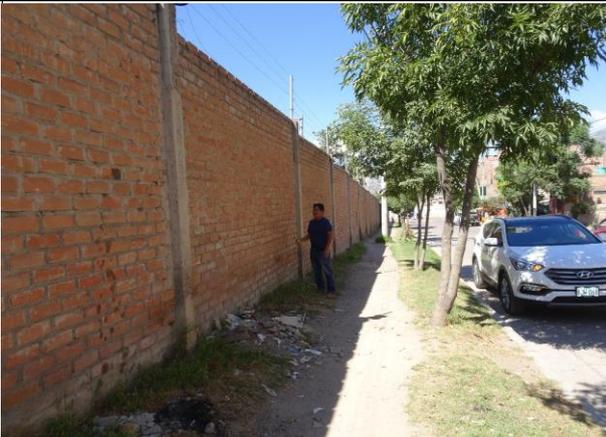
**Ficha 5. Ficha Técnica de Evaluación de la UM -05**

<b>2</b>	<b>EROSIÓN</b>	<b>1.01</b>	<b>30.61%</b>	<b>1.28</b>	<b>21.33%</b>
			<b>3</b>	<b>FISURAS</b>	<b>0.22</b>	<b>6.67%</b>	<b>0.00</b>	<b>0.00%</b>
			<b>4</b>	<b>OXIDACIÓN</b>	<b>0.00</b>	<b>0.00%</b>	<b>0.00</b>	<b>0.00%</b>
<b>LEVE</b>	<b>L</b>							
<b>MODERADO</b>	<b>M</b>	<b>TOTAL</b>	<b>1.23</b>	<b>37.27%</b>	<b>1.28</b>	<b>21.33%</b>	<b>4.56</b>	<b>10.48%</b>
<b>SEVERO</b>	<b>S</b>	<b>NIVEL DE SEVERIDAD</b>	<b>LEVE</b>		<b>LEVE</b>		<b>MODERADO</b>	
<b>FOTOGRAFÍA DE PATOLOGÍA</b>			<b>FOTOGRAFÍA DE LA MUESTRA</b>

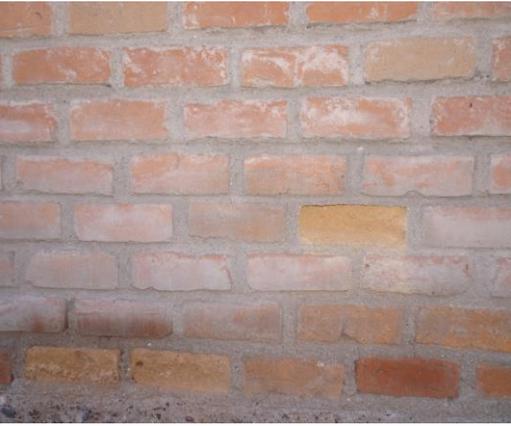
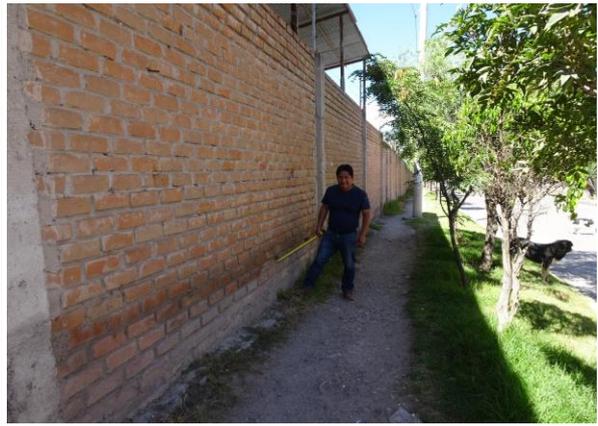
## Ficha 8. Ficha Técnica de Evaluación de la UM -08

<b>FECHA:</b>	MAYO - 2019	1	GRIETAS	0.00	0.00%	0.00	0.00%	0.00	0.00%
		2	EROSIÓN	0.58	23.39%	2.37	39.50%	11.21	25.77%
		3	FISURAS	0.32	12.90%	0.00	0.00%	0.49	1.13%
		4	OXIDACIÓN	0.00	0.00%	0.00	0.00%	0.00	0.00%
<b>NIVEL DE SEVERIDAD</b>									
LEVE	L								
MODERADO	M	<b>TOTAL</b>	0.90	36.29%	2.37	39.50%	11.70	26.90%	
SEVERO	S	<b>NIVEL DE SEVERIDAD</b>	LEVE		LEVE		MODERADO		
<b>FOTOGRAFÍA DE PATOLOGÍA</b>			<b>FOTOGRAFÍA DE LA MUESTRA</b>

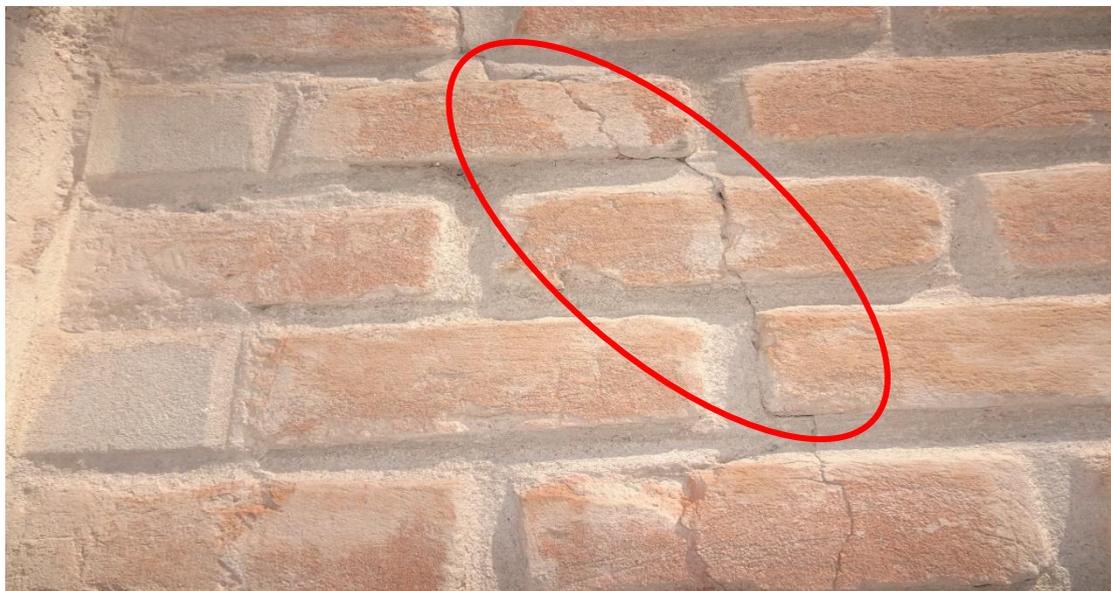
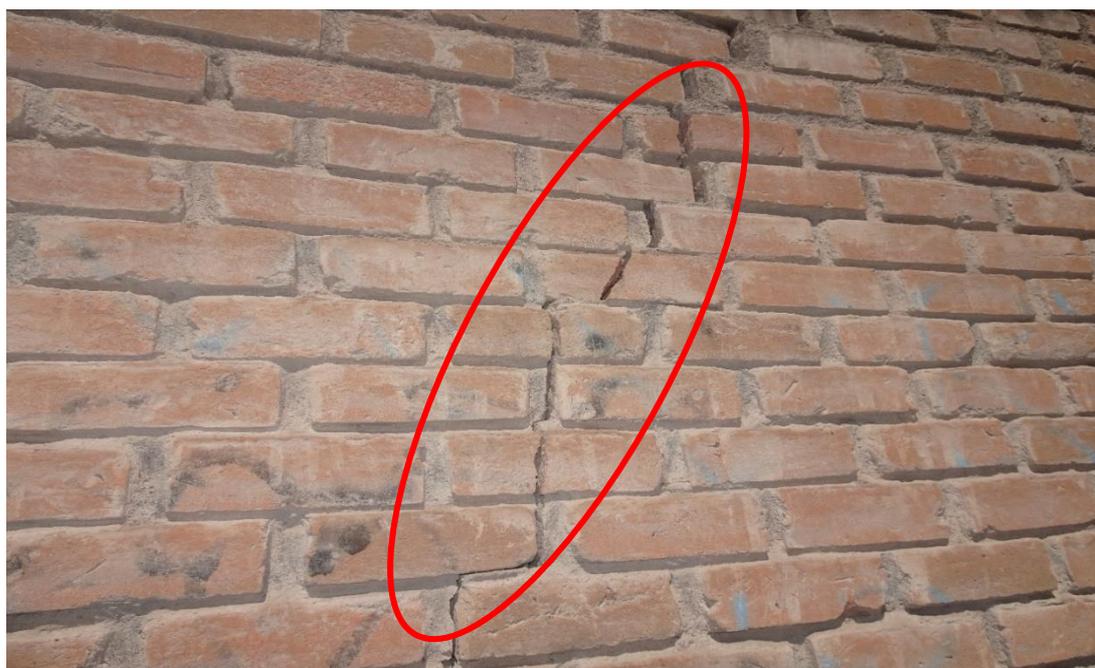
PATOLOGÍA: **GRIETA** en la UM 12

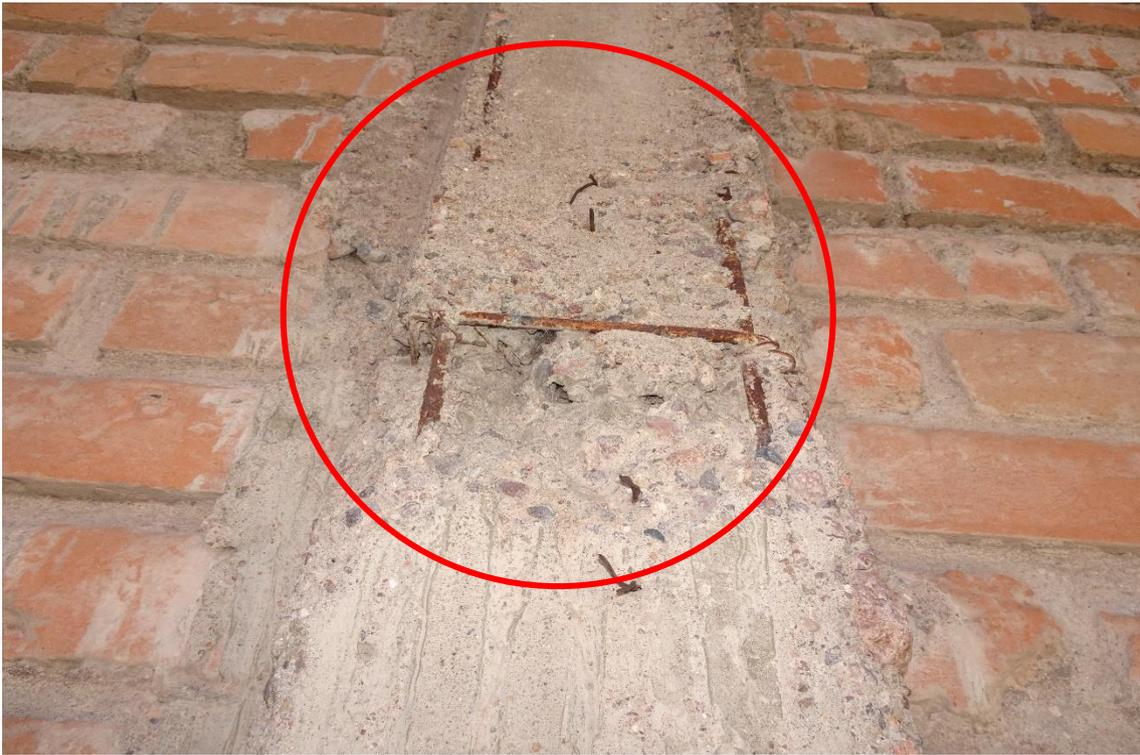
PATOLOGÍA: **OXIDACIÓN** en la UM 09

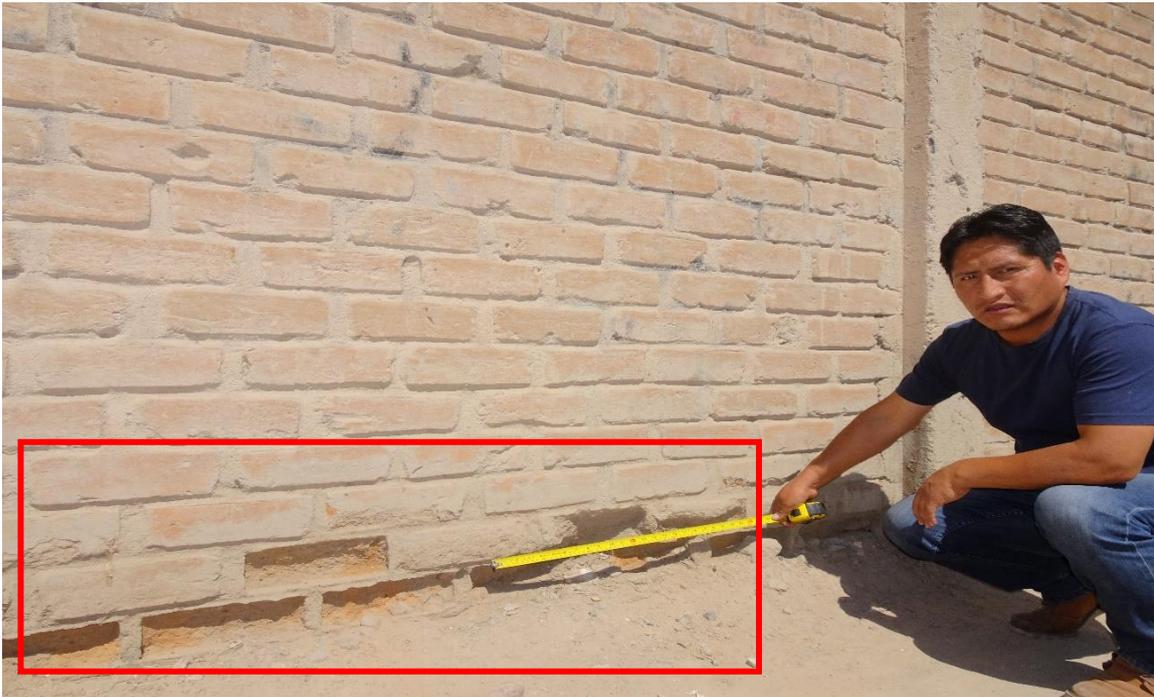
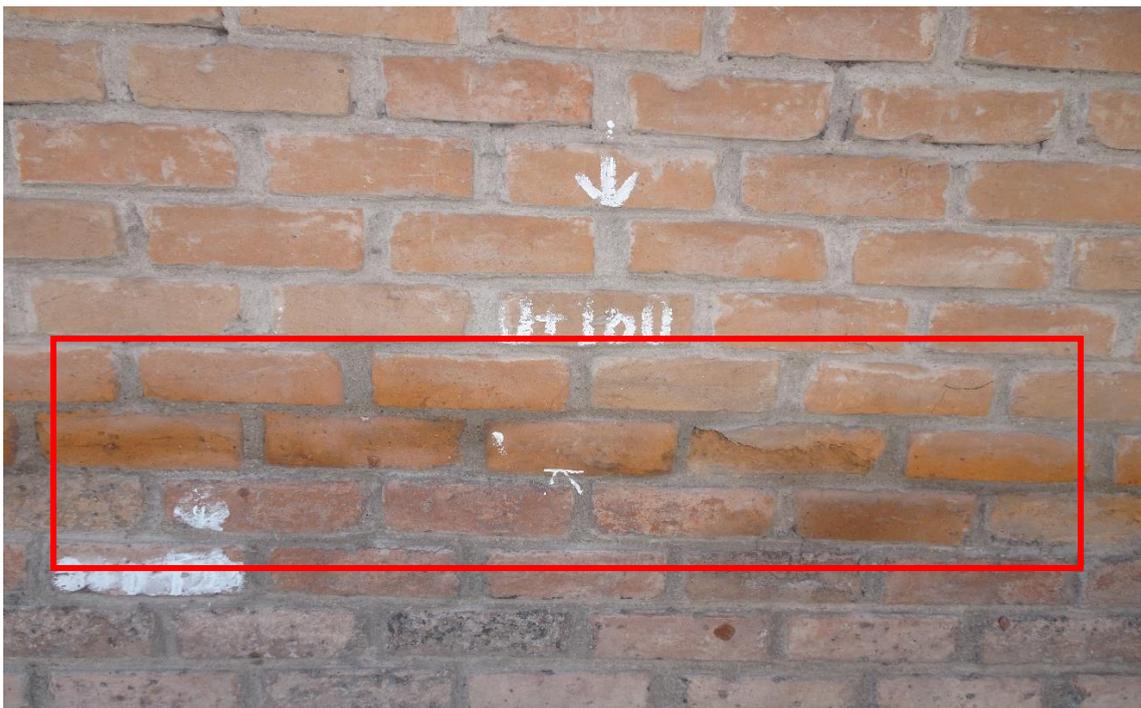
**PATOLOGÍA: EROSIÓN FÍSICA** en la UM 16

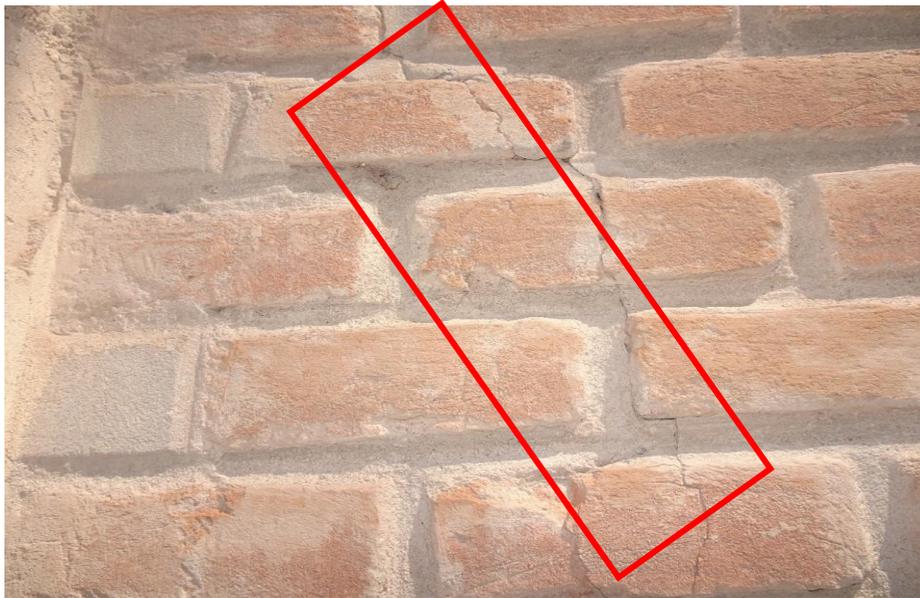
PATOLOGÍA: **GRIETA** en la UM 12

Es cualquier abertura, incontrolada de un elemento constructivo, sea estructural o simple cerramiento, que afecta a todo su espesor, Se puede apreciar en la fotografía una grieta diagonal de 0.50 m de longitud en el muro de confinamiento en la unidad de muestra 12.
