UNIVERSIDAD CATÓLICA LOS ÁNGELES
CHIMBOTE

DETERMINACIÓN Y EVALUACIÓN DE LAS
PATOLOGÍAS DEL CONCRETO EN SOBRECIMIENTO,
COLUMNAS Y MUROS DE ALBAÑILERÍA, DEL CERCO
PERIMÉTRICO DEL ALMACÉN DE CUEROS UBICADO
EN LA MANZANA S1, LOTE 6, EN EL DISTRITO DE
CHORRILLOS, PROVINCIA LIMA, REGIÓN LIMA -
FEBRERO 2019.

TESIS PARA OPTAR EL TÍTULO PROFESIONAL DE
INGENIERO CIVIL

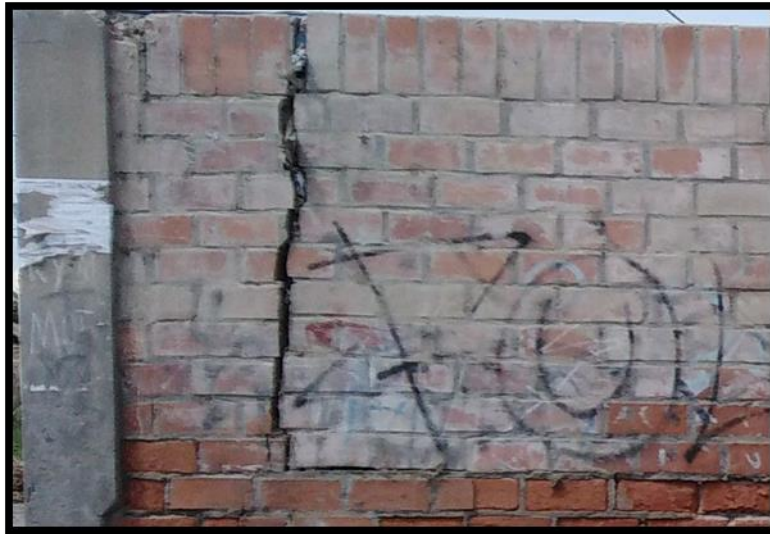
Figura 15: Grieta del cerco perimétrico del almacén de cueros
Fuente: Elaboración propia (2019)

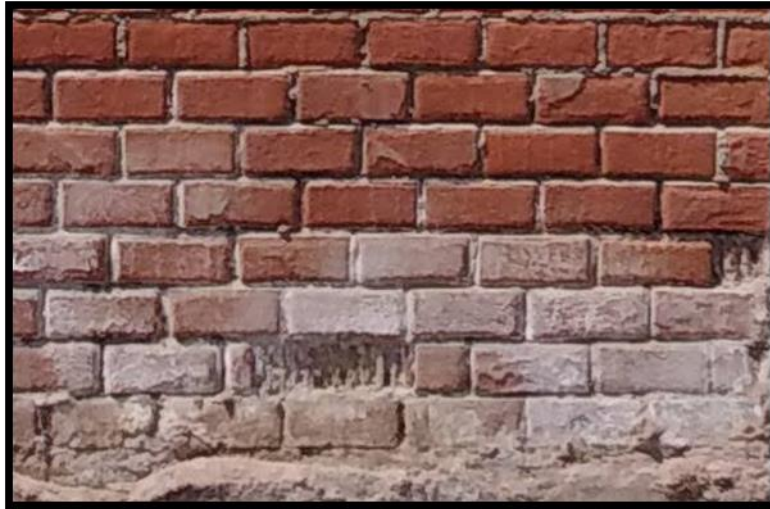
Figura 19: Eflorescencia del cerco perimétrico del almacén de cueros
Fuente: Elaboración propia (2019)

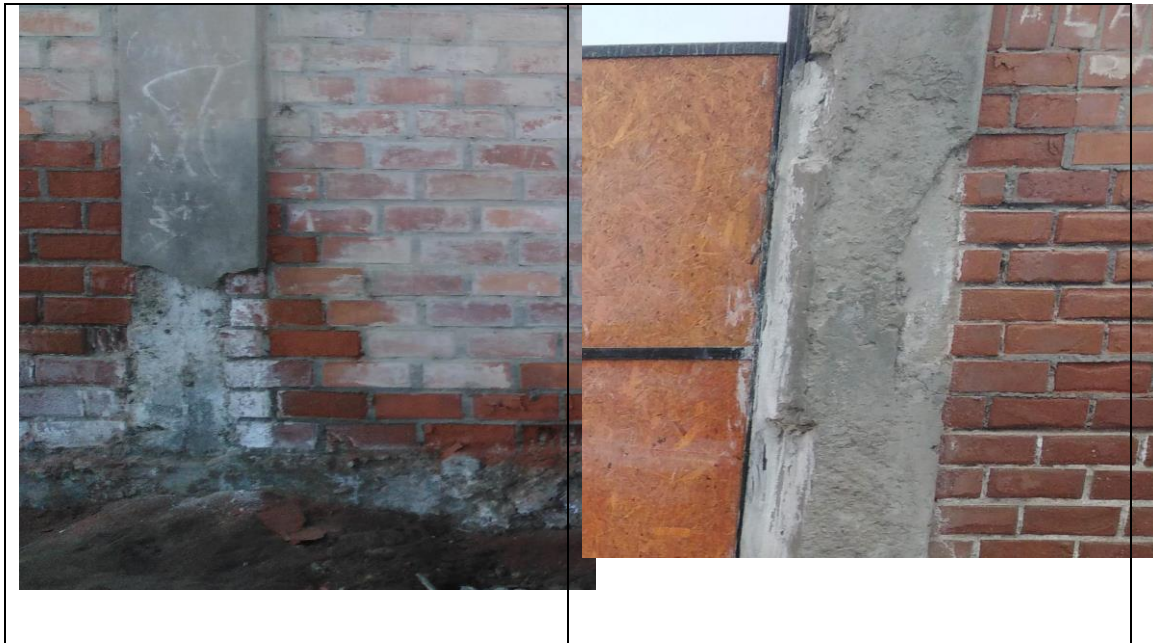
Fotografía de la Patología Desprendimiento

Se puede observar en las dos fotografías la presencia del desprendimiento del acabado del cerco perimétrico del almacén de cueros; estas patologías se puede observar en los muros con acabados de mortero.

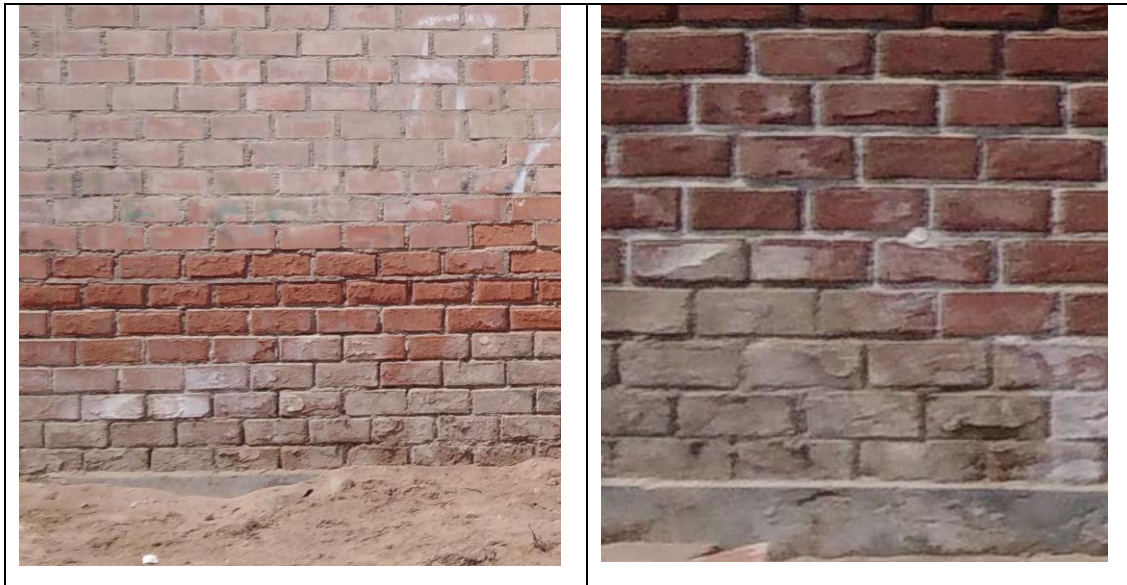
Fotografía de la Patología Eflorescencia

También observamos en las dos fotografías la presencia de la eflorescencia en el cerco perimétrico del almacén de cueros que principalmente afecta a los muros de albañilería y se puede ver claramente que se han depositado en la superficie sales blanquecinas.

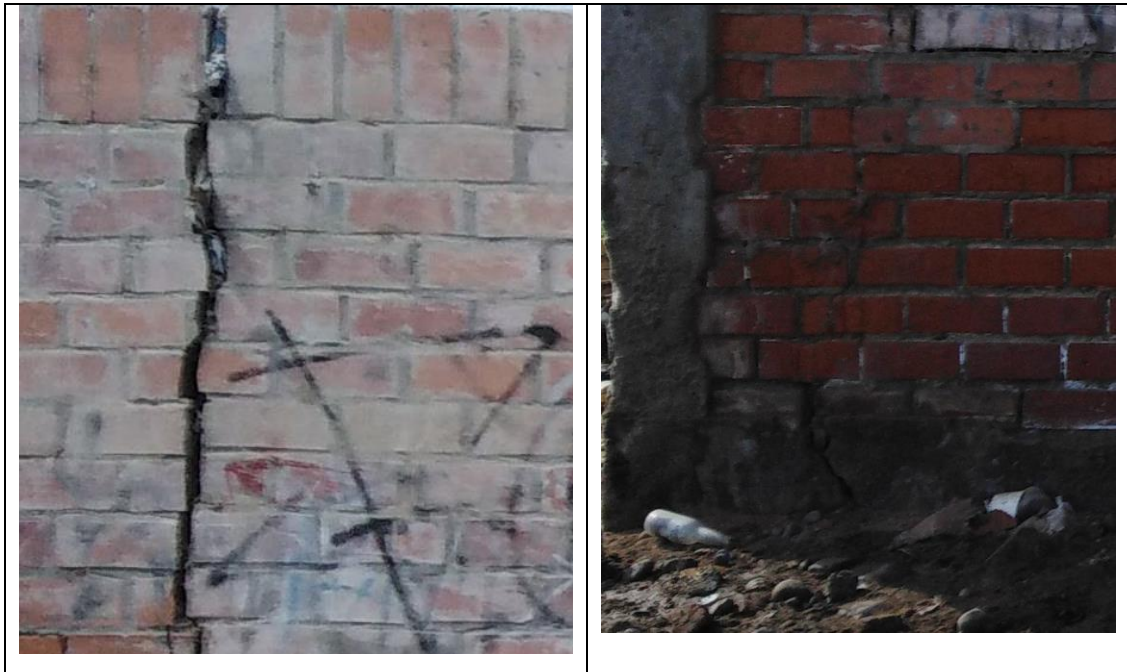
Fotografía de la Patología Grieta

Se puede observar claramente la presencia de grietas en los muros de albañilería del cerco perimétrico del almacén de cueros; existiendo aberturas longitudinales que estas afectan a todo el bloque de un muro.

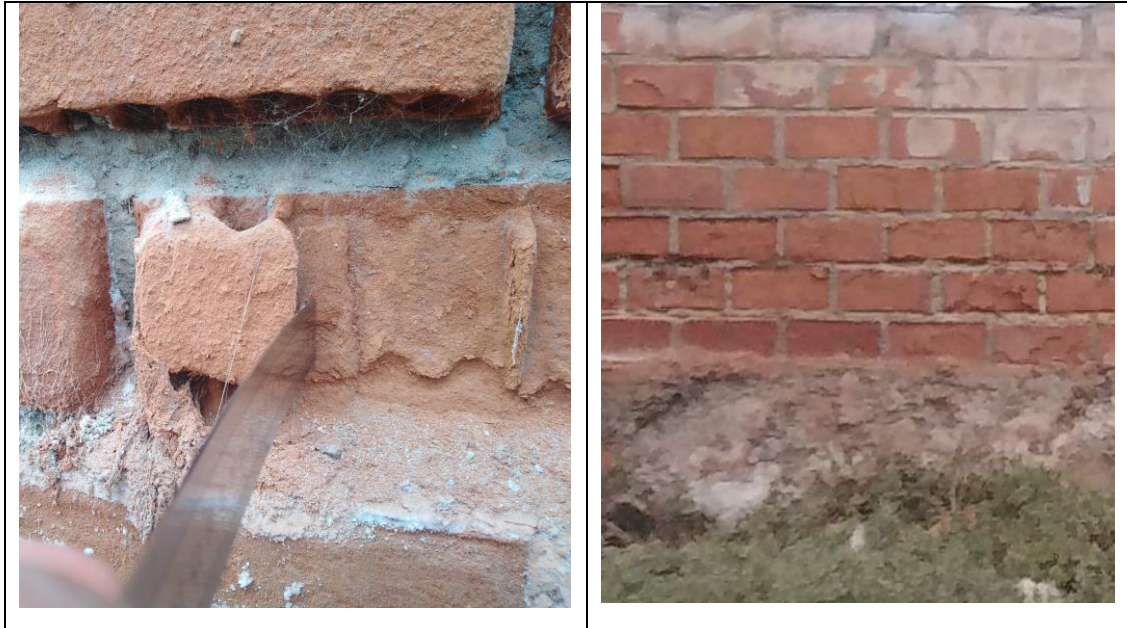
Fotografía de la Patología Erosión

Se observa la presencia de la erosión en los muros de albañilería y en los sobrecimientos del cerco perimétrico del almacén de cueros; se puede ver claramente la pérdida de material en la unidad de albañilería y en el acabado del sobrecimiento.

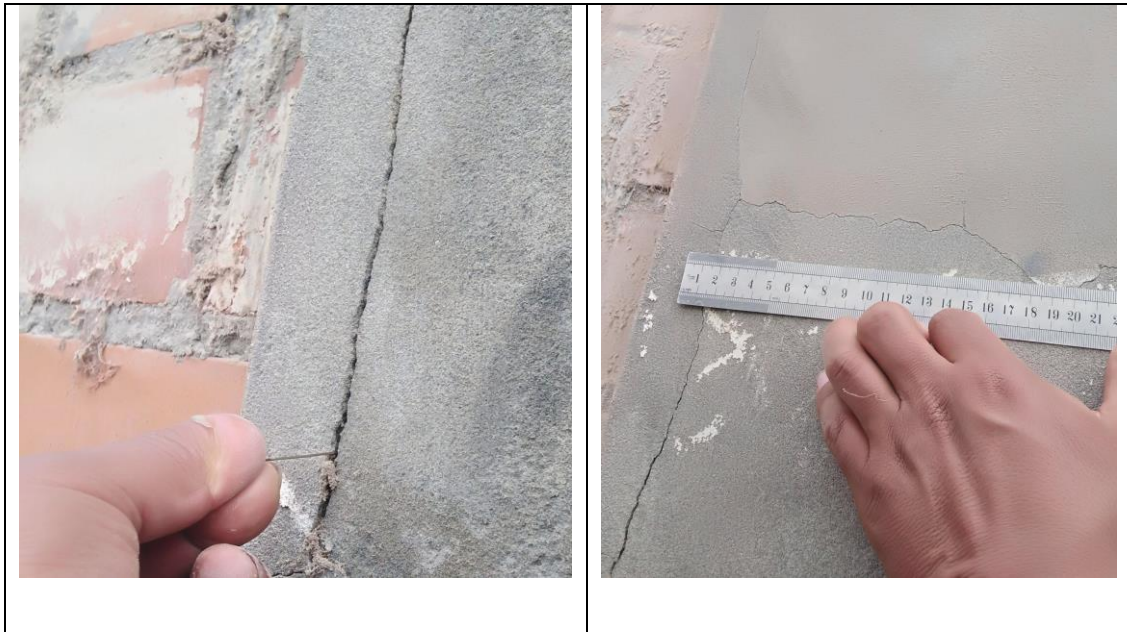
Fotografía de la Patología Fisura

En estas imágenes tenemos las patologías de fisuras, donde podemos ver la presencia de estas, en los acabados de las columnas y son fallas superficiales que han producido en el cerco perimétrico del almacén de cueros; y que son aberturas diagonales y longitudinales.
