**FACULTAD DE INGENIERÍA**  
**ESCUELA PROFESIONAL DE INGENIERÍA CIVIL**

DETERMINACIÓN Y EVALUACIÓN DE LAS  
PATOLOGÍAS DE LOS MUROS DE ALBAÑILERÍA,  
COLUMNAS Y VIGAS DE CONCRETO ARMADO DEL  
CERCO PERIMÉTRICO DE LA INSTITUCIÓN  
EDUCATIVA CESAR VALLEJO 2071 - DISTRITO DE LOS  
OLIVOS, PROVINCIA DE LIMA, REGIÓN LIMA,  
MARZO - 2016

**TESIS PARA OPTAR EL TÍTULO PROFESIONAL DE  
INGENIERIA CIVIL**

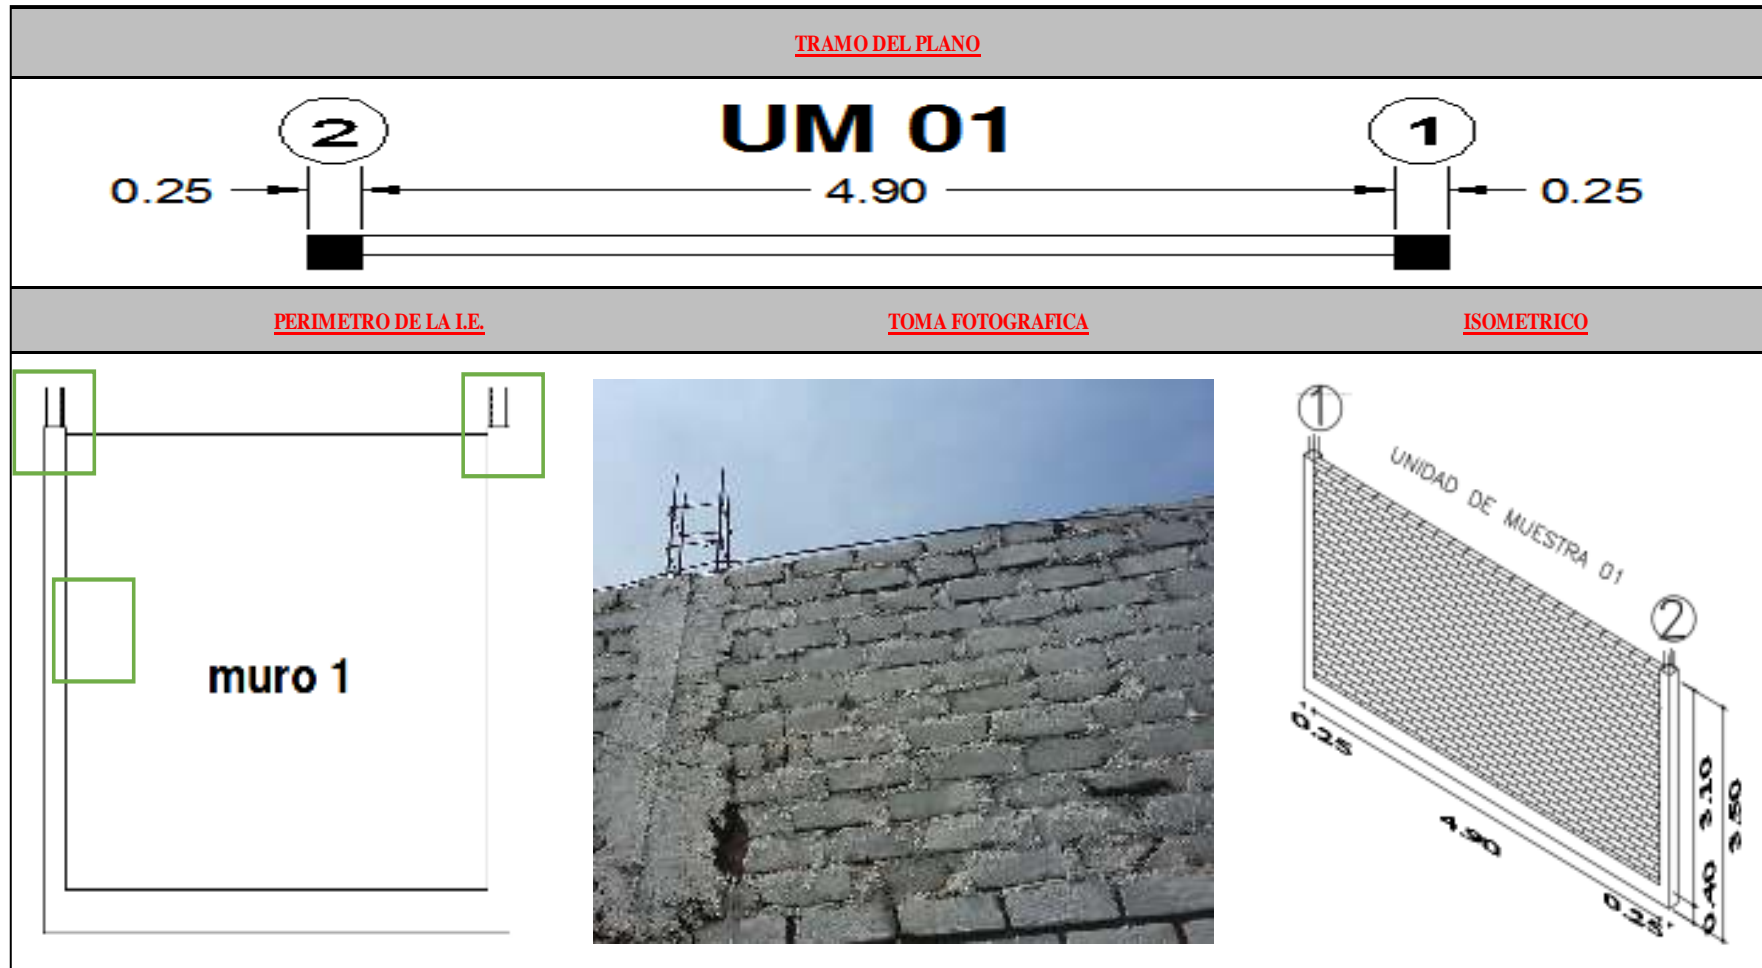
Cuadro 01: Ficha Tecnica - Unidad de Muestra 01

La unidad de muestra U1 es de 01 muros, 02 columnas y 00 viga pertenece al eje (1-2). Las patologías encontradas fueron: Corrosión, Eflorescencia, Fisura, Grieta, Cangrejera, Disgregación.

| ANÁLISIS DE LA UNIDAD DE MUESTRA 01 | | | | | | | |
|---|---|---|---|---|---|---|--|
| | COLUMNA | 1.75 | CORROSION | 0.45 | 25.71 | MODERADO | |
| | | | GRIETA | 0.15 | 8.57 | MODERADO | |

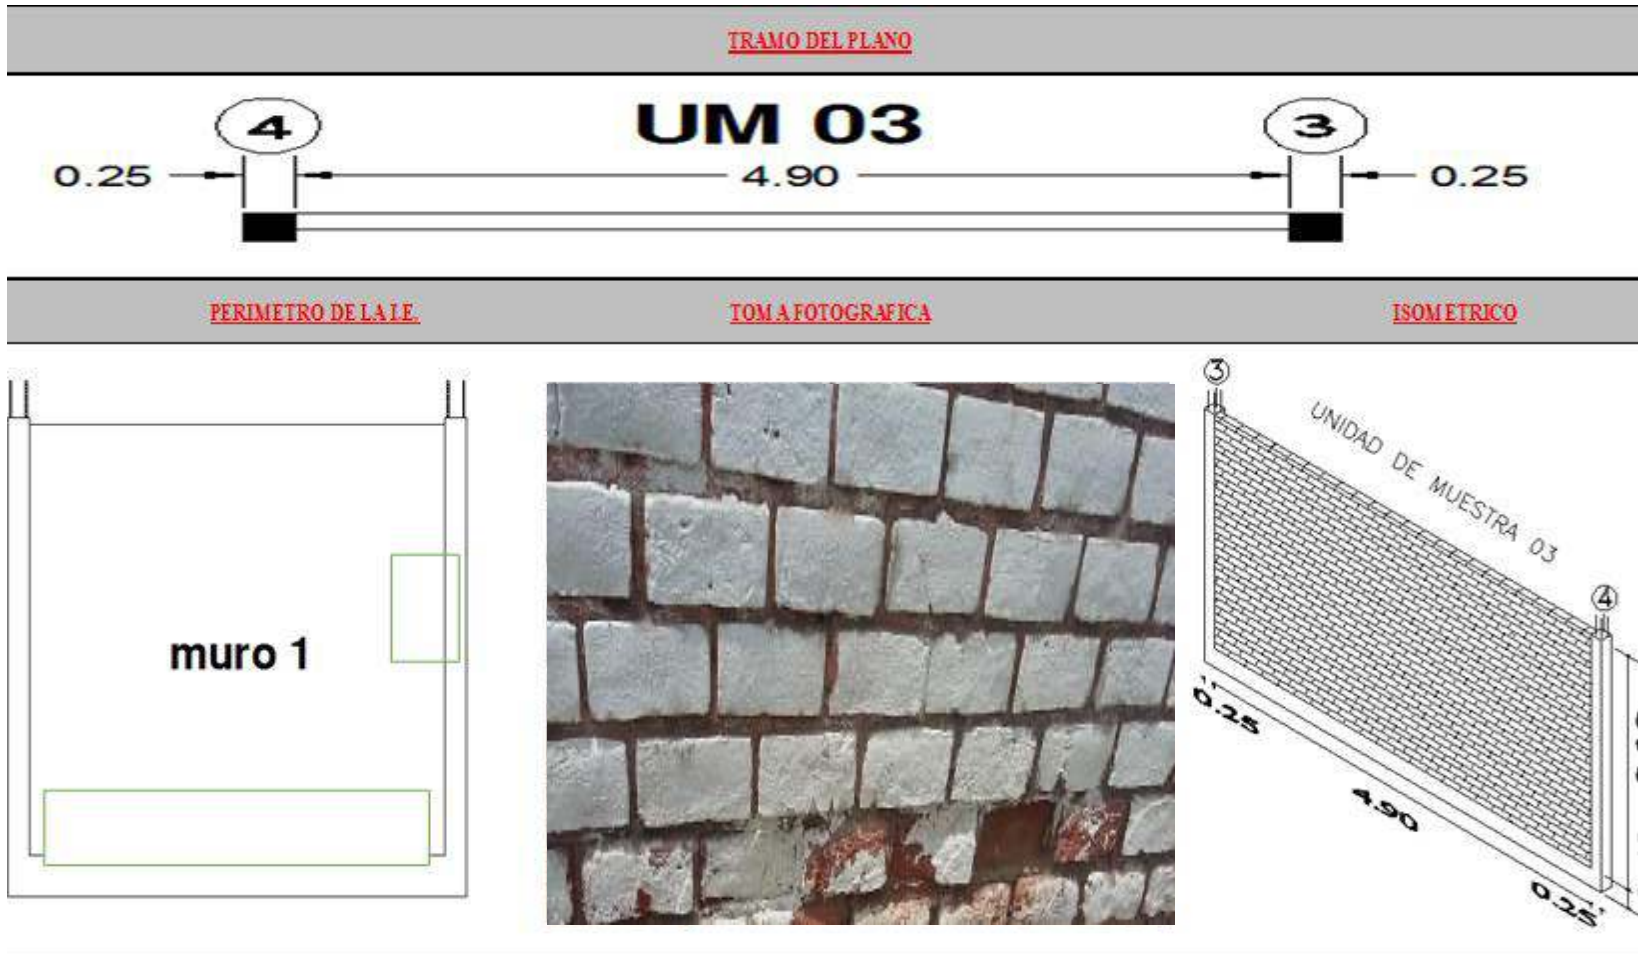
Cuadro 03: Ficha Tecnica - Unidad de Muestra 03

La unidad de muestra U3 es de 01 muros, 02 columnas y 00 viga pertenece al eje (3-4). Las patologías encontradas fueron: Corrosión, Eflorescencia, Fisura, Grieta, Cangrejera, Disgregación.

| ANÁLISIS DE LA UNIDAD DE MUESTRA 03 | | | | | | | |
|---|---|---|---|---|---|---|--|
| | COLUMNA | 1.75 | CORROSION | 0.26 | 14.86 | SEVERO | |
| | | | GRIETA | 0.26 | 14.86 | MODERADO | |

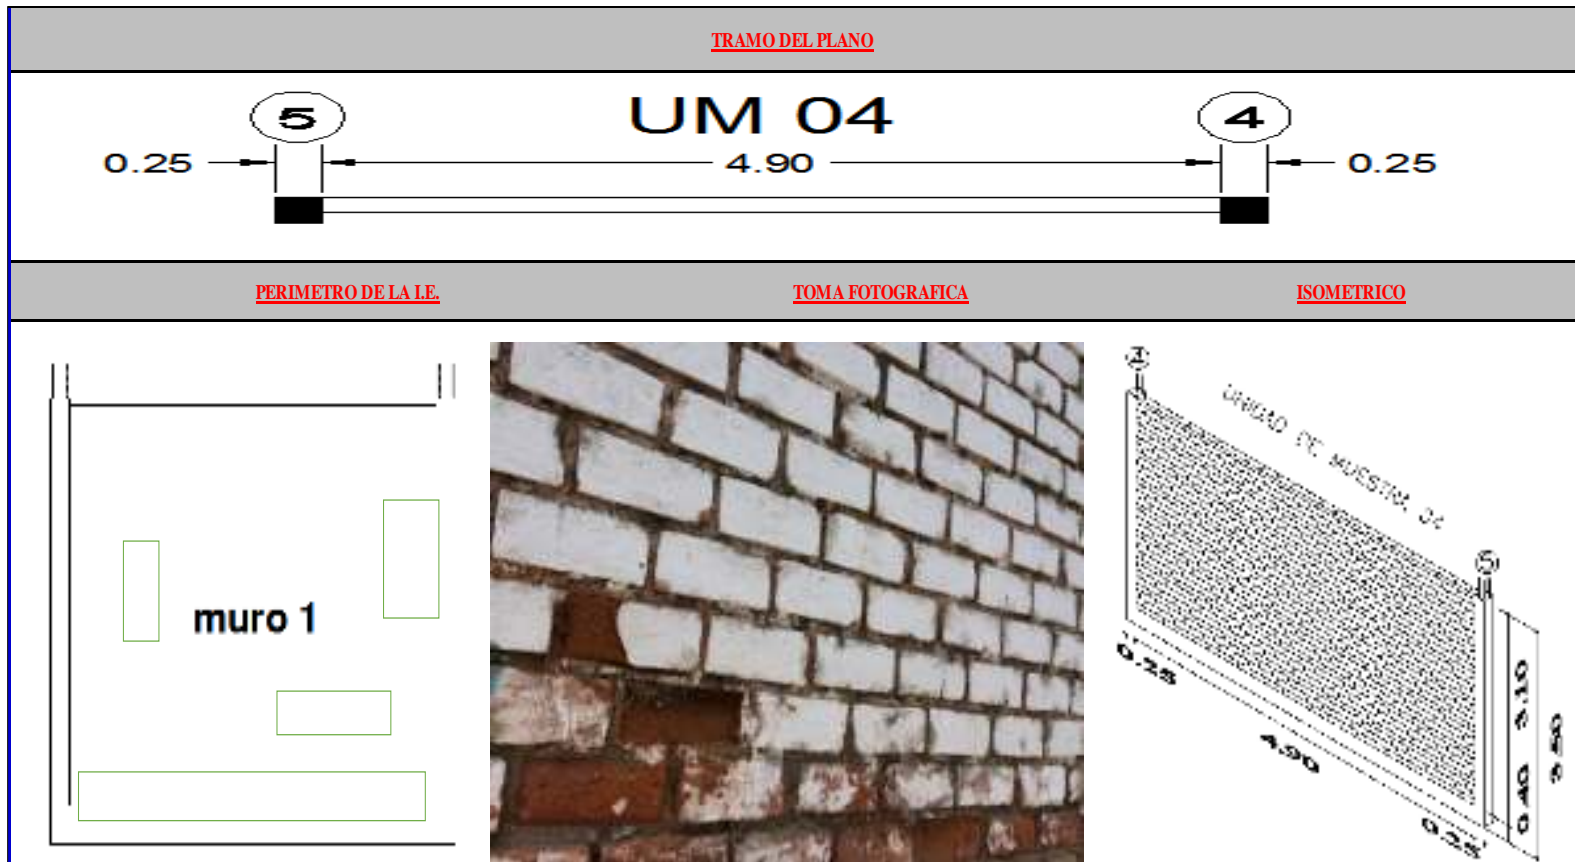
Cuadro 04: Ficha Tecnica - Unidad de Muestra 04

La unidad de muestra U4 es de 01 muros, 02 columnas y 00 viga pertenece al eje (4-5).

Las patologías encontradas fueron: Corrosión, Eflorescencia, Fisura, Grieta, Cangrejera, Disgregación.

| ANÁLISIS DE LA UNIDAD DE MUESTRA 04 | | | | | | | |
|---|---|---|---|---|---|---|---|
| | COLUMNA | 1.75 | CORROSION | 0.20 | 11.43 | LEVE | |

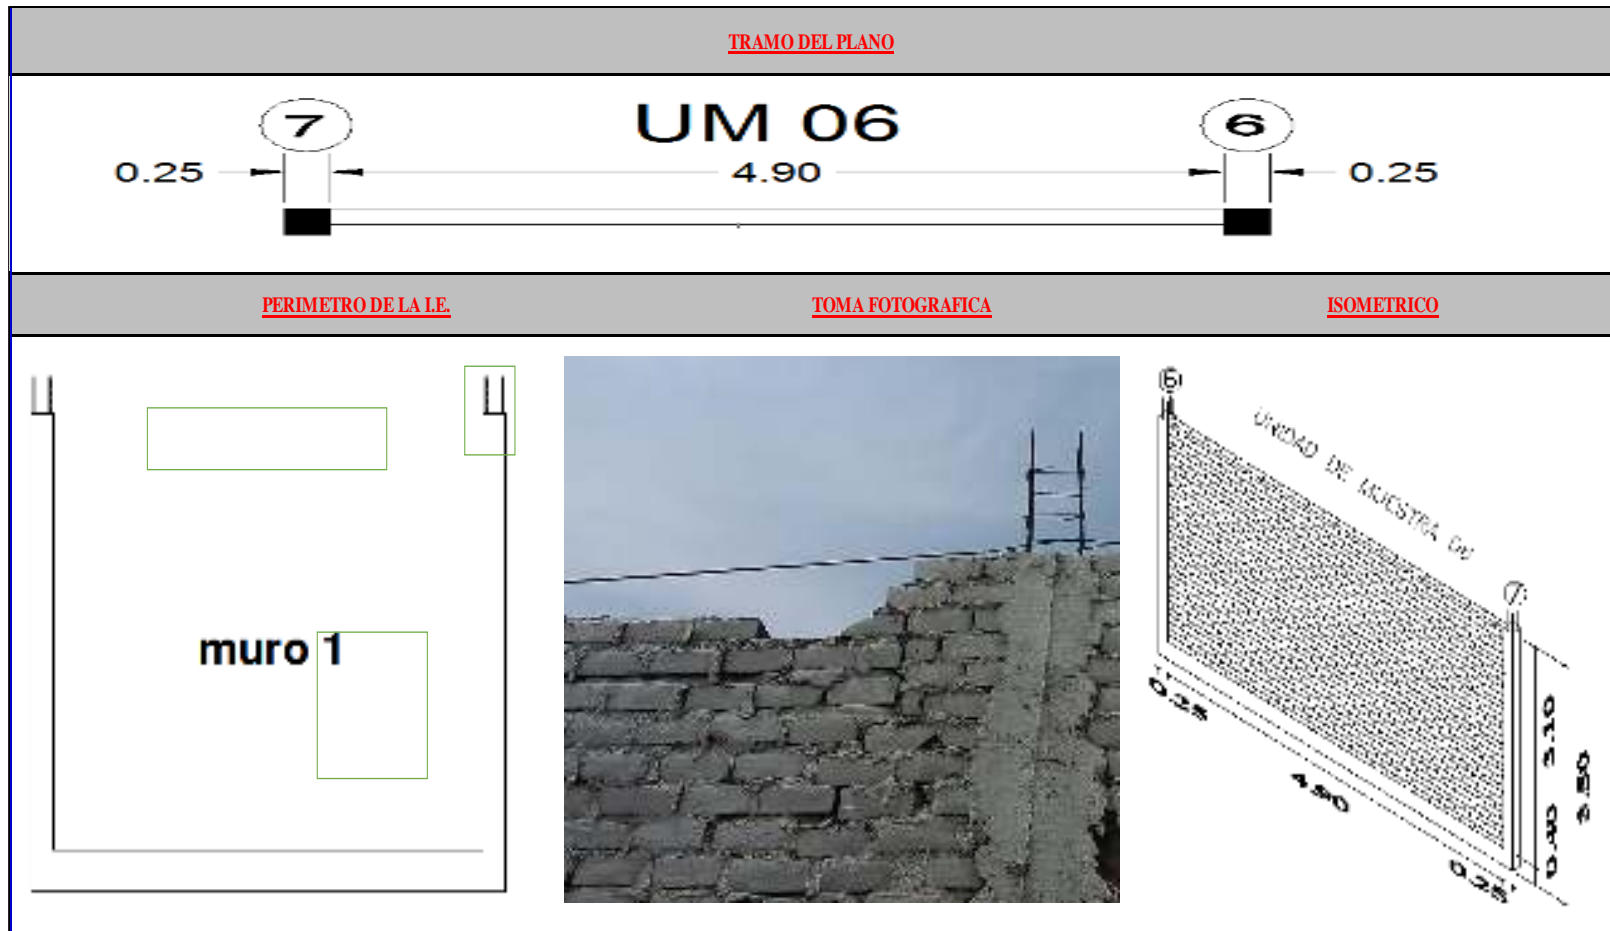
Cuadro 06: Ficha Tecnica - Unidad de Muestra 06

La unidad de muestra U6 es de 01 muros, 02 columnas y 00 viga pertenece al eje (5-6). Las patologías encontradas fueron: Corrosión, Eflorescencia, Fisura, Cangrejera, Disgregación.

| ANÁLISIS DE LA UNIDAD DE MUESTRA 06 | | | | | | | |
|---|---|---|---|---|---|---|---|
| | COLUMNA | 1.75 | CORROSION | 0.30 | 17.14 | MODERADO | |

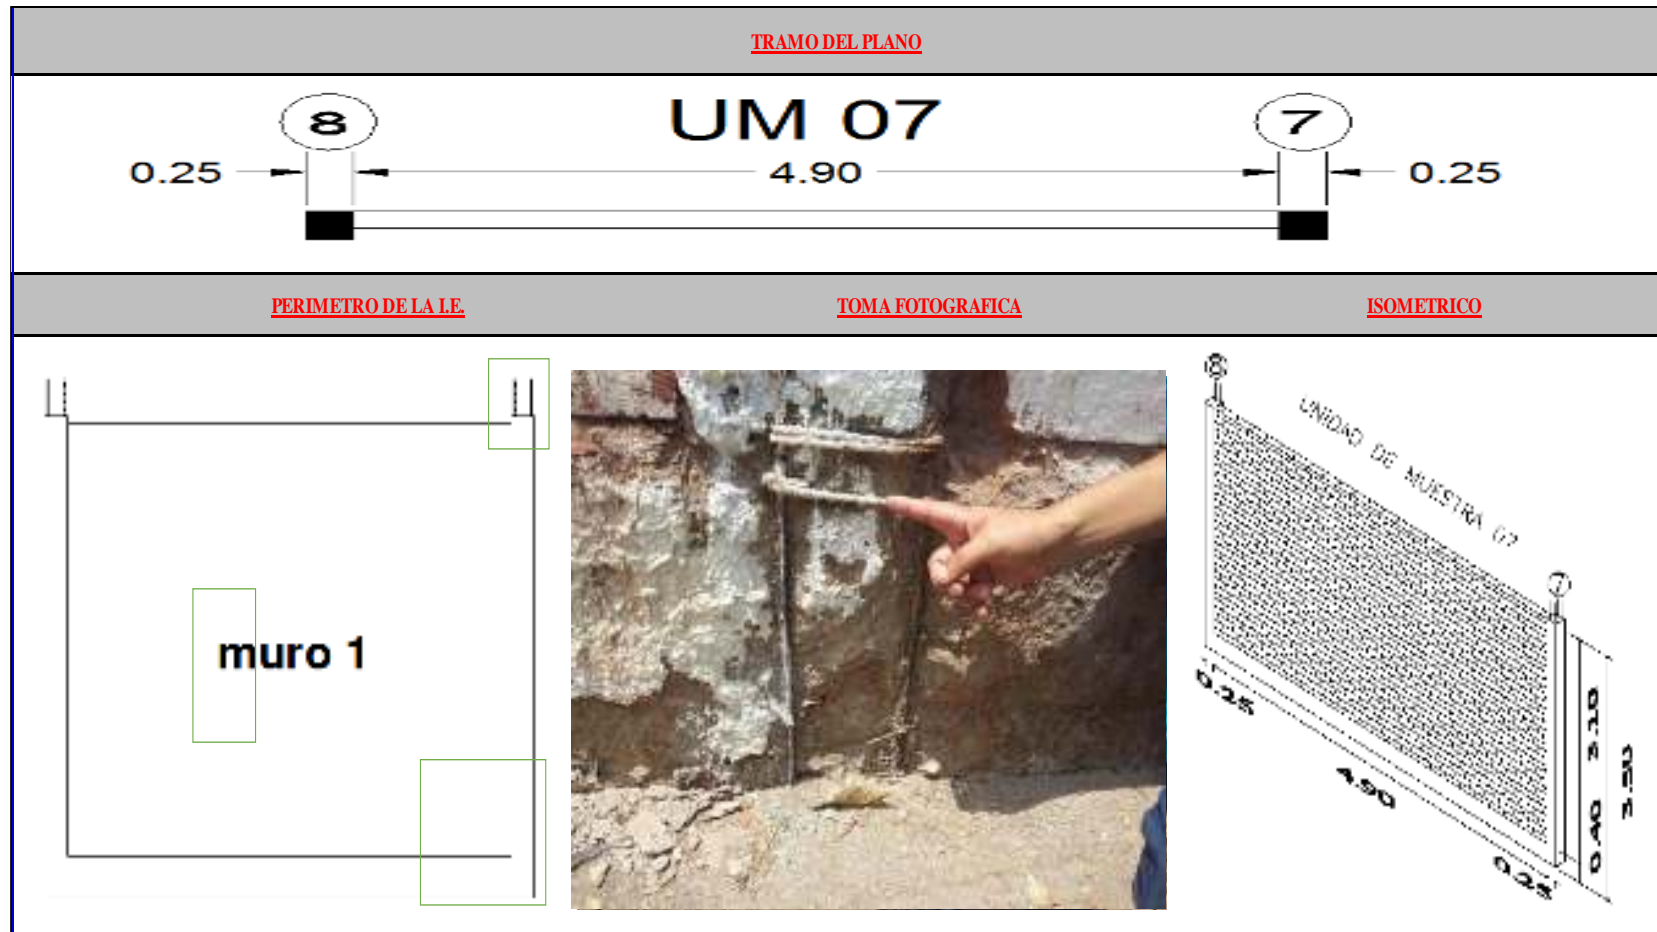
Cuadro 07: Ficha Tecnica - Unidad de Muestra 07

La unidad de muestra U7 es de 01 muros, 02 columnas y 00 viga pertenece al eje (7-8). Las patologías encontradas fueron: Corrosión, Eflorescencia, Fisura, Cangrejera, Disgregación.

| ANÁLISIS DE LA UNIDAD DE MUESTRA 07 | | | | | | | |
|---|---|---|---|---|---|---|---|
| | COLUMNA | 1.75 | CORROSION | 0.30 | 17.14 | MODERADO | |

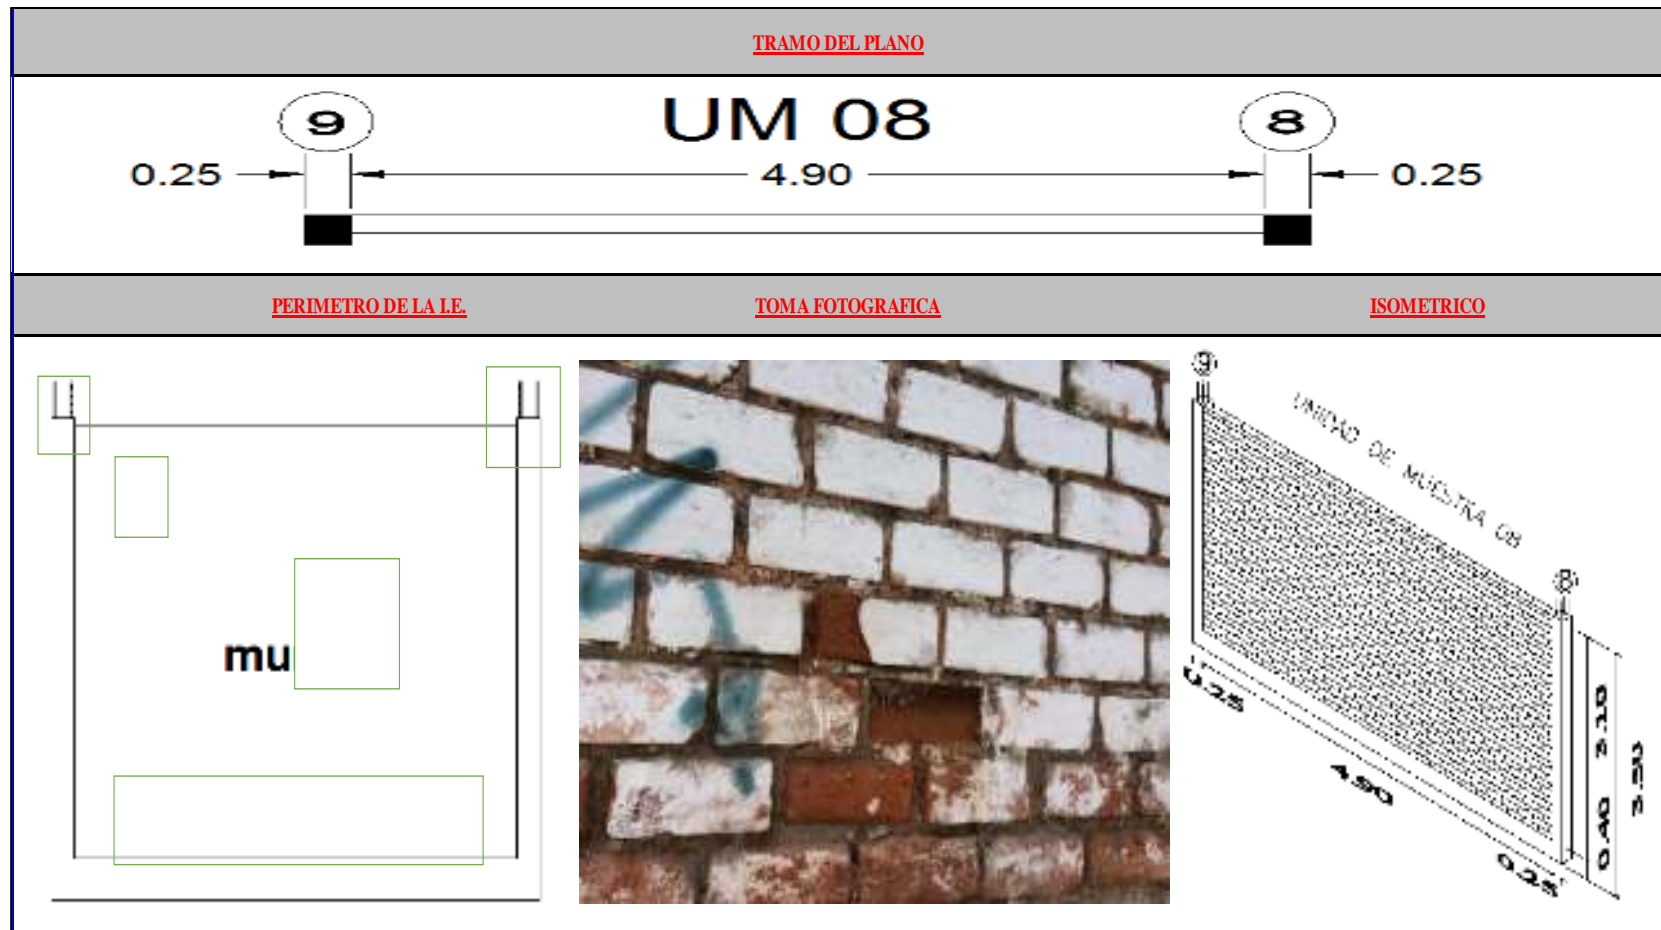
Cuadro 08: Ficha Tecnica - Unidad de Muestra 08

La unidad de muestra U6 es de 01 muros, 02 columnas y 00 viga pertenece al eje (5-6). Las patologías encontradas fueron: Corrosión, Eflorescencia, Fisura, Cangrejera, Disgregación.

| ANÁLISIS DE LA UNIDAD DE MUESTRA 08 | | | | | | |
|---|---|---|---|---|---|---|
| | COLUMNA | 1.75 | CORROSION | 0.12 | 6.86 | MODERADO |

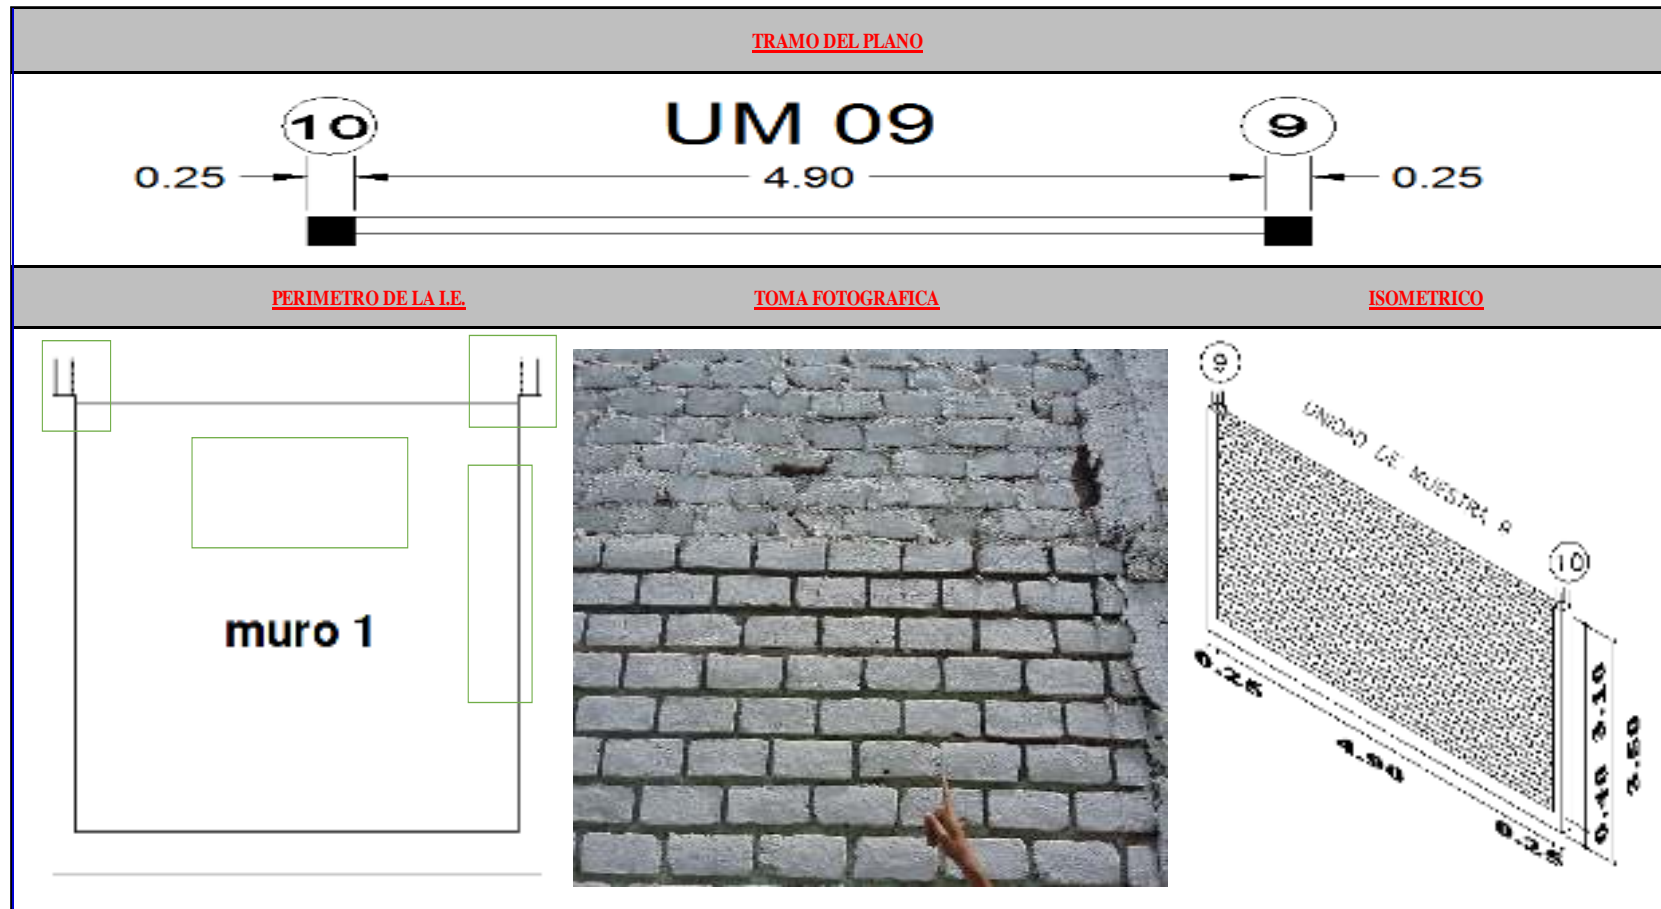
Cuadro 09: Ficha Tecnica - Unidad de Muestra 09

La unidad de muestra U6 es de 01 muros, 02 columnas y 00 viga pertenece al eje (9-10) Las patologías encontradas fueron: Corrosión, Eflorescencia, Fisura, Cangrejera, Disgregación.

| ANÁLISIS DE LA UNIDAD DE MUESTRA 09 | | | | | | | |
|---|---|---|---|---|---|---|---|
| | | COLUMNA | 1.75 | CORROSION | 0.32 | 18.29 | MODERADO |

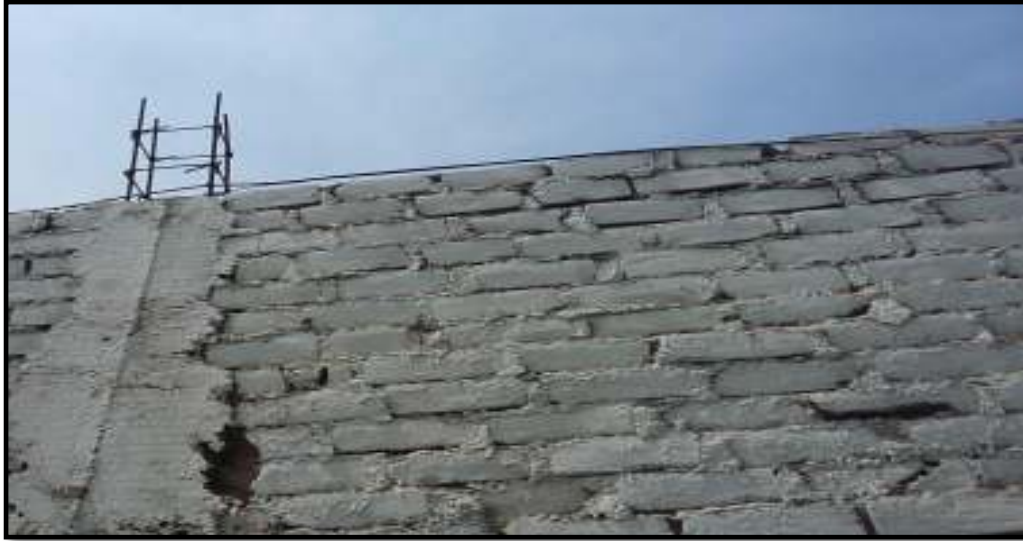
**Fotografía 02:** Parte exterior del cerco perimétrico en límite con Parque “La Esmeralda” (Eje 1-2) el cual presenta patologías de Corrosión en el acero Ø1/2” de la columna.

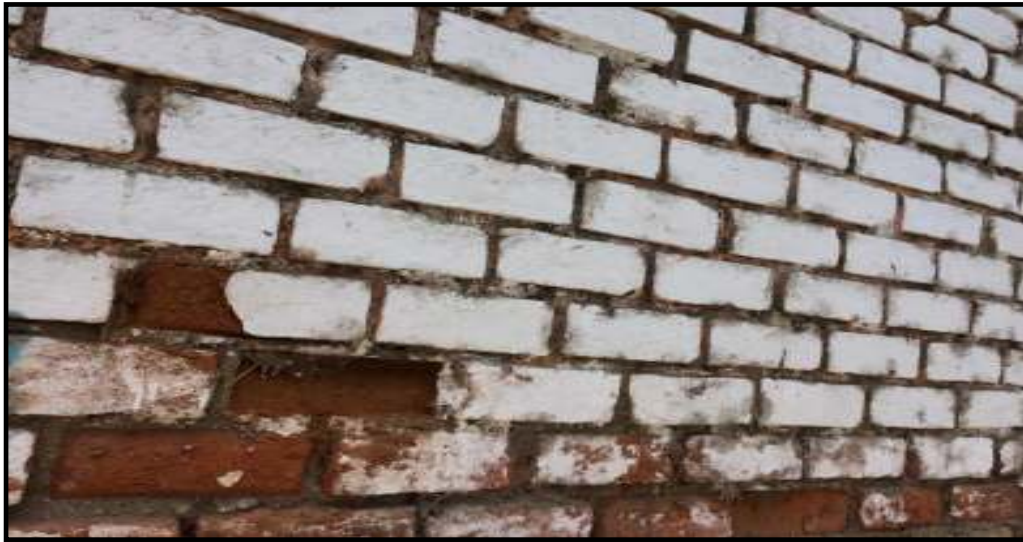
**Fotografía 03:** Parte exterior del cerco perimétrico en límite con Parque “La Esmeralda” (Eje 3-4) el cual presenta patologías de Disgregación.

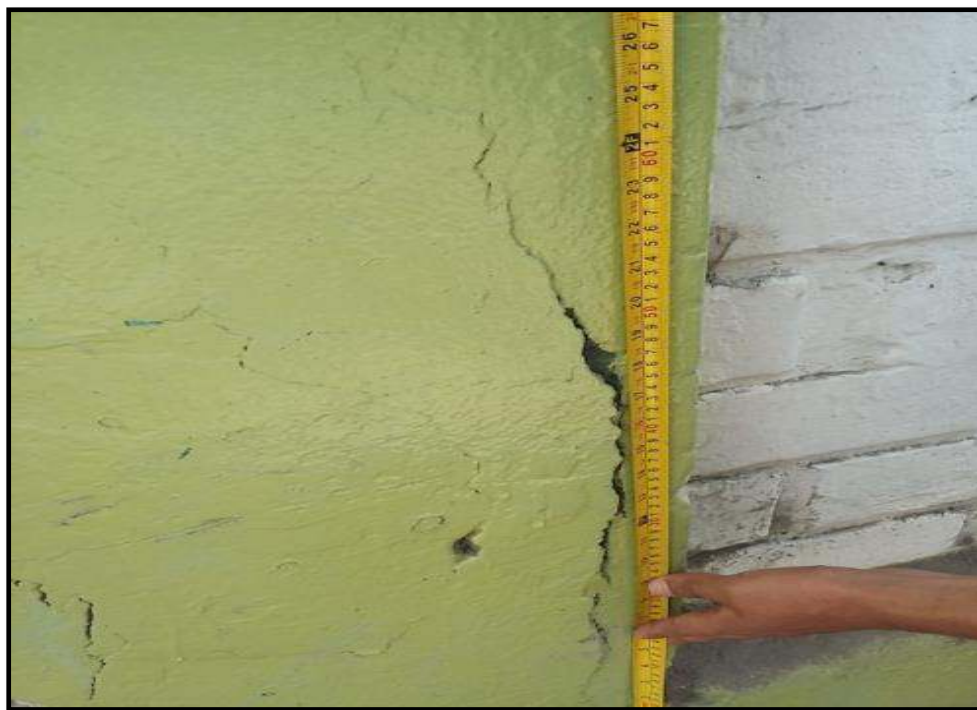
**Fotografía 04:** Cerco perimétrico, Jr. Daniel Hernández (Eje A-B) el cual presenta patologías de Fisuras y Grietas.
