UNIVERSIDAD CATÓLICA LOS ÁNGELES
CHIMBOTE

FACULTAD DE INGENIERÍA
ESCUELA PROFESIONAL DE INGENIERÍA
CIVIL

DETERMINACIÓN Y EVALUACIÓN DE LAS
PATOLOGÍAS DEL CONCRETO EN COLUMNAS, VIGAS,
SOBRECIMIENTOS Y MUROS DE ALBAÑILERÍA
CONFINADA DEL CERCO PERIMÉTRICO DE LA
INSTITUCIÓN EDUCATIVA 14739 ELISEO ALCIDES
BERNAL LA SERNA, DISTRITO DE PAITA, PROVINCIA
DE PAITA, REGIÓN PIURA, JULIO – 2016

TESIS PARA OPTAR EL TÍTULO PROFESIONAL DE:
INGENIERO CIVIL

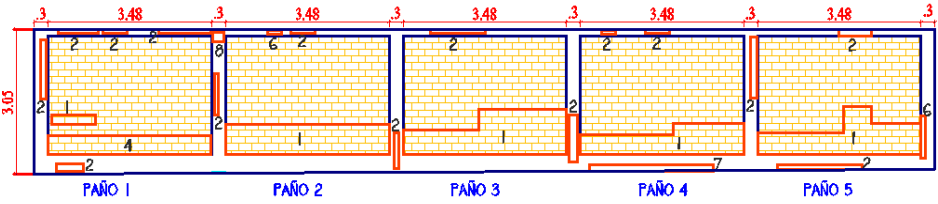
Elevación de la unidad de muestra 01

57.71	Columna	5.41	0.00	0.64	0.00	0.00	0.00	0.00	0.00	0.14	0.78	14.42%	85.58%	Leve
	Viga	2.60	0.00	0.50	0.00	0.00	0.00	0.02	0.00	0.00	0.52	20.00%	80.00%	Leve
	Sobrecimiento	6.20	0.00	0.30	0.00	0.00	0.00	0.00	0.32	0.00	0.62	10.00%	90.00%	Leve
	Muro	43.50	9.00	0.00	0.00	1.47	0.00	0.00	0.18	0.00	10.65	24.48%	75.52%	Moderado
Resumen de la unidad de muestra 01														
Patologías:		1	2	3	4	5	6	7	8					
Área de patologías (m ²)		9.00	1.44	0.00	1.47	0.00	0.02	0.50	0.14	Área de muestra con patologías (m ²)	12.57	21.78%		
Porcentaje de área con patologías		15.60%	2.50%	0.00%	2.55%	0.00%	0.03%	0.87%	0.24%	Área de muestra sin patologías (m ²)	45.14	78.22%

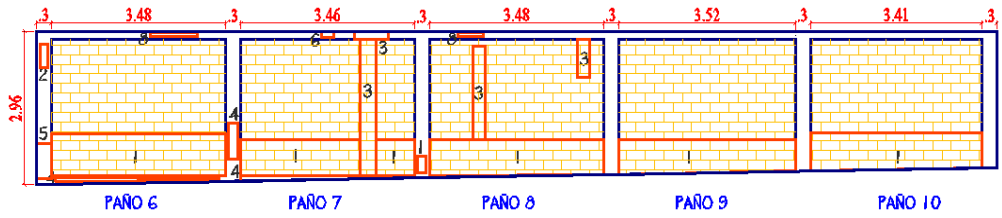
Nivel de severidad							
							A) Leve B) Moderado C) Severo							
Elevación de la unidad de muestra 02

53.48	Columna	5.03	0.00	0.07	0.00	0.14	0.20	0.00	0.00	0.14	0.55	10.93%	89.07%	Leve
	Viga	2.60	0.00	0.00	0.10	0.00	0.00	0.03	0.00	0.11	0.24	9.23%	90.77%	Leve
	Sobrecimiento	0.80	0.00	0.00	0.00	0.49	0.00	0.00	0.00	0.00	0.49	61.25%	38.75%	Leve
	Muro	45.05	12.02	0.00	1.50	0.00	0.00	0.00	0.00	0.00	13.52	30.01%	69.99%	Moderado
Resumen de la unidad de muestra 02														
Patologías:		1	2	3	4	5	6	7	8					
Área de patologías (m2)		12.02	0.07	1.60	0.63	0.20	0.03	0.00	0.25	Área de muestra con patologías (m2)		14.80	27.67%	
Porcentaje de área con patologías		22.48%	0.13%	2.99%	1.18%	0.37%	0.06%	0.00%	0.47%	Área de muestra sin patologías (m2)		38.68	72.33%

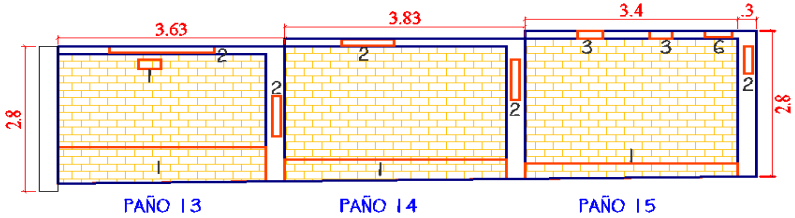
Nivel de severidad A) Leve B) Moderado C) Severo								
Elevación de la unidad de muestra 04

30.44	Columna	2.43	0.00	0.29	0.00	0.00	0.00	0.00	0.00	0.00	0.29	11.93%	88.07%	Leve
	Viga	1.54	0.00	0.29	0.10	0.00	0.00	0.05	0.00	0.00	0.44	28.57%	71.43%	Leve
	Sobrecimiento	0.00	0.00	0.00	0.00	0.00	0.00	0.00	0.00	0.00	0.00	0.00%	0.00%	
	Muro	26.47	4.73	0.00	0.00	0.00	0.00	0.00	0.00	0.00	4.73	17.87%	82.13%	Moderado
Resumen de la unidad de muestra 04														
Patologías:		1	2	3	4	5	6	7	8					
Área de patologías (m ²)		4.73	0.58	0.10	0.00	0.00	0.05	0.00	0.00	Área de muestra con patologías (m ²)	5.46	17.94%		
Porcentaje de área con patologías		15.54%	1.91%	0.33%	0.00%	0.00%	0.16%	0.00%	0.00%	Área de muestra sin patologías (m ²)	24.98	82.06%

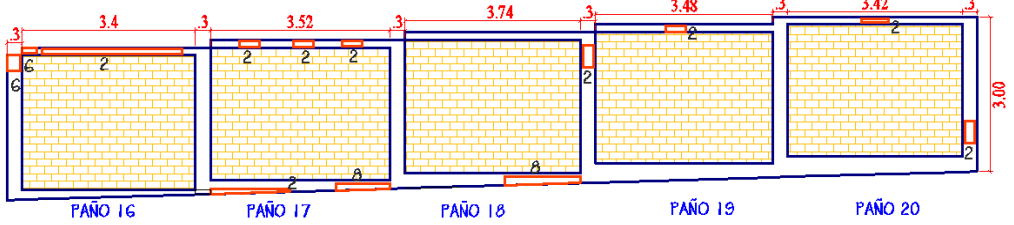
Nivel de severidad								
						A) Leve B) Moderado C) Severo								
Elevación de la unidad de muestra 05

56.70	Columna	5.27	0.00	0.16	0.00	0.00	0.00	0.08	0.00	0.00	0.24	4.55%	95.45%	Leve
	Viga	2.59	0.00	0.51	0.00	0.00	0.00	0.03	0.00	0.00	0.54	20.85%	79.15%	Leve
	Sobrecimiento	4.48	0.00	0.14	0.00	0.00	0.00	0.00	0.00	0.34	0.48	10.71%	89.29%	Leve
	Muro	44.36	0.00	0.00	0.00	0.00	0.00	0.00	0.00	0.00	0.00	0.00%	100.00%	
Resumen de la unidad de muestra 05														
Patologías:		1	2	3	4	5	6	7	8					
Área de patologías (m2)		0.00	0.81	0.00	0.00	0.00	0.11	0.00	0.34	Área de muestra con patologías (m2)	1.26	2.22%		
Porcentaje de área con patologías		0.00%	1.43%	0.00%	0.00%	0.00%	0.19%	0.00%	0.60%	Área de muestra sin patologías (m2)	55.44	97.78%

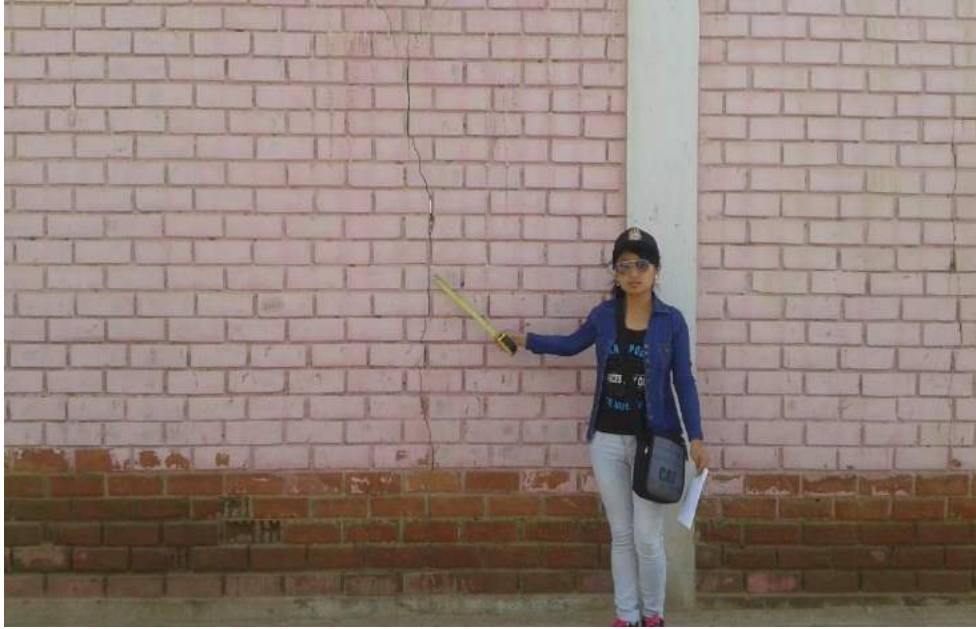
Figura 196: patología de grieta

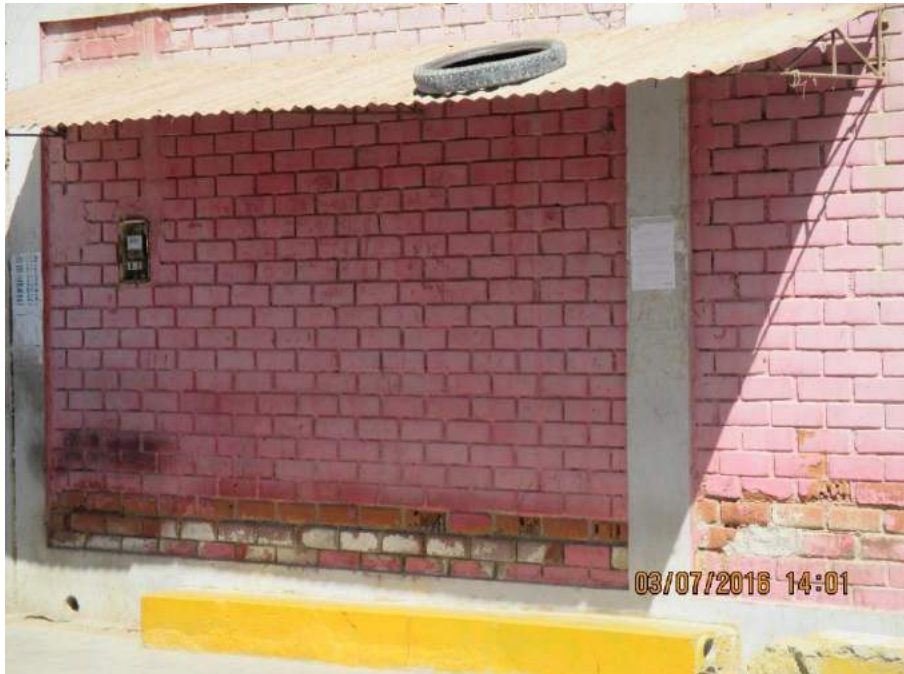
Figura 197: patología de eflorescencia

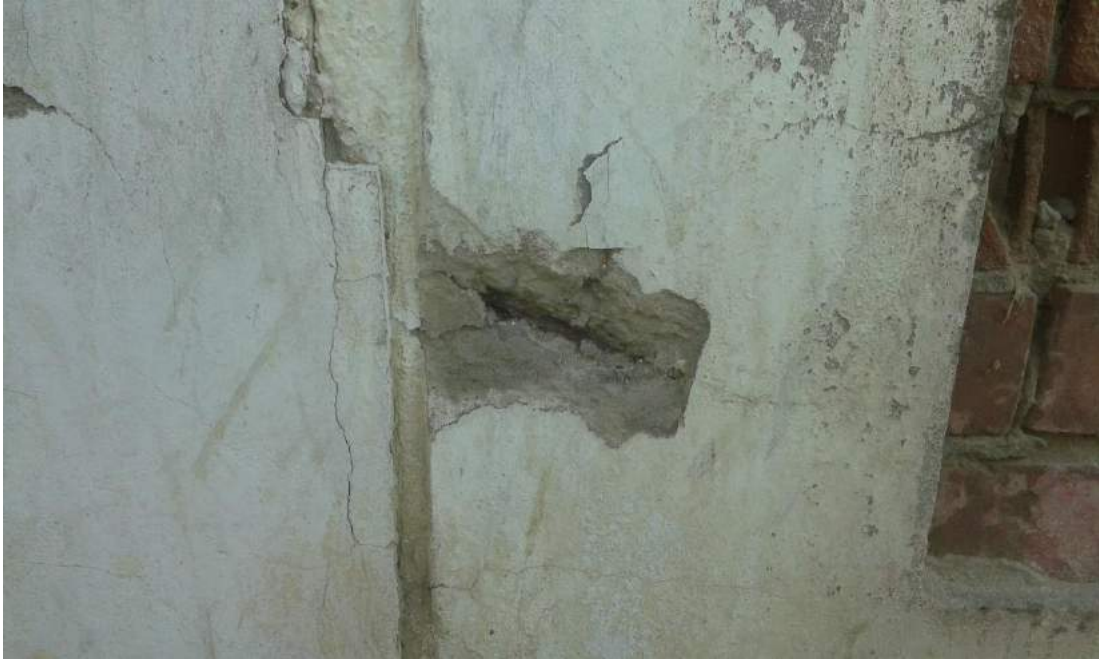
Figura 198: patología de corrosión

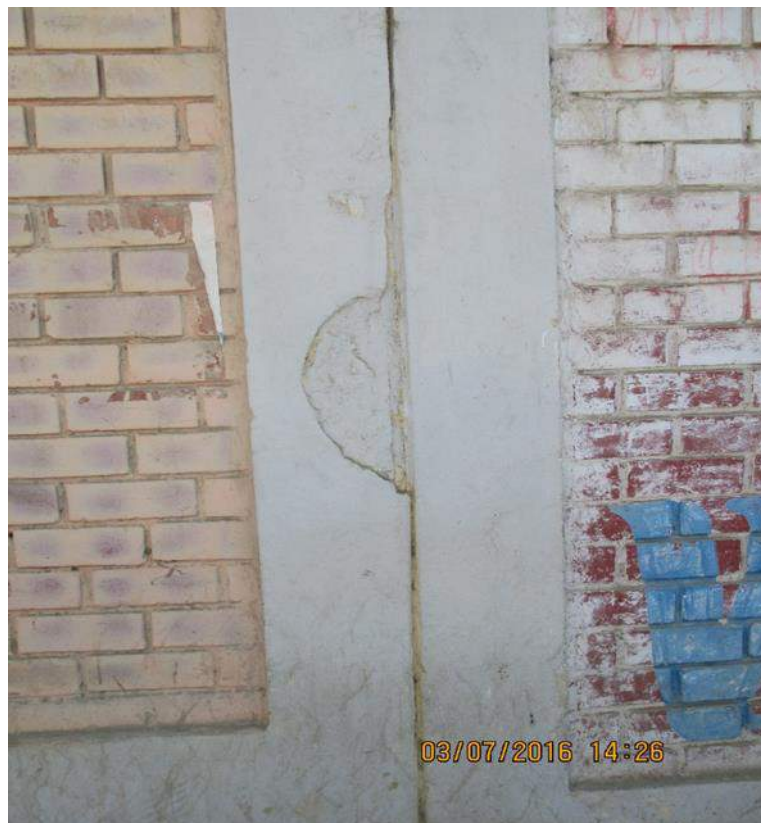
Figura 199: patología de desprendimiento
