**DETERMINACIÓN Y EVALUACIÓN DE PATOLOGÍAS
DEL CONCRETO EN SOBRECIMIENTO, COLUMNAS,
VIGAS Y MUROS DE ALBAÑILERÍA CONFINADA
DEL CERCO PERIMÉTRICO DEL ESTADIO
MUNICIPAL JOSÉ CÉSPEDES BRAVO, DISTRITO DE
SALAVERRY, PROVINCIA DE TRUJILLO, REGIÓN LA
LIBERTAD – JUNIO 2019.**

TESIS PARA OPTAR EL TÍTULO PROFESIONAL DE INGENIERO
CIVIL

Determinación y evaluación de patologías del concreto en sobrecimiento, columnas, vigas y muros de albañilería confinada del cerco perimétrico del estadio municipal José Céspedes Bravo, distrito de Salaverry, provincia de Trujillo, región La Libertad – junio 2019.

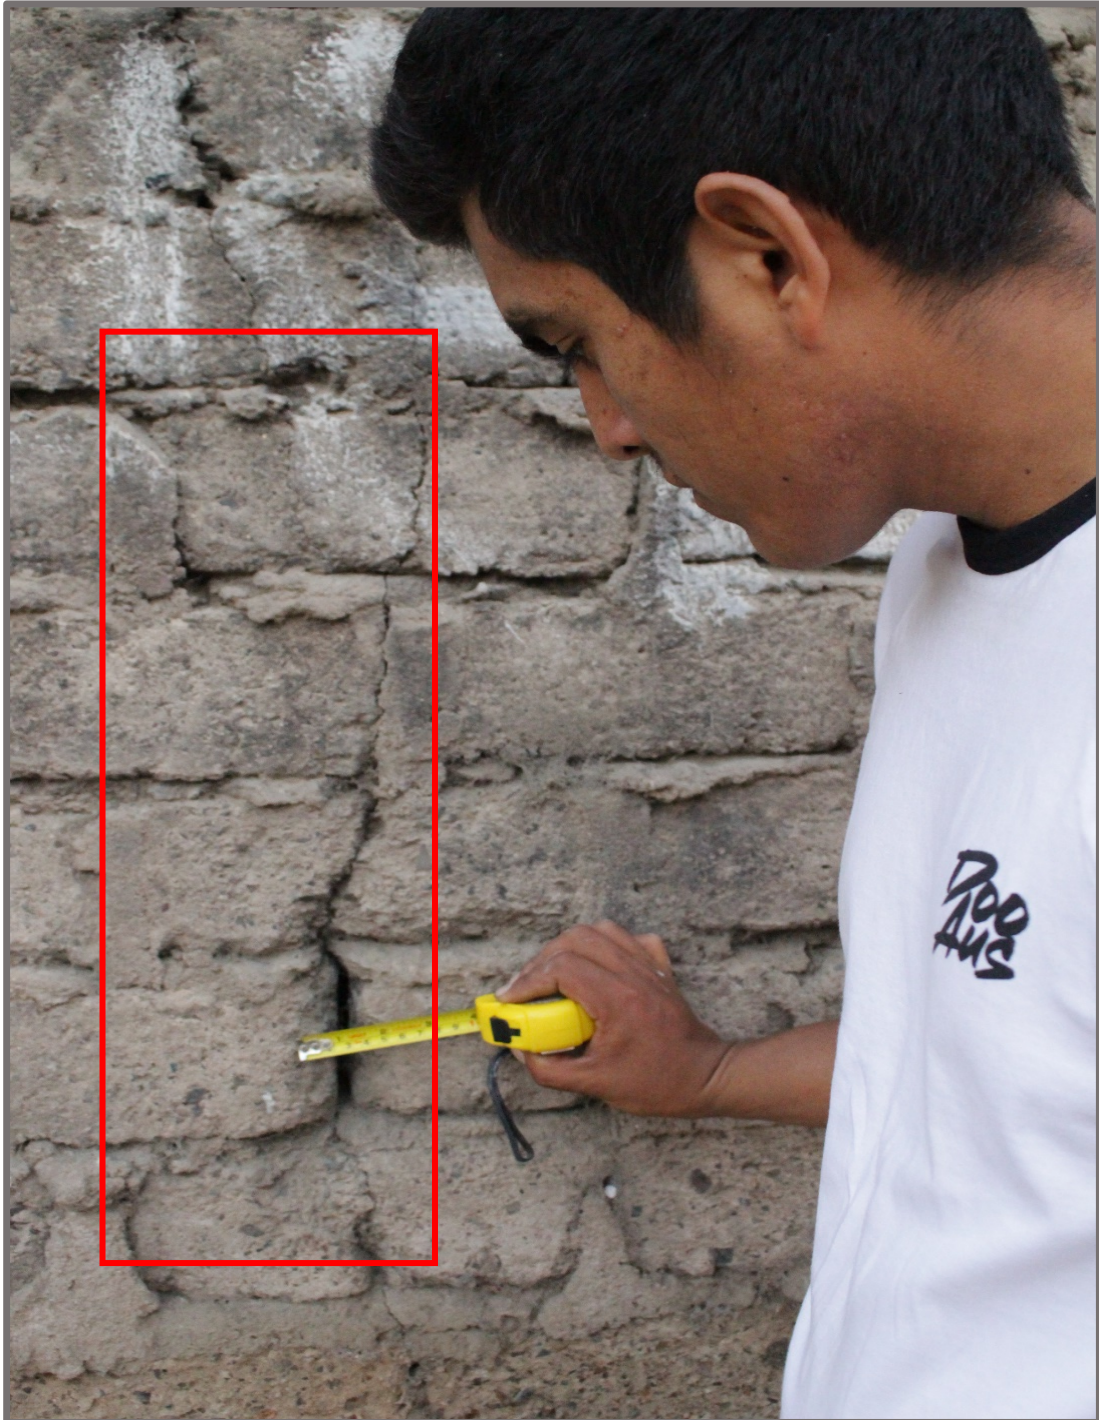
Fotografía 05: Muro afectado por grieta en la unidad muestral 17, con un ancho de 2.40 mm y un nivel de severidad alto, medida con un medidor de cinta métrica.

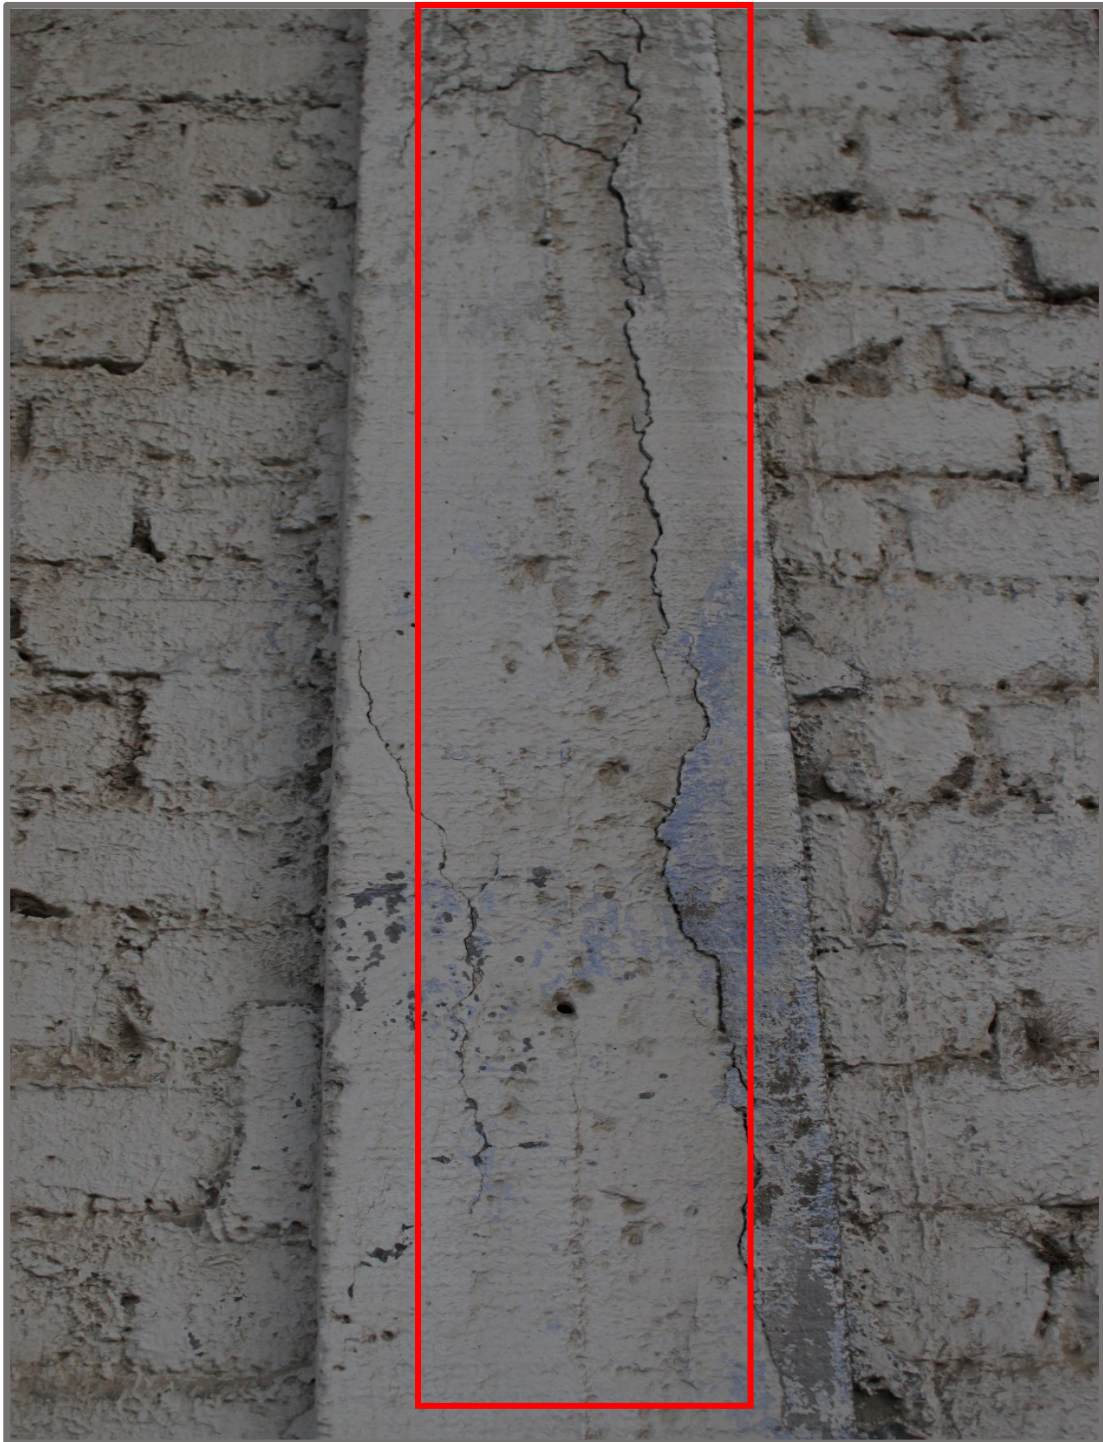
Fotografía 06: Muro afectado por grieta en la unidad muestral 11, con un ancho de 2.30 mm y un nivel de severidad alto, medida con un medidor de cinta métrica.

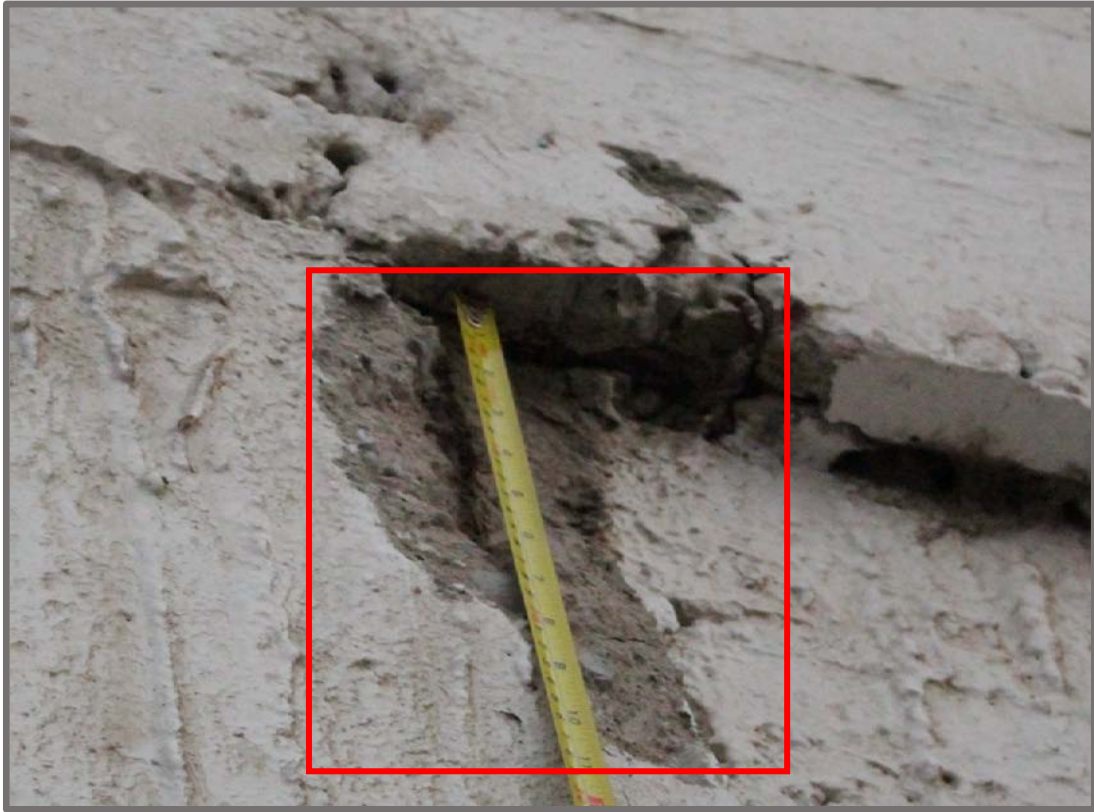
Fotografía 07: Columna afectada por desintegración en la unidad muestral 26, con un porcentaje de área afectada de 0.24% y un nivel de severidad bajo.

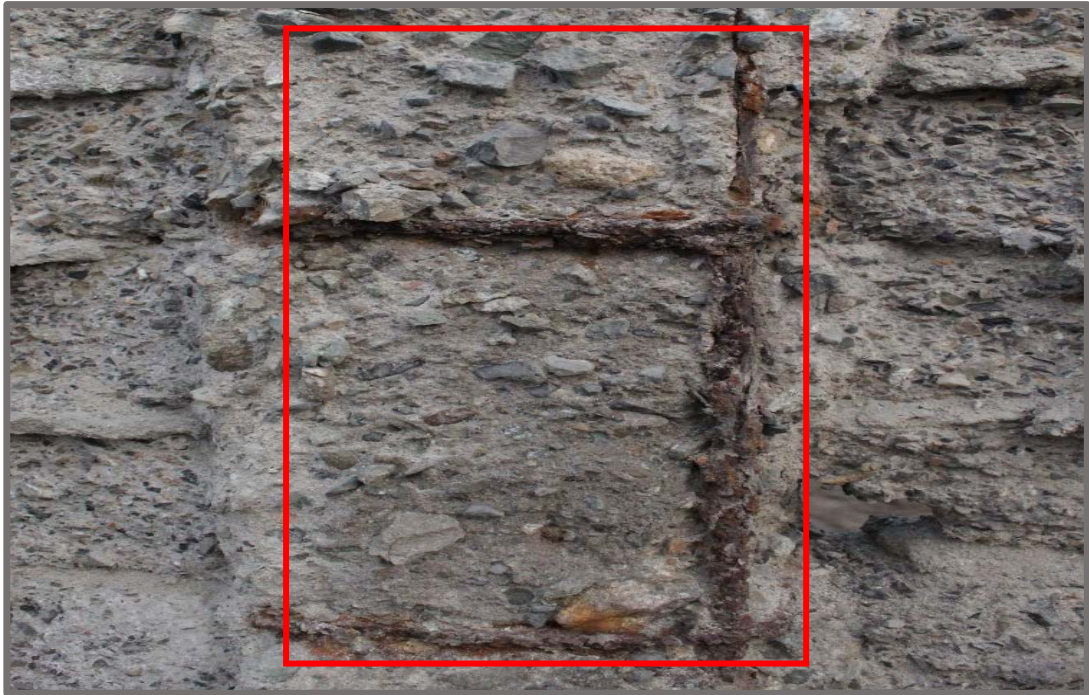
Fotografía 13: Columna afectada por corrosión en la unidad muestral 02, con un porcentaje de área afectada de 6.80% y un nivel de severidad alto.

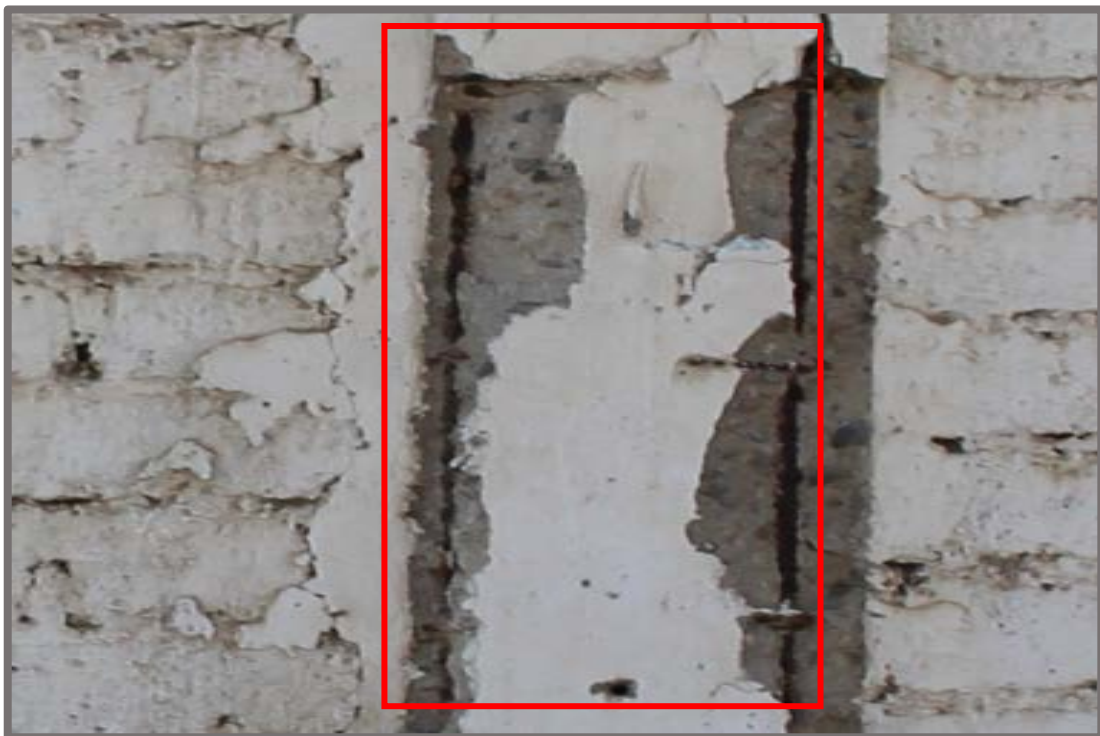
Fotografía 14: Columna afectada por corrosión en la unidad muestral 03, con un porcentaje de área afectada de 4.21% y un nivel de severidad alto.

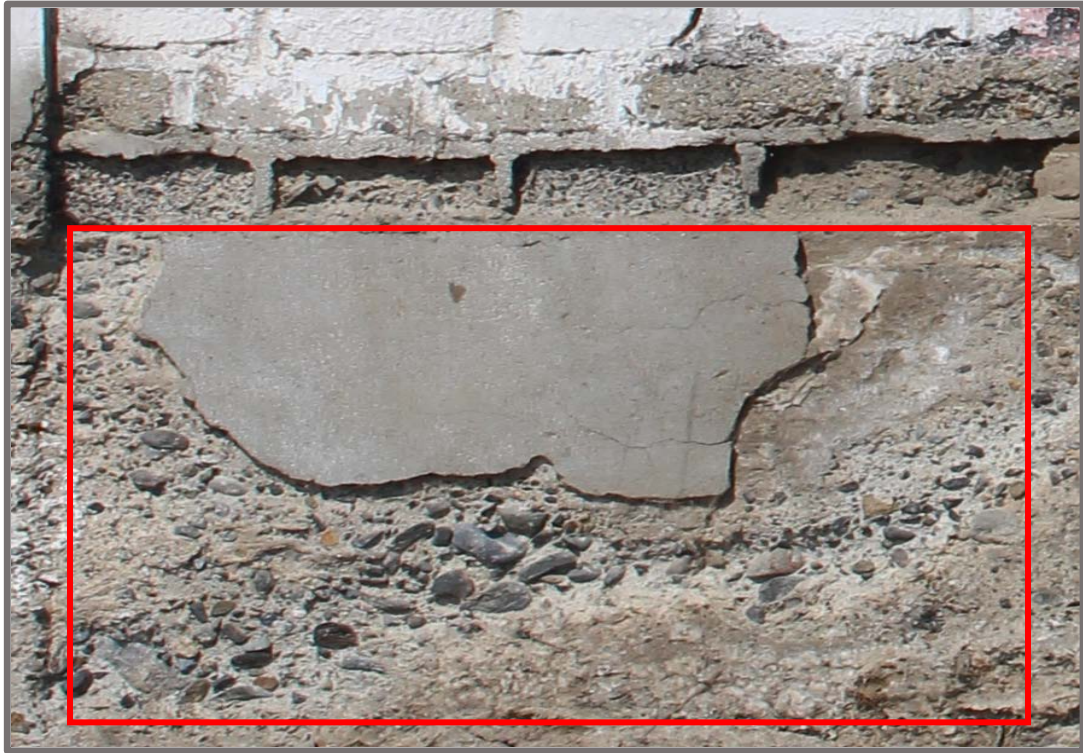
Fotografía 15: Sobrecimiento afectado por desprendimiento en la unidad muestral 03, con un área afectada de 13.64% y un nivel de severidad medio.

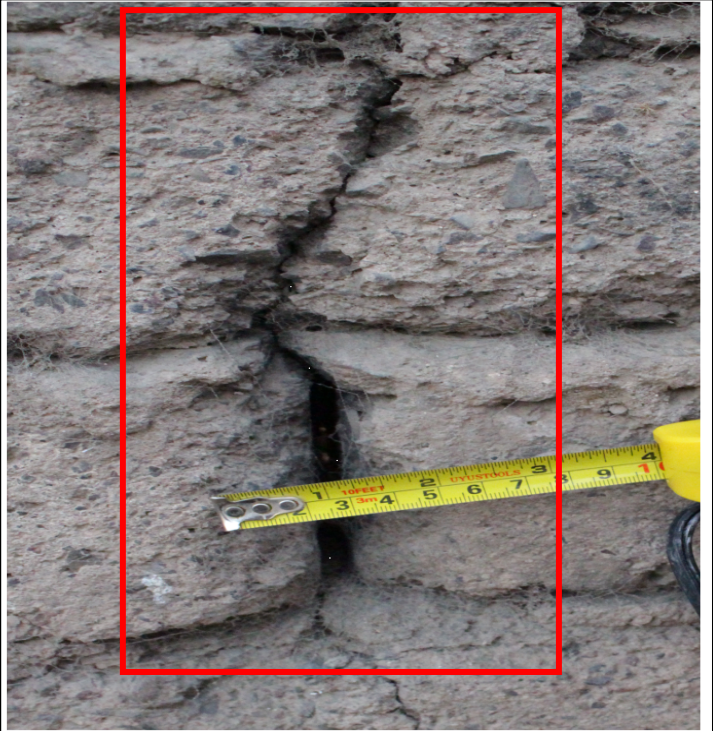
PATOLOGÍA : GRIETA	
Descripción <p>Se aprecia una grieta vertical que esta afectando todo el espesor del muro de albañilería, tiene una altura de 2.5 metros, un ancho de abertura que supera los dos centímetros y presenta un nivel de severidad alto.</p>

Causa <p>La patología grieta surgió como causa de un asentamiento diferencial, la humedad que surgio por capilaridad del sub suelo, al llegar a la base ocasionó que este se ablande, modificando así la resistencia de la compactación perdiendo la resistencia y el peso propio hizo que se hunda causando un asentamiento.</p>	
Intervención <p>Para recuperar el monolitismo luego de haber realizado la expansión de la grieta en forma de v con un ancho de 5 a 7 cm, en ambas caras del muro y limpiado la zona afectada se aplicará mortero epóxico (pre dosificado) con ayuda de una espátula. Luego de 24 hora el procedimiento repetirá en la cara posterior del muro.</p>

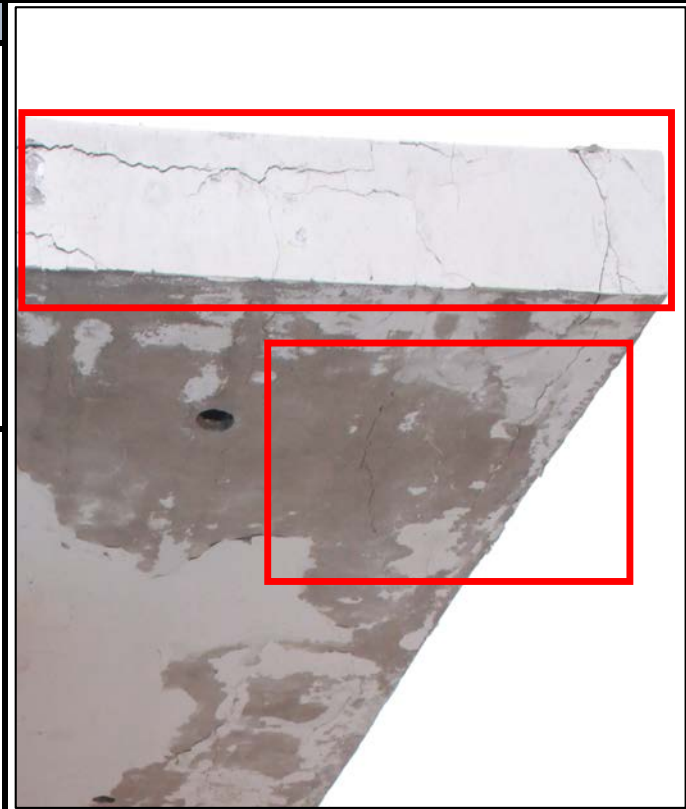
Los cambios de temperatura que sufre el concreto, provocan dilataciones y contracciones higrotérmicas constantes y ello hace que se origine la patología fisura. Ademas se verificó que se debe a la corrosión del acero de refeuerzo, al inico de la etapa de ésta patología el acero aumenta suvolumen y por ende el concreto se expande y se fisura.

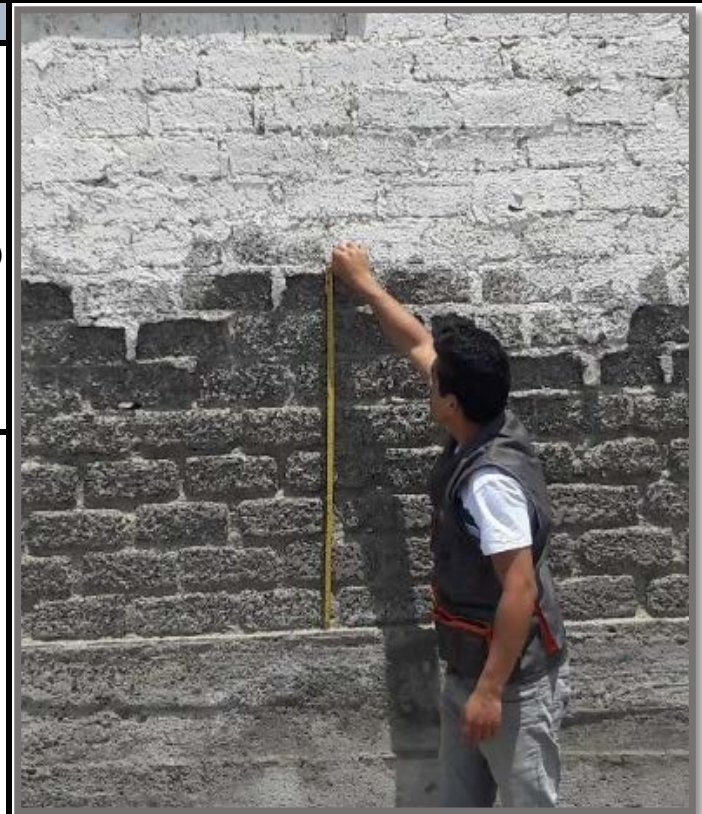
Ésta patología es de origen físico químico se dio por la presencia de humedad que asciende por capilaridad del, lo cual el área inferior con una altura considerable del muro está en contacto permanente con el agua, e intensifican el daño patológico.

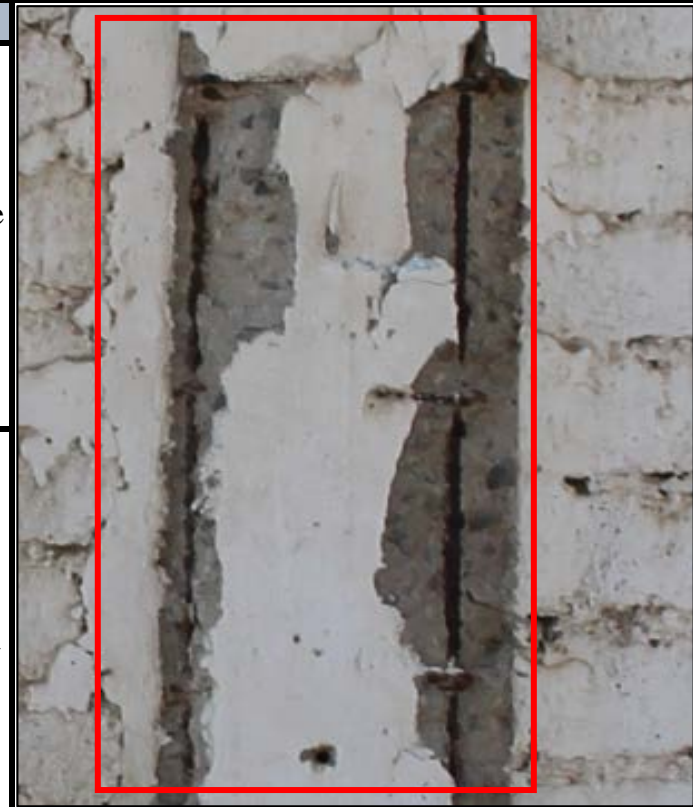
Se da por la pérdida de protección que brinda el concreto a la armadura de acero, debido a ello ocurre la entrada de agua y el oxígeno, por ende empieza a producir la reacción electroquímica dando origen la corrosión.
