**FACULTAD DE INGENIERÍA
ESCUELA PROFESIONAL DE INGENIERÍA CIVIL
DETERMINACIÓN Y EVALUACIÓN DE LAS PATOLOGÍAS
DEL CONCRETO EN ALBAÑILERÍA CONFINADA DE LA
ESTRUCTURA DEL CERCO DE LA INSTITUCIÓN
EDUCATIVA 88050 - JIMBE, DISTRITO CÁCERES DEL
PERÚ, PROVINCIA DEL SANTA, REGIÓN ANCASH, JUNIO
– 2019.**

**TESIS PARA OPTAR EL TÍTULO PROFESIONAL DE INGENIERO
CIVIL**

Determinación y evaluación de las patologías del concreto en albañilería confinada de la estructura del cerco de la institución educativa 88050 - Jimbe, distrito Cáceres del Perú, provincia del Santa, región Ancash, junio – 2019.

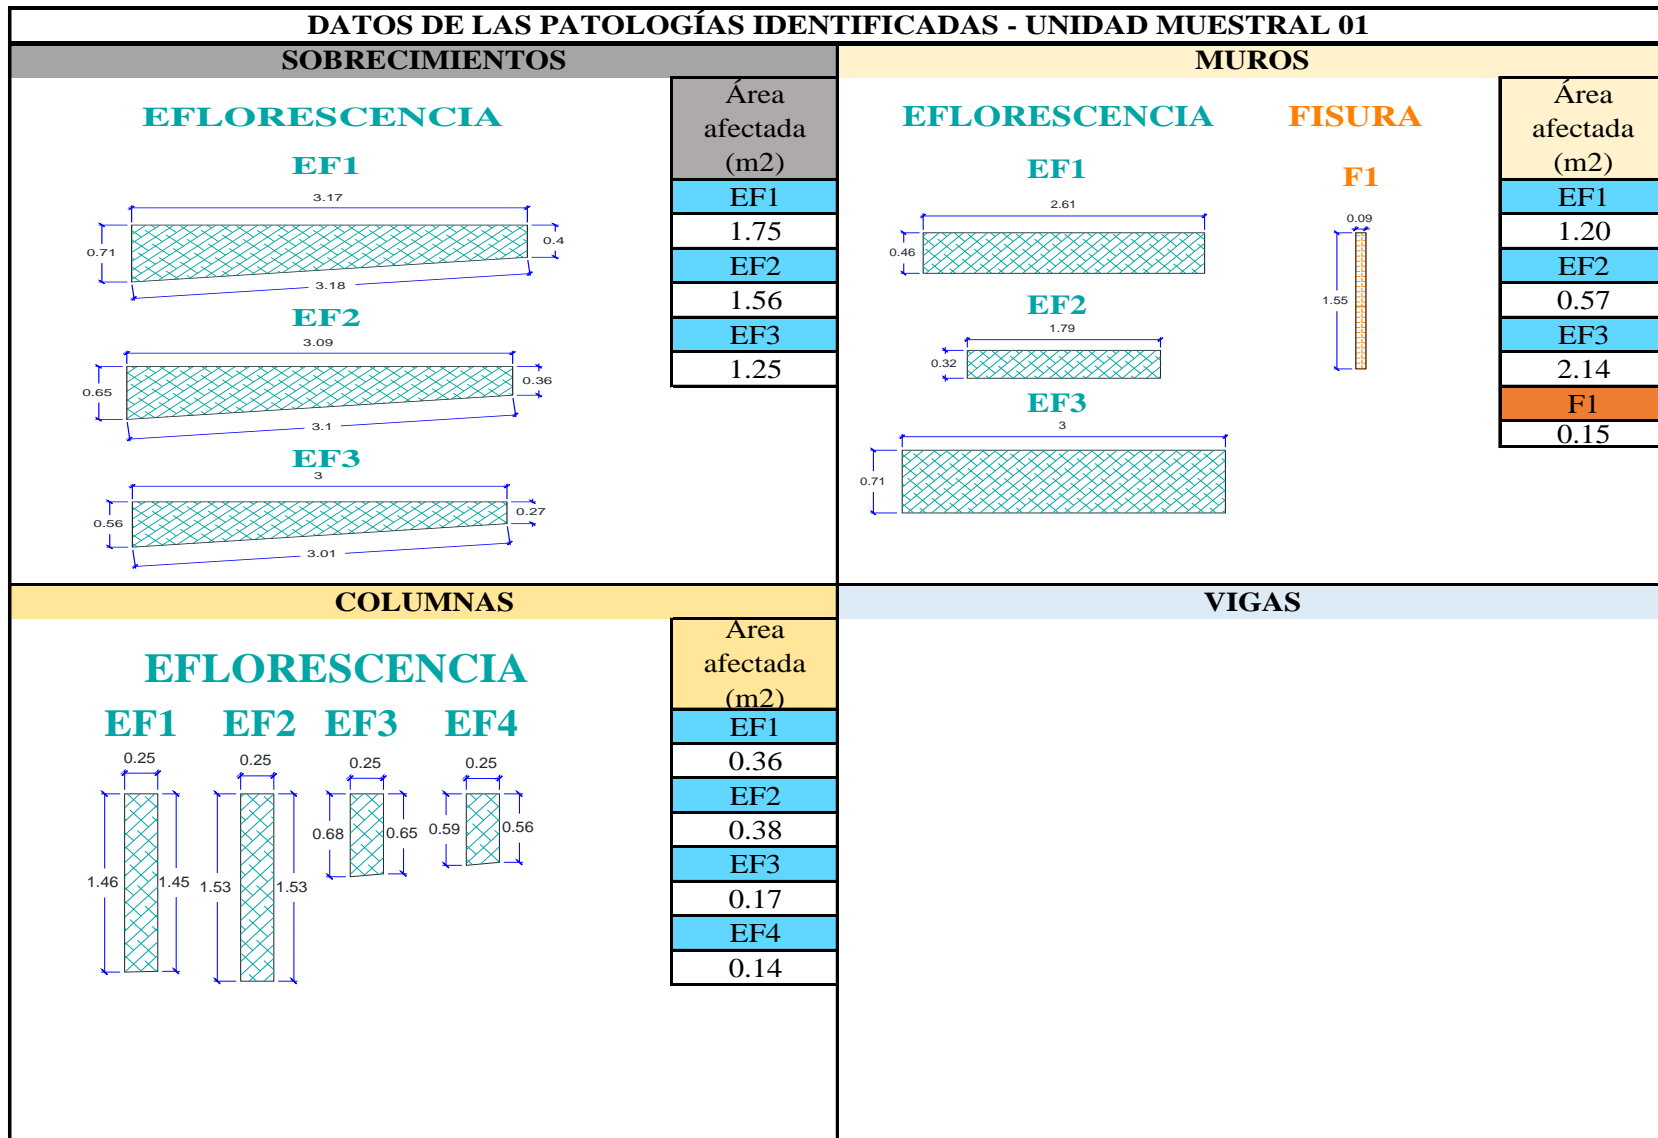
Gráfico 16: Datos de las patologías identificadas unidad muestral 01

Grieta	G	38.01	0.00	-	38.01	0.00%	-	100.0%				
Fisura	F		0.15	0.15	37.86	0.39%	-	99.6%				
Desprendimiento	D		0.00	-	38.01	0.00%	-	100.0%				
Erosión química	EQ		0.00	-	38.01	0.00%	-	100.0%				
Eflorescencia	EF		9.52	-	28.49	25.05%	-	75.0%				
TOTAL		38.01	9.67	-	28.34	25.44%	-	74.56%				
NIVEL DE SEVERIDAD EN LA UNIDAD MUESTRAL 01												
						BAJO	MEDIO	ALTO

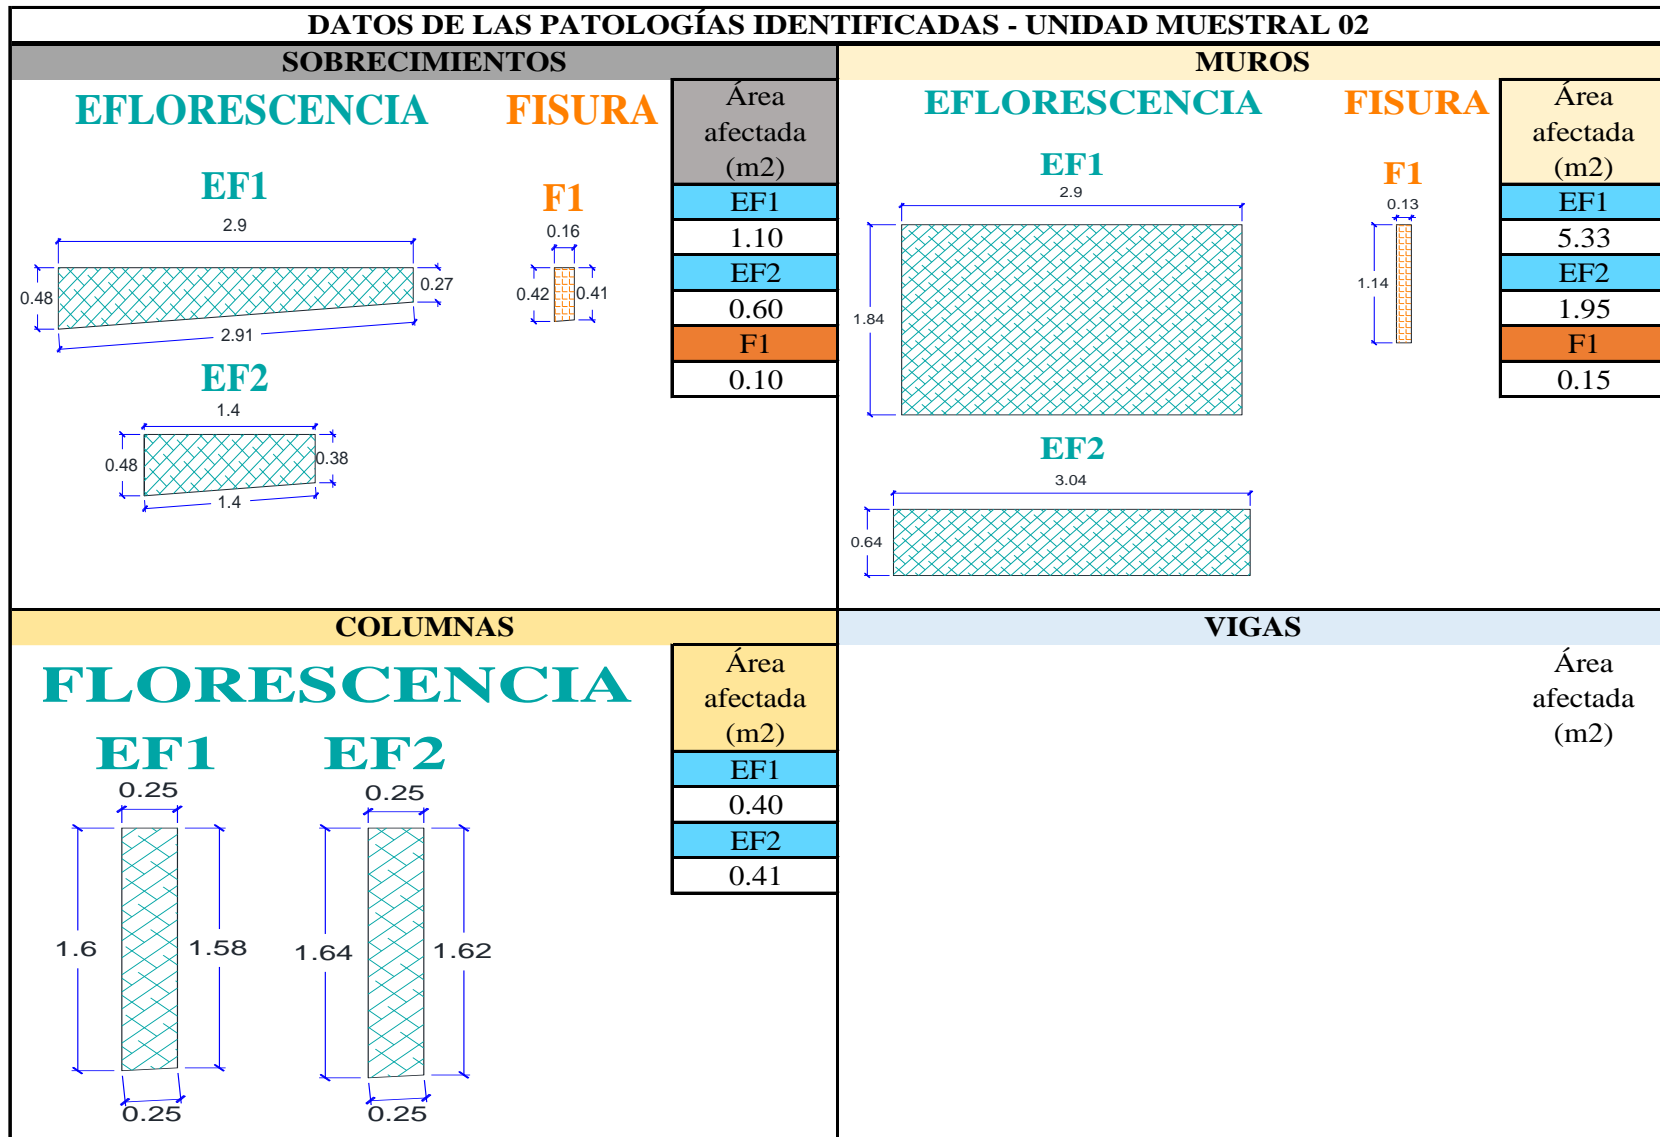
Gráfico 21: Datos de las patologías identificadas unidad muestral 02.

Grieta	G	24.13	0.00	-	24.13	0.00%	-	100.0%				
Fisura	F		0.25	0.30	23.88	1.04%	-	99.0%				
Desprendimiento	D		0.00	-	24.13	0.00%	-	100.0%				
Erosión química	EQ		0.00	-	24.13	0.00%	-	100.0%				
Eflorescencia	EF		9.79	-	14.34	40.57%	-	59.4%				
TOTAL		24.13	10.04	-	14.09	41.61%	-	58.39%				
NIVEL DE SEVERIDAD EN LA UNIDAD MUESTRAL 02												
						BAJO	MEDIO	ALTO				
Áreas (m2)						0.00	10.04	0.00

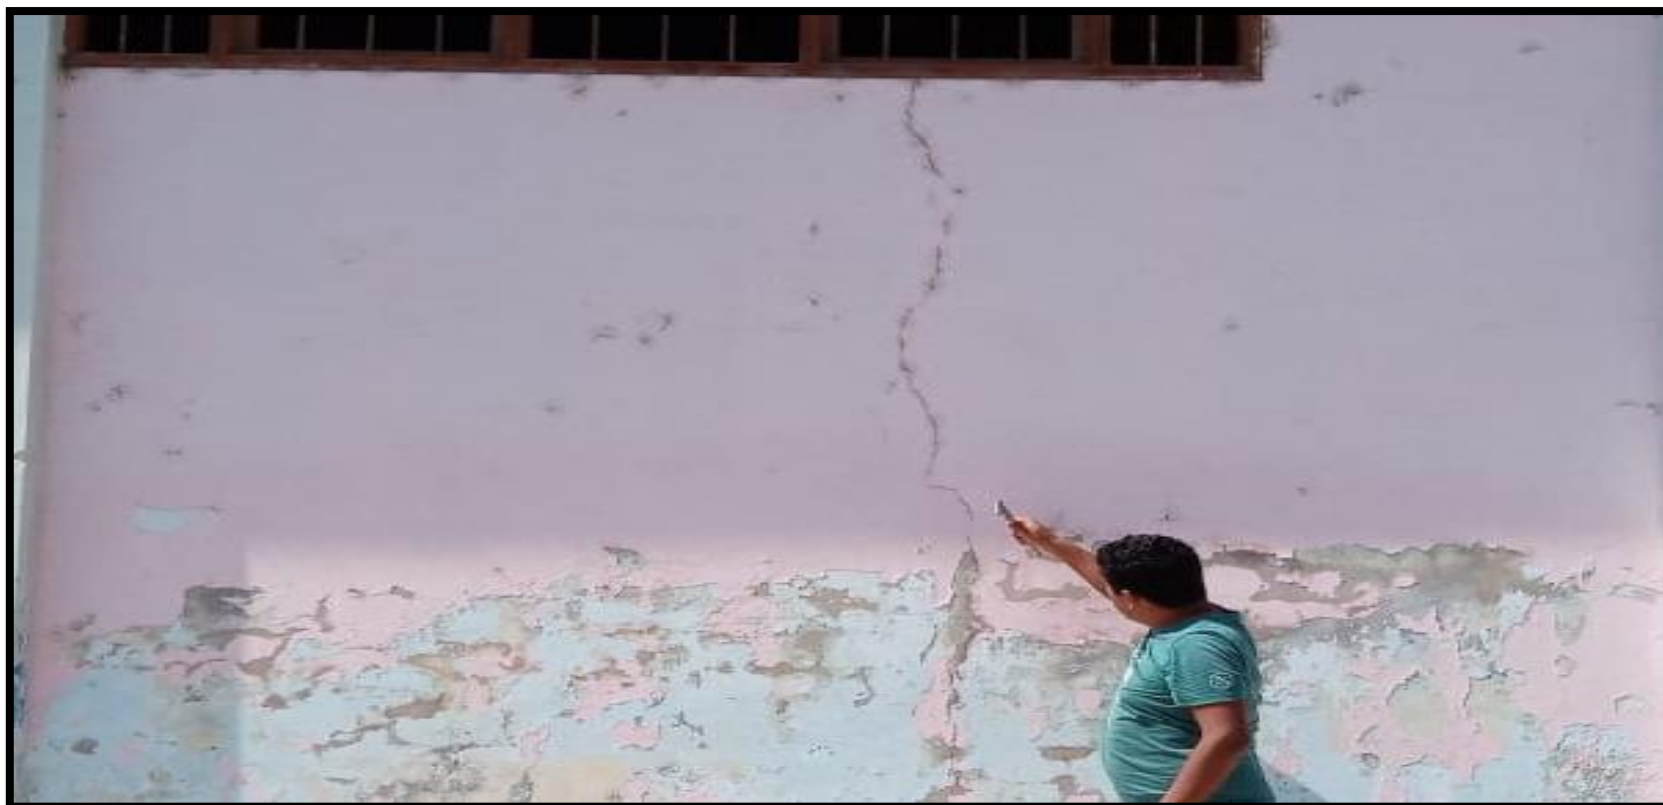
Fotografía 05. Presencia de Grieta – Unidad muestral 28.

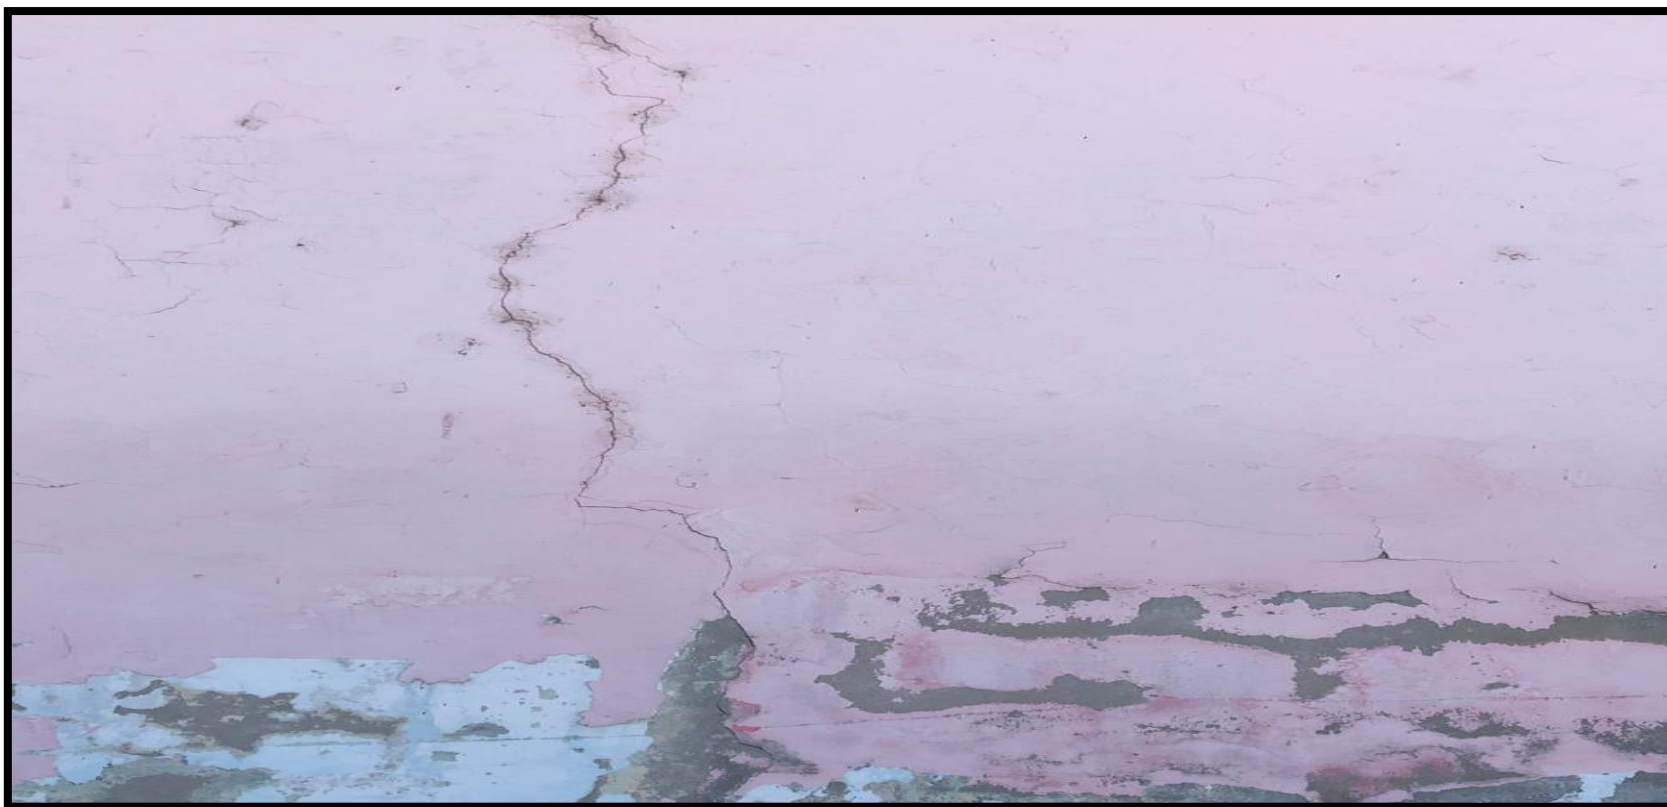
Fotografía 06. Presencia de fisura en muro – Unidad muestral 04.

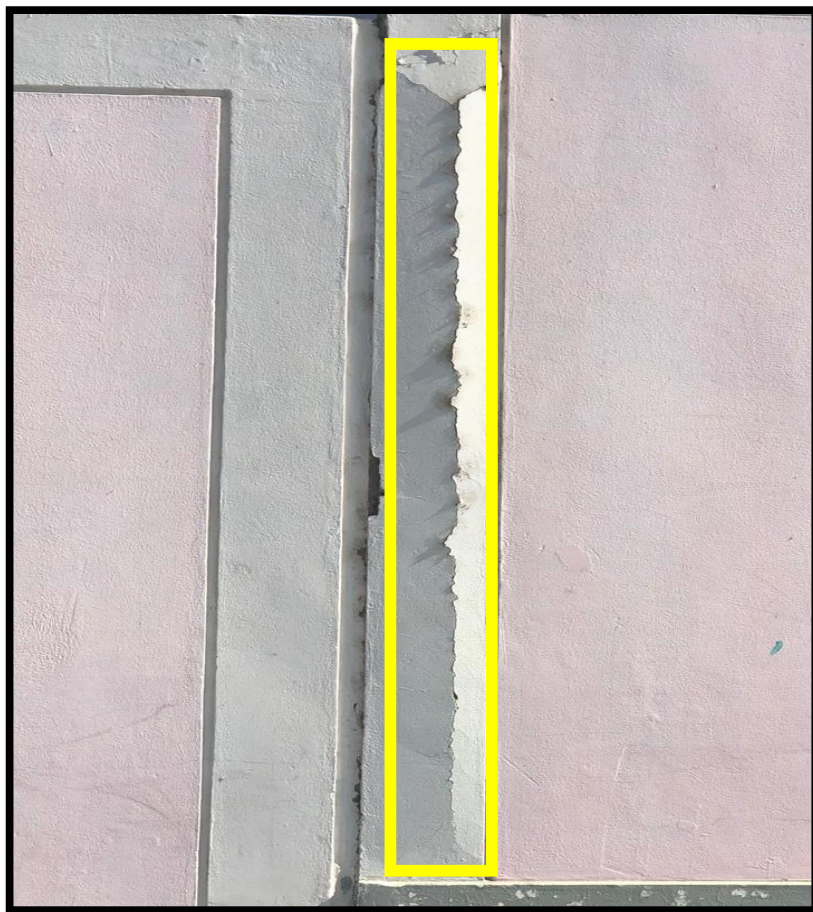
PATOLOGÍA: GRIETA - UNIDAD MUESTRAL 11

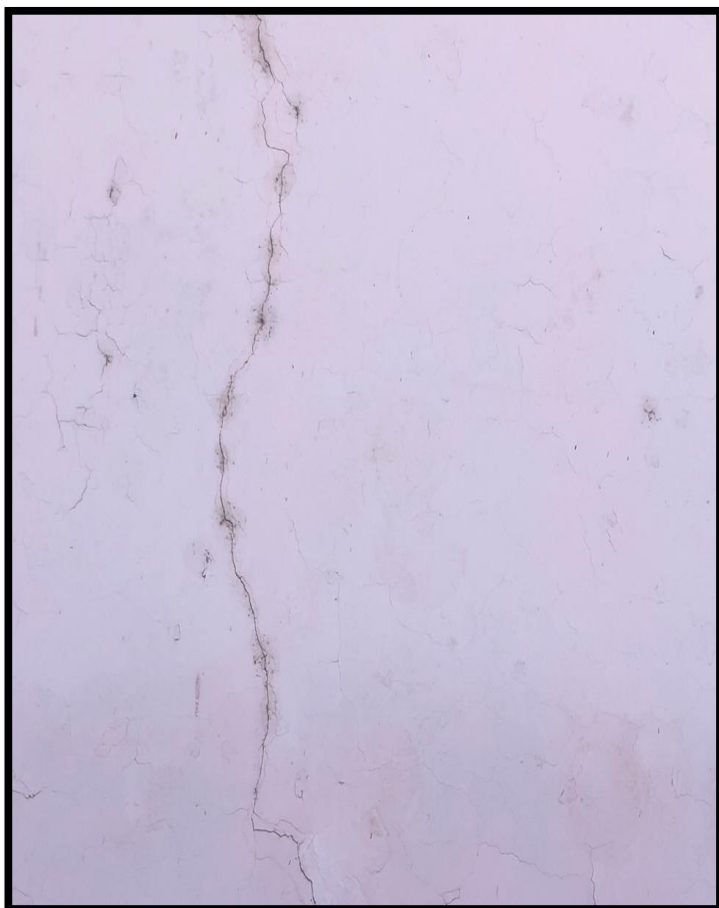
PATOLOGÍA: FISURA UBICADA EN LA UNIDAD MUESTRAL 03
