UNIVERSIDAD CATÓLICA LOS ÁNGELES
CHIMBOTE

DETERMINACIÓN Y EVALUACIÓN DE LAS
PATOLOGÍAS EN EL CONCRETO DE LAS
COLUMNAS, VIGAS, SOBRECIMIENTOS Y MUROS
DE ALBAÑILERÍA DE LA ESTRUCTURA DEL
CERCO DE LA EMPRESA RH ADMINISTRACIONES,
DISTRITO DE CHIMBOTE, PROVINCIA DEL SANTA,
DEPARTAMENTO DE ÁNCASH – JUNIO 2019

**TESIS PARA OPTAR EL TÍTULO PROFESIONAL DE
INGENIERO CIVIL**

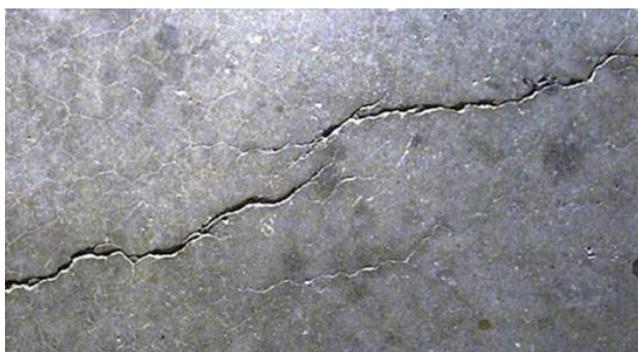
Figura 12. Fisura en muro de concreto
Nota. Fuente: Propia (2019)

Se realiza el picado en el área afectada con esta patología, dejar limpio del polvo y partículas; luego humedecer la superficie con lechada, para luego aplicar un sellador para fisuras, luego aislar el material sobresaliente con una espátula y por ultimo dar los acabados necesarios.

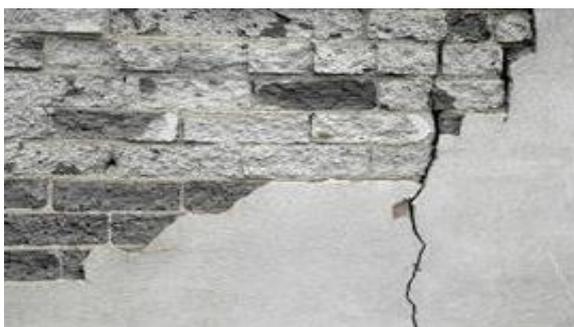
Figura 13. Grieta en muro de albañilería
Nota. Fuente: Propia (2019)

Limpiar la grieta a tratar con agua a presión y/o aire comprimido, la superficie de la grieta debe encontrarse limpia, para lograr una buena adherencia. Utilizar un sellador para grietas y rellenar todo el espesor de la grieta, la inyección debe ser lenta con una presión constante hasta que el líquido sobrepase unos milímetros la superficie a reparar, antes de cumplir 15 min desde la aplicación, aislar el producto con una espátula u otra herramienta lisa humedecida en agua. Luego dejar secar y dar el acabado para nivelar la contracción. En el caso de que se tratase de una grieta por juntas de ladrillos mal adheridas con ladrillos fraccionados, limpiamos el polvo, las partes sueltas; después aplicar aditivo para unir concreto antiguo con concreto nuevo utilizando una brocha, rodillo o pulverizado. Después colocar los nuevos ladrillos de igual características a los extraídos y rellenar las juntas con mortero y aditivo, para que el concreto tenga una mejor fluidez y que se acomode bien a los espacios de las juntas.

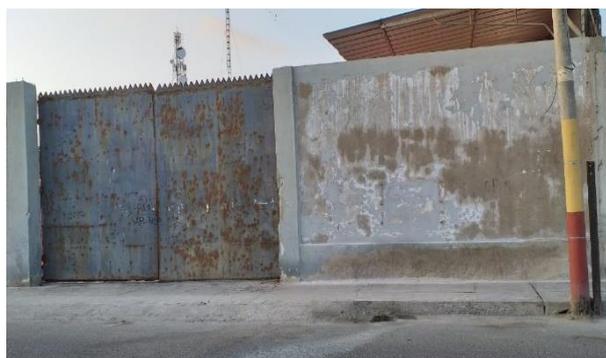
*Figura 15. Eflorescencia en muro de albañilería
Nota. Fuente: Propia (2019)*

Se limpia el área afectada, usando un cepillo metálico, dependiendo de la intensidad de la eflorescencia, hasta llegar a un área firme y sana, eliminando los suministros de eflorescencia. Esta debe quedar totalmente limpia para aplicar un impermeabilizante líquido contra la eflorescencia, utilizando una brocha, la primera capa se debe aplicar en forma circular, de tal modo que cubra todas las imperfecciones y poros de la superficie, después se deja secar y aplicar la segunda capa en forma tradicional dejándola secar hasta el otro día.

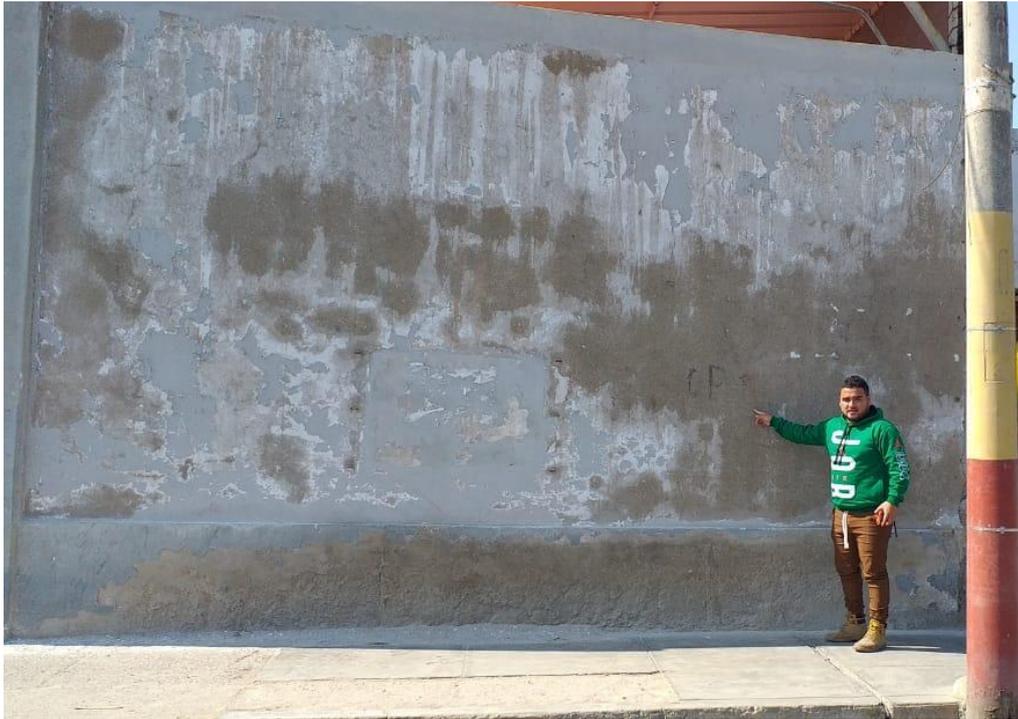
FOTOGRAFÍA 5. Muro y sobrecimiento afectados por la eflorescencia en la unidad de muestra 12

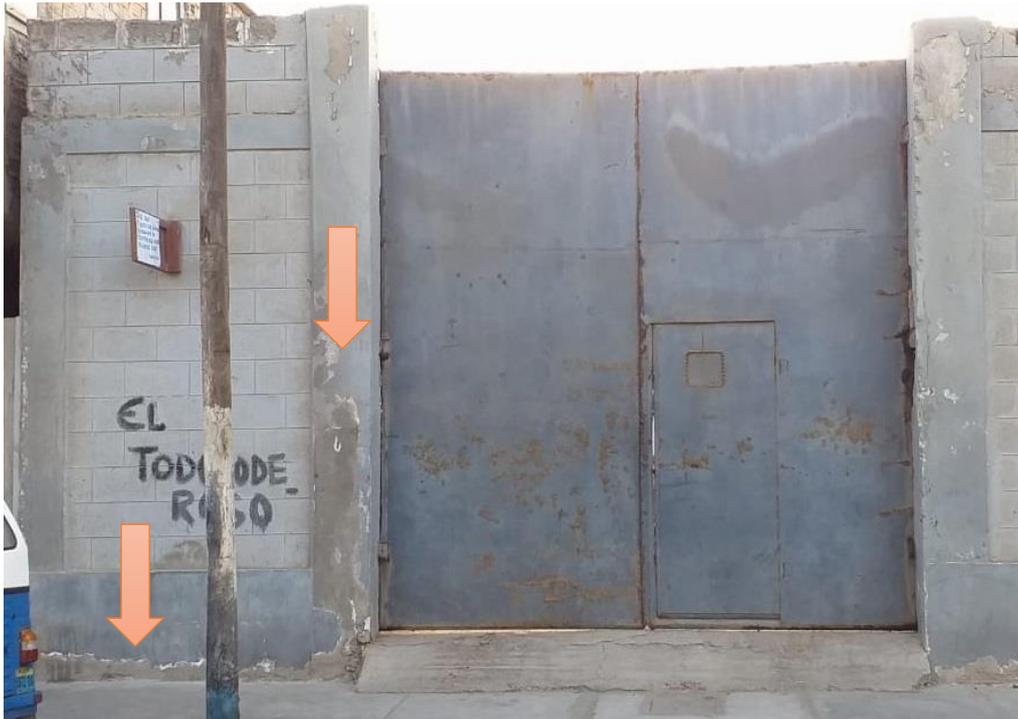
FOTOGRAFÍA 6. Columna y sobrecimiento afectados por la eflorescencia en la unidad de muestra 1

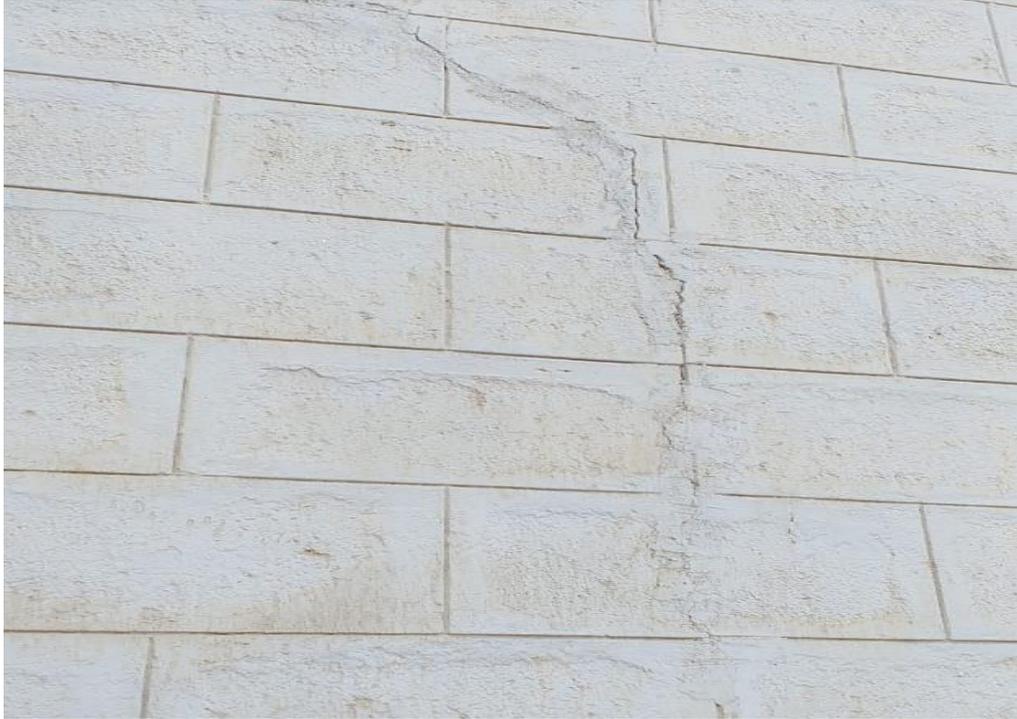
FOTOGRAFÍA 7. Muro afectados por fisura en la unidad de muestra 2.

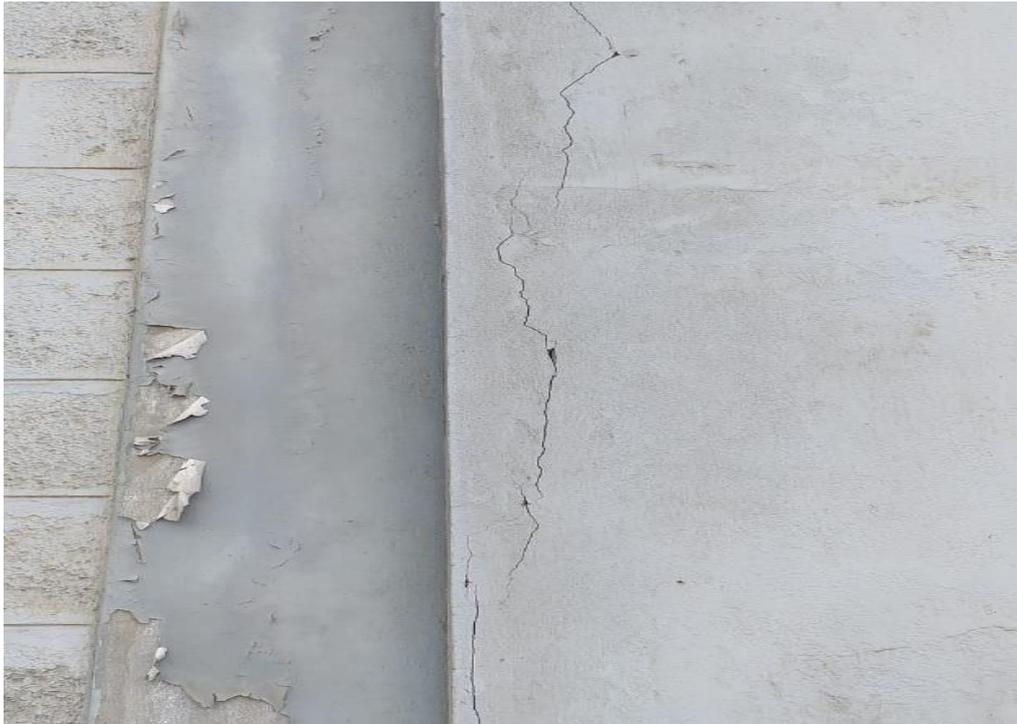
FOTOGRAFÍA 8. Muro afectados por fisura en la unidad de muestra 5.

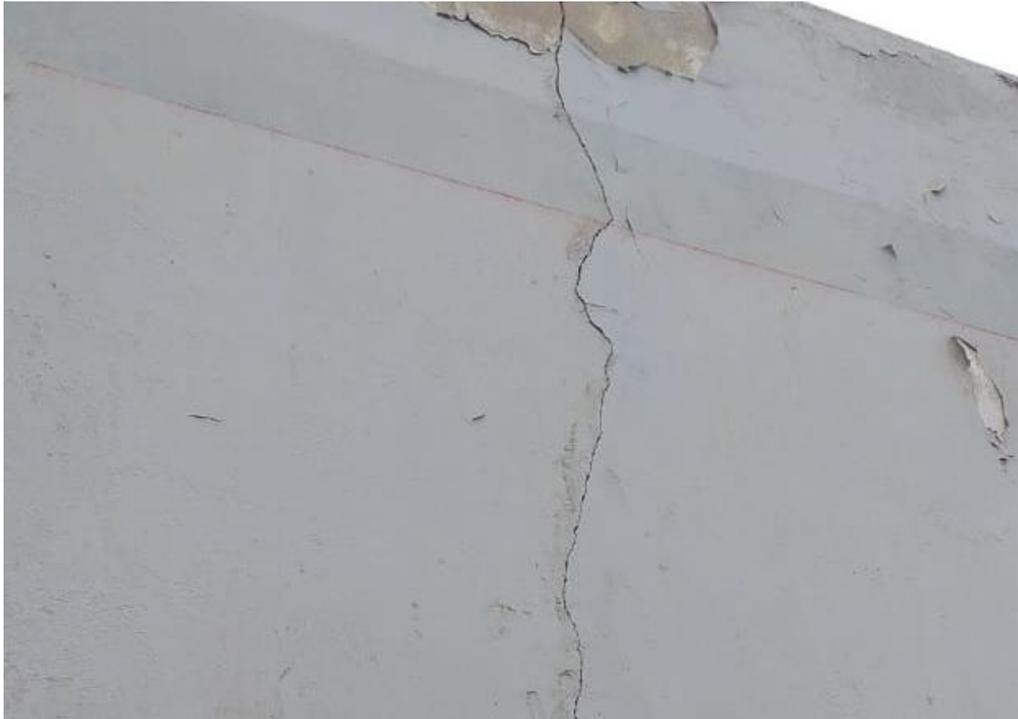
FOTOGRAFÍA 9. Muro y viga afectados por grieta en la unidad de muestra 5.

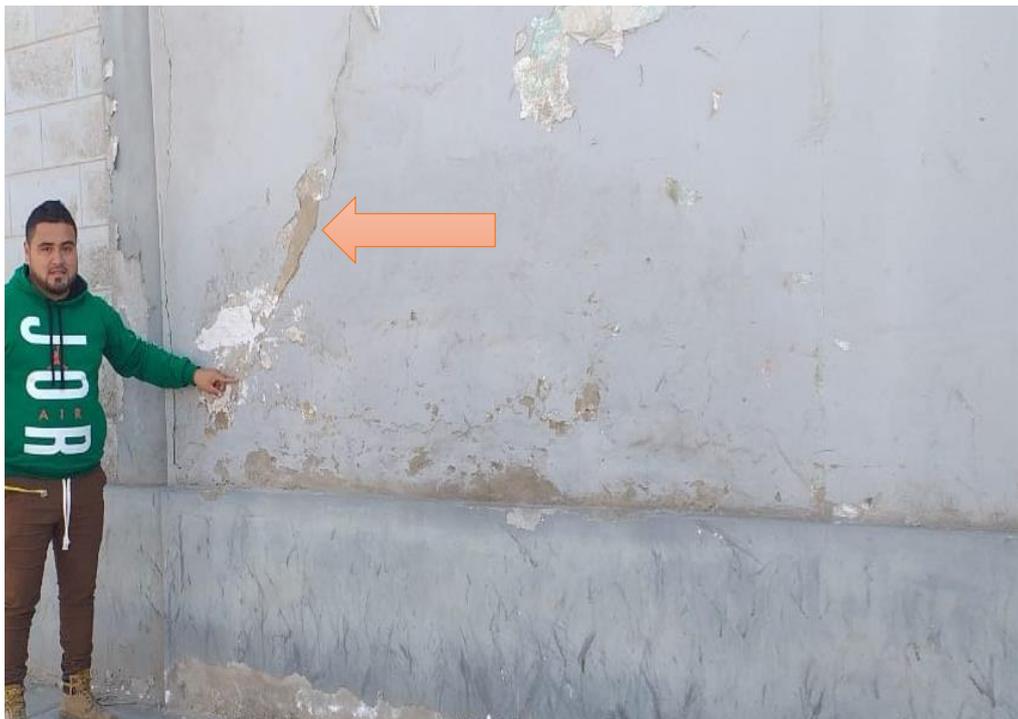
FOTOGRAFÍA 10. Muro afectado por grieta en la unidad de muestra 4.

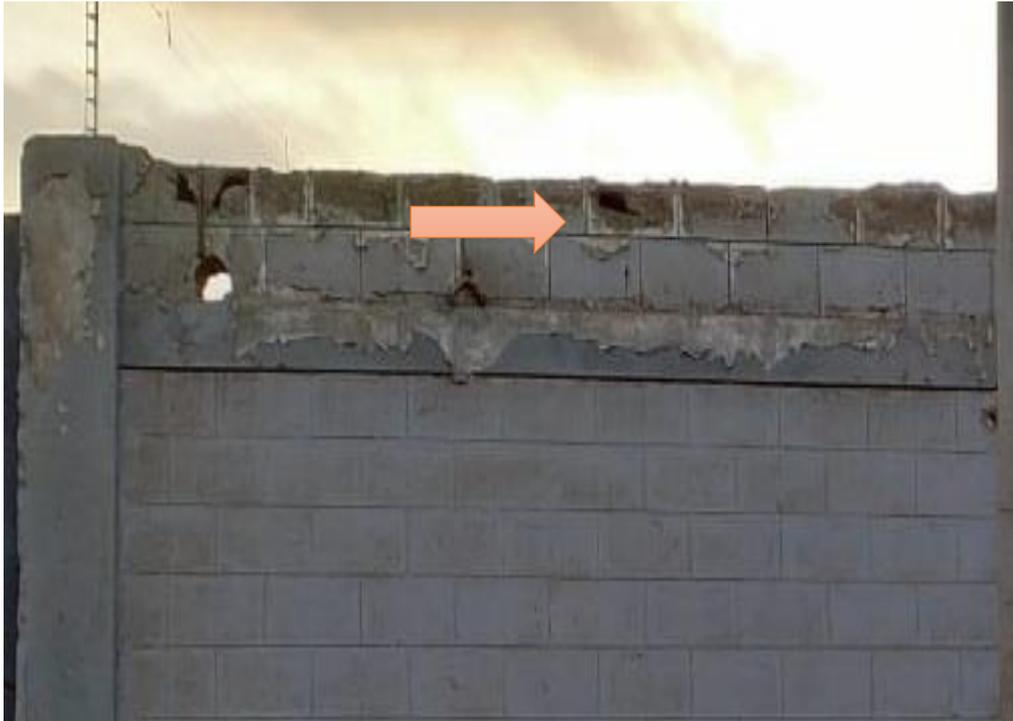
FOTOGRAFÍA 11. Muro afectado por desprendimiento en la unidad de muestra 2.

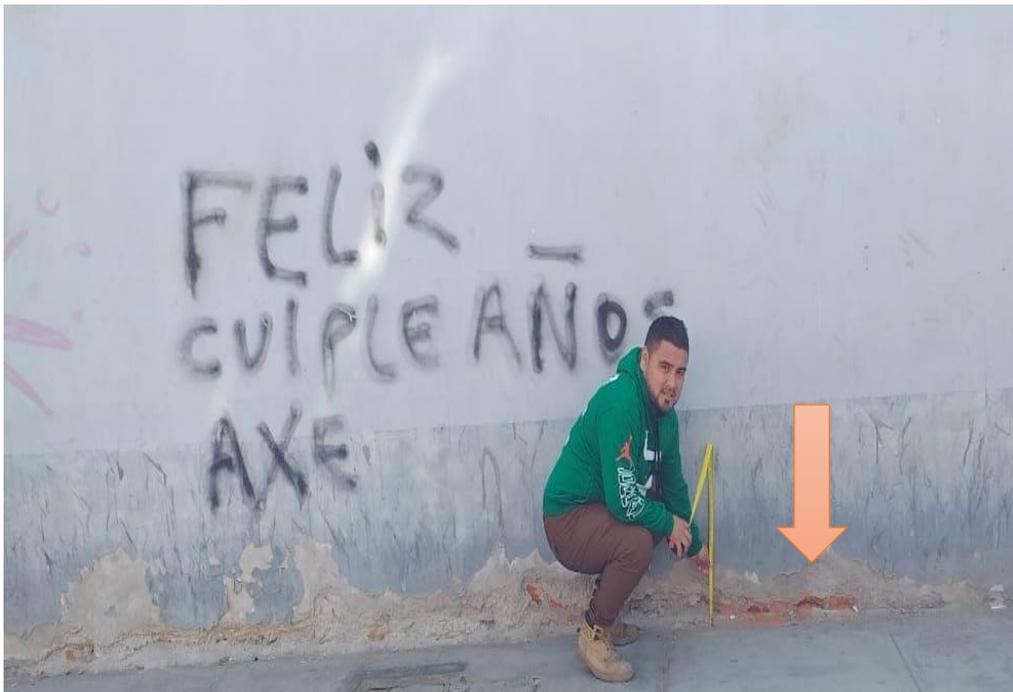
FOTOGRAFÍA 12. Muro afectado por desprendimiento en la unidad de muestra 5.

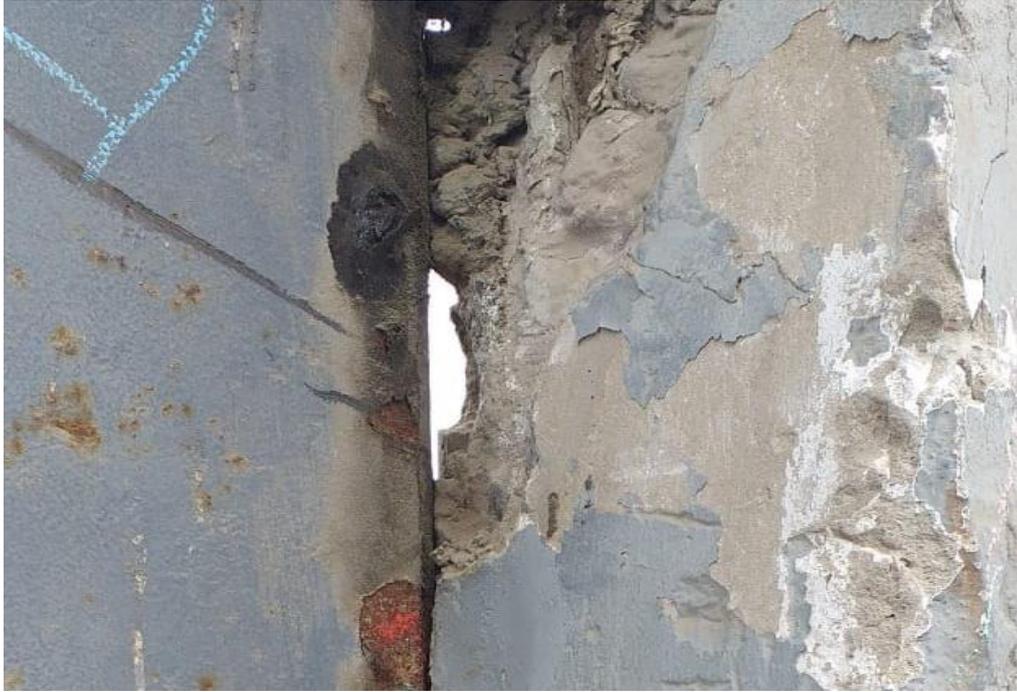
FOTOGRAFÍA 13. Columna afectada por la corrosión en la unidad de muestra 2.

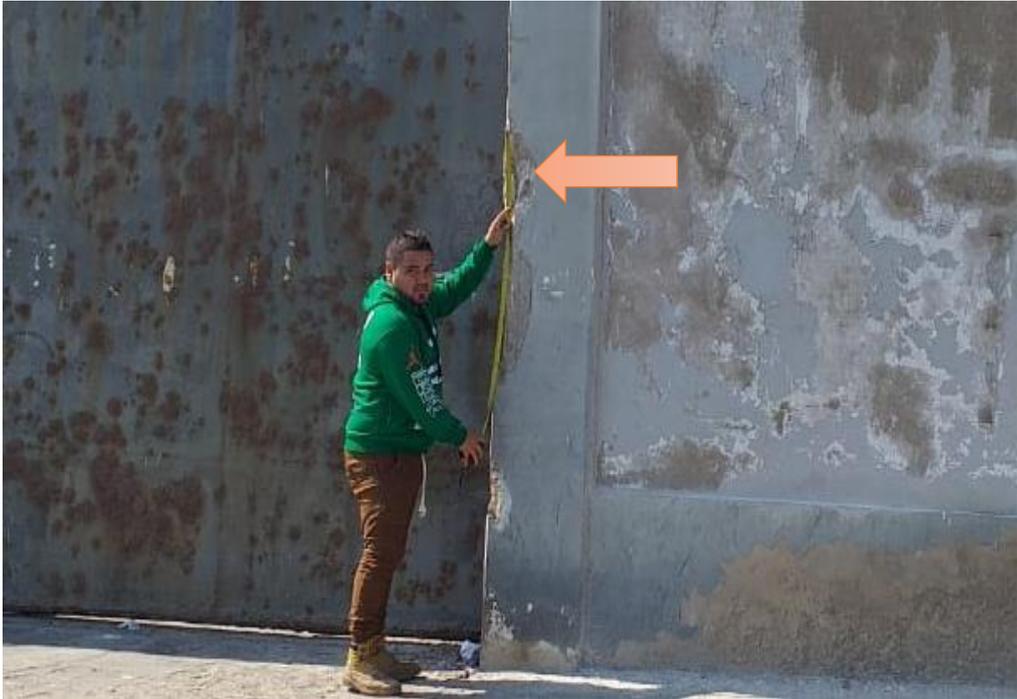
FOTOGRAFÍA 14. Columna afectada por la corrosión en la unidad de muestra 12.

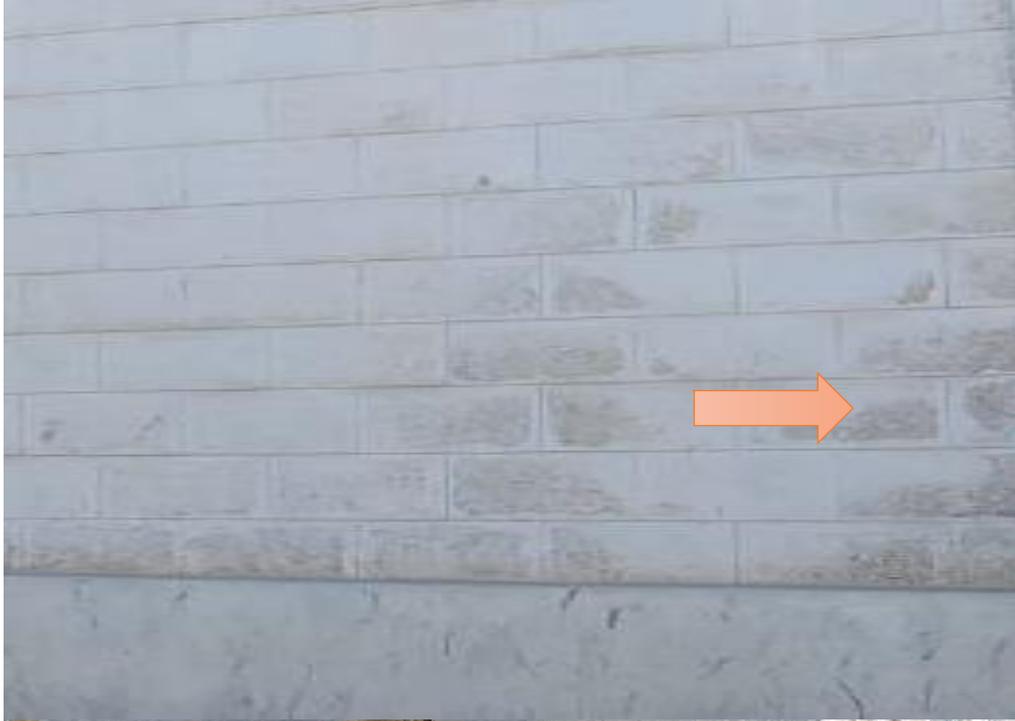
FOTOGRAFÍA 15. Muro afectado por la erosión en la unidad de muestra 3.

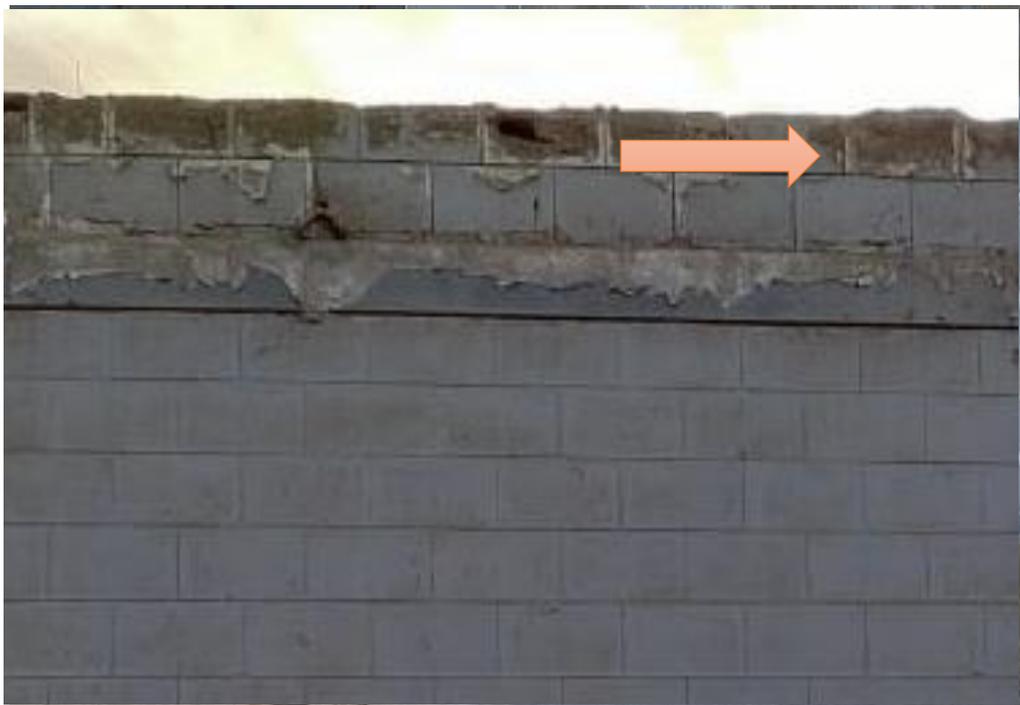
FOTOGRAFÍA 16. Muro afectado por la erosión en la unidad de muestra 2.
