UNIVERSIDAD CATÓLICA LOS ÁNGELES
CHIMBOTE

DETERMINACIÓN Y EVALUACIÓN DE LAS
PATOLOGÍAS DEL CONCRETO EN COLUMNAS, VIGAS,
Y MUROS, DE ALBAÑILERÍA CONFINADA DEL CERCO
PERIMÉTRICO DE LA INSTITUCIÓN EDUCATIVA
MARÍA GORETTI, URBANIZACIÓN MARÍA GORETTI,
DISTRITO DE CASTILLA, PROVINCIA DE PIURA,
REGIÓN PIURA, JULIO – 2016

TESIS PARA OPTAR EL TÍTULO PROFESIONAL DE
INGENIERO CIVIL

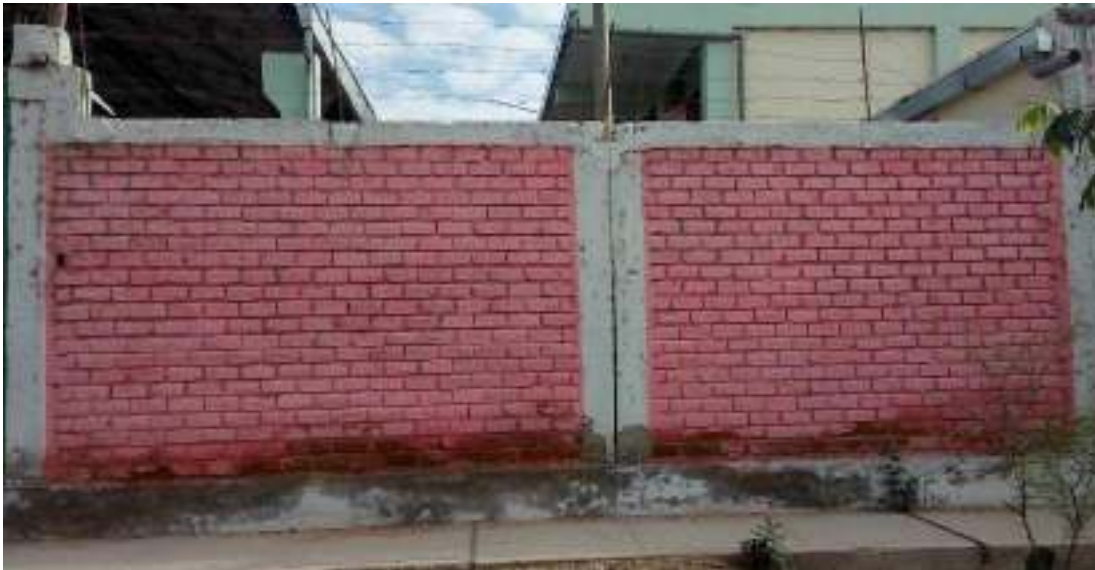
Presencia de erosión y humedad en la unidad de muestra 02.
