DETERMINACIÓN Y EVALUACIÓN DE LAS
PATOLOGÍAS DEL CONCRETO EN COLUMNAS, VIGAS
,SOBRECIMENTOS Y MUROS DE ALBAÑILERIA
CONFINADA DE LA ESTRUCTURA DEL CERCO
PERIMÉTRICO DEL COLISEO EL SALITRE UBICADO EN
JIRÓN INDEPENDENCIA LA MANZANA 15 LOTE 35,
DISTRITO DE CATACAOS, PROVINCIA DE PIURA,
REGIÓN PIURA , AGOSTO-2016

**TESIS PARA OPTAR EL TÍTULO PROFESIONAL DE
INGENIERO CIVIL:**

BACH. KATHERIN EDITH SILVA GONZALES

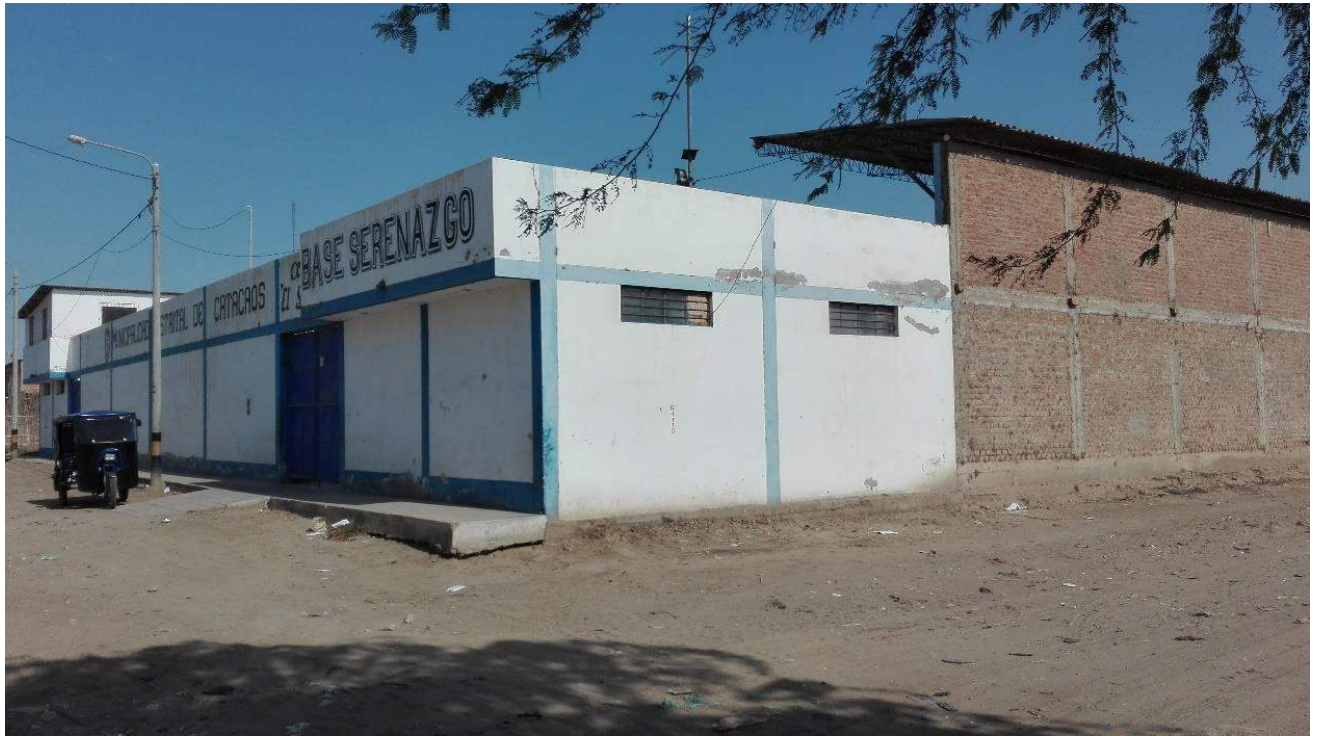
Anexo N°01: Fotografía del Coliseo el Salitre.

Vista panorámica exterior del cerco perimétrico del Coliseo el Salitre del Distrito de Catacaos.

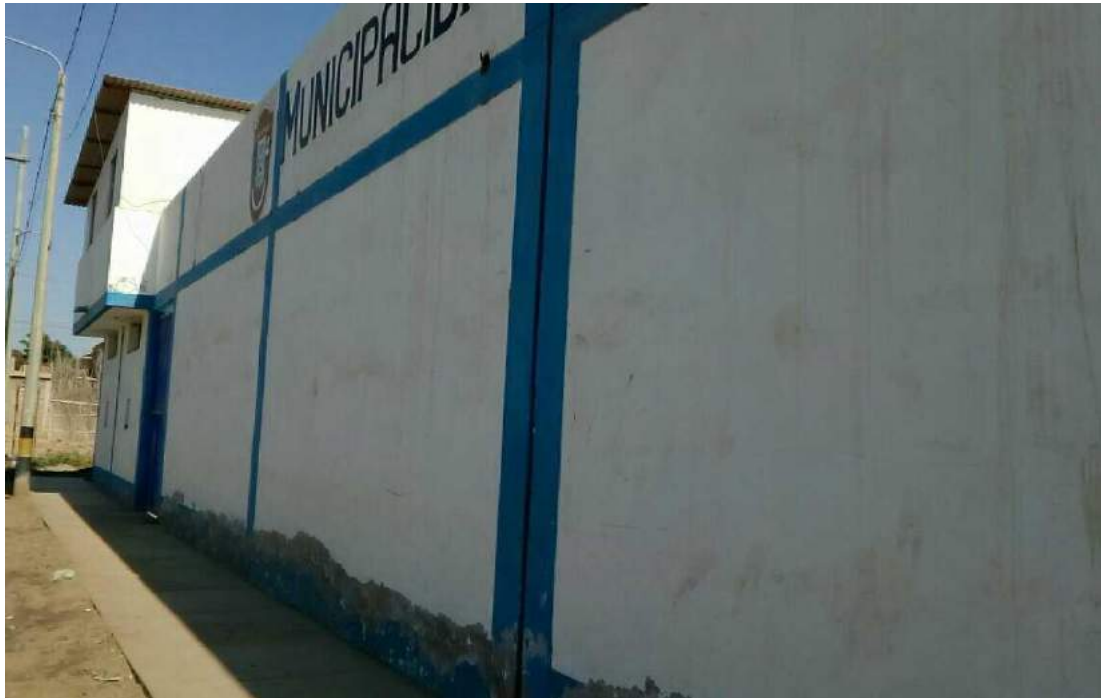
Vista de muros exteriores muestra N°16 ,17y 18 del cerco perimétrico del Coliseo el Salitre del Distrito de Catacaos.

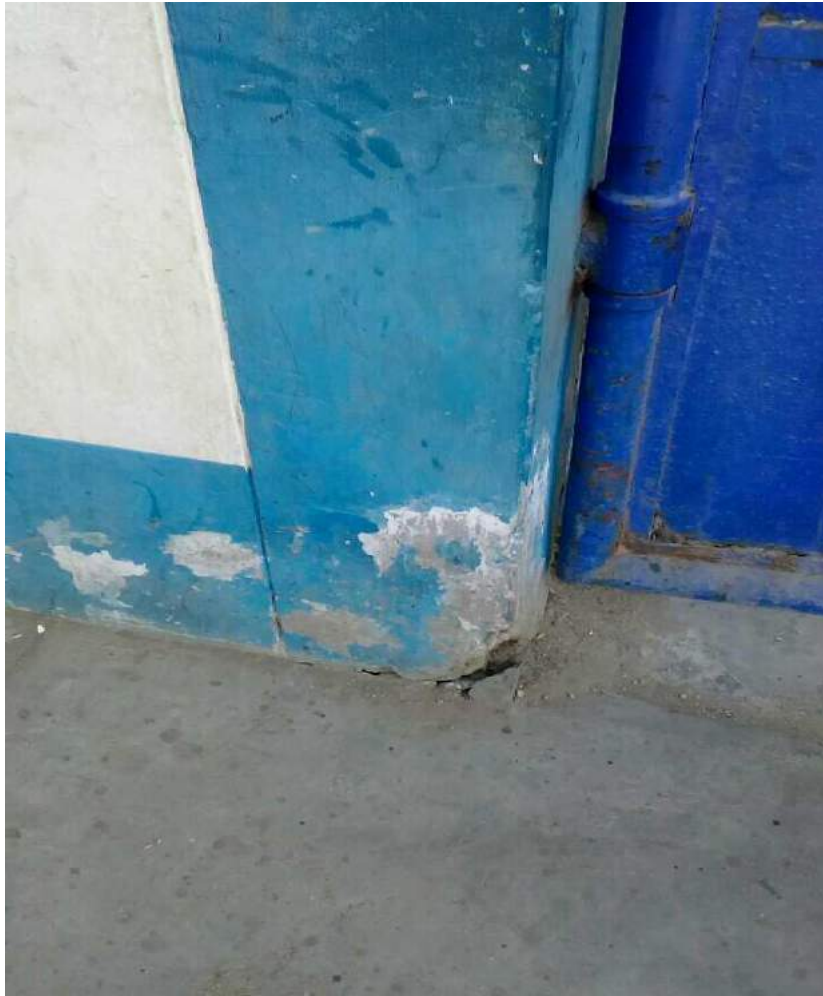
Imagen de eflorescencia en cerco perimétrico.
