**DETERMINACIÓN Y EVALUACIÓN DE LAS
PATOLOGÍAS DE LOS ELEMENTOS QUE CONFORMAN
EL PUENTE SECHURA, DE 166.60 METROS DE
LONGITUD, DISTRITO DE SECHURA, PROVINCIA DE
SECHURA, REGIÓN PIURA, FEBRERO 2019.**

**TESIS PARA OPTAR EL TÍTULO PROFESIONAL DE
INGENIERO CIVIL.**

BACH. MIULLER EDISON ROSAS HERRERA.

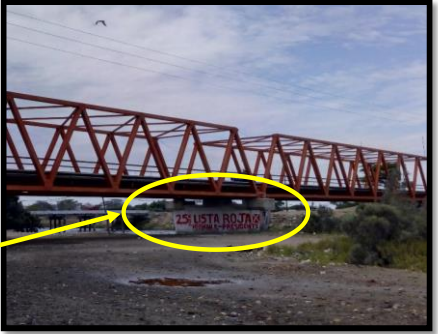
12	5/02/2019	Vista de la parte superior del puente hacia el apoyo del pilar en el tramo 01 donde se puede apreciar fisura en el pilar de apoyo.

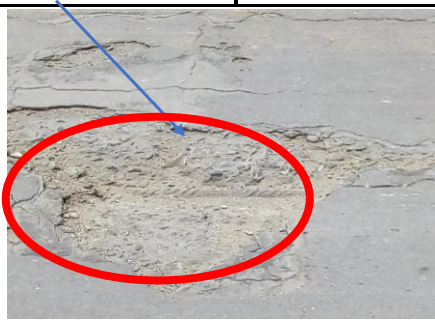
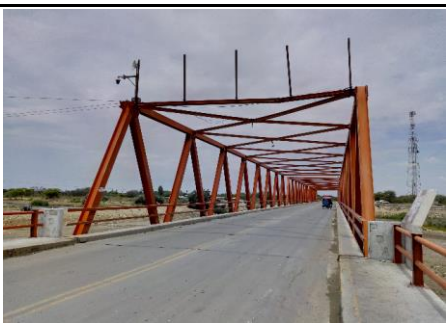
CONDICIÓN ENCONTRADA							
En la imagen de la derecha podremos apreciar la condición en el que se encuentra la losa transversal de la estructura teniendo una exposición del acero permitiendo de esta manera el deterioro continuo de este elemento.

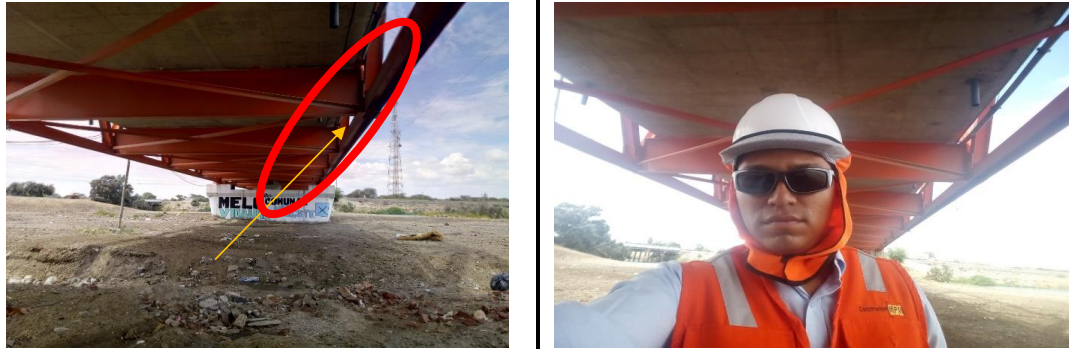
CONDICIÓN ENCONTRADA																									
En la imagen izquierda se puede apreciar el segundo tramo del puente sechura en la cual una viga principal presenta corrosión en su estructura.

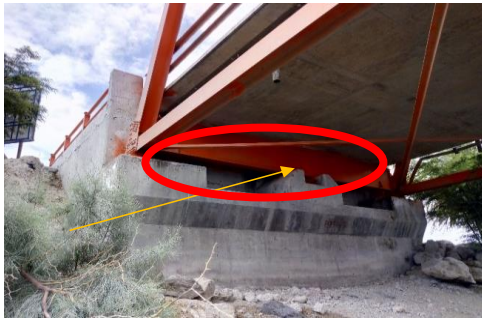
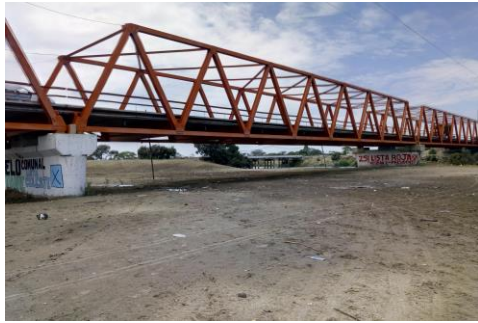
CONDICIÓN ENCONTRADA							
En la imagen izquierda se puede apreciar el primer tramo del puente sechura en la cual una viga secundaria presenta corrosión en su estructura.							
SUSTENTO DE METRADO							
LARGO (M)	ANCHO (M)	AREA (M2)	ESPESOR (M)	NUMERO DE VECES	TOTAL (M3)

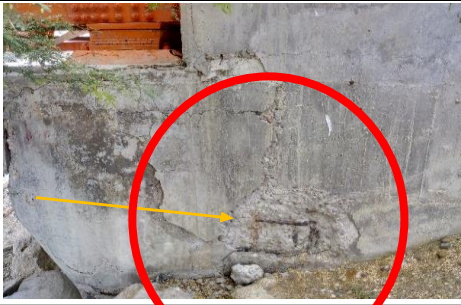
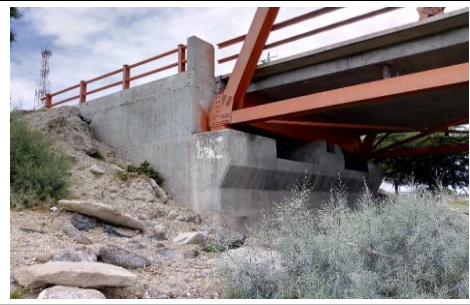
CONDICIÓN ENCONTRADA																																					
El estribo derecho del puente Sechura es de concreto armado, presenta exposición del acero y corrosión avanzada con grietas que superan 2.5 cm de ancho con una profundidad de 3.5 cm a su vez se muestra desprendimiento de concreto.

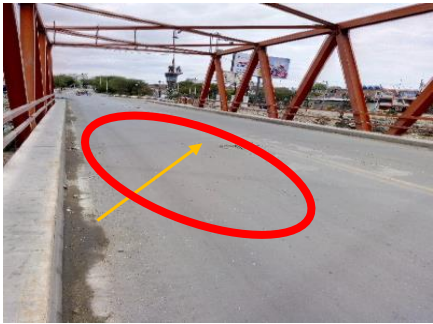
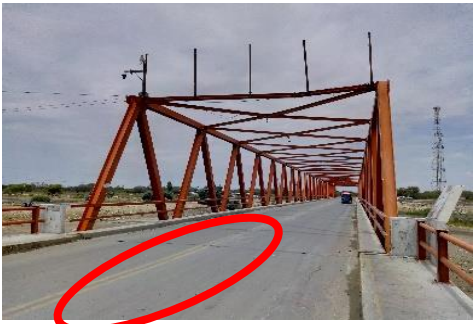
CONDICIÓN ENCONTRADA							
La capa de asfalto en general en los tres tramos presenta severos daños como ahuellamientos ondulaciones, con exposición de agregados de la losa a lo largo del tramo dos.							
SUSTENTO DE METRADO							
LARGO (M)	ANCHO (M)	AREA (M2)	ESPESOR (M)	NUMERO DE VECES	TOTAL (M3)

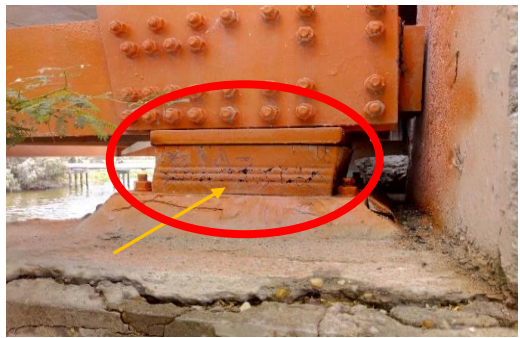
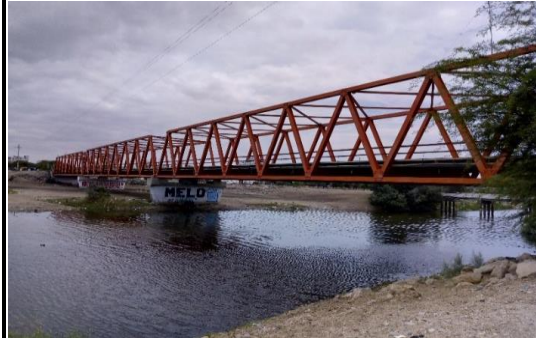
CONDICIÓN ENCONTRADA																									
Apoyo fijo de neopreno se encuentra deteriorado producto de las cargas que soporta la estructura requiriendo la atención técnica para su adecuado mantenimiento.

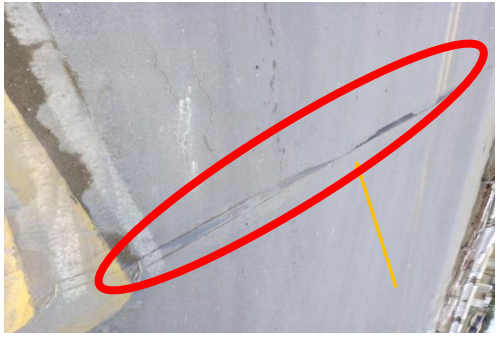
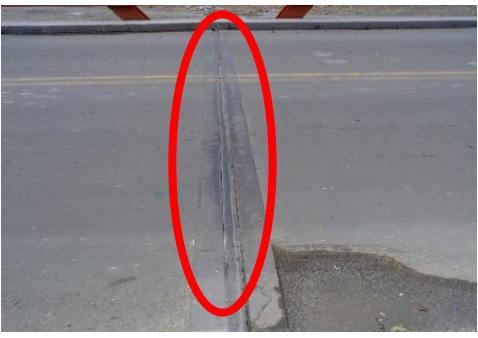
CONDICIÓN ENCONTRADA							
Estas juntas compresible/ expansible presenta oxidación superficial sin corrosión, presenta abolladuras producto del impacto con los vehículos.							
SUSTENTO DE METRADO							
LARGO (M)	ANCHO (M)	AREA (M2)	ESPESOR (M)	NUMERO DE VECES	TOTAL (M3)		
7	0.25	-			1.75		
CONDICIÓN DEL ELEMENTO							
Elemento N° 343: Tipo Compresible / Expandible.							
METRADO	UNIDAD	CALIFICACIÓN (%)					
		PÉSIMO	MUY MALO	MALO	REGULAR	BUENO	MUY BUENO

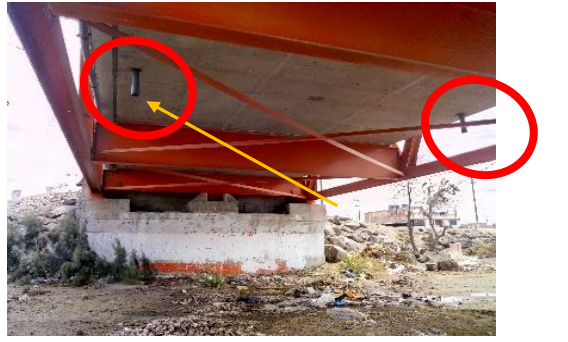
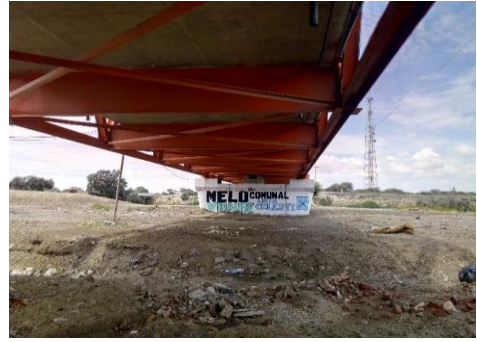
CONDICIÓN ENCONTRADA							
permite determinar que se encuentra en Buen estado, ya que el grado de deterioro de estos elementos no influye en la capacidad de carga de la estructura.							
SUSTENTO DE METRADO							
LARGO (M)	DIAMETRO (pul)			NUMERO DE VECES	TOTAL (M3)
