UNIVERSIDAD CATÓLICA LOS ÁNGELES  
CHIMBOTE

DETERMINACIÓN Y EVALUACIÓN DE LAS  
PATOLOGÍAS DEL CONCRETO EN EL CANAL DE  
RIEGO YURACYACU, PROGRESIVAS 0+500 AL 1+000,  
DISTRITO DE INDEPENDENCIA, PROVINCIA HUARAZ,  
DEPARTAMENTO ÁNCASH, ENERO 2019.

**TESIS PARA OPTAR EL TÍTULO PROFESIONAL DE  
INGENIERA CIVIL**

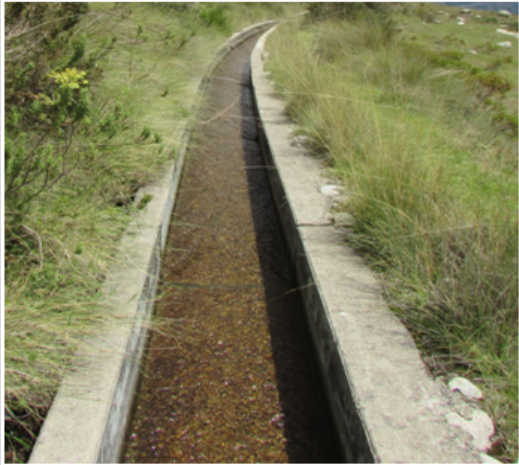
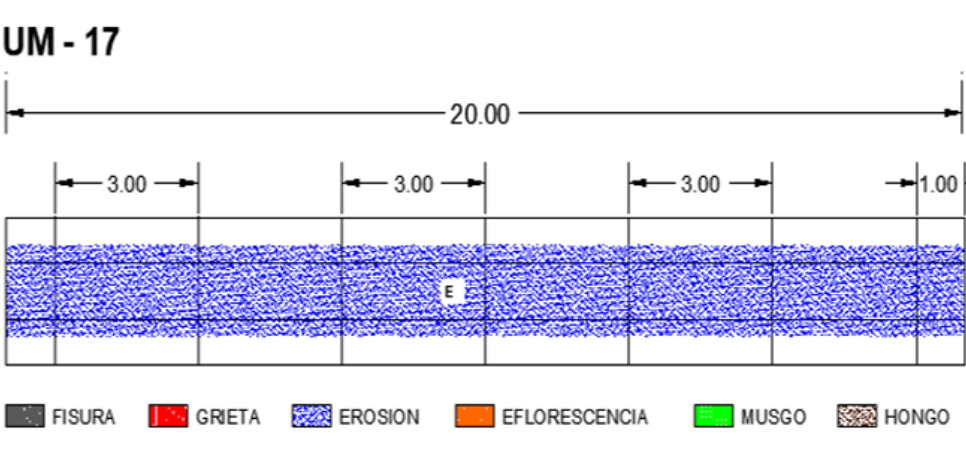
Fisura	F	0.00	0.00%		5.00	62.50%	0.00	0.00%		0.00	0.00%	0.00	0.00%		5.00	62.50%			
Grieta	G	0.00	0.00%				0.00	0.00%				0.00	0.00%				0.00	0.00%	
Erosión	E	3.00	37.50%	<b>2</b>			10.00	100.00%	<b>2</b>			3.00	37.50%	<b>2</b>					
Eflorescencia	FL	0.00	0.00%				0.00	0.00%				0.00	0.00%						
Musgo	M	0.00	0.00%				0.00	0.00%				0.00	0.00%						
Hongos	H	0.00	0.00%				0.00	0.00%				0.00	0.00%						
<b>Total</b>		3.00	37.50%	<b>2</b>	5.00	62.50%	10.00	100.00%	<b>2</b>	0.00	0.00%	3.00	37.50%	<b>2</b>	5.00	62.50%

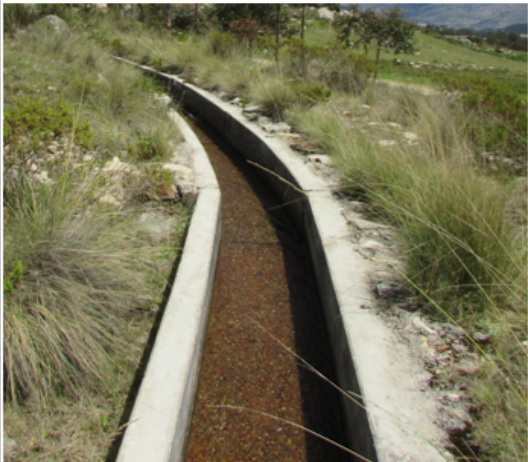
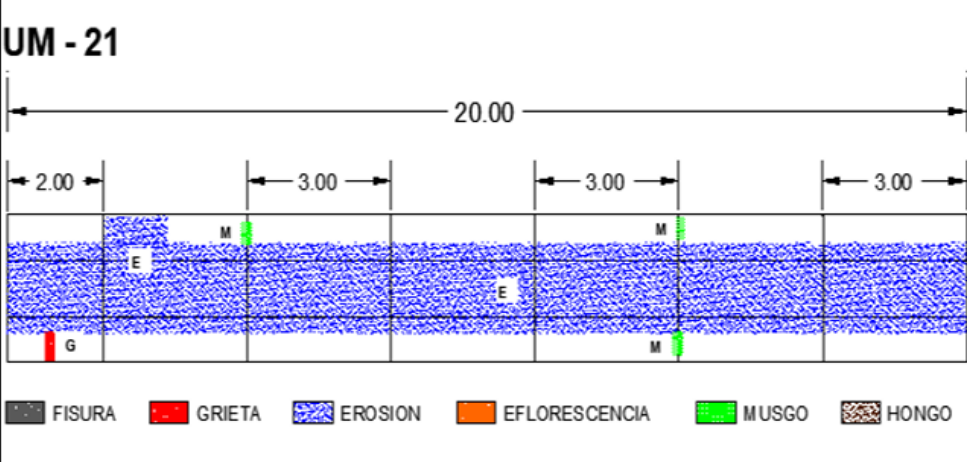
Fisura	F	0.00	0.00%		4.64	58.02%	0.00	0.00%		0.00	0.00%	0.00	0.00%		4.98	62.19%
Grieta	G	0.00	0.00%				0.00	0.00%				0.02	0.25%	3		
Erosión	E	3.34	41.72%	2			10.00	100.00%	2			2.99	37.31%	2		
Eflorescencia	FL	0.00	0.00%				0.00	0.00%				0.00	0.00%			
Musgo	M	0.02	0.26%	3			0.00	0.00%				0.02	0.25%	3		
Hongos	H	0.00	0.00%				0.00	0.00%				0.00	0.00%			
<b>Total</b>		<b>3.36</b>	<b>41.98%</b>	<b>2</b>			<b>10.00</b>	<b>100.00%</b>	<b>2</b>			<b>3.03</b>	<b>37.81%</b>	<b>2</b>

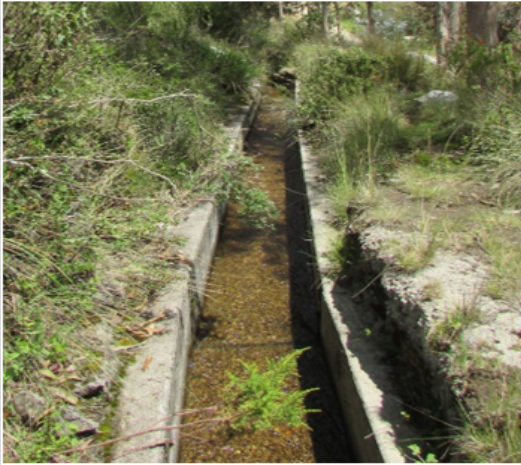
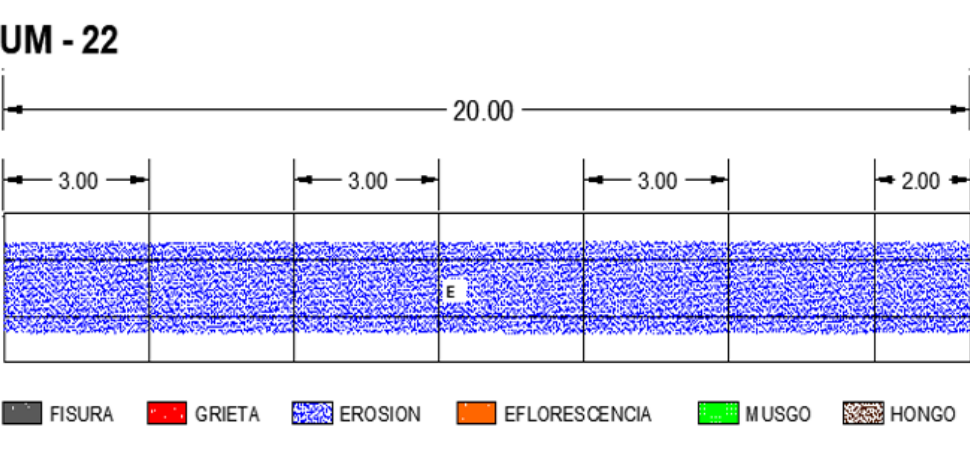
Erosión	E	3.00	37.50%	<b>2</b>			10.00	100.00%	<b>2</b>			3.00	37.50%	<b>2</b>			
Eflorescencia	FL	0.00	0.00%				0.00	0.00%				0.00	0.00%				
Musgo	M	0.00	0.00%				0.00	0.00%				0.00	0.00%				
Hongos	H	0.00	0.00%				0.00	0.00%				0.00	0.00%				
<b>Total</b>		3.00	37.50%	<b>2</b>	5.00	62.50%	10.00	100.00%	<b>2</b>	0.00	0.00%	3.00	37.50%	<b>2</b>	5.00	62.50%

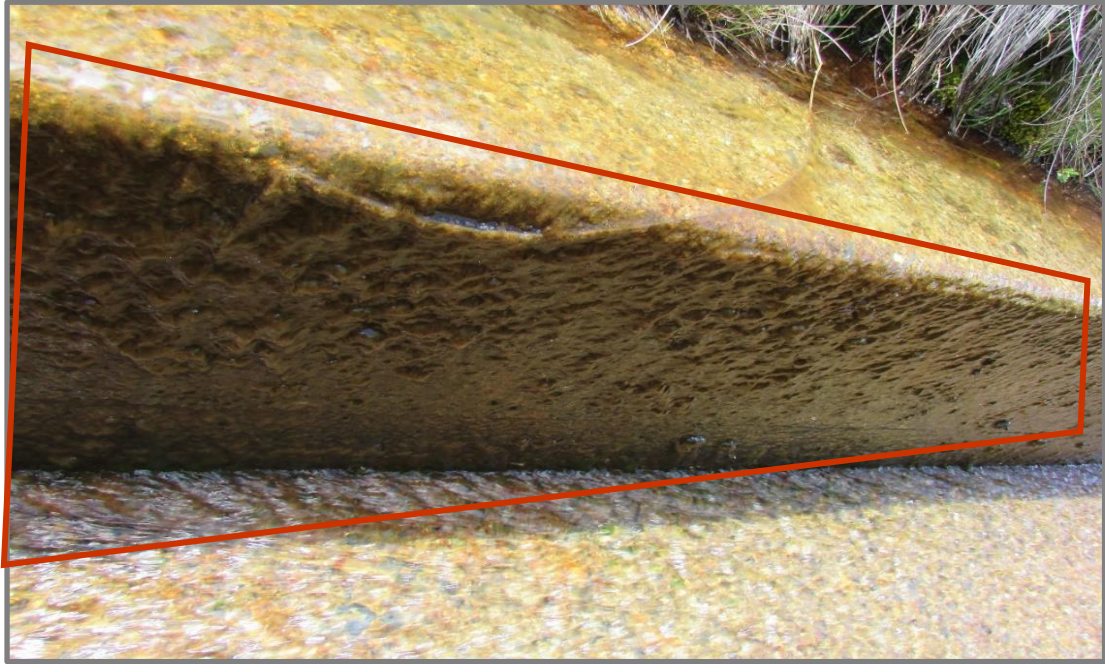
*Fotografía 5.* Presencia de hongos en el margen izquierdo de la UM 3, en el cual se realizó la medida del área que ocupa, así como verificar si dañó a la estructura

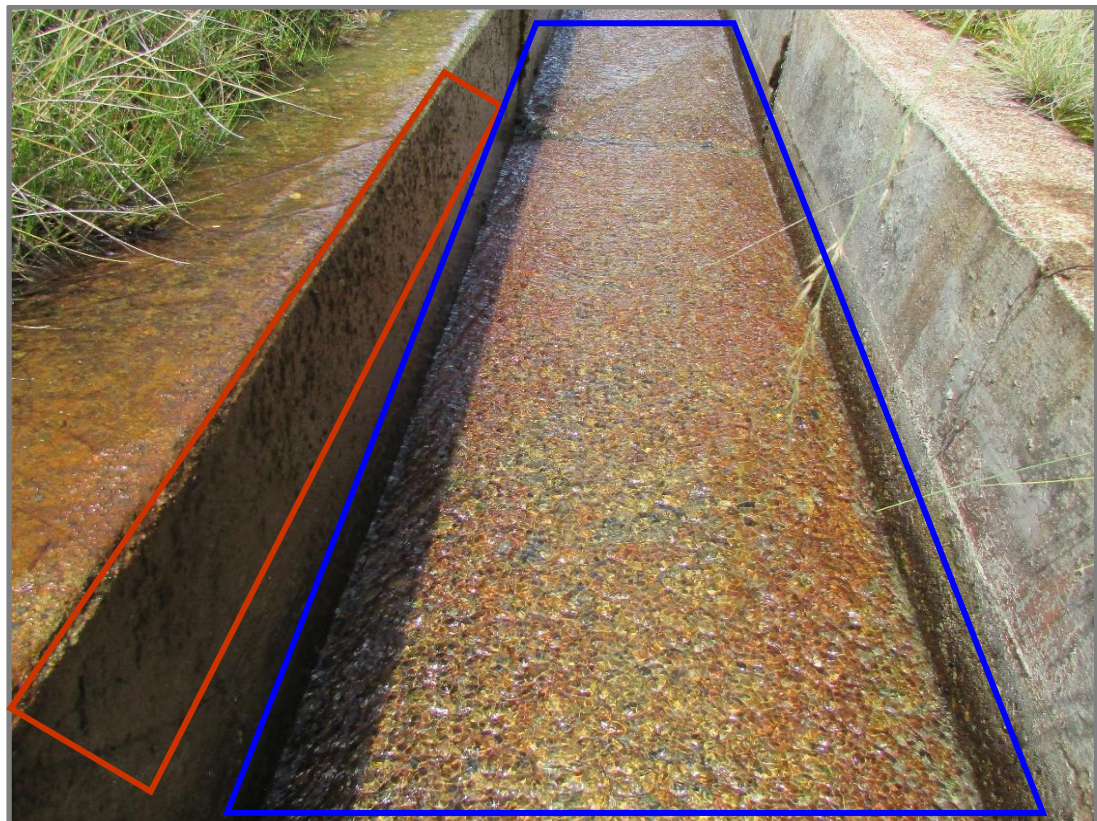
*Fotografía 6.* Presencia de erosión en la losa del canal y parte inferior de ambos márgenes, en el que se realizó la medida del área que ocupa y profundidad, y de los hongos en el margen izquierdo en el que se tomó medidas del área que ocupa y verificar si dañó de algún modo la estructura ubicados en la UM 4

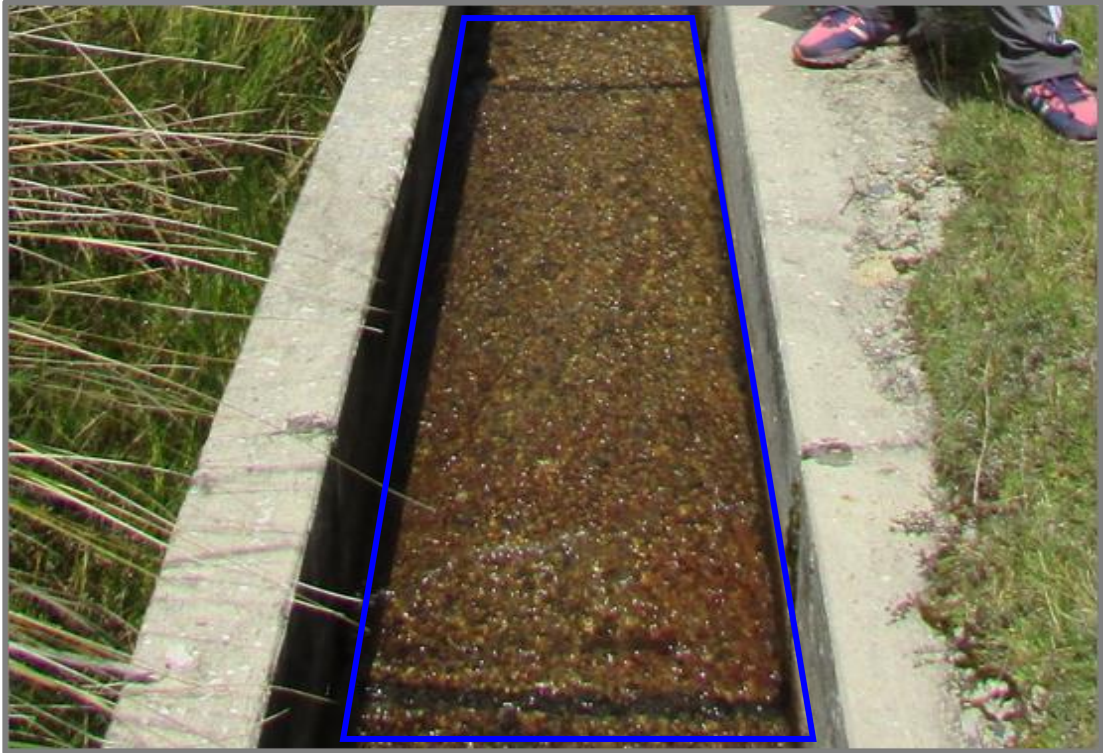
*Fotografía 7.* Presencia de erosión en la losa del canal en el que se realizó la medida por área y profundidad ubicado en la UM 5

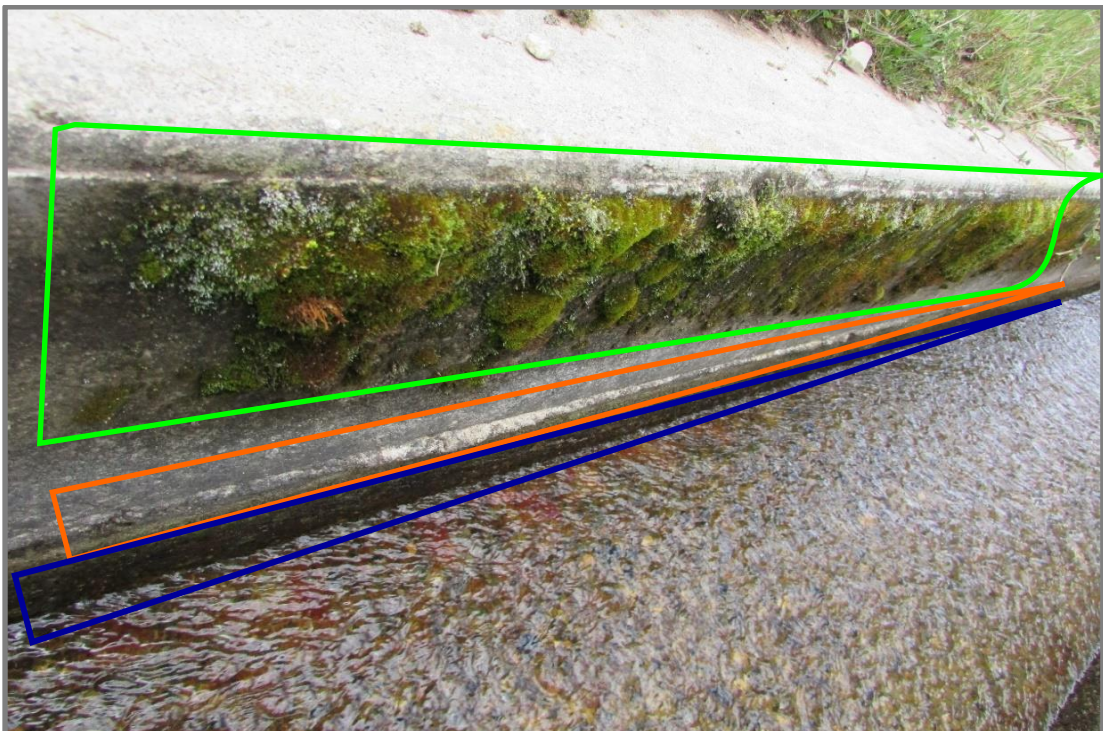
*Fotografía 8.* Presencia de musgo del cual se midió el área que ocupa, se midió la altura del rizoide y observó la densidad, eflorescencia del que se midió el área que ocupa y se determinó la intensidad del blanco y erosión en el margen izquierdo del cual se midió el área que ocupa profundidad de desgaste, ubicados en la UM 6.

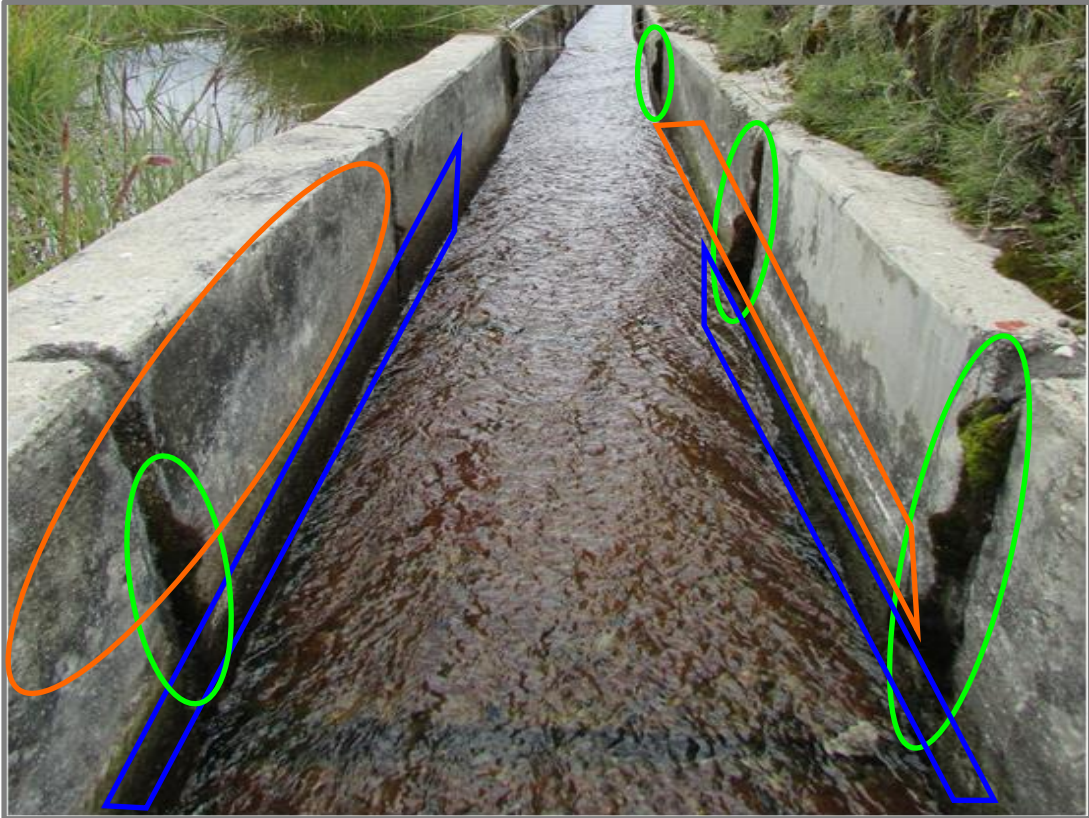
*Fotografía 9.* Patologías como la erosión, musgos en las juntas y eflorescencias en ambos lados del canal de la UM 7

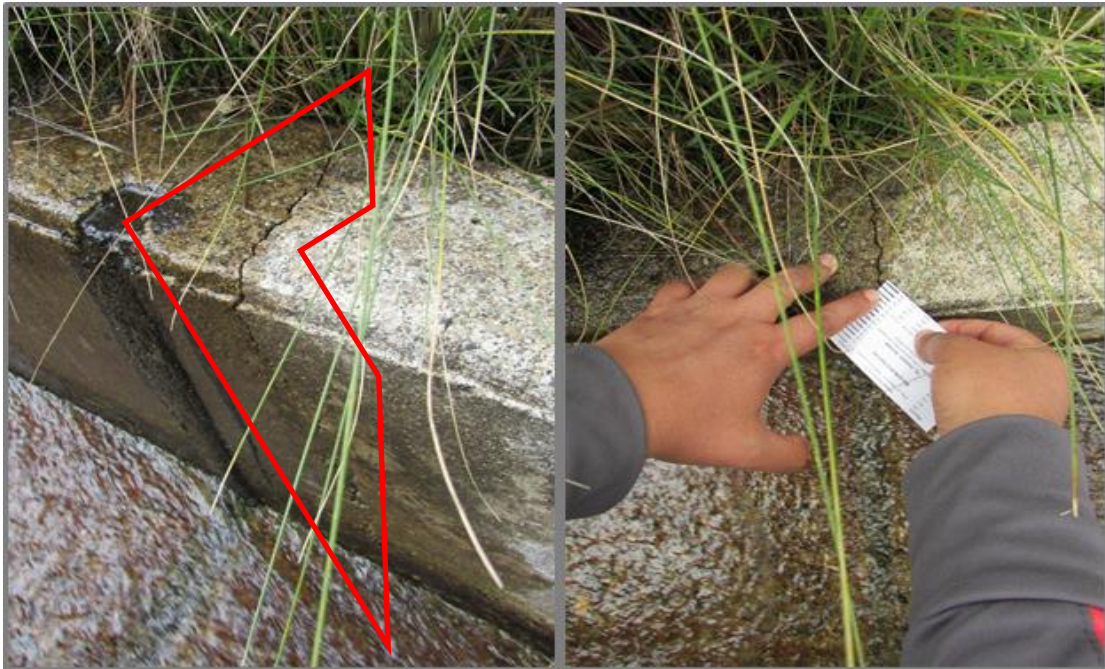
*Fotografía 10.* Medida de la abertura de la grieta ubicada en el margen izquierdo de la UM 7

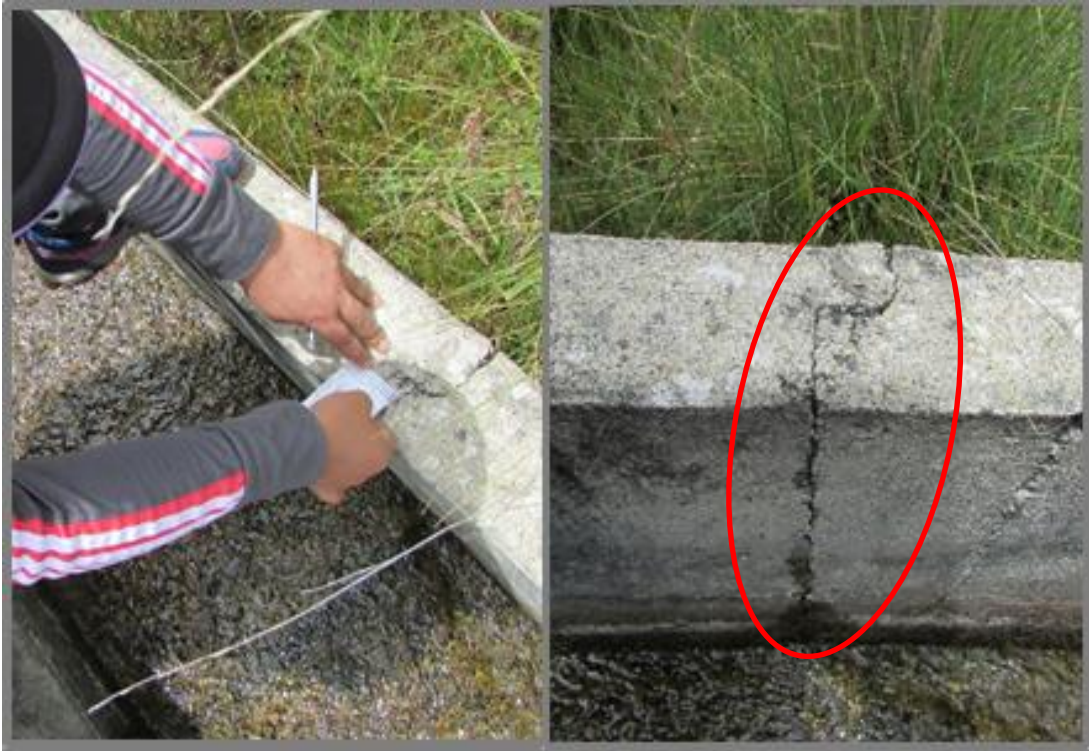
*Fotografía 11.* Medida de la abertura de la grieta ubicada en el margen izquierdo de la UM 8

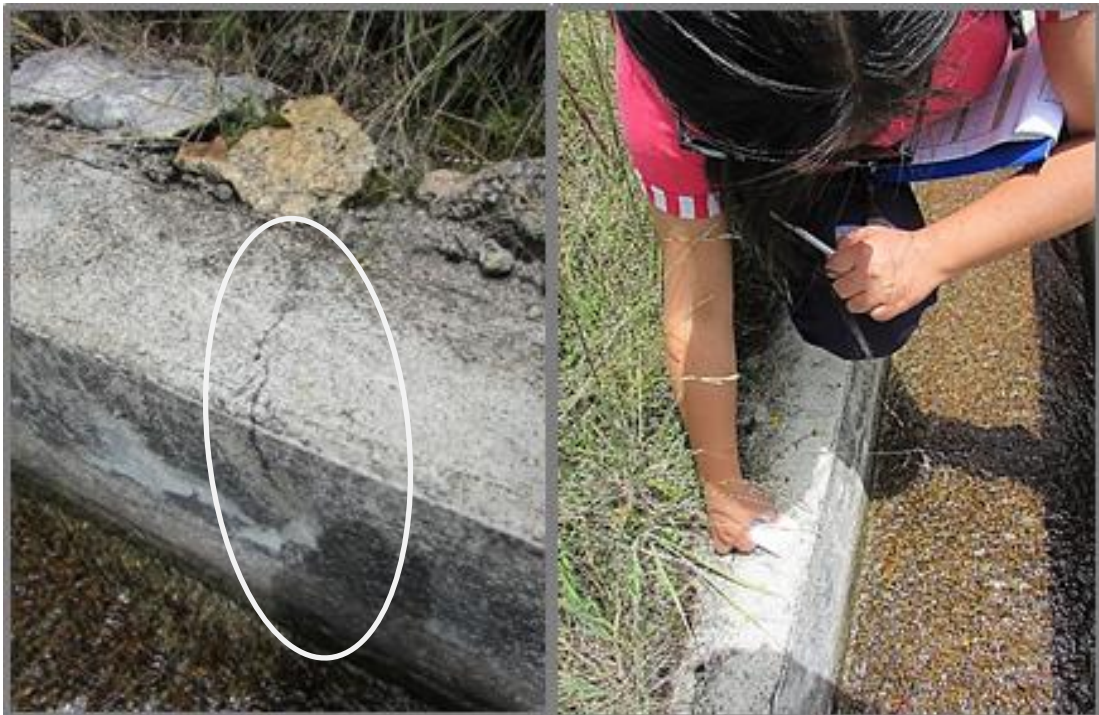
*Fotografía 12.* Medida de la abertura de la fisura ubicada en el margen izquierdo de la UM 20

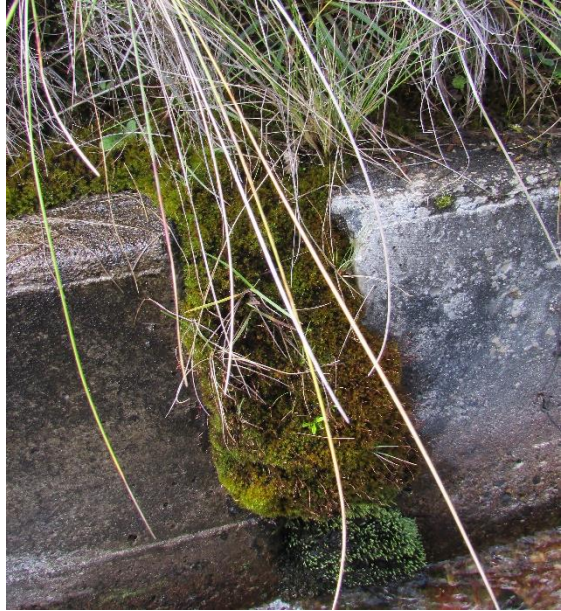
<p><b>Descripción</b> El musgo se encuentra en la pared del margen izquierdo y en las juntas de dilatación.</p> <p><b>Causas</b> Las condiciones que el medio ambiente le ofrecen principalmente la humedad, así como la porosidad que pueda presentar el concreto endurecido o las juntas donde pueden fijarse.</p> <p><b>Reparación</b> Limpiar detenidamente el área afectada haciendo uso de un cepillo de cerdas o eléctrico, se sugiere usar una mezcla de lejía y agua de 1:3 para usarlo como fungicida aplicando directamente a la pared limpia y secarlo, finalmente aplicar algún impermeabilizante para evitar la humedad. En el caso de las juntas estas deberán ser retiradas y reemplazadas por otras con un material de mayor impermeabilidad.</p>

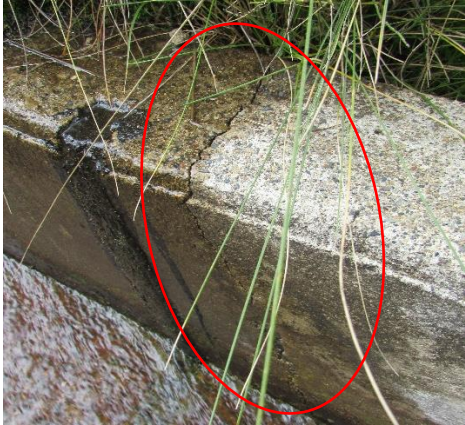
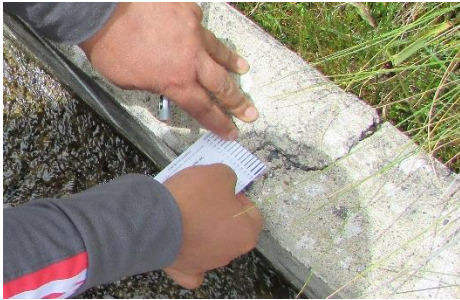
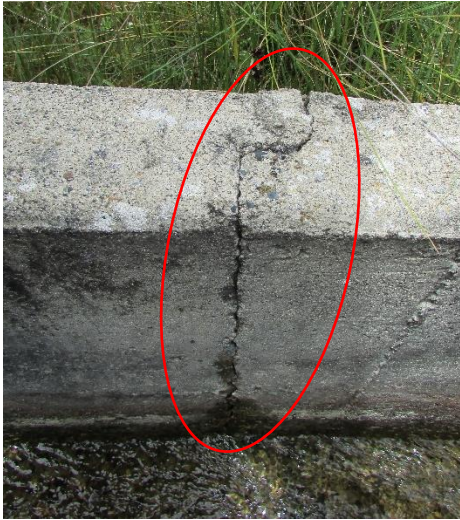
Patología: Grietas	
Fotografía de la unidad de muestra	Patología: Grietas

<p><b>Descripción</b></p> <p>La presencia de grietas se encuentra de manera esporádica en las paredes del canal, con aberturas longitudinales que afecta a todo el espesor del elemento del canal donde se encuentra.</p> <p><b>Causas</b></p> <p>Por el cambio de temperatura al calentarse y enfriarse ocasiona el efecto de dilatación y contracción en el interior del material y cuando no se ha tenido en cuenta adecuadas juntas de dilatación. Así como los cimientos sobre terreno arcilloso se expanden ante la presencia de agua presentando fallas por asentamiento diferencial; la forma típica de esta falla es vertical a todo lo alto del muro</p> <p><b>Reparación</b></p> <p>Limpieza de la grieta, picar para abrir la grieta, aplicar aditivo para unir concreto antiguo con nuevo, aplicar un concreto de mayor resistencia con aplicación de resina epóxica, la cual se colocará de manera constante a una baja velocidad desde el punto más baja de la grieta con embocaduras para sellar a lo largo de la grieta.</p>
