UNIVERSIDAD CATÓLICA LOS ÁNGELES
CHIMBOTE

DETERMINACIÓN Y EVALUACIÓN DE LAS PATOLOGÍAS
DEL CONCRETO EN COLUMNAS, VIGAS Y MUROS DE
ALBAÑILERÍA CONFINADA DEL CERCO PERIMÉTRICO
DE LA EMPRESA PESQUERAS UNIDAS S.A.C., DISTRITO
DE CHIMBOTE, PROVINCIA DEL SANTA, REGIÓN
ÁNCASH, AGOSTO – 2019

**TESIS PARA OPTAR EL TÍTULO PROFESIONAL DE
INGENIERO CIVIL**

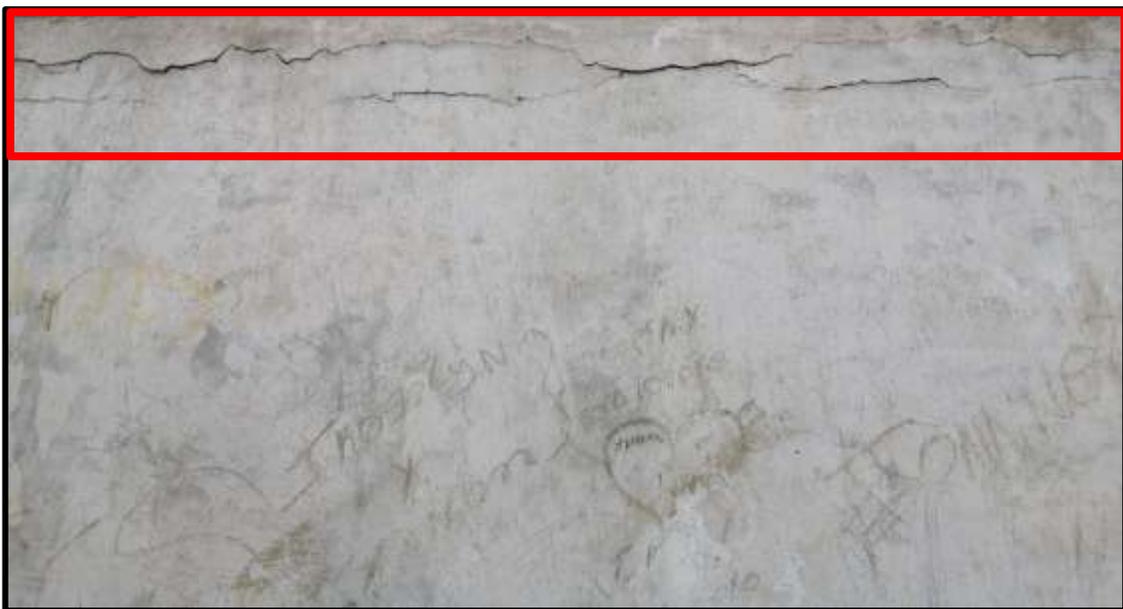
Fotografía 5: Muro afectado por la Grieta en la Empresa Pesqueras Unidas S.A.C. en la Unidad de Muestra 07.

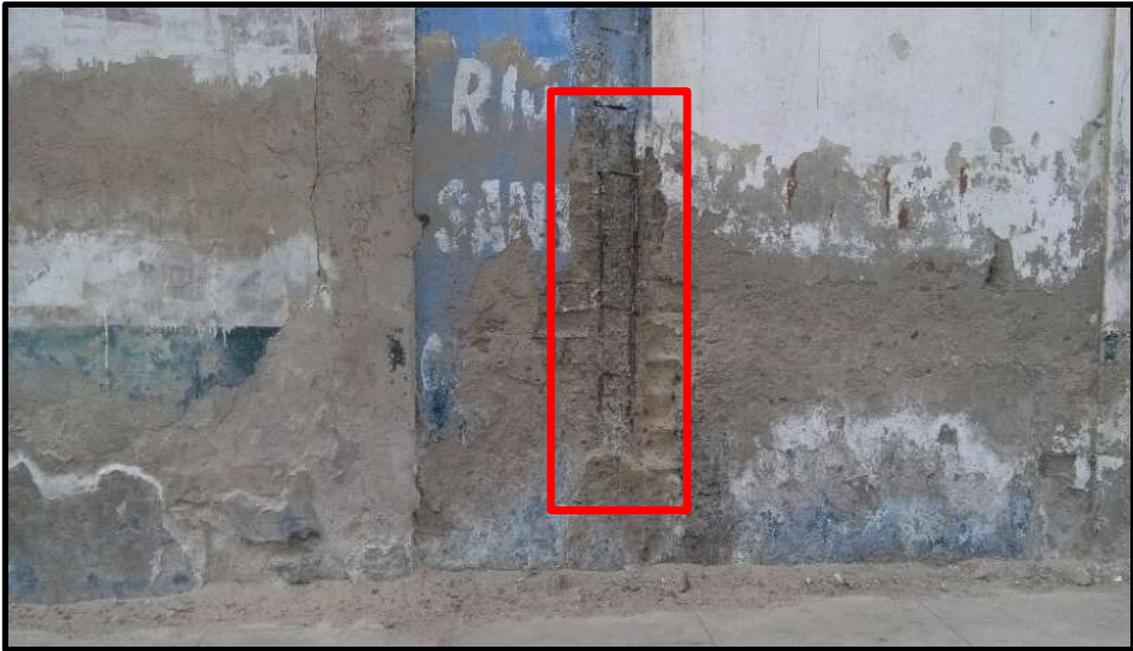
Fotografía 6: Columna afectada por la Corrosión en la Empresa Pesqueras Unidas S.A.C. en la Unidad de Muestra 15.

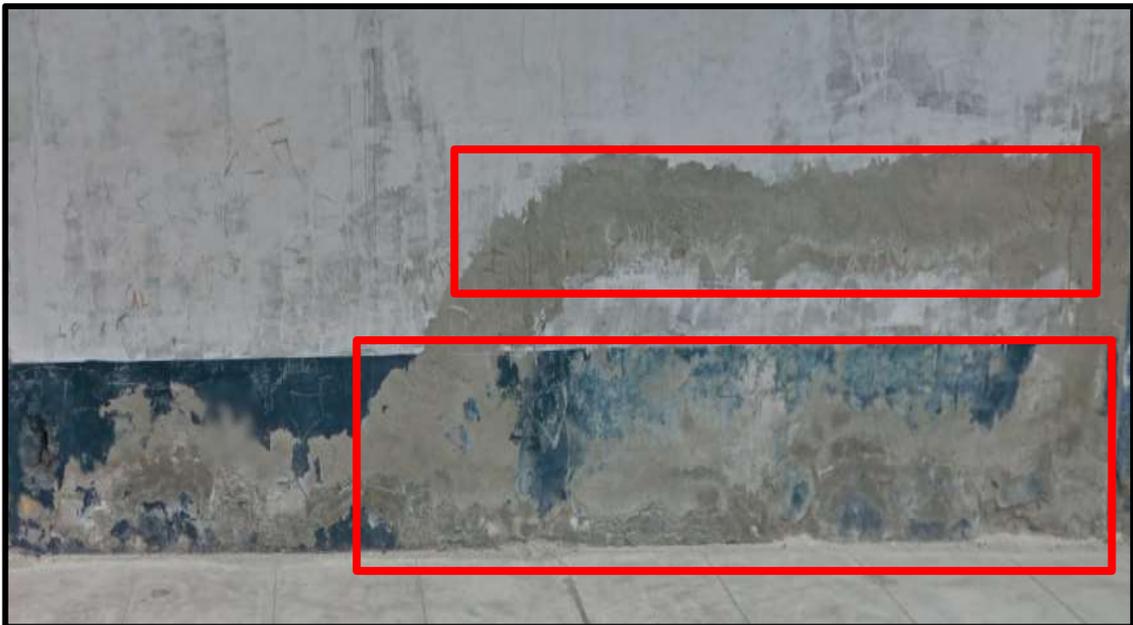
Fotografía 7: Muro afectado por el Desprendimiento en la Empresa Pesqueras Unidas S.A.C. en la Unidad de Muestra 14.

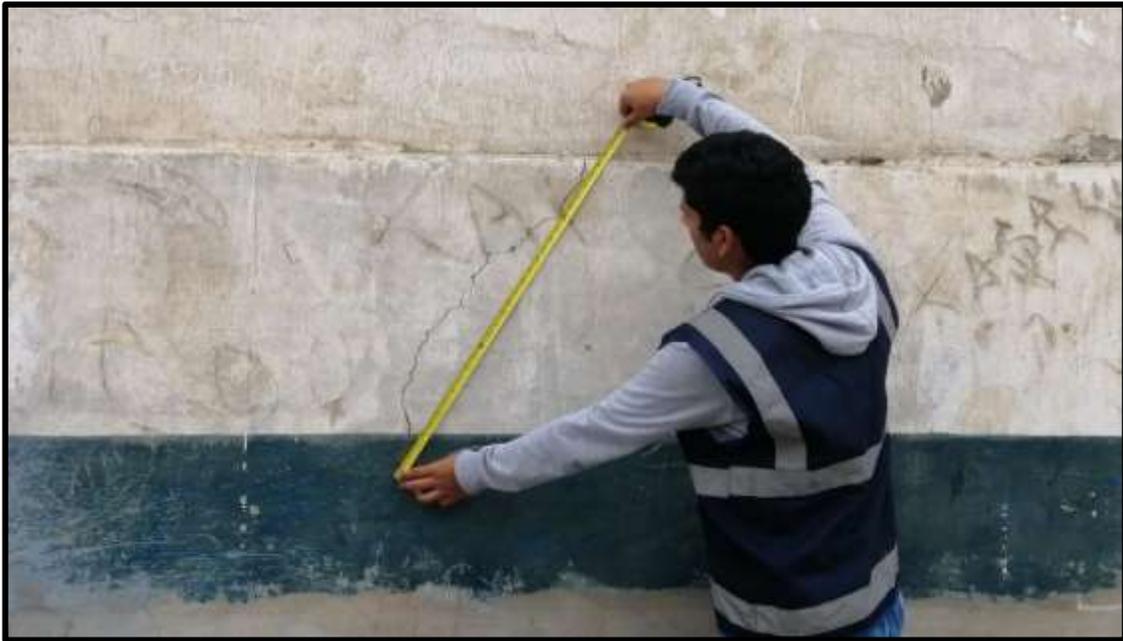
Fotografía 10: Midiendo la Grieta en el Muro de la Empresa Pesqueras Unidas S.A.C. en la Unidad de Muestra 02.

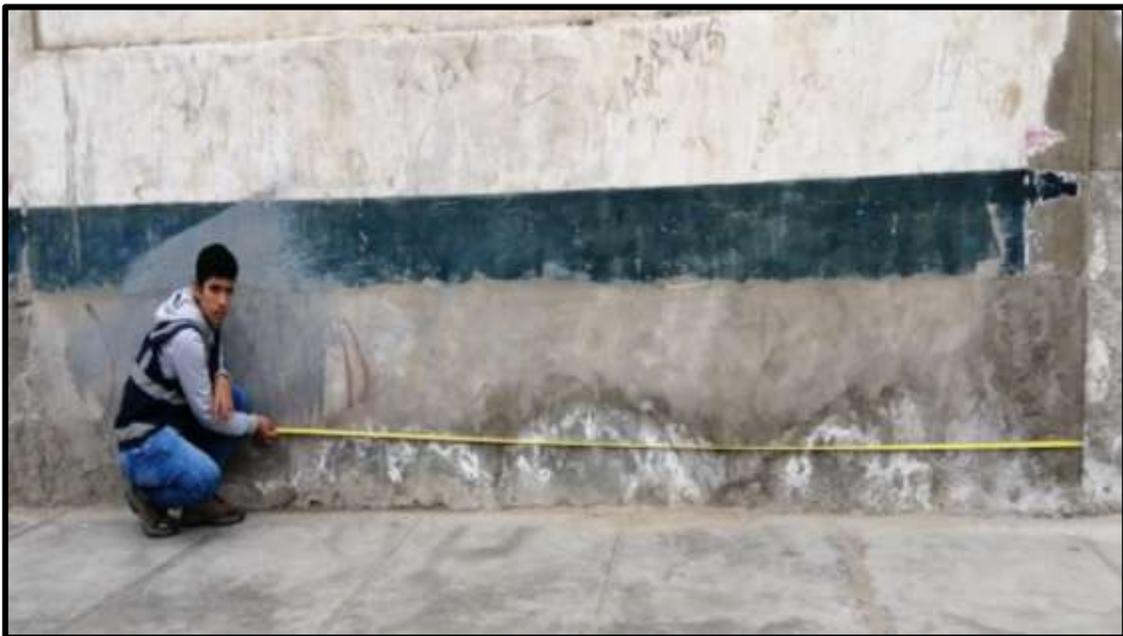
Fotografía 11: Midiendo la Eflorescencia en el Muro de la Empresa Pesqueras Unidas S.A.C. en la Unidad de Muestra 01.

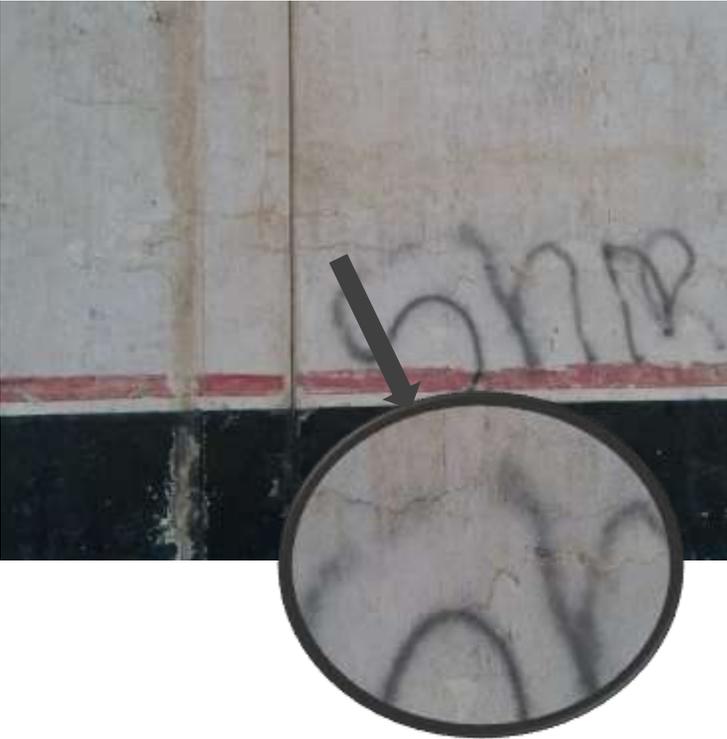
PATOLOGÍA: FISURA	UNIDAD DE MUESTRA 02

<p>Descripción</p>
	<p>Se aprecia una abertura de 0.15 mm en el revestimiento del muro del cerco perimétrico.</p>
	<p>Causa</p>
	<p>Provocado principalmente por los cambios de temperatura que se dan en la zona, provocando fisuraciones superficiales en esa parte del muro. De igual forma, los movimientos sísmicos que se dan.</p>
	<p>Reparación</p>
	<p>Limpiar el área afectada con aire comprimido, sin dejar restos orgánicos, luego procederemos a rellenar con selladores, como resinas epoxicas mediante una pistola de inyección, comenzamos a rellenar la fisura y se reviste por completo.</p>
<p>Recomendación</p>	
<p>Se recomienda el curado del revestimiento final por 7 días con agua potable, cada 8 horas para evitar futuras fisuraciones, asimismo la aplicación de aditivo impermeabilizante líquido transparente, para disminuir la porosidad de la superficie.</p>

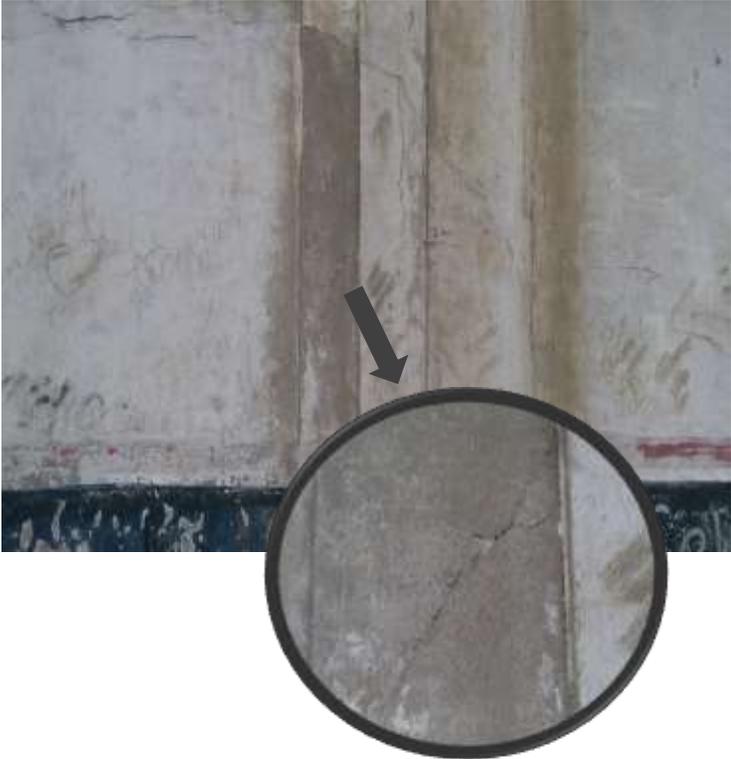
PATOLOGÍA: GRIETA	UNIDAD DE MUESTRA 09

Descripción
	<p>Se aprecia una abertura de 1.50 mm en la parte intermedia del elemento estructural: Columna.</p>
	Causa
	<p>Provocado principalmente por los cambios de temperatura que se dan en la zona, provocando fisuraciones superficiales en esa parte del muro. De igual forma, los movimientos sísmicos que se dan.</p>
	Reparación
<p>Se procede a picar la grieta identificada, luego limpiar el área afectada con aire comprimido, sin dejar restos orgánicos sueltos, luego procederemos a colocar un concreto de dosificación 210 kg/cm², mediante una pistola de inyección, comenzamos a rellenar la grieta, pintamos y dejamos el elemento estructural como nuevo.</p>	
Recomendación	
<p>Se recomienda el curado del revestimiento final por 7 días con agua potable, cada 8 horas al día para evitar futuras presencias patológicas, asimismo la aplicación de aditivo impermeabilizante.</p>

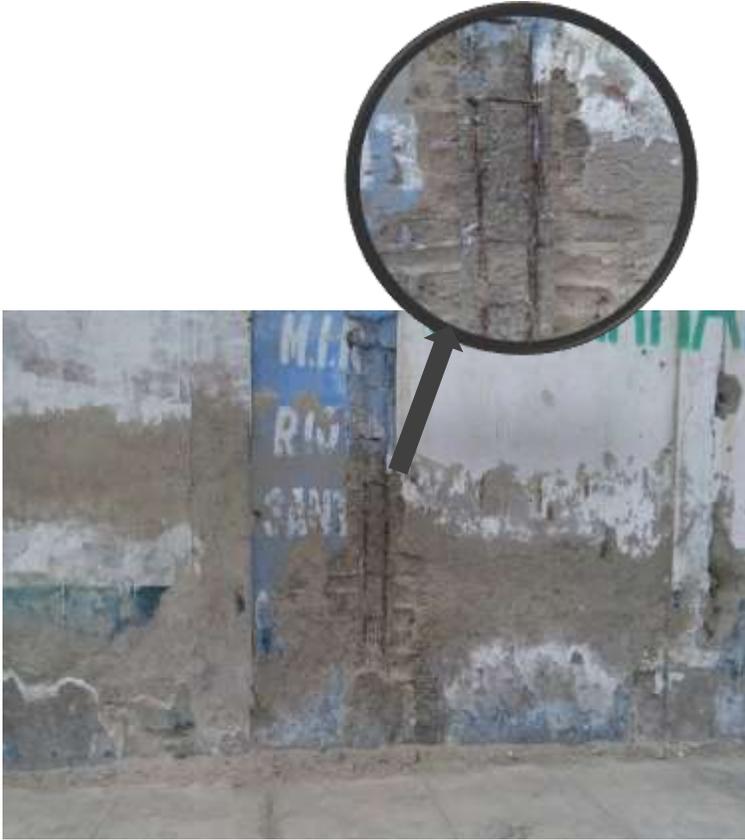
PATOLOGÍA: CORROSIÓN	UNIDAD DE MUESTRA 15

Descripción
	<p>Se aprecia la corrosión del acero de refuerzo de la columna en la parte inferior.</p>
	Causa
	<p>Provocado por la filtración del agua del mar cercano a la estructura, ocasionando en un primer momento la oxidación para luego perder su sección el acero, causando la corrosión.</p>
	Reparación
<p>Se procede a picar los alrededores del acero y del concreto en mal estado, se procede a cortar todo el acero dañado hasta encontrar acero en buen estado, para luego traslapar el acero, en este caso hasta el sobrecimiento, luego se le aplicará un aditivo inhibidor de corrosión y la aplicación de un adhesivo de concreto nuevo con el viejo, finalmente encofrar y rellenar la columna con un concreto de resistencia 210 kg/cm², luego revestimos el elemento.</p>	
Recomendación	
<p>Se recomienda aplicar un aditivo impermeabilizante a los cimientos de la columna, para evitar que el agua ingrese al elemento y este cuse esta patología que termine afectando considerablemente el cerco.</p>

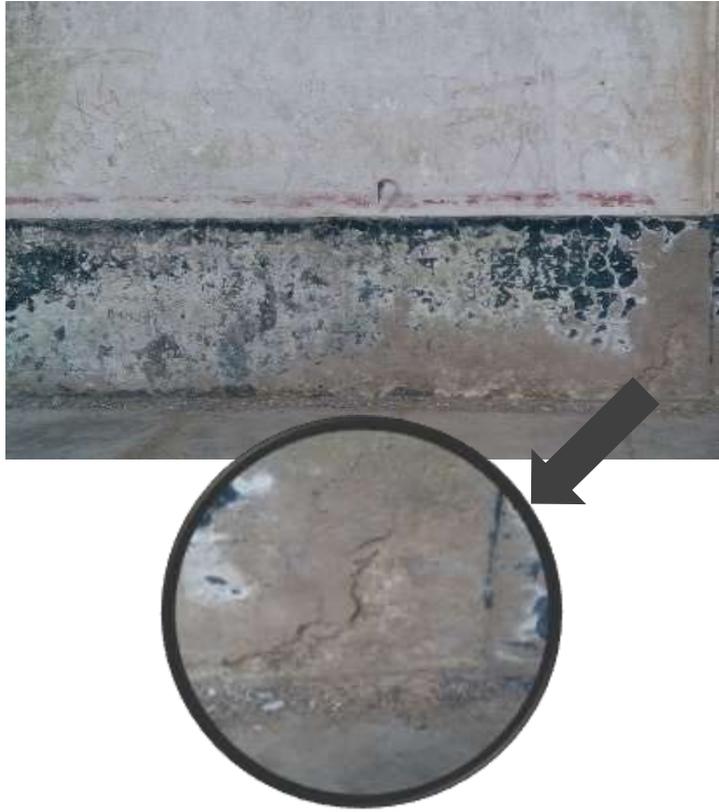
PATOLOGÍA: DESPRENDIMIENTO	UNIDAD DE MUESTRA 14

Descripción
	Se aprecia la pérdida del material de revestimiento de la parte inferior del sobrecimiento y muro de la muestra en mención.
	Causa
	Provocado principalmente por la presencia de agua en el suelo, lo que genera la insuficiente adhesión del material de revestimiento con la superficie del muro, haciendo que este se desprenda. Otra causa es el mal curado del mortero en esta parte del cerco.
	Reparación
Limpiar el área afectada con aire comprimido, sin dejar restos orgánicos, luego procederemos a colocar un nuevo mortero 1:3 o selladores, evitando alguna posibilidad de aparición nuevamente de la patología en mención.	
Recomendación	
Se recomienda el curado del revestimiento final por 7 días con agua potable, cada 8 horas, asimismo la aplicación de aditivo impermeabilizante líquido transparente, para disminuir la porosidad de la superficie contra la presencia de agua en el suelo.
