UNIVERSIDAD CATÓLICA LOS ÁNGELES  
CHIMBOTE

DETERMINACIÓN Y EVALUACIÓN DE LAS  
PATOLOGÍAS DEL CONCRETO EN EL CANAL DE  
REGADÍO SUB LATERAL B-24 ENTRE LAS  
PROGRESIVA 1+400 HASTA 1+900 UBICADO EN EL  
CASERÍO DE TANGAY BAJO, DISTRITO DE NUEVO  
CHIMBOTE, PROVINCIA DEL SANTA, REGIÓN ÁNCASH  
- JUNIO 2019.

**TESIS PARA OPTAR EL TÍTULO PROFESIONAL DE**  
**INGENIERO CIVIL**

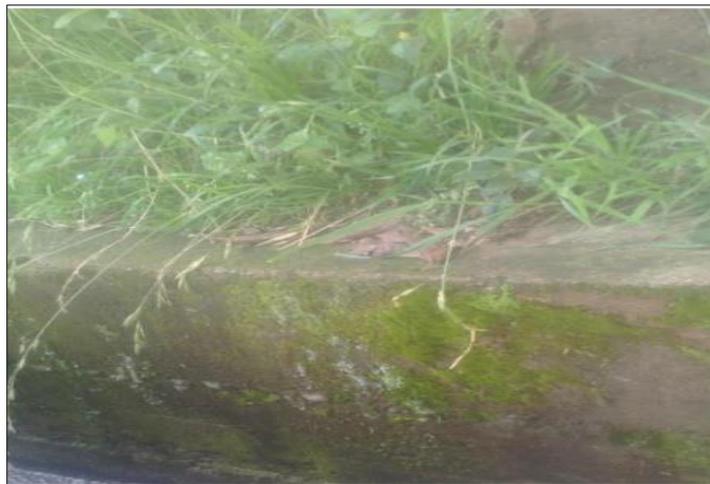
Gráfico 13. Vegetación en canal de regadío condorhuarin Acopampa – Perú.

**Causas:** Siembra no controlada de especies no nativas o agresivas cerca de la obra de conducción. Ambientes húmedos propicios para el crecimiento de vegetación en pequeños espacios de la estructura. Ausencia o deficiencia en la limpieza periódica de las obras

**Intervención:** Retiro de la vegetación causante de los daños y toma de las medidas biológicas necesarias para el control del crecimiento de estas especies.

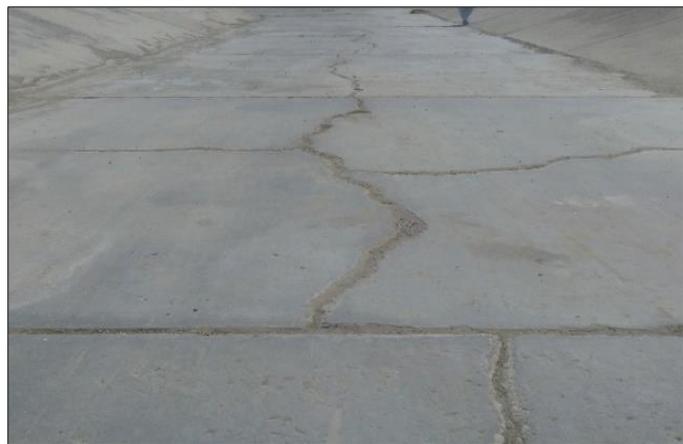
*Gráfico 14.* Grieta en el cabal de regadío sinchao, La Arena – Perú.

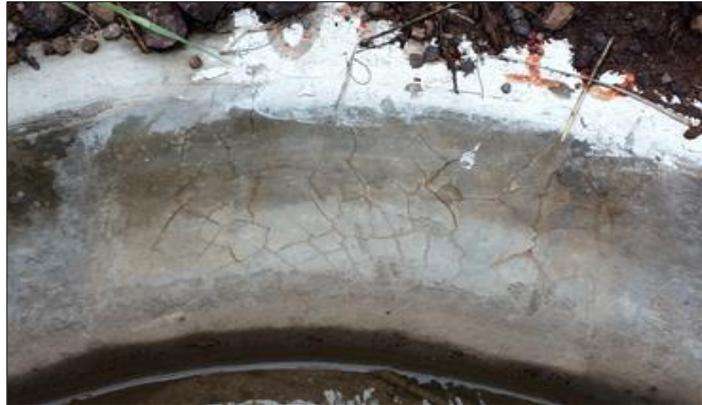
*Gráfico 15.* Fisuras en el canal de regadío del centro poblado Huallhua, Huaccana – Perú.

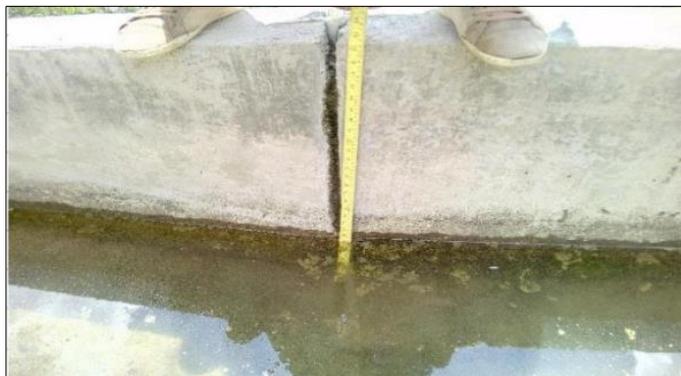
*Gráfico 17.* Sello de juntas en el canal Maucallaqta, Socos – Perú.  
Fuente. Cervantes (2018).

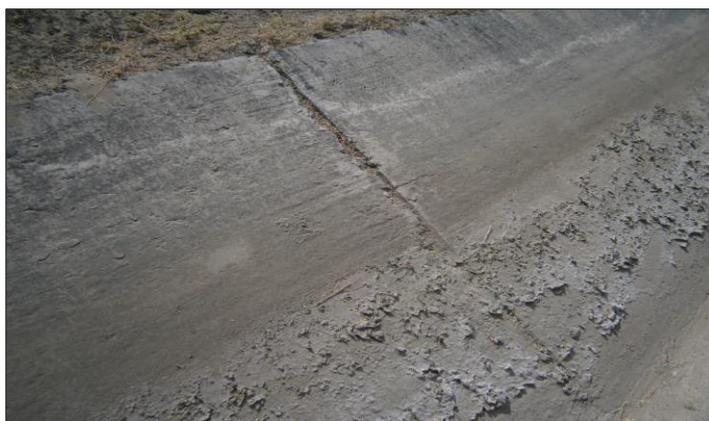
*Gráfico 20.* Eflorescencia en el canal de riego T-52 de la comisión de usuarios el algarrobo valle hermoso, Tambogrande – Perú.

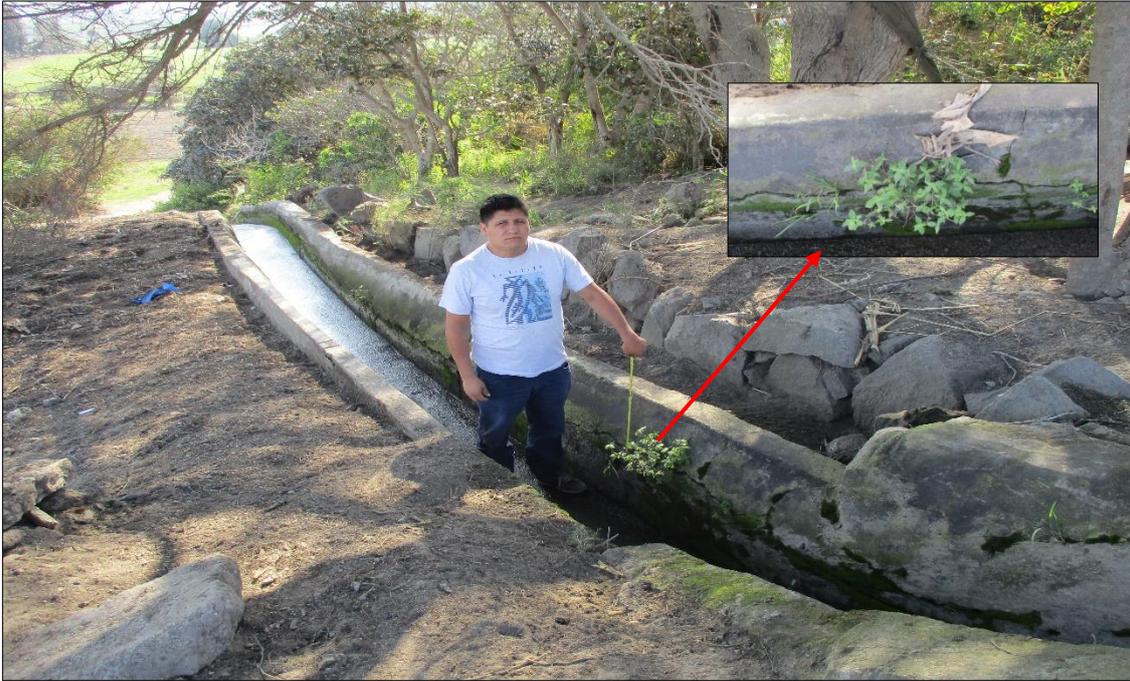
**Fotografía 5:** Se aprecia la patología grieta en la unidad muestral 5

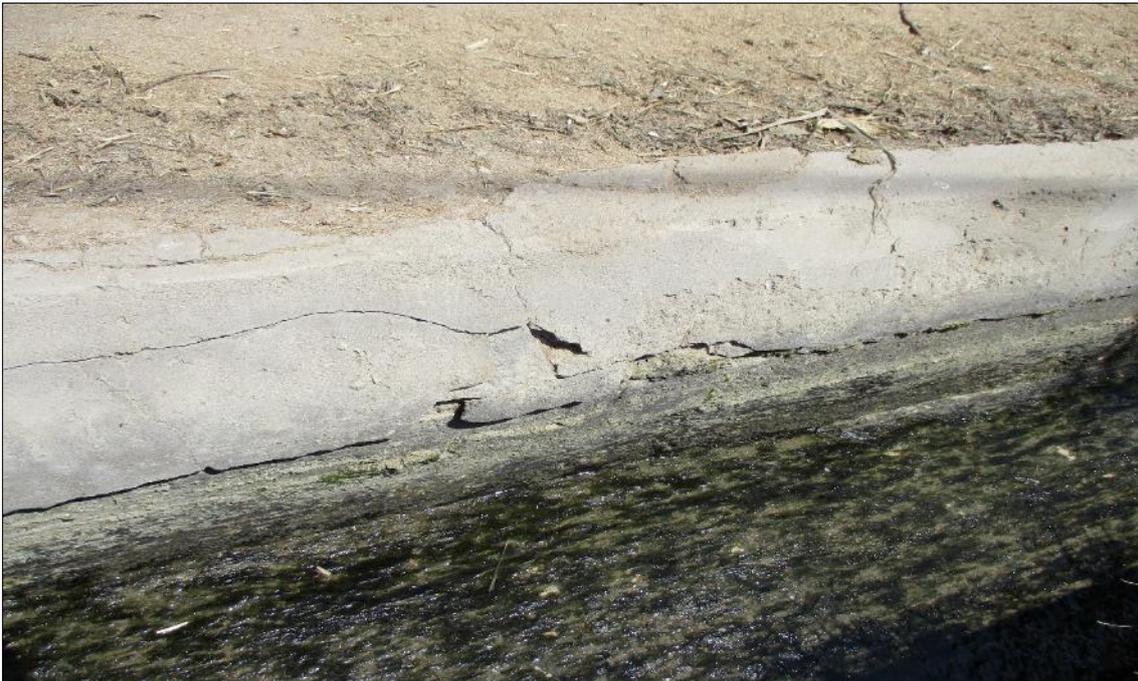
**Fotografía 6:** Se aprecia la patología grieta en la unidad muestral 10.

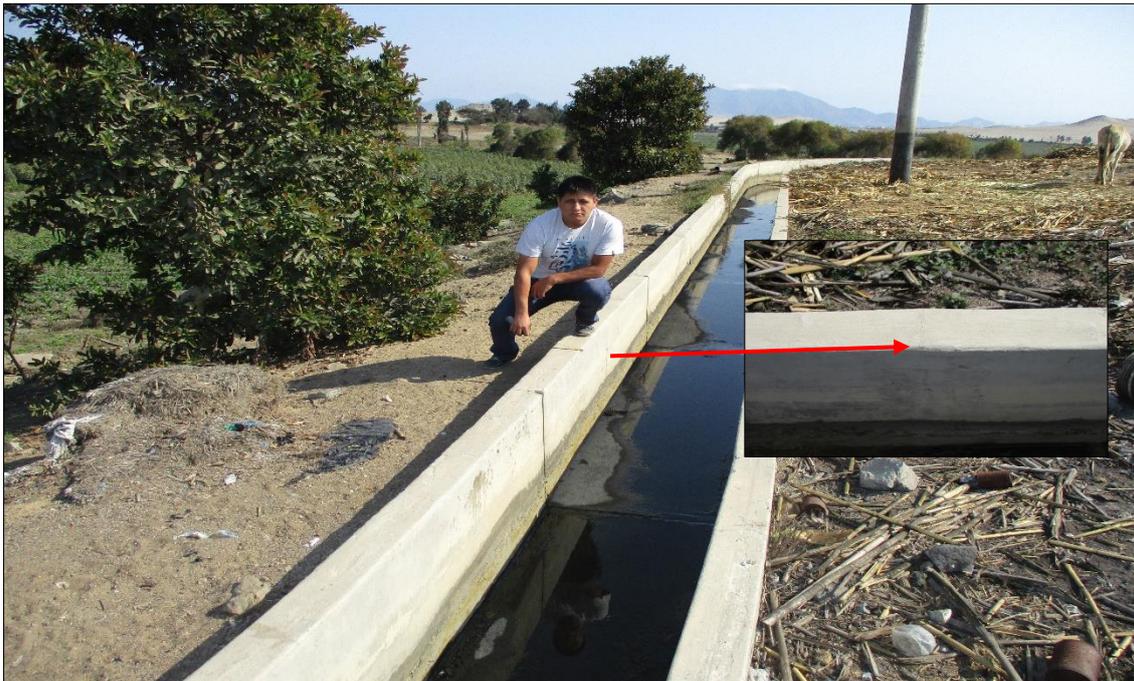
**Fotografía 7:** Se aprecia la patología fisura en la unidad muestral 1.

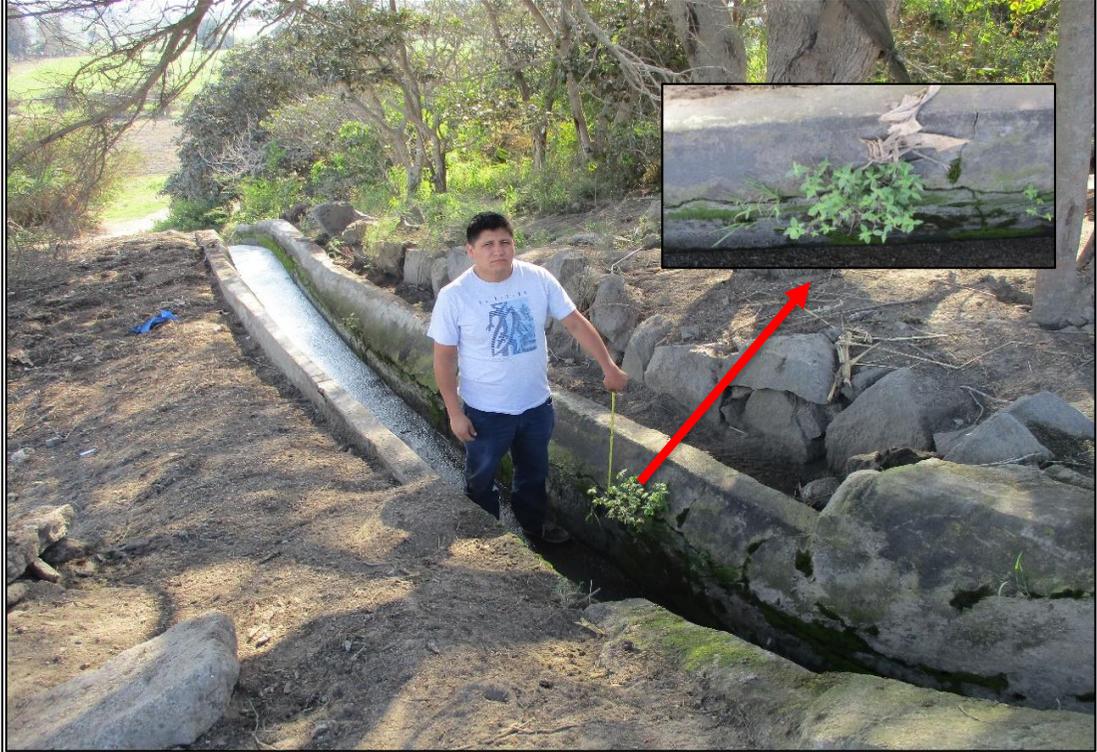
<b>1. FOTOGRAFÍA DE LA PATOLOGÍA GRIETA</b>	<b>UBICACIÓN: U.M. 5</b>

<p><b>CAUSA:</b></p> <ul style="list-style-type: none"><li>-Movimientos del terreno que inducen sobre esfuerzos en los materiales que conforman los canales.</li><li>- Deficiencia en el proceso constructivo.</li></ul>
	<p><b>REPARACIÓN:</b> En los niveles de severidad leve y moderado se recomienda el sellado con materiales epóxidos o material bituminoso; En el nivel de severidad alto cuando hay pérdida de agua que afecta el normal funcionamiento del canal, se recomienda cambiar la zona afectada.</p>

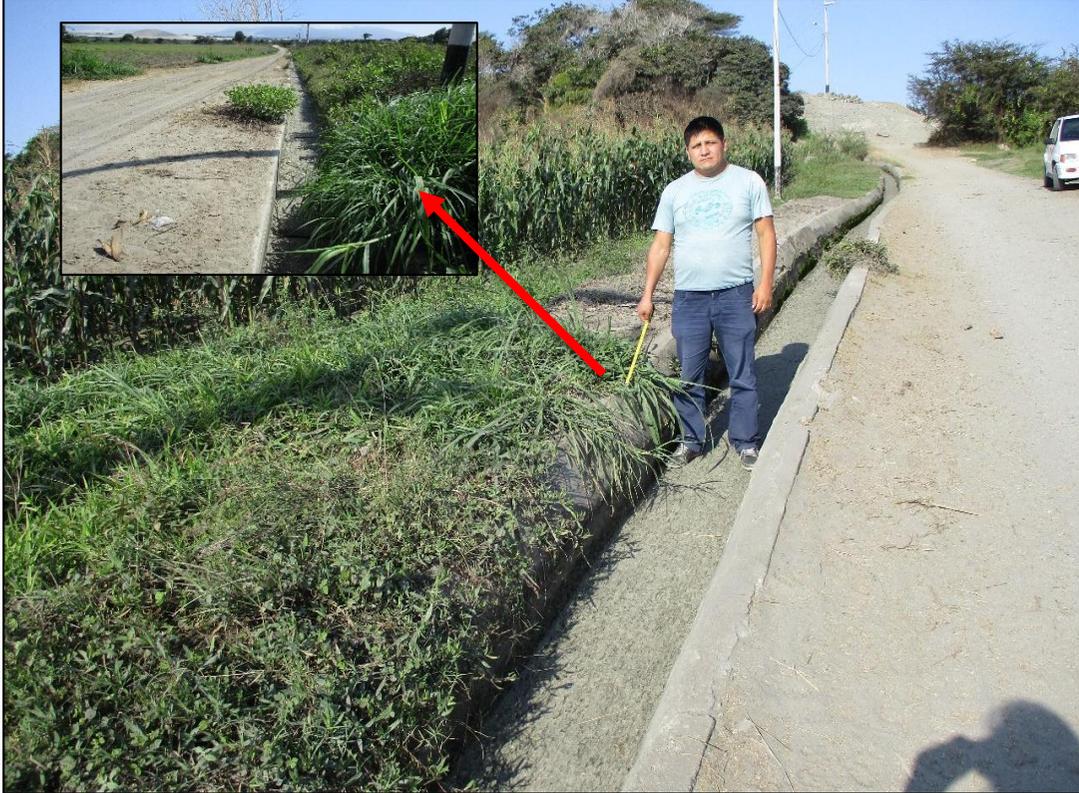
5. FOTOGRAFÍA DE LA PATOLOGIA VEGETACIÓN	UBICACIÓN: U.M. 14

<p><b>CAUSA:</b>          -Siembra no controlada de especies no nativas o agresivas cerca de la obra de conducción.          Ambientes húmedos propicios para el crecimiento de vegetación en pequeños espacios de la estructura.</p> <p><b>REPARACIÓN:</b> Retiro de la vegetación causante de los daños y toma de las medidas biológicas necesarias para el control del crecimiento de estas especies.</p>
