DETERMINACIÓN Y EVALUACIÓN DE PATOLOGÍAS
DEL CONCRETO EN MUROS DE ALBAÑILERÍA DEL
CERCO PERIMÉTRICO DEL EX CENTRO MÉDICO
ESPECIALIZADO SANTA CLARA, ASENTAMIENTO
HUMANO ANTENOR ORREGO EN EL DISTRITO DE
CHIMBOTE, PROVINCIA DEL SANTA, REGIÓN ÁNCASH
– JUNIO 2019.

**TESIS PARA OPTAR EL TÍTULO PROFESIONAL DE
INGENIERA CIVIL**

ROJAS GONZALES, LOURDES

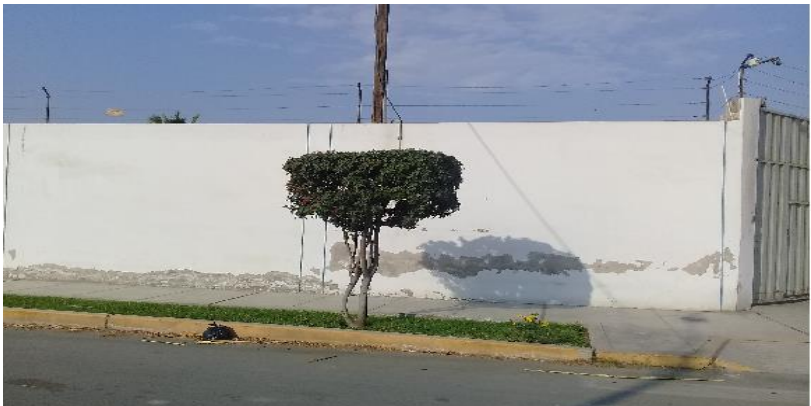
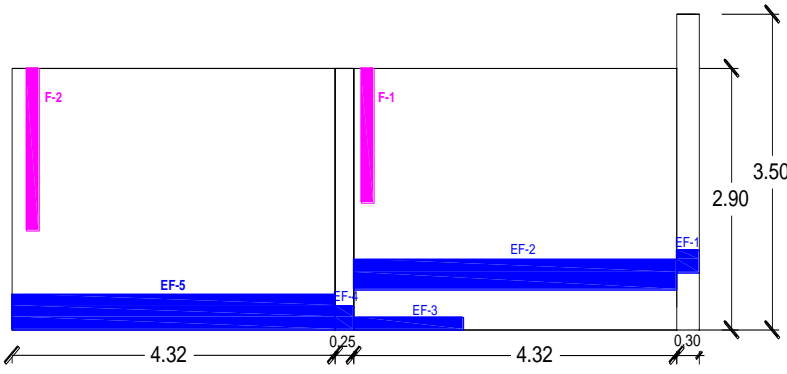
DATOS PRELIMINARES				UBICACIÓN DE LA UNIDAD MUESTRAL 1			
EVALUADOR :	BACH. LOURDES ROJAS GONZALES	TIPOS DE PATOLOGÍAS					
ASESOR :	MGTR. GONZALO MIGUEL LEON DE LOS RIOS	NOMBRE	SÍMBOLO	COLOR	NOMBRE	SÍMBOLO	COLOR
DIRECCIÓN :	AV. PERU	EROSIÓN	E		FISURA	F	
ANTIGÜEDAD :	15 AÑOS	EFLORESCENCIA	EF		GRIETA	G	
PERÍMETRO :	263.28 m	DESPRENDIMIENTO	D				
ÁREA DEL CERCO:	3 726.63 m ²	NIVELES DE SEVERIDAD					
FECHA EVALUADA :	JUNIO 2019	BAJO		MEDIO		ALTO	
FOTOGRAFÍA DE LA UNIDAD MUESTRAL				PLANO DE ELEVACIÓN DE LA UNIDAD MUESTRAL 1

PATOLOGÍAS EN LA UNIDAD MUESTRAL					
ÁREA TOTAL DE LA UNIDAD MUESTRAL (m²)	PATOLOGÍA	ÁREA AFECTADA (m²)	%ÁREA AFECTADA	ÁREA NO AFECTADA (m²)	%ÁREA NO AFECTADA
26.84	EROSIÓN	0.00	0.00	26.84	100.00
	EFLORESCENCIA	3.24	12.06	23.60	87.94
	DESPRENDIMIENTO	0.00	0.00	26.84	0.00
	FISURA	0.33	1.23	26.51	0.00
	GRIETA	0.00	0.00	26.84	0.00

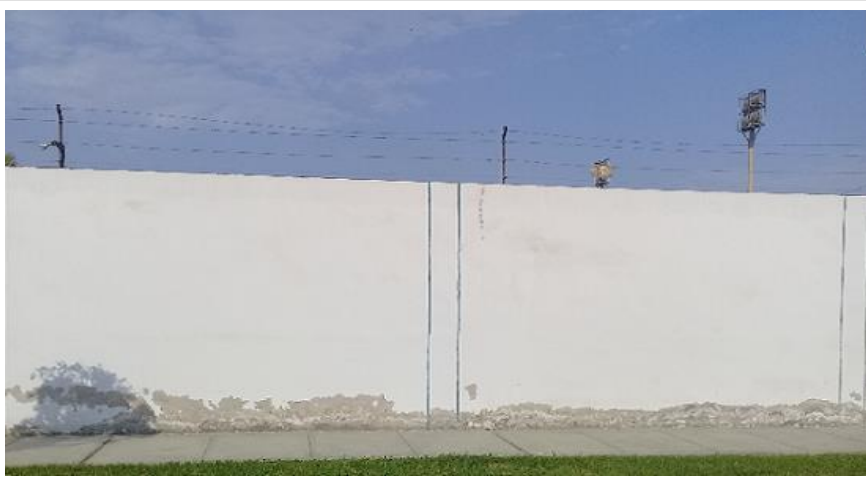
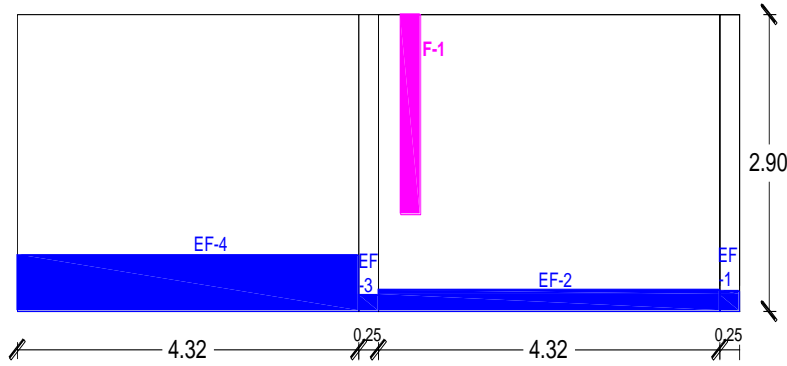
DIRECCIÓN :	AV. PERU	EROSIÓN	E		FISURA	F		
ANTIGÜEDAD :	15 AÑOS	EFLORESCENCIA	EF		GRIETA	G		
PERÍMETRO DEL TERRENO :	263.28 m	DESPRENDIMIENTO	D					
ÁREA DEL TERRENO:	3 726.63 m ²	NIVELES DE SEVERIDAD						
FECHA EVALUADA :	JUNIO 2019							
FOTOGRAFÍA DE LA UNIDAD MUESTRAL 2					PLANO DE ELEVACIÓN DE LA UNIDAD MUESTRAL 2

PATOLOGÍAS EN LA UNIDAD MUESTRAL					
ÁREA TOTAL DE LA UNIDAD MUESTRAL (m²)	PATOLOGÍA	ÁREA AFECTADA (m²)	%ÁREA AFECTADA	ÁREA NO AFECTADA (m²)	%ÁREA NO AFECTADA
26.52	EROSIÓN	0.00	0.00	26.52	100.00
	EFLORESCENCIA	3.28	12.37	23.24	87.63
	DESPRENDIMIENTO	0.00	0.00	26.52	100.00
	FISURA	0.48	1.82	26.04	98.18
	GRIETA	0.00	0.00	26.52	100.00

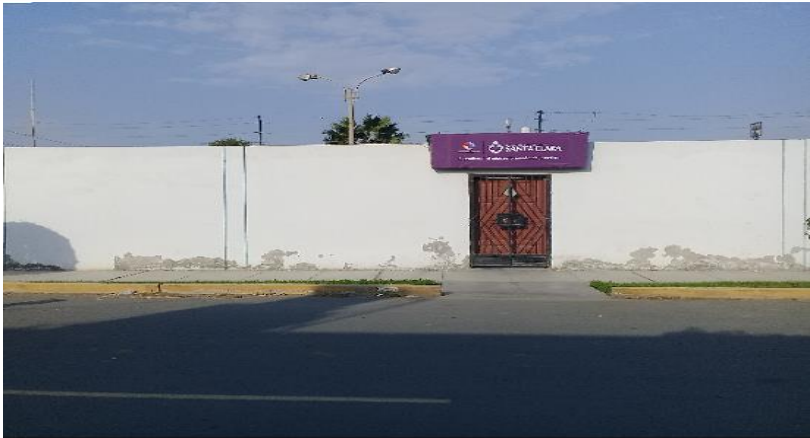
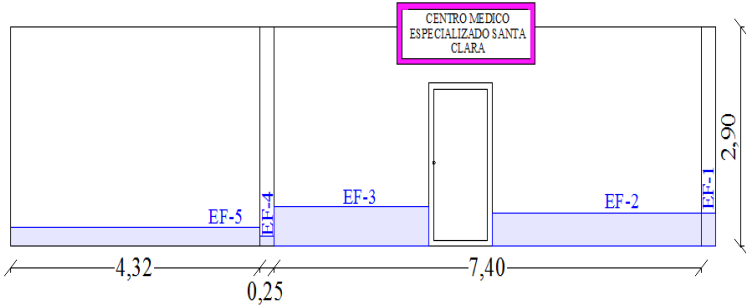
DATOS PRELIMINARES					UBICACIÓN DE LA UNIDAD MUESTRAL 3			
EVALUADOR :	BACH. LOURDES ROJAS GONZALES		TIPOS DE PATOLOGÍAS					
ASESOR :	MGTR. GONZALO MIGUEL LEON DE LOS RIOS		NOMBRE	SÍMBOLO	COLOR	NOMBRE	SÍMBOLO	COLOR
DIRECCIÓN :	AV. PERU		EROSIÓN	E		FISURA	F	
ANTIGÜEDAD :	15 AÑOS		EFLORESCENCIA	EF		GRIETA	G	
PERÍMETRO DEL TERRENO :	263.28 m		DESPRENDIMIENTO	D				
ÁREA DEL TERRENO:	3 726.63 m ²		NIVELES DE SEVERIDAD					
FECHA EVALUADA :	JUNIO 2019		BAJO		MEDIO		ALTO	
FOTOGRAFÍA DE LA UNIDAD MUESTRAL 3					PLANO DE ELEVACIÓN DE LA UNIDAD MUESTRAL 3

PATOLOGÍAS EN LA UNIDAD MUESTRAL					
ÁREA TOTAL DE LA UNIDAD MUESTRAL (m²)	PATOLOGÍA	ÁREA AFECTADA (m²)	%ÁREA AFECTADA	ÁREA NO AFECTADA (m²)	%ÁREA NO AFECTADA
33.08	EROSIÓN	0.00	0.00	33.08	100.00
	EFLORESCENCIA	4.16	12.57	28.92	87.43
	DESPRENDIMIENTO	0.00	0.00	33.08	100.00
	FISURA	0.00	0.00	33.08	100.00
	GRIETA	0.00	0.00	33.08	100.00
GRADO DE AFECTACIÓN EN LA UNIDAD MUESTRAL					
UNIDAD MUESTRAL	ÁREA TOTAL (m²)	ÁREA AFECTADA (m²)	%ÁREA AFECTADA	ÁREA NO AFECTADA (m²)	%ÁREA NO AFECTADA
UM - 03	33.08	4.16	12.57	28.92	87.43
NIVEL DE SEVERIDAD DE LA UNIDAD MUESTRAL					
ELEMENTO	NINGUNO	BAJO	MEDIO	ALTO	
MUROS	87.30%	12.70%	0.00%	0.00%	
COLUMNAS	90.07%	9.93%	0.00%	0.00%	
TOTAL MUESTRA	87.43%	12.57%	0.00%	0.00%

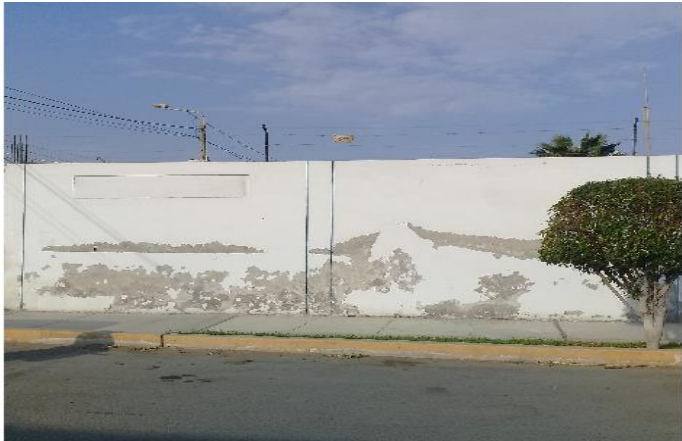
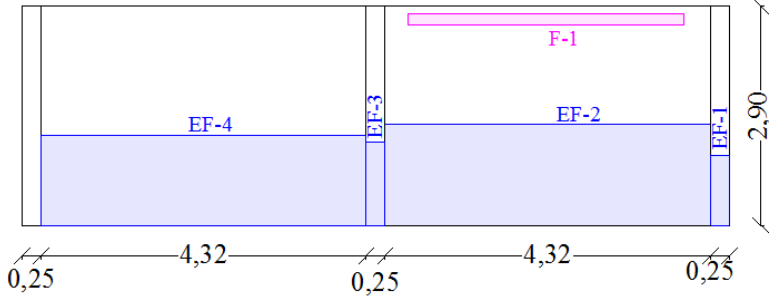
DATOS PRELIMINARES				UBICACIÓN DE LA UNIDAD MUESTRAL 4			
EVALUADOR :	BACH. LOURDES ROJAS GONZALES	TIPOS DE PATOLOGÍAS					
ASESOR :	MGTR. GONZALO MIGUEL LEON DE LOS RIOS	NOMBRE	SÍMBOLO	COLOR	NOMBRE	SÍMBOLO	COLOR
DIRECCIÓN :	AV. PERU	EROSIÓN	E		FISURA	F	
ANTIGÜEDAD :	15 AÑOS	EFLORESCENCIA	EF		GRIETA	G	
PERÍMETRO DEL TERRENO :	263.28 m	DESPRENDIMIENTO	D				
ÁREA DEL TERRENO:	3 726.63 m ²	NIVELES DE SEVERIDAD					
FECHA EVALUADA :	JUNIO 2019	BAJO		MEDIO		ALTO	
FOTOGRAFÍA DE LA UNIDAD MUESTRAL 4				PLANO DE ELEVACIÓN DE LA UNIDAD MUESTRAL 4

PATOLOGÍAS EN LA UNIDAD MUESTRAL					
ÁREA TOTAL DE LA UNIDAD MUESTRAL (m²)	PATOLOGÍA	ÁREA AFECTADA (m²)	%ÁREA AFECTADA	ÁREA NO AFECTADA (m²)	%ÁREA NO AFECTADA
26.51	EROSIÓN	0.00	0.00	26.51	100.00
	EFLORESCENCIA	11.39	42.96	15.12	57.04
	DESPRENDIMIENTO	0.00	0.00	26.51	100.00
	FISURA	0.55	2.07	25.96	97.93
	GRIETA	0.00	0.00	26.51	100.00

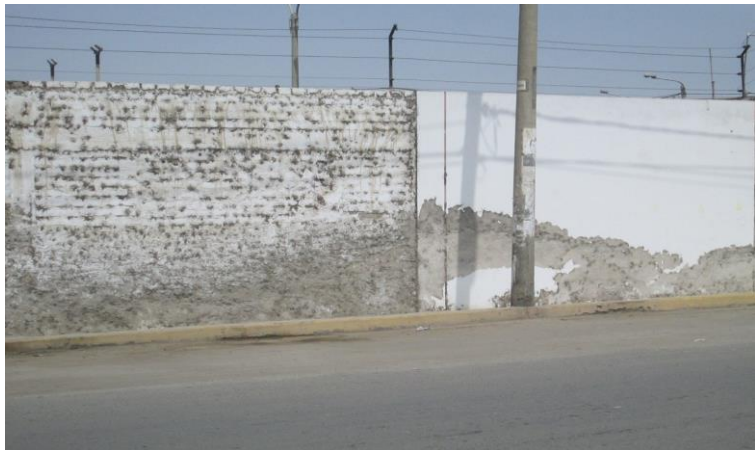
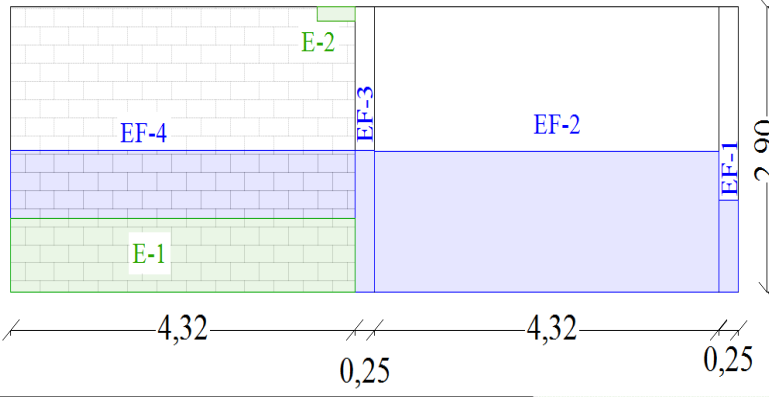
DATOS PRELIMINARES				UBICACIÓN DE LA UNIDAD MUESTRAL 5			
EVALUADOR :	BACH. LOURDES ROJAS GONZALES	TIPOS DE PATOLOGÍAS					
ASESOR :	MGTR. GONZALO MIGUEL LEON DE LOS RIOS	NOMBRE	SÍMBOLO	COLOR	NOMBRE	SÍMBOLO	COLOR
DIRECCIÓN :	AV. PERU	EROSIÓN	E		FISURA	F	
ANTIGÜEDAD :	15 AÑOS	EFLORESCENCIA	EF		GRIETA	G	
PERÍMETRO DEL TERRENO:	263.28 m	DESPRENDIMIENTO	D				
ÁREA DEL TERRENO:	3 726.63 m ²	NIVELES DE SEVERIDAD					
FECHA EVALUADA :	JUNIO 2019	LEVE		MODERADO		SEVERO	
FOTOGRAFÍA DE LA UNIDAD MUESTRAL 5				PLANO DE ELEVACIÓN DE LA UNIDAD MUESTRAL 5

PATOLOGÍAS EN LA UNIDAD MUESTRAL					
ÁREA TOTAL DE LA MUESTRA (m²)	PATOLOGÍA	ÁREA AFECTADA (m²)	%ÁREA AFECTADA	ÁREA NO AFECTADA (m²)	%ÁREA NO AFECTADA
26.52	EROSIÓN	3.27	12.31	23.25	87.69
	EFLORESCENCIA	9.75	36.77	16.77	63.23
	DESPRENDIMIENTO	0.00	0.00	26.52	100.00
	FISURA	0.00	0.00	26.52	100.00
	GRIETA	0.00	0.00	26.52	100.00
GRADO DE AFECTACIÓN EN LA UNIDAD MUESTRAL					
UNIDAD MUESTRAL	ÁREA TOTAL (m²)	ÁREA AFECTADA (m²)	%ÁREA AFECTADA	ÁREA NO AFECTADA (m²)	%ÁREA NO AFECTADA
UM - 05	26.52	13.02	49.08	13.50	50.92
NIVEL DE SEVERIDAD DE LA UNIDAD MUESTRAL					
ELEMENTO	NINGUNO	BAJO	MEDIO	ALTO	
MUROS	78.02%	9.23%	12.76%	0.00%	
COLUMNAS	59.42%	40.58%	0.00%	0.00%	
TOTAL MUESTRA	50.92%	37.03%	12.05%	0.00%

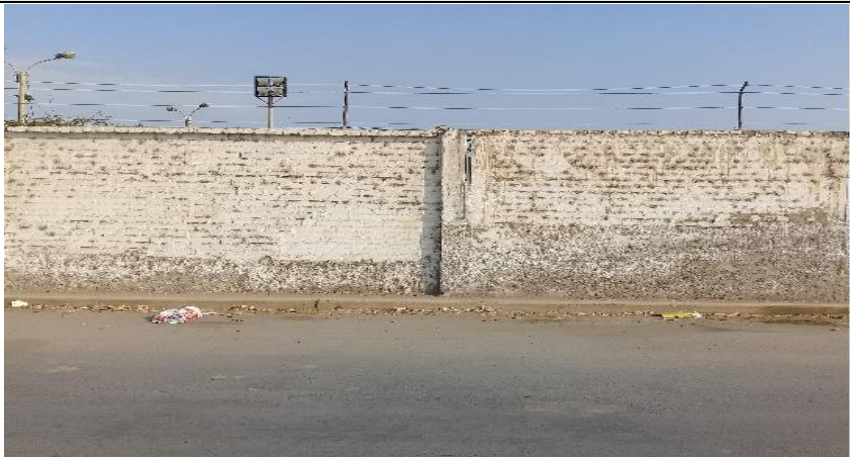
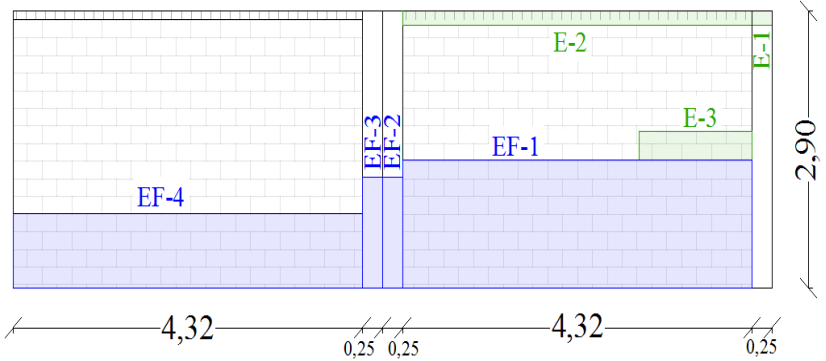
DATOS PRELIMINARES					UBICACIÓN DE LA UNIDAD MUESTRAL 6		
EVALUADOR :	BACH. LOURDES ROJAS GONZALES	TIPOS DE PATOLOGÍAS					
ASESOR :	MGTR. GONZALO MIGUEL LEON DE LOS RIOS	NOMBRE	SÍMBOLO	COLOR	NOMBRE	SÍMBOLO	COLOR
DIRECCIÓN :	AV. PERU	EROSIÓN	E		FISURA	F	
ANTIGÜEDAD :	15 AÑOS	EFLORESCENCIA	EF		GRIETA	G	
PERÍMETRO DEL TERRENO:	263.28 m	DESPRENDIMIENTO	D				
ÁREA DEL TERRENO:	3 726.63 m ²	NIVELES DE SEVERIDAD					
FECHA EVALUADA :	JUNIO 2019	BAJO		MEDIO		ALTO	
FOTOGRAFÍA DE LA UNIDAD MUESTRAL 6				PLANO DE ELEVACIÓN DE LA UNIDAD MUESTRAL 6

PATOLOGÍAS EN LA UNIDAD MUESTRAL					
ÁREA TOTAL DE LA UNIDAD MUESTRAL (m²)	PATOLOGÍA	ÁREA AFECTADA (m²)	%ÁREA AFECTADA	ÁREA NO AFECTADA (m²)	%ÁREA NO AFECTADA
27.25	EROSIÓN	1.11	4.06	26.14	95.94
	EFLORESCENCIA	9.70	35.58	17.55	64.42
	DESPRENDIMIENTO	0.00	0.00	27.25	100.00
	FISURA	0.00	0.00	27.25	100.00
	GRIETA	0.00	0.00	27.25	100.00
GRADO DE AFECTACIÓN EN LA UNIDAD MUESTRAL					
UNIDAD MUESTRAL	ÁREA TOTAL (m²)	ÁREA AFECTADA (m²)	%ÁREA AFECTADA	ÁREA NO AFECTADA (m²)	%ÁREA NO AFECTADA
UM - 06	27.25	10.80	39.64	16.45	60.36
NIVEL DE SEVERIDAD DE LA UNIDAD MUESTRAL					
ELEMENTO	NINGUNO	BAJO	MEDIO	ALTO	
MUROS	59.36%	36.37%	4.26%	0.00%	
COLUMNAS	71.80%	26.48%	1.71%	0.00%	
TOTAL MUESTRA	60.36%	35.58%	4.06%	0.00%

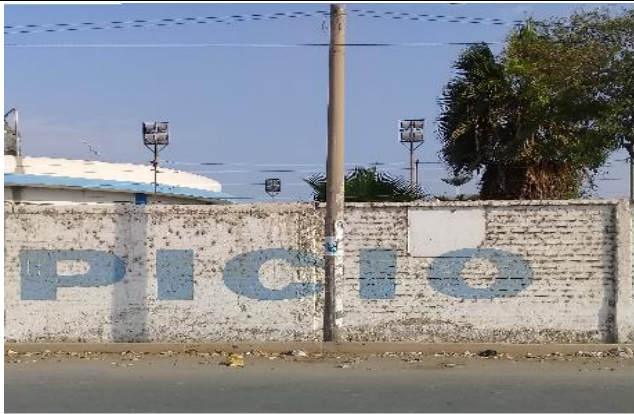
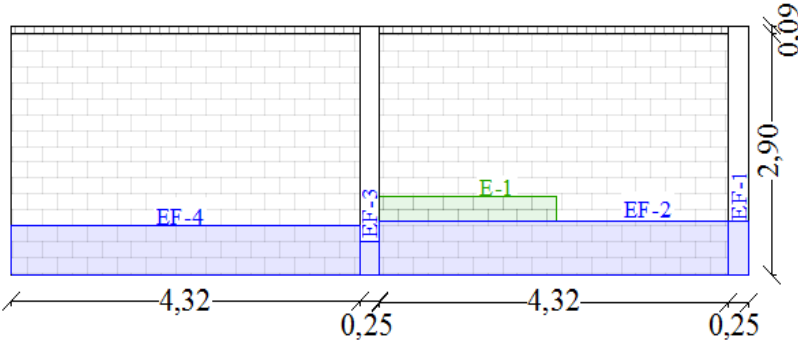
DATOS PRELIMINARES				UBICACIÓN DE LA UNIDAD MUESTRAL 8			
EVALUADOR :	BACH. LOURDES ROJAS GONZALES	TIPOS DE PATOLOGÍAS					
ASESOR :	MGTR. GONZALO MIGUEL LEON DE LOS RIOS	NOMBRE	SÍMBOLO	COLOR	NOMBRE	SÍMBOLO	COLOR
DIRECCIÓN :	AV. PERU	EROSIÓN	E		FISURA	F	
ANTIGÜEDAD :	15 AÑOS	EFLORESCENCIA	EF		GRIETA	G	
PERÍMETRO DEL TERRENO:	263.28 m	DESPRENDIMIENTO	D				
ÁREA DEL TERRENO	3 726.63 m ²	NIVELES DE SEVERIDAD					
FECHA EVALUADA :	JUNIO 2019	BAJO		MEDIO		ALTO	
FOTOGRAFÍA DE LA UNIDAD MUESTRAL 8				PLANO DE ELEVACIÓN DE LA UNIDAD MUESTRAL 8

PATOLOGÍAS EN LA UNIDAD MUESTRAL					
ÁREA TOTAL DE LA UNIDAD MUESTRAL (m²)	PATOLOGÍA	ÁREA AFECTADA (m²)	%ÁREA AFECTADA	ÁREA NO AFECTADA (m²)	%ÁREA NO AFECTADA
25.72	EROSIÓN	0.61	2.37	25.11	97.63
	EFLORESCENCIA	5.39	20.96	20.33	79.04
	DESPRENDIMIENTO	0.00	0.00	25.72	100.00
	FISURA	0.00	0.00	25.72	100.00
	GRIETA	0.00	0.00	25.72	100.00

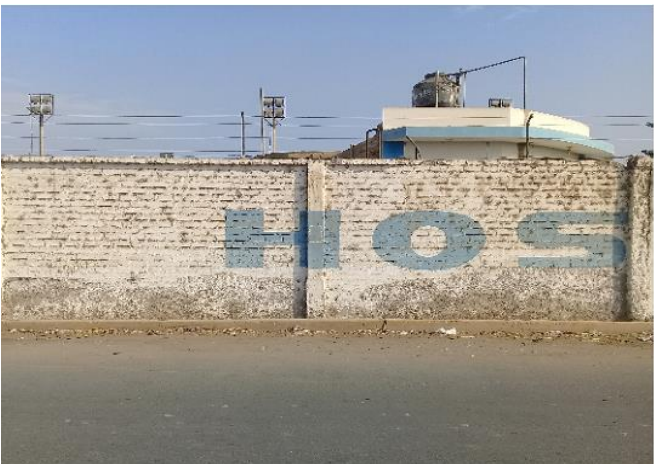
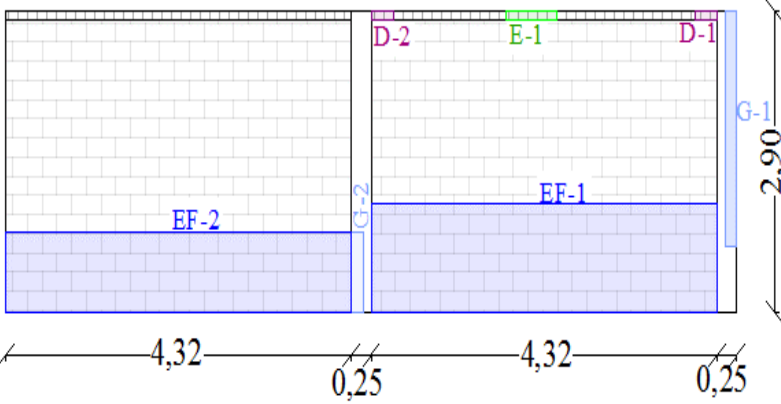
DATOS PRELIMINARES					UBICACIÓN DE LA UNIDAD MUESTRAL 9		
EVALUADOR :	BACH. LOURDES ROJAS GONZALES	TIPOS DE PATOLOGÍAS					
ASESOR :	MGTR. GONZALO MIGUEL LEON DE LOS RIOS	NOMBRE	SÍMBOLO	COLOR	NOMBRE	SÍMBOLO	COLOR
DIRECCIÓN :	AV. PERU	EROSIÓN	E		FISURA	F	
ANTIGÜEDAD :	15 AÑOS	EFLORESCENCIA	EF		GRIETA	G	
PERÍMETRO DEL TERRENO:	263.28 m	DESPRENDIMIENTO	D				
ÁREA DEL TERRENO:	3 726.63 m ²	NIVELES DE SEVERIDAD					
FECHA EVALUADA :	JUNIO 2019	BAJO		MEDIO		ALTO	
FOTOGRAFÍA DE LA UNIDAD MUESTRAL 9				PLANO DE ELEVACIÓN DE LA UNIDAD MUESTRAL 9

PATOLOGÍAS EN LA UNIDAD MUESTRAL					
ÁREA TOTAL DE LA UNIDAD MUESTRAL (m²)	PATOLOGÍA	ÁREA AFECTADA (m²)	%ÁREA AFECTADA	ÁREA NO AFECTADA (m²)	%ÁREA NO AFECTADA
25.72	EROSIÓN	0.06	0.22	25.66	99.78
	EFLORESCENCIA	7.78	30.23	17.94	69.77
	DESPRENDIMIENTO	0.05	0.19	25.67	99.81
	FISURA	0.00	0.00	25.72	100.00
	GRIETA	0.40	1.56	25.32	98.44
GRADO DE AFECTACIÓN EN LA UNIDAD MUESTRAL					
UNIDAD MUESTRAL	ÁREA TOTAL (m²)	ÁREA AFECTADA (m²)	%ÁREA AFECTADA	ÁREA NO AFECTADA (m²)	%ÁREA NO AFECTADA
UM - 09	25.72	8.28	32.20	17.44	67.80
NIVEL DE SEVERIDAD DE LA UNIDAD MUESTRAL					
ELEMENTO	NINGUNO	BAJO	MEDIO	ALTO	
MUROS	40.34%	32.25%	27.41%	0.00%	
COLUMNAS	99.77%	0.00%	0.23%	0.00%	
TOTAL MUESTRA	67.80%	30.42%	1.78%	0.00%

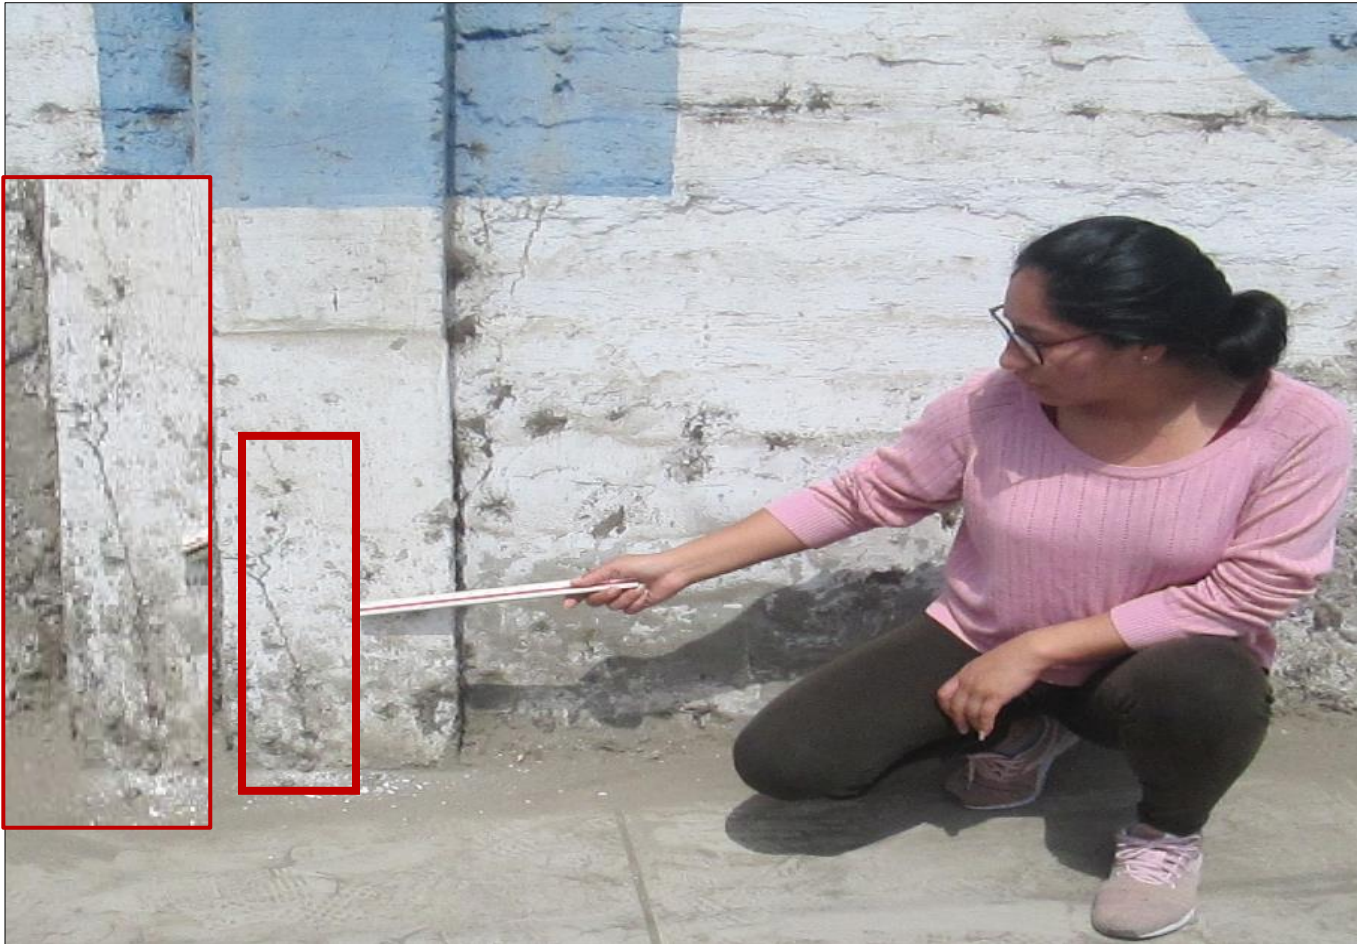
Fotografía 06. Muro afectado por erosión en la unidad muestral 09.

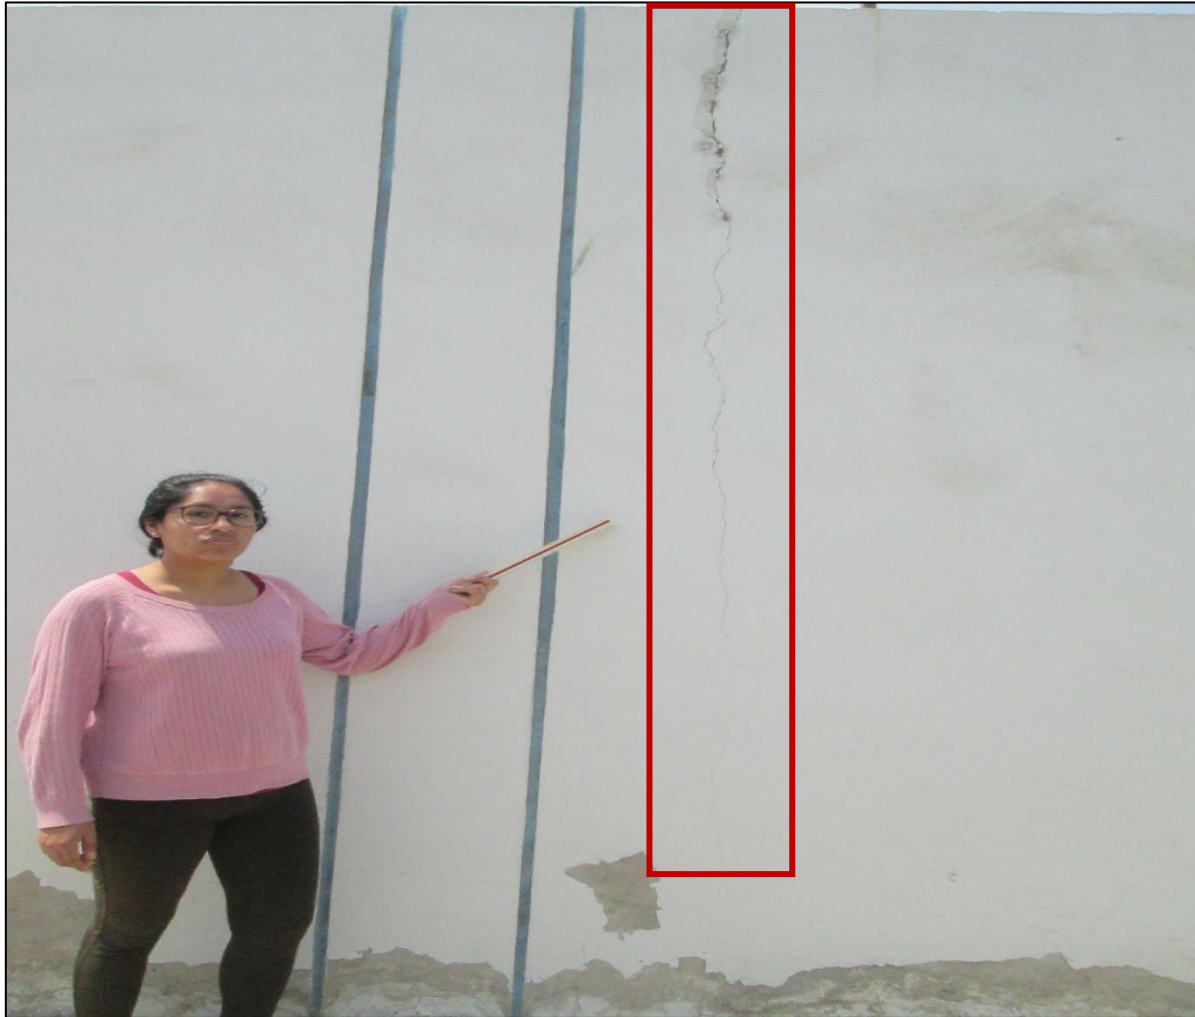
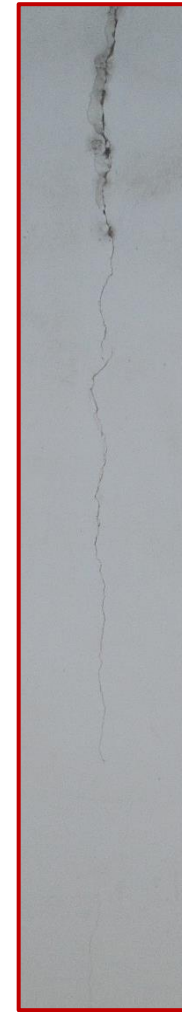
Fotografía 07. Columna afectada por grieta en la unidad muestral 09.
