UNIVERSIDAD CATÓLICA LOS ÁNGELES
CHIMBOTE

DETERMINACIÓN Y EVALUACIÓN DE PATOLOGÍAS
DE CONCRETO EN COLUMNAS, VIGAS,
SOBRECIMIENTOS Y MUROS DE ALBAÑILERÍA, DEL
CERCO DE LA EX EMPRESA PESQUERA IMBESMEH,
PUEBLO JOVEN FLORIDA BAJA EN EL DISTRITO DE
CHIMBOTE, PROVINCIA DEL SANTA, REGIÓN ÁNCASH,
JUNIO – 2019

TESIS PARA OPTAR EL TÍTULO PROFESIONAL DE
INGENIERA CIVIL

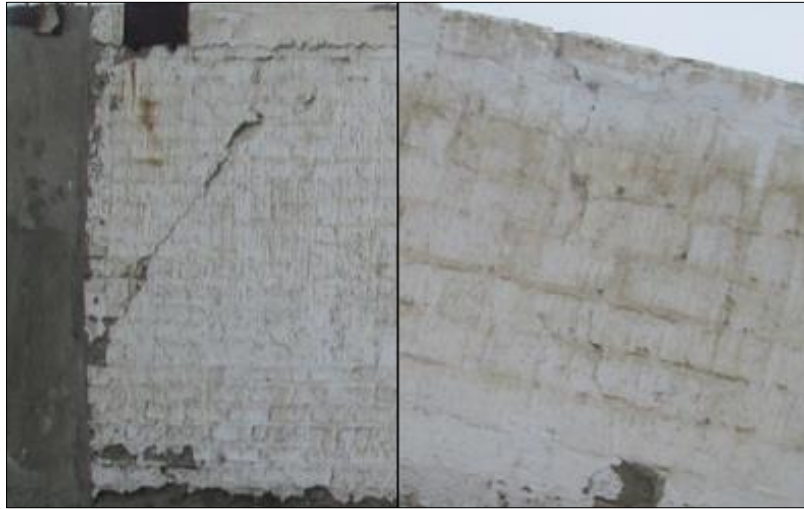
Gráfico 14. Imagen de presencia de grieta en el muro de Albañilería.

“Primero identificar la zona afectada de la grieta y con ayuda de una comba y cincel picar la grieta en V. Limpiar con una brocha el polvo dejando libre de cualquier impregnación, para así tener una buena adherencia. Aplicar con una brocha el puente de adherencia para tener mejor pegado del mortero nuevo con el antiguo. Mezclar el mortero de dosificación 1:4, aplicar el mortero en la grieta, llegando a rellene todo la

grieta con el mortero, con una plancha metálica repasar dando un terminado uniforme y liso” (33).

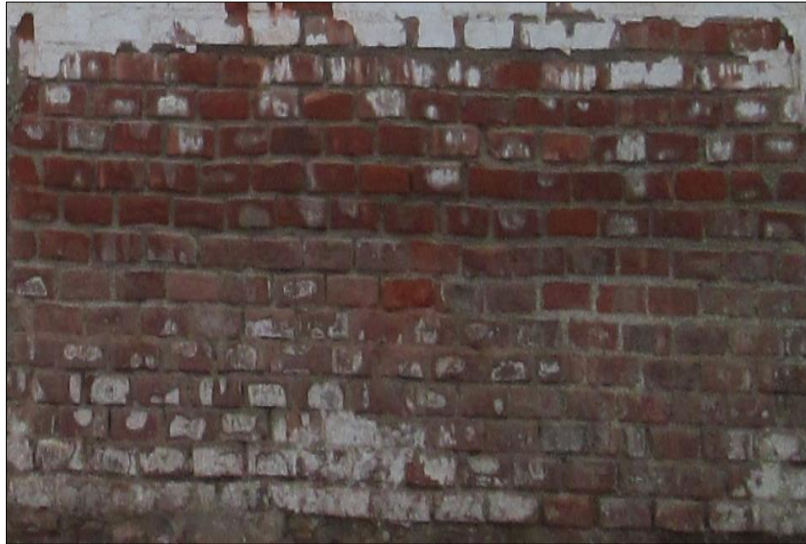
Gráfico 17. Imagen de presencia de eflorescencia en el muro.
Nota. Fuente: Investigación Propia (2019).

tratada, controlar 10 minutos para asegurar que el ácido quede neutralizado. Luego enjuagar con abundante agua” (40).

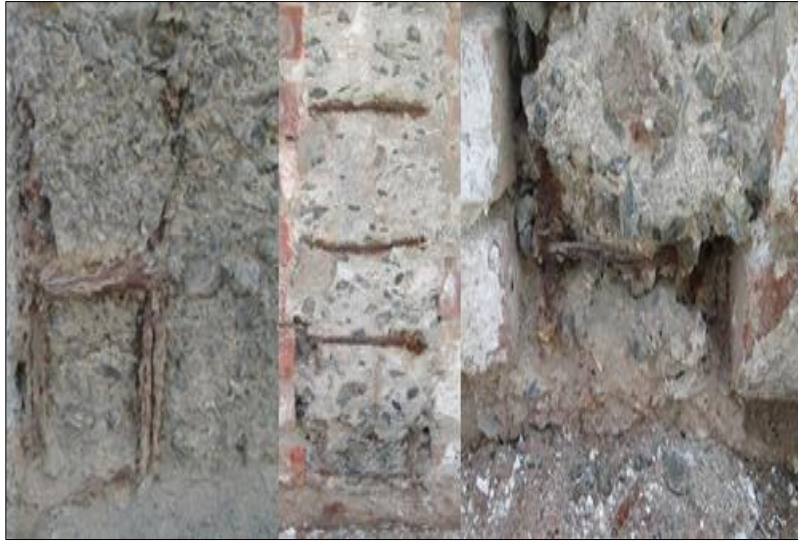
Gráfico 18. Imagen de presencia de corrosión en el acero de las columnas.

“Realizar una limpieza exhaustiva del sitio tratado, retirando completamente el área donde se encuentran los fragmentos de concreto deteriorada, dejando expuesto el acero de refuerzo, se debe conservar un área por lo menos 10 cm alrededor de la superficie de acero afectada.”Sanear por completo la superficie del acero que se encuentra corroído, limpiando con un cepillo de alambre o una lija. Aplica con una brocha sobre el elemento de acero expuesto, pintura anticorrosiva como protección. Se realiza una recuperación de la sección del concreto retirada, encofrado y aplicando el concreto de alta resistencia 210 kg/m², más aditivo impermeabilizante utilizando un puente adherente para unir concreto nuevo con el antiguo. Finalmente nivelar y dar forma geométrica de la columna dejando liso y uniforme. Si el acero está demasiado afectado, se procederá a retirarlo cortando el acero afectado, luego se procederá a reponer acero nuevo, empalmar la varilla a una $L_e = 0.60$ cm por ser 1/2" y amarrar con alambre N° 16” (42).

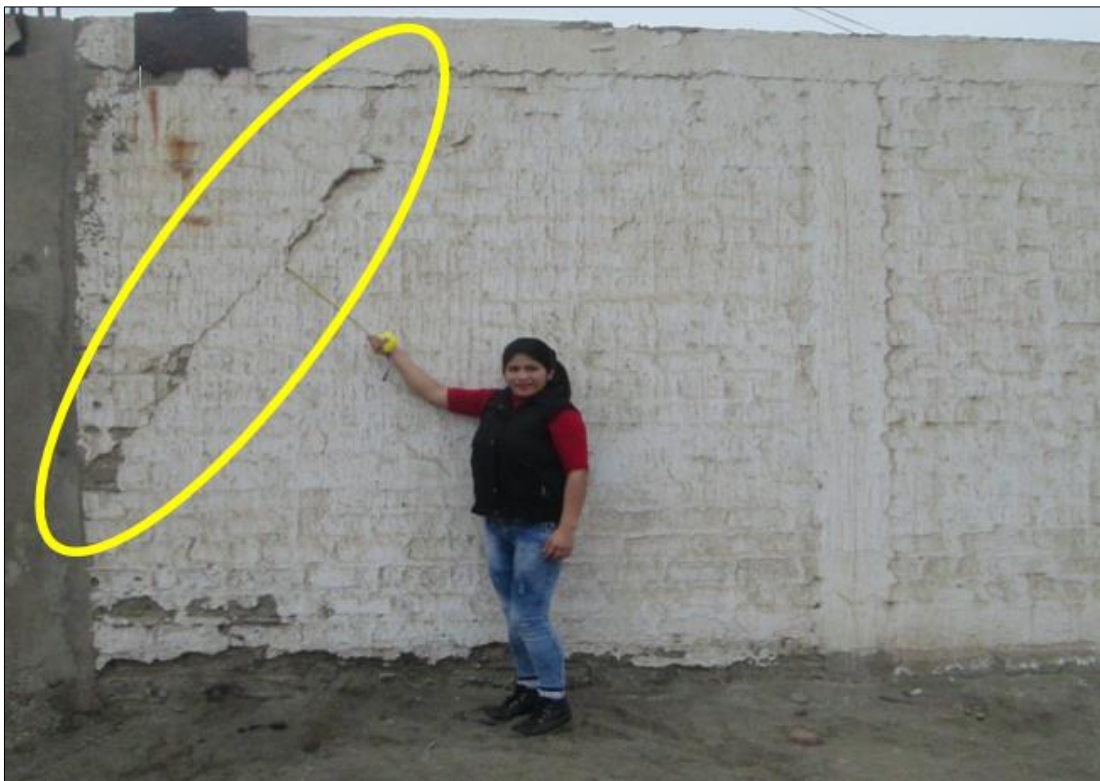
Fotografía 07. Presencia de grieta transversal en el muro de la unidad muestral - 05.

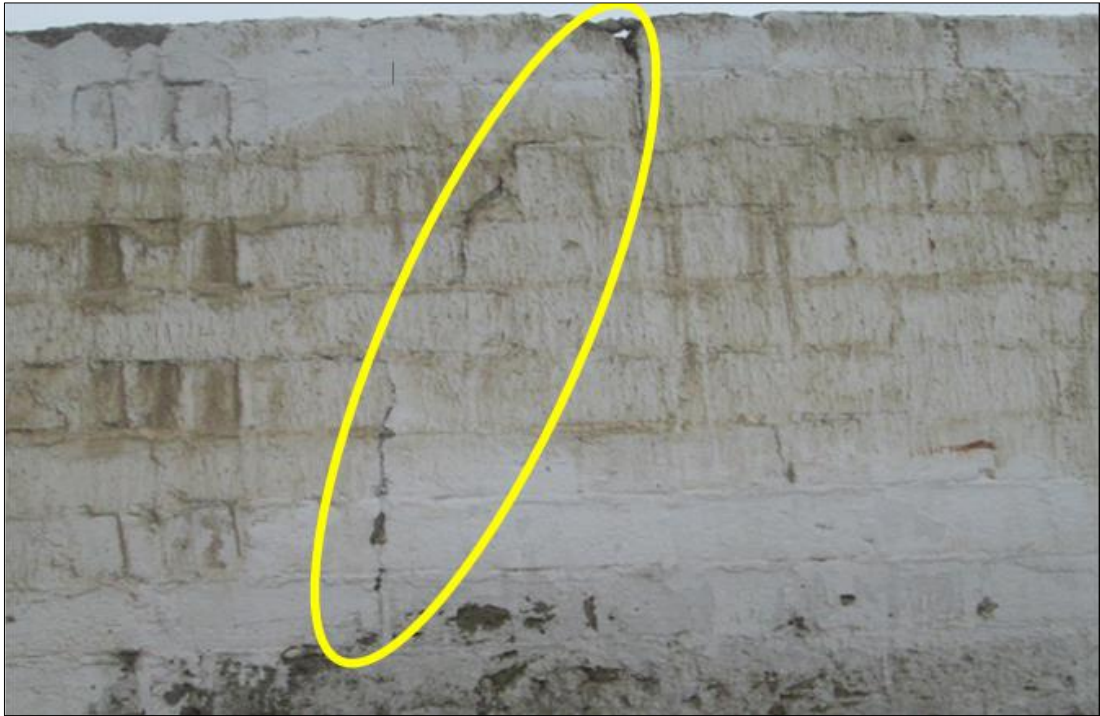
Fotografía 08. Presencia de grieta en el muro de la unidad muestral -18.

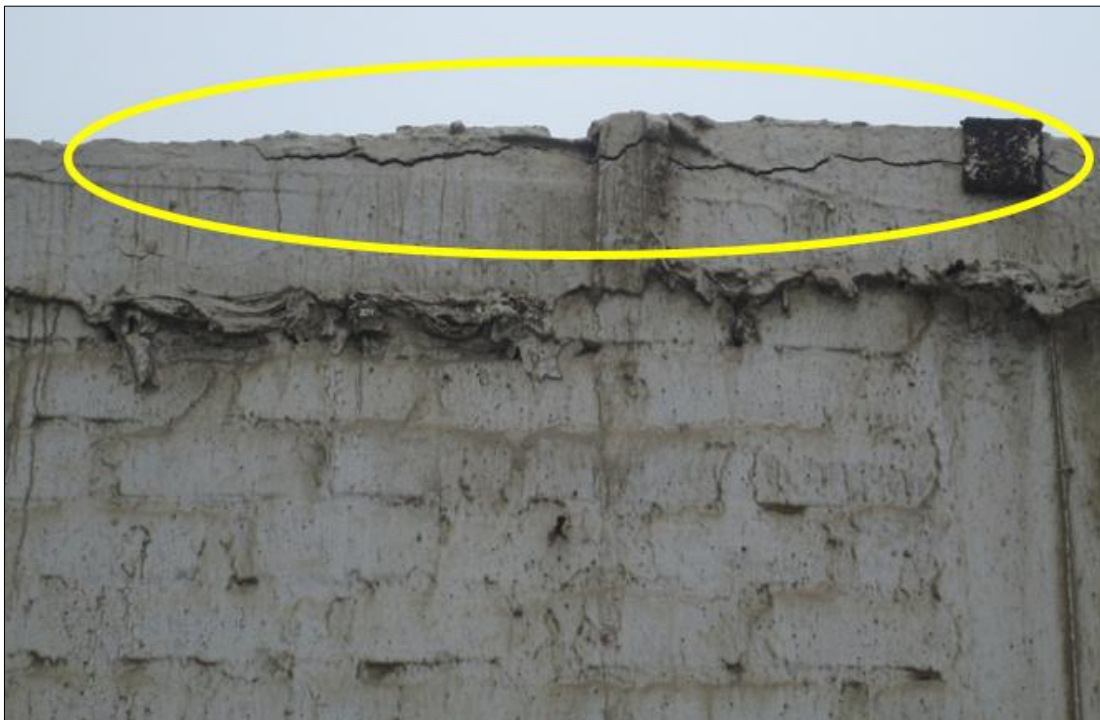
Fotografía 09. Presencia de grieta en viga de la unidad muestral -14. Producidos por que pusieron plaquetas de acero.

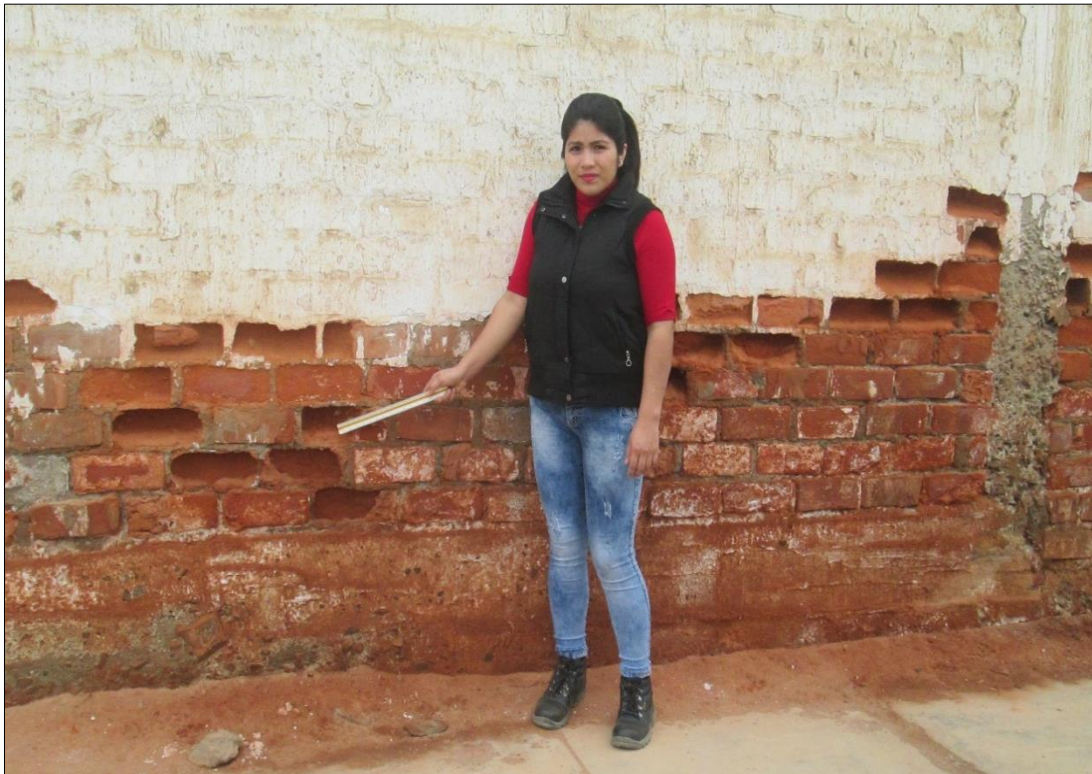
Fotografía 10. Presencia de desintegración en algunas unidades de albañilería en el muro de la unidad muestral - 12.

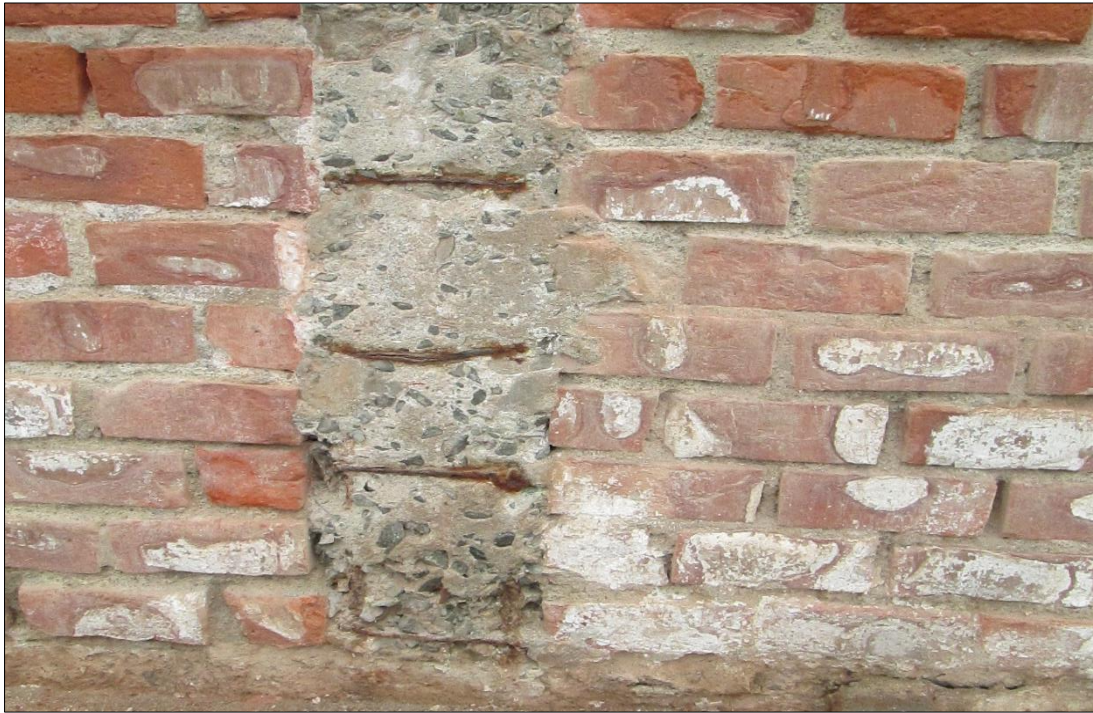
Fotografía 14. Presencia de corrosión en el muro de la unidad muestral -14.

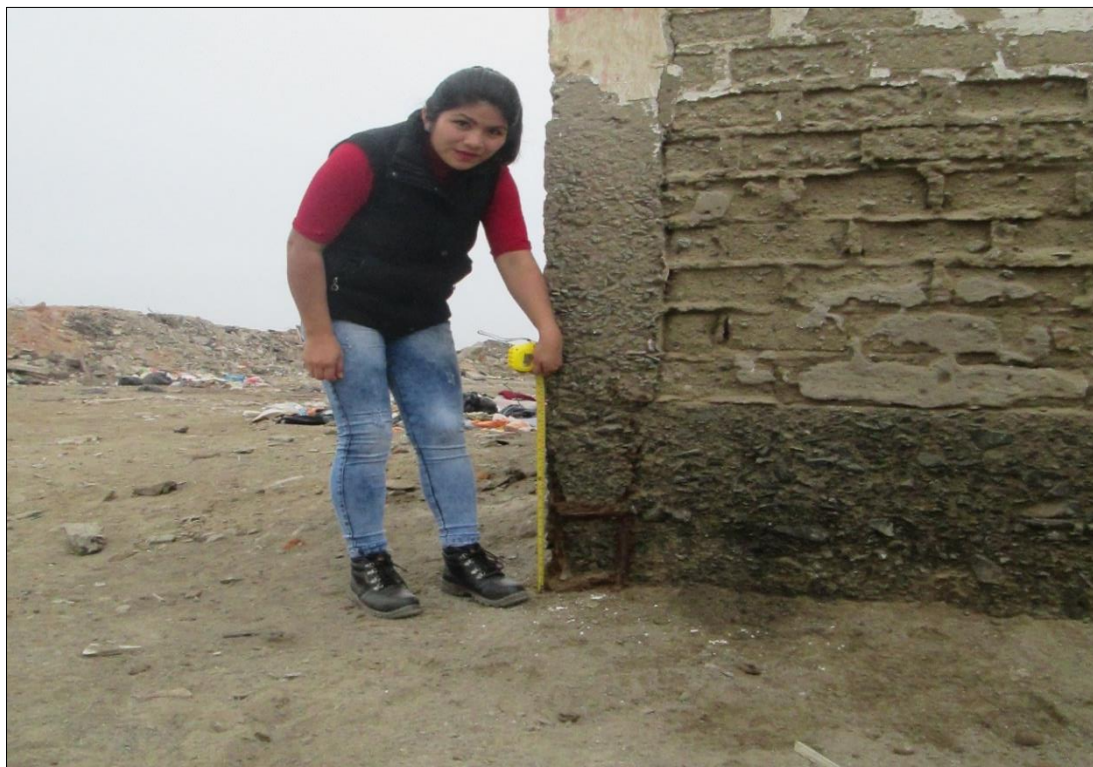
Fotografía 15. Presencia de corrosión en el muro de la unidad muestral - 08.

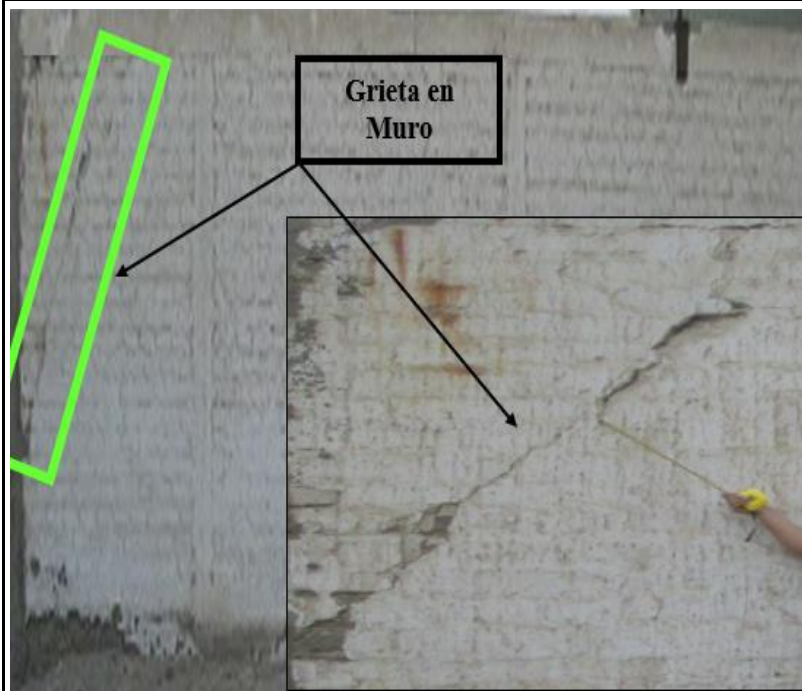
UNIDAD MUESTRAL - 05

Presencia de grieta diagonal con un ancho de abertura de 1.50 mm.

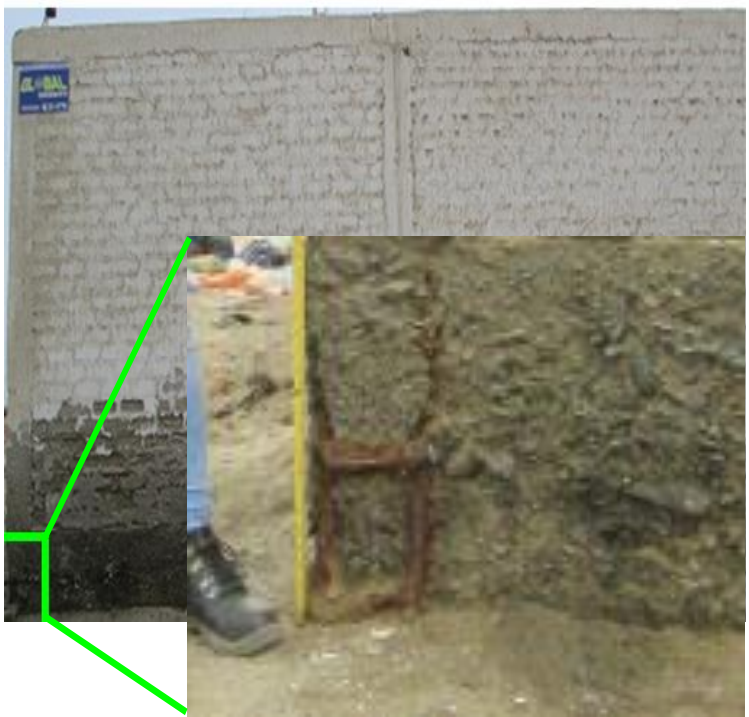
FOTOGRAFÍA	UNIDAD MUESTRAL - 08

DESCRIPCIÓN	Presencia de corrosión de acero Ø 1/2" en la columna de la unidad muestral - 08.
	CAUSAS	La causa de la corrosión es debido a la humedad existente al entorno de la estructura, esto asciende por el conducto capilar del concreto, teniendo como consecuencia la pérdida del concreto de recubrimiento que brinda la protección al acero, consiguiendo la pérdida de partículas de la superficie del acero. Esto también se debe al ser el recubrimiento muy delgado o tiene cangrejeras y fisura por donde entra la humedad.
	INTERVENCIÓN	Paso 1: Se debe realizar una limpieza exhaustiva del sitio tratado, retirando completamente el área donde se encuentran los fragmentos de concreto deteriorada, dejando expuesto el acero de refuerzo, se debe conservar un área por lo menos 10 cm alrededor de la superficie de acero afectada.
		Paso 2: Limpiar por completo la superficie del acero que se encuentra corroído, limpiando con un cepillo de alambre o una lija.

Paso 3: Aplica con una brocha sobre el elemento de acero expuesto, pintura anticorrosiva como protección.
Paso 4: Se realiza una recuperación de la sección del concreto retirada, encofrando y aplicando el concreto de dosificación 1.4 mas aditivo impermeabilizante utilizando un puente adherente para unir concreto nuevo con el antiguo.		
RECOMENDACIÓN	Paso 5: Finalmente nivelar y dar forma geométrica de la columna dejando liso y uniforme. Si el acero esta demasiado afectado, se procederá a retirarlo cortando el acero afectado, luego se procederá a reponer acero nuevo, empalmar la varilla a una Le= 0.60 cm por ser 1/2" y amarrar con alambre N° 16.	
<p>Aplicar este procedimiento en la unidad muestral 4,8,14. Las recomendaciones y pasos a seguir para tal fin se deben consultar con un profesional adecuado.</p>

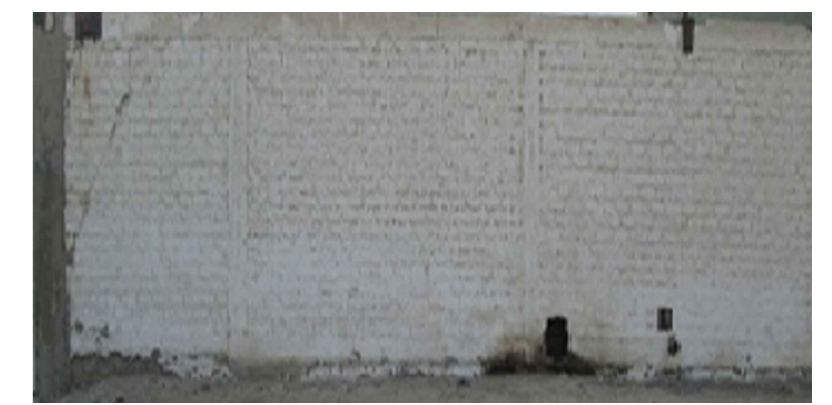
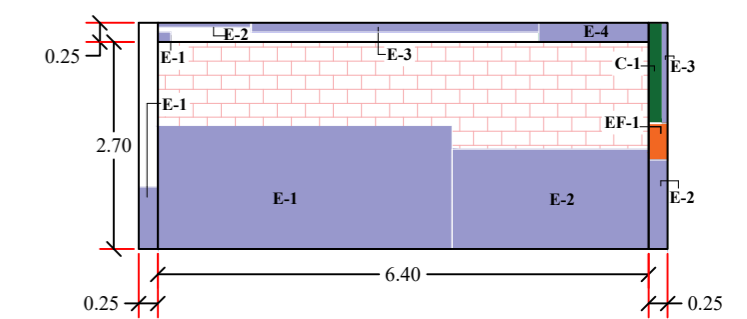
UNIDAD MUESTRAL :04

INFORMACIÓN DE LA UNIDAD MUESTRAL	
Área de la U.M. : 20.36 m ²	Patologías encontradas: Erosión 54.14%, Eflorescencia 0.59%, Corrosión 1.05%
Área afectada : 55.78 %	Patología predominante : Erosión
Área no afectada : 44.22 %	Nivel de severidad : Moderado

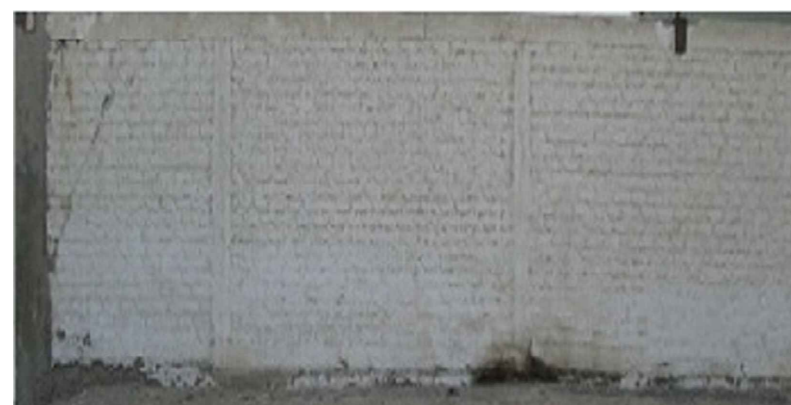
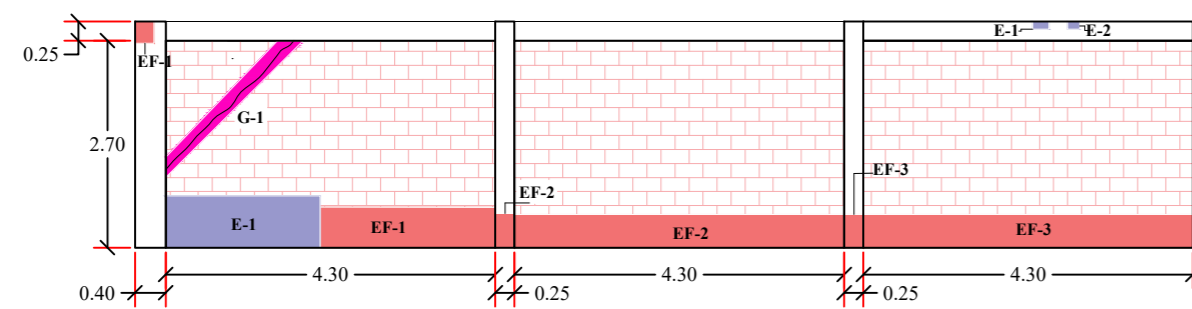
UNIDAD MUESTRAL :05

INFORMACIÓN DE LA UNIDAD MUESTRAL	
Área de la U.M. : 40.71 m ²	Patologías encontradas: Erosión 3.43%, Grieta 1.24%, Eflorescencia 12.03%
Área afectada : 16.70 %	Patología predominante : Eflorescencia
Área no afectada : 83.30 %	Nivel de severidad : Leve

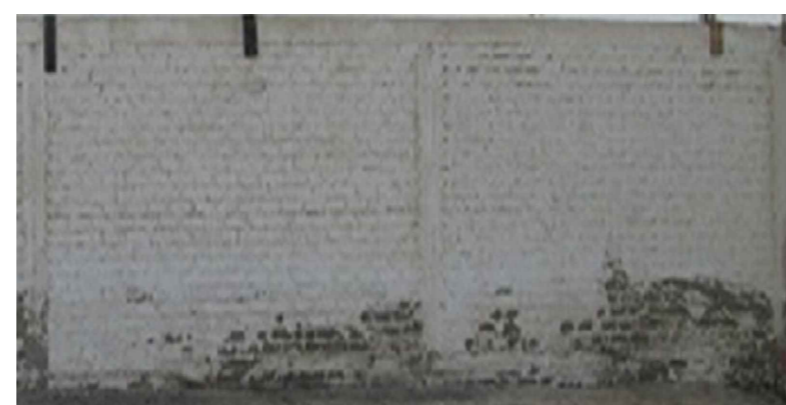
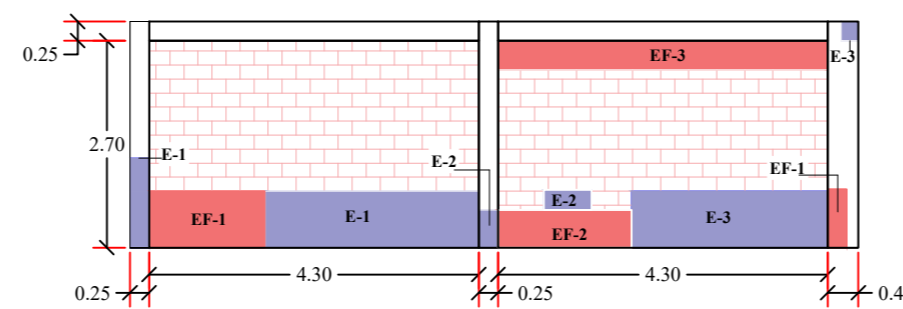
UNIDAD MUESTRAL :06

INFORMACIÓN DE LA UNIDAD MUESTRAL	
Área de la U.M. : 28.03 m ²	Patologías encontradas: Erosión 16.33%, Eflorescencia 7.69%
Área afectada : 24.02 %	Patología predominante : Erosión 16.33%
Área no afectada : 75.98 %	Nivel de severidad : Moderado

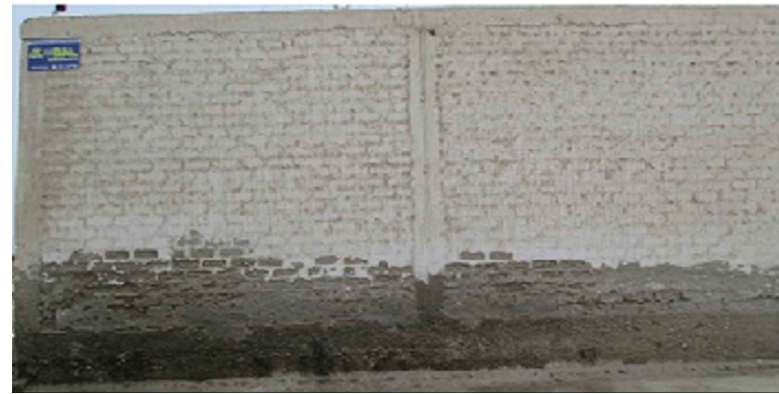
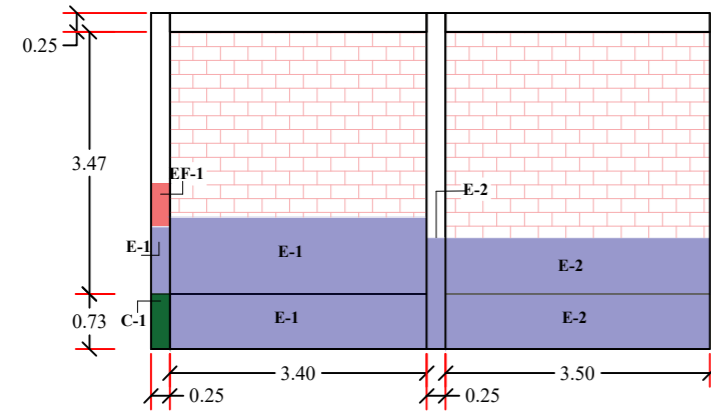
UNIDAD MUESTRAL :08

INFORMACIÓN DE LA UNIDAD MUESTRAL	
Área de la U.M. : 32.92 m ²	Patologías encontradas: Erosión 35.37%, Eflorescencia 1.79%, Corrosión 0.55%
Área afectada : 37.72 %	Patología predominante : Erosión 35.37%
Área no afectada : 62.28 %	Nivel de severidad : Moderado

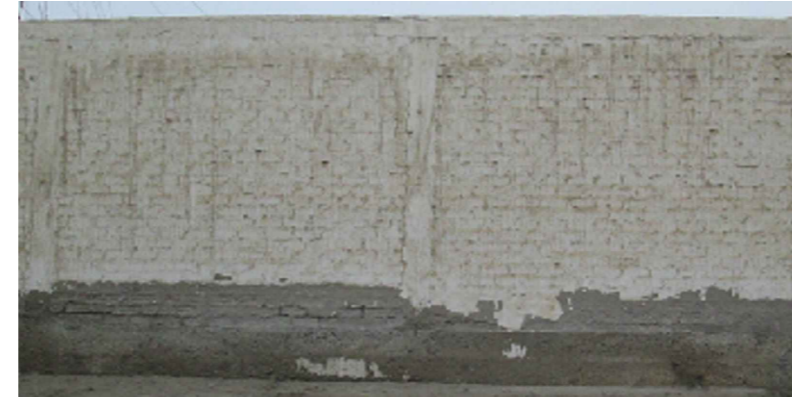
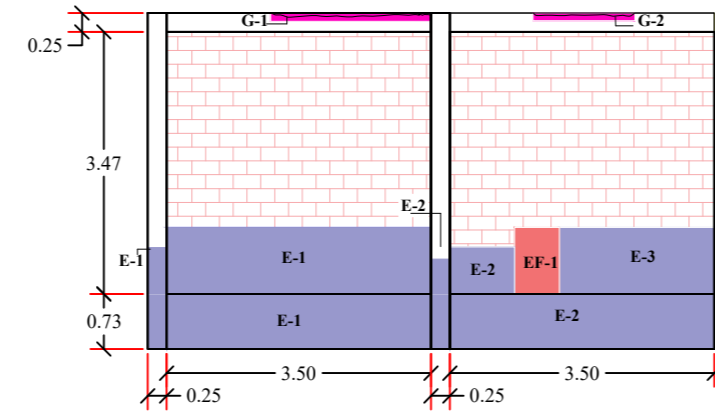
UNIDAD MUESTRAL :09

INFORMACIÓN DE LA UNIDAD MUESTRAL	
Área de la U.M. : 33.38 m ²	Patologías encontradas: Erosión 33.45%, grieta 0.13%, Eflorescencia 1.56%
Área afectada : 35.14 %	Patología predominante : Erosión 33.45%
Área no afectada : 64.86 %	Nivel de severidad : Moderado

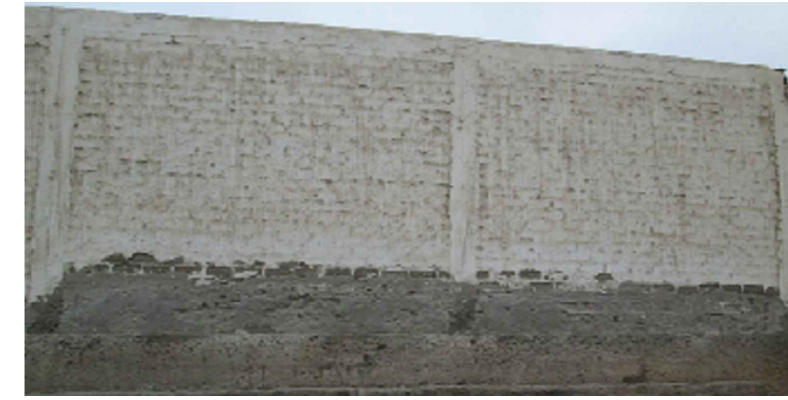
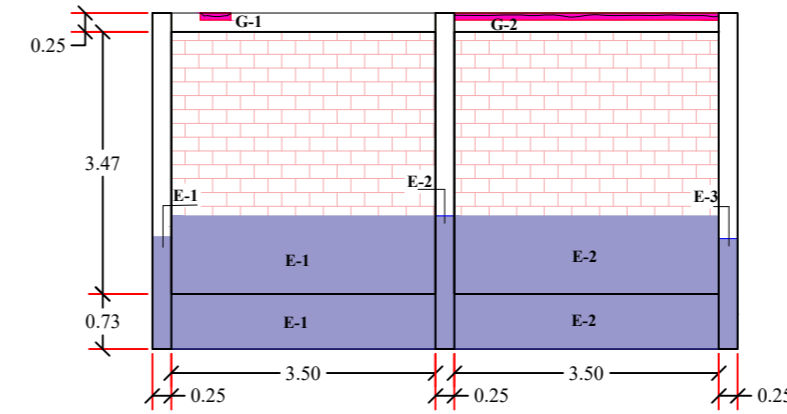
UNIDAD MUESTRAL :10

INFORMACIÓN DE LA UNIDAD MUESTRAL	
Área de la U.M. : 34.49 m ²	Patologías encontradas: Erosión 39.21%, Grieta 2.17%
Área afectada : 41.38 %	Patología predominante : Erosión 39.21%
Área no afectada : 58.62 %	Nivel de severidad : Moderado

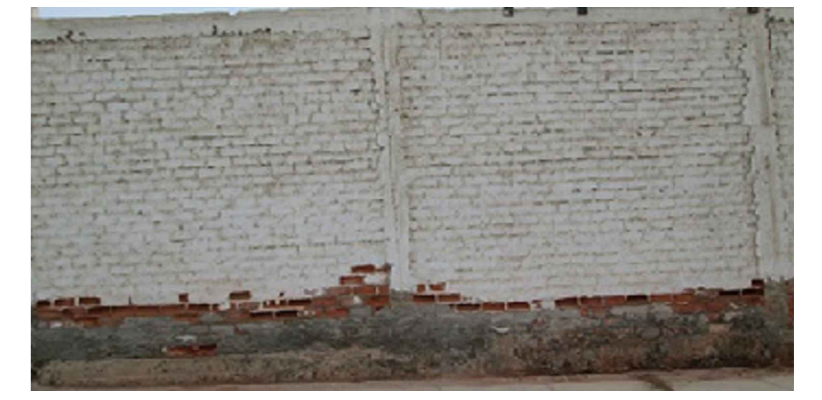
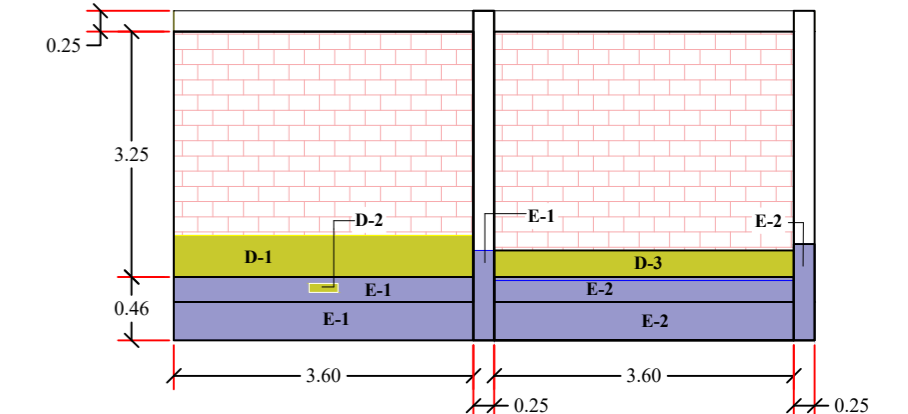
UNIDAD MUESTRAL:11

INFORMACIÓN DE LA UNIDAD MUESTRAL	
Área de la U.M. : 30.49 m ²	Patologías encontradas: Erosión 18.90%, Desintegración 10.30%
Área afectada : 29.20 %	Patología predominante : Erosión 18.90%
Área no afectada : 70.80 %	Nivel de severidad : Moderado

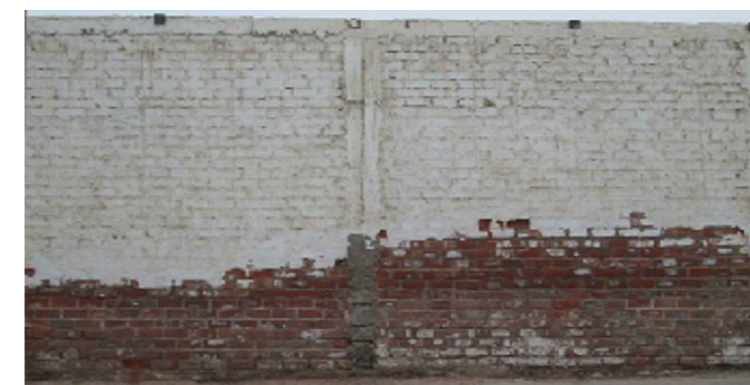
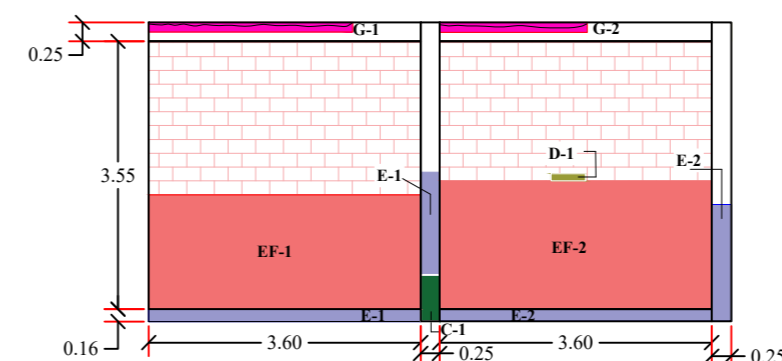
UNIDAD MUESTRAL :14

INFORMACIÓN DE LA UNIDAD MUESTRAL	
Área de la U.M. : 30.49 m ²	Patologías encontradas: Erosión 44.32%, Grieta 3.08%, Desintegración 0.14%
Área afectada : 47.54 %	Patología predominante : Erosión 44.32%
Área no afectada : 52.46 %	Nivel de severidad : Moderado

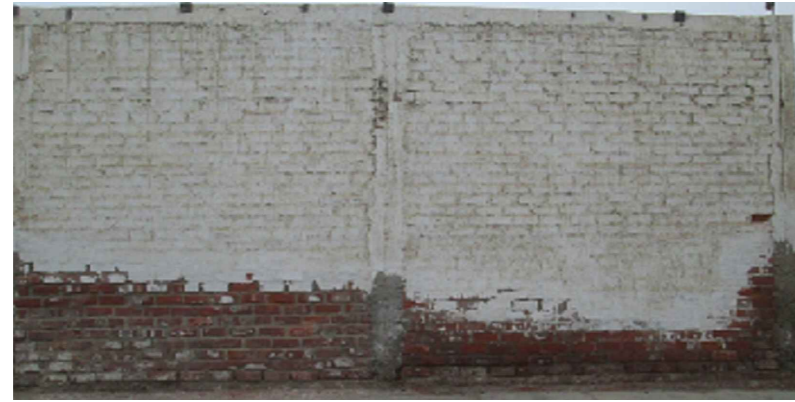
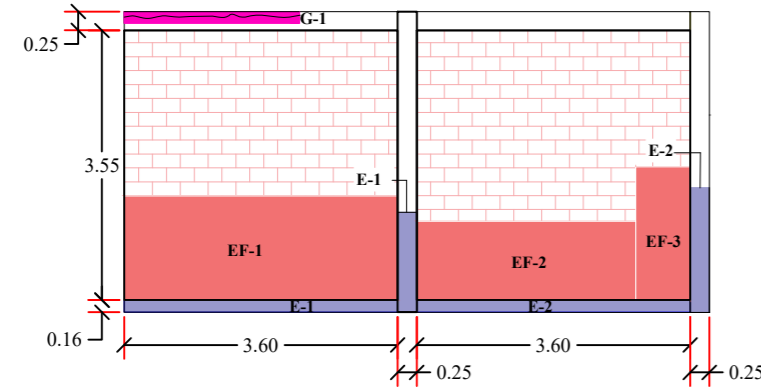
UNIDAD MUESTRAL :15

Área de la U.M. : 30.49 m ²	Patologías encontradas: Erosión 6.20%, Grieta 1.44%, Eflorescencia 30.07%
Área afectada : 37.71 %	Patología predominante : Eflorescencia 30.07%
Área no afectada : 62.29 %	Nivel de severidad : Leve
