DETERMINACIÓN Y EVALUACIÓN DE LAS
PATOLOGÍAS DEL CONCRETO EN COLUMNAS Y
MUROS DE ALBAÑILERÍA DEL CERCO PERIMÉTRICO
DE LA INSTITUCIÓN EDUCATIVA 88003 LAS
AMÉRICAS, DEL DISTRITO DE CHIMBOTE, PROVINCIA
DEL SANTA, REGIÓN ÁNCASH, JULIO – 2019.

TESIS PARA OPTAR EL TÍTULO PROFESIONAL DE
INGENIERA CIVIL

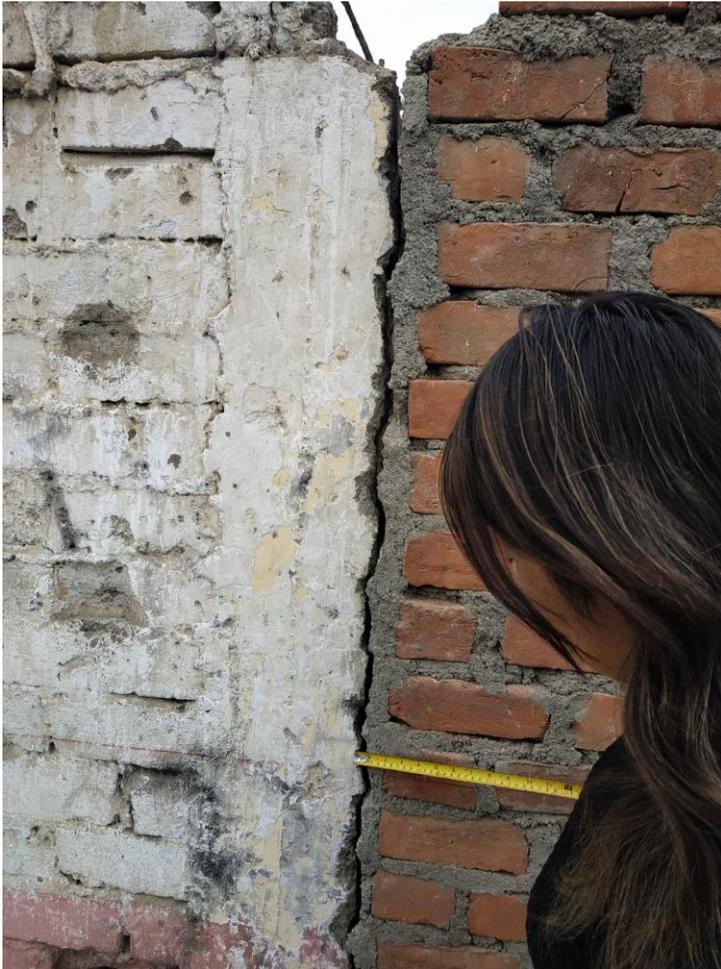
Foto 08: Grietas verticales en unión de columna y muro de la unidad muestral 11, ancho de abertura 0.55 cm con nivel De severidad alto.

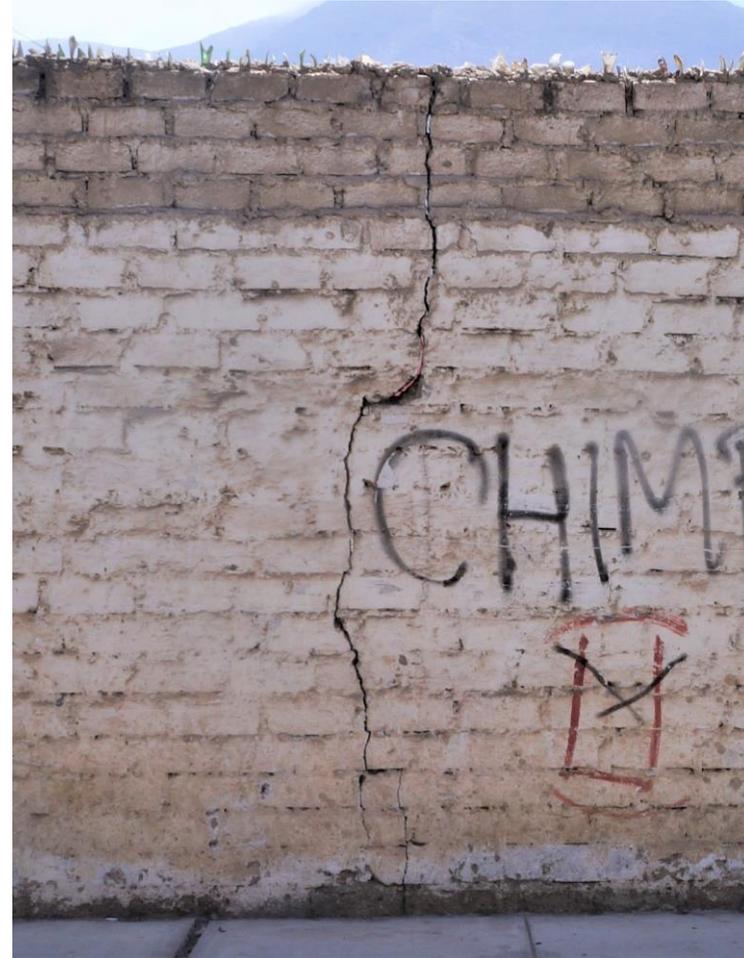
Foto 09: Grietas verticales en muro de la unidad muestral 12, ancho de abertura 0.32 cm con nivel de severidad moderado.

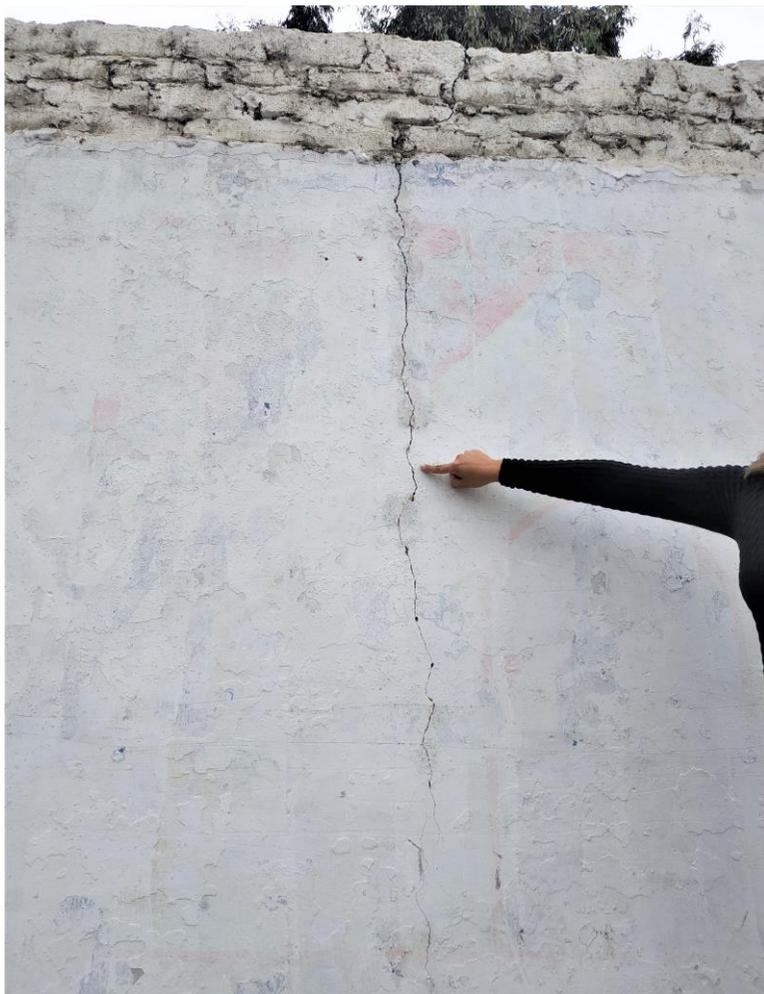
Foto 10: Fisura vertical en muro de la unidad muestral 15.

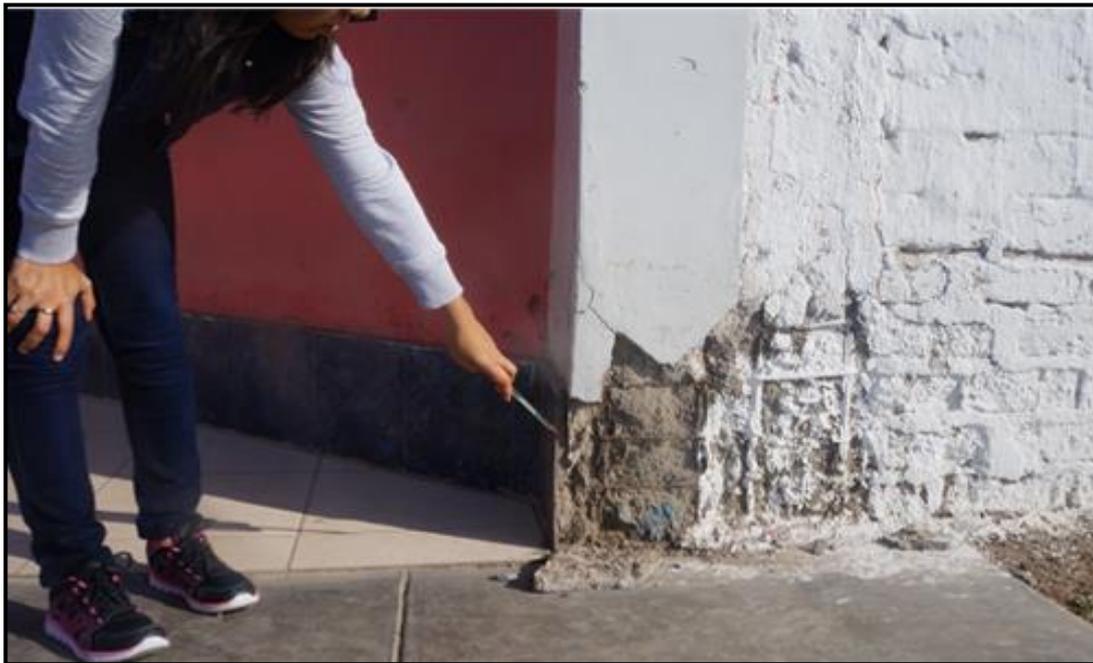
Foto 16: Corrosión en armadura de columna en la unidad muestral 01, con un área afectada de 0.13 m^2 , con un nivel de severidad alto, causado por presencia de humedades por el regado de áreas verdes cercanas.

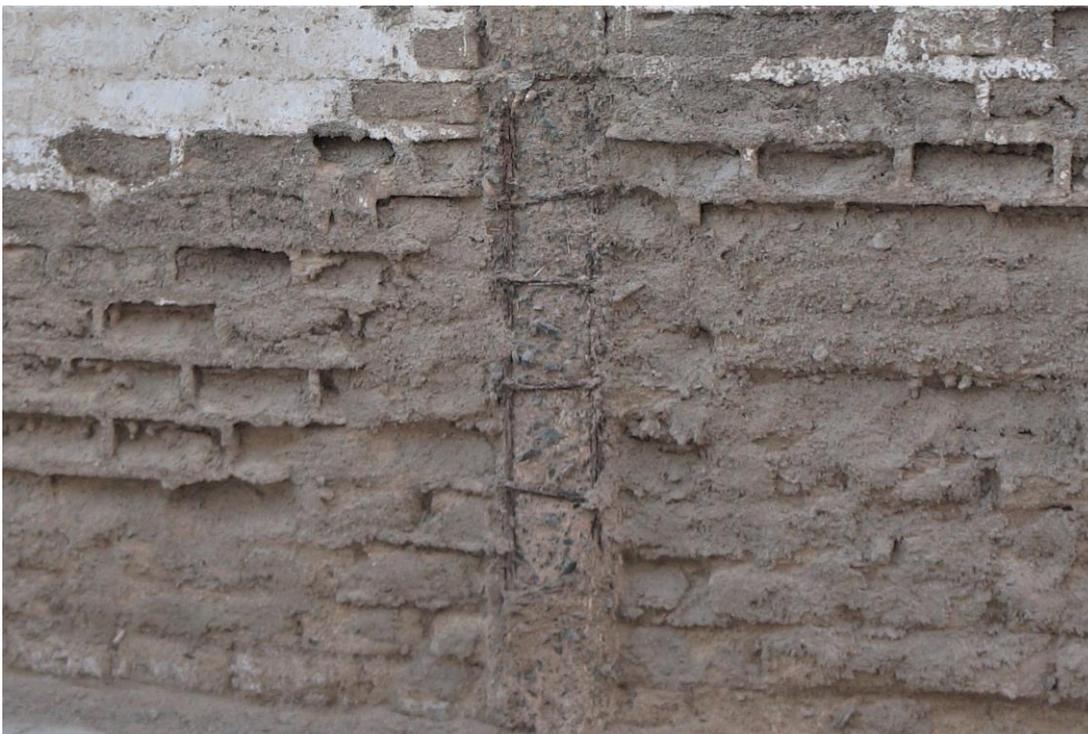
Foto 17: Corrosión en armadura de columna en la unidad muestral 19, con un área afectada de 0.34 m^2 , con un nivel de severidad alto, causado por presencia de áreas verdes en la parte interior y exterior de la unidad muestral.

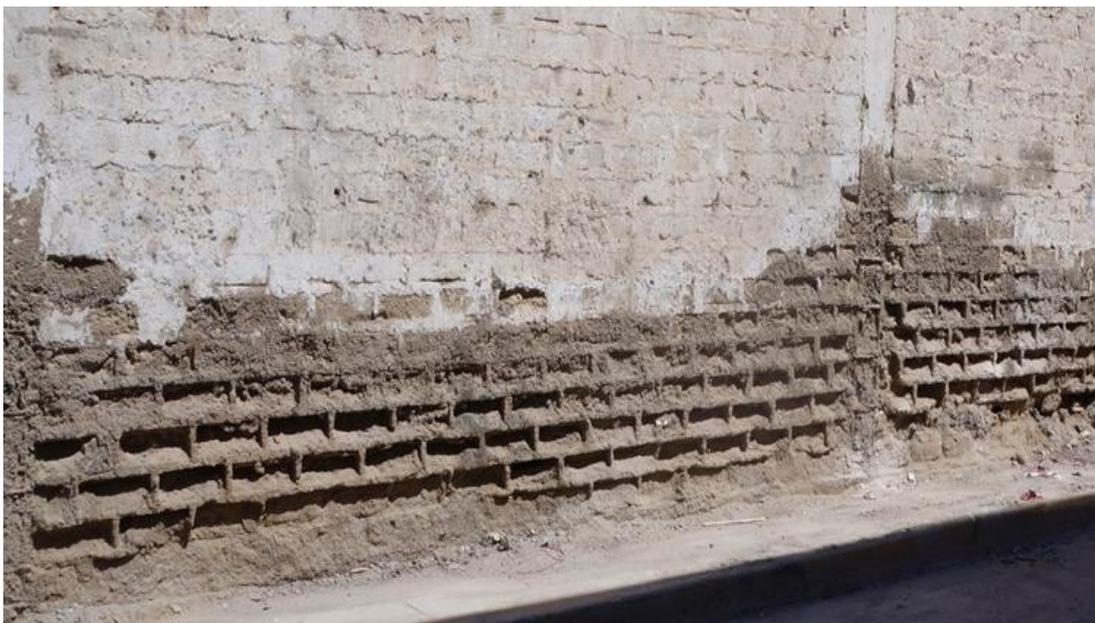
Foto 18: Erosión en muro de la unidad muestral 19, con una profundidad máxima de 4.80 cm que representa el 40 % de profundidad del elemento evaluado dando un nivel de severidad alto en las erosiones.

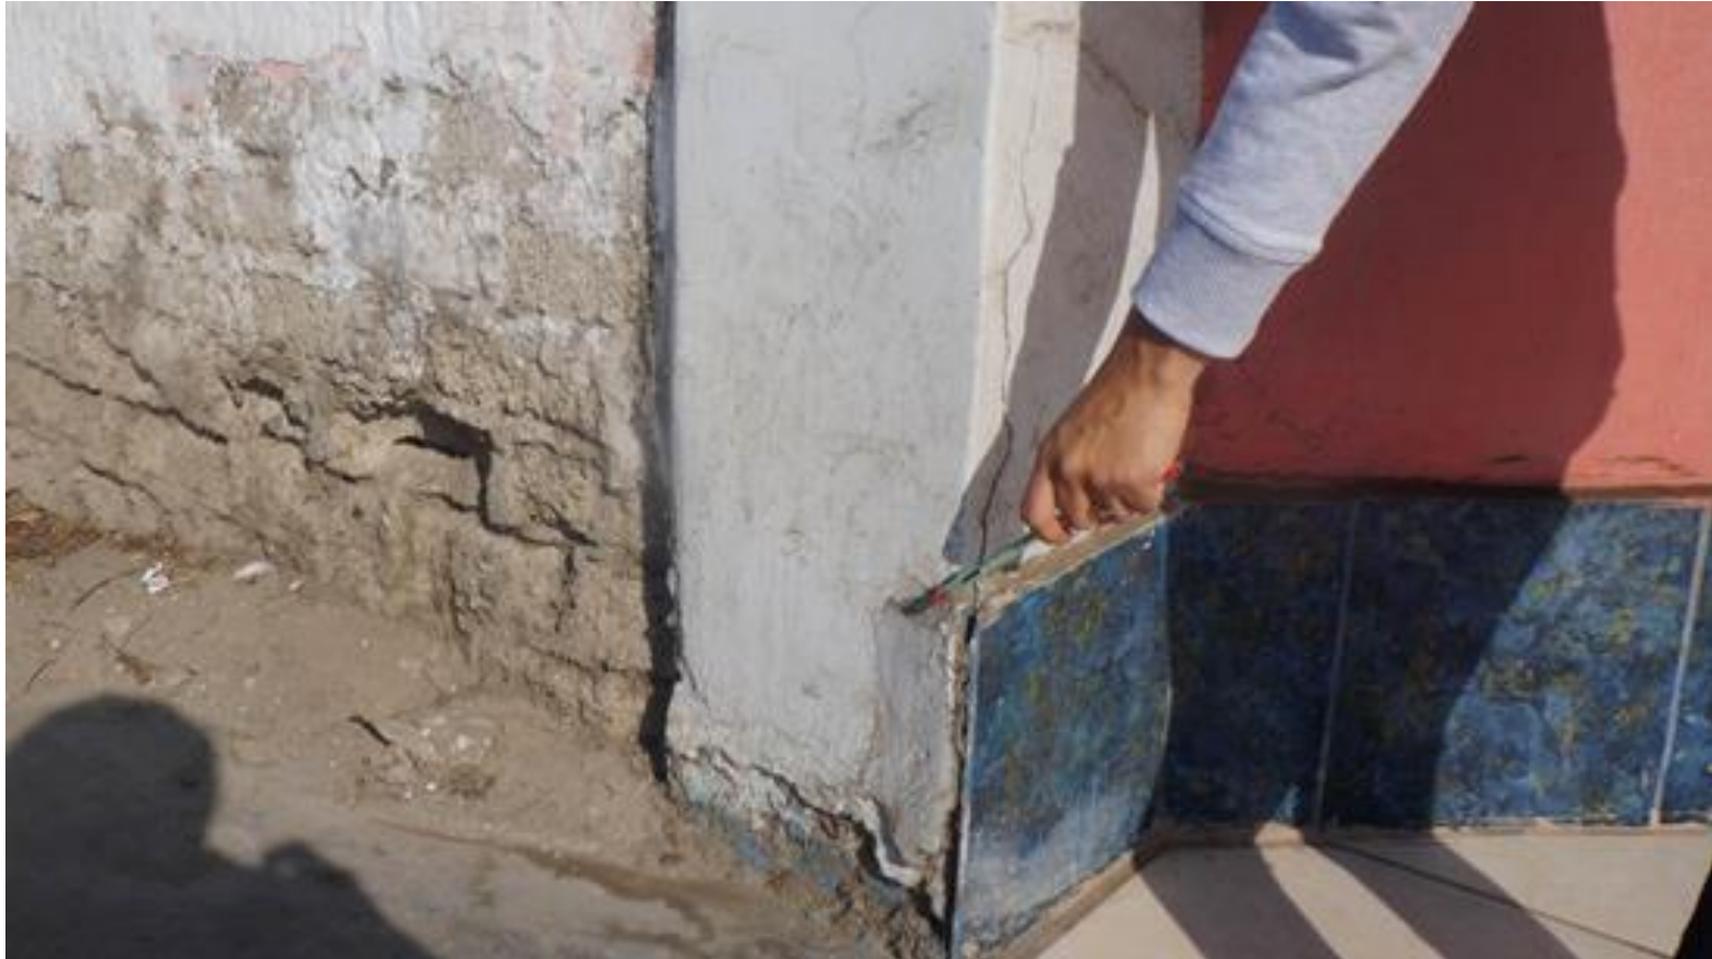
Foto 20: Desprendimiento en columna de la unidad muestral 24, a causa de las humedades por el regado de áreas verdes cercanas, con un área de afectación de 0.07m^2 , con un nivel de severidad Leve.

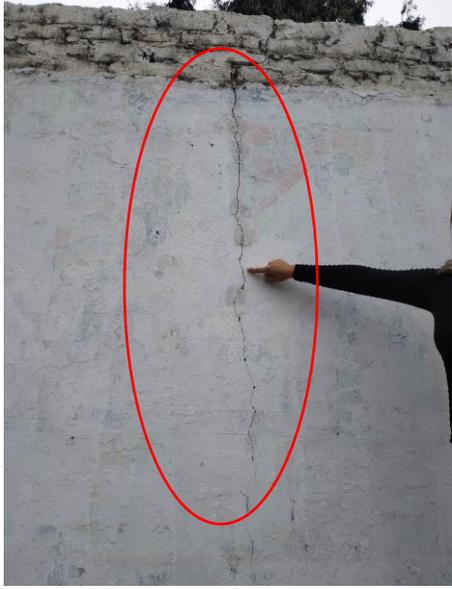
<p>Descripción:</p> <p>Se observa una fisura vertical en el tarrajeo del elemento con un espesor de 1.50 mm, con un nivel de daño superficial y un nivel de severidad leve.</p>
Causas:	
<ul style="list-style-type: none"> • Relación agua cemento altas. • Bajo recubrimiento. 	
Intervención:	
<ul style="list-style-type: none"> • Picar en forma de “V” a una distancia de 1.50 cm de los bordes de la fisura hasta llegar al muro, limpiar todos los restos de polvo y material suelto con ayuda de la escobilla. • Humedecer toda la zona a resanar con abundante agua, preparar un mortero con relación cemento: arena de 1:4. • Resanar las fisuras y con la ayuda de la plancha dar un acabado homogéneo a la superficie, mantener humedad la zona reparada por 3 días. 	
Recomendación	
<p>Se recomienda hacer este proceso en todas las fisuras existentes en los revoques de muros y usar aditivos impermeabilizantes si se considera necesario.</p>
