DETERMINACIÓN Y EVALUACIÓN DE LAS PATOLOGÍAS
DEL CONCRETO EN COLUMNAS, VIGAS Y MUROS DE
ALBAÑILERÍA CONFINADA DEL CERCO PERIMÉTRICO
DE LA INSTITUCIÓN EDUCATIVA 20313 VIRGEN DE LA
MERCED DEL DISTRITO CALETA DE CARQUIN,
PROVINCIA DE HUAURA, DEPARTAMENTO DE LIMA,
JUNIO-2019.

**TESIS PARA OPTAR EL TÍTULO PROFESIONAL DE
INGENIERO CIVIL**

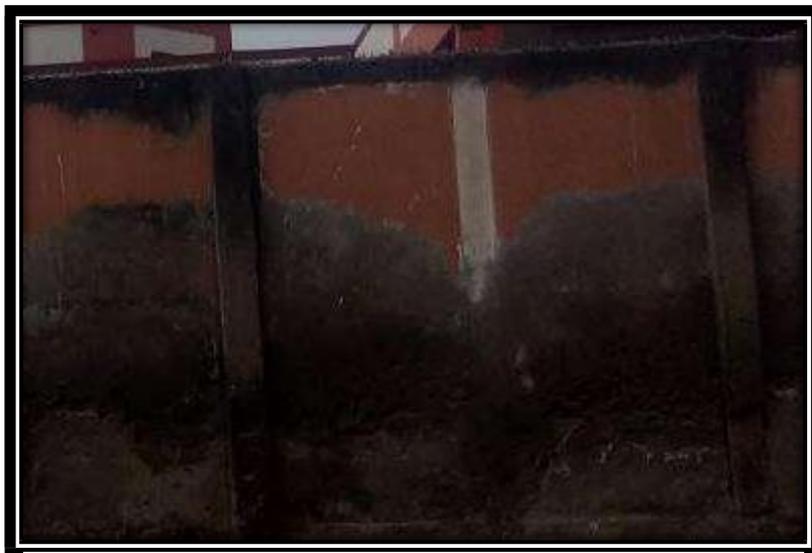
Gráfico 16. Eflorescencia en muros de cerco perimétrico
Fuente: investigación propia (2019)

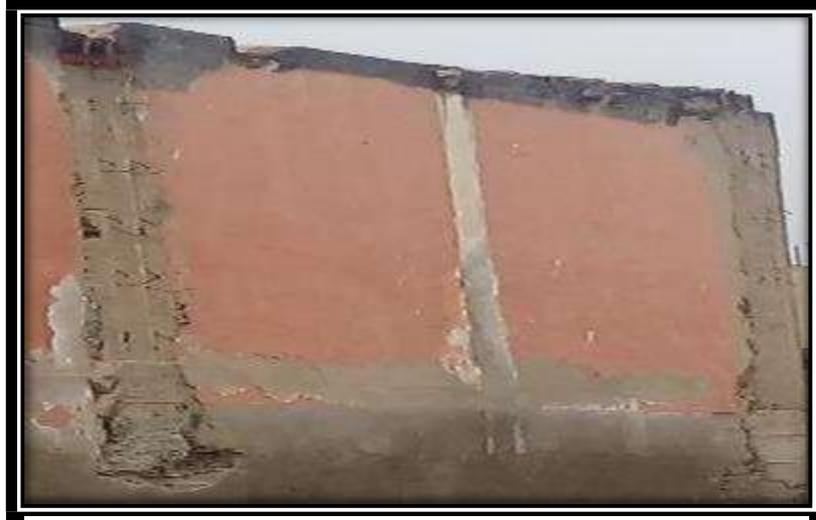
Gráfico 17. Corrosión en la columnas del cerco perimétrico
Fuente: investigación propia (2019)

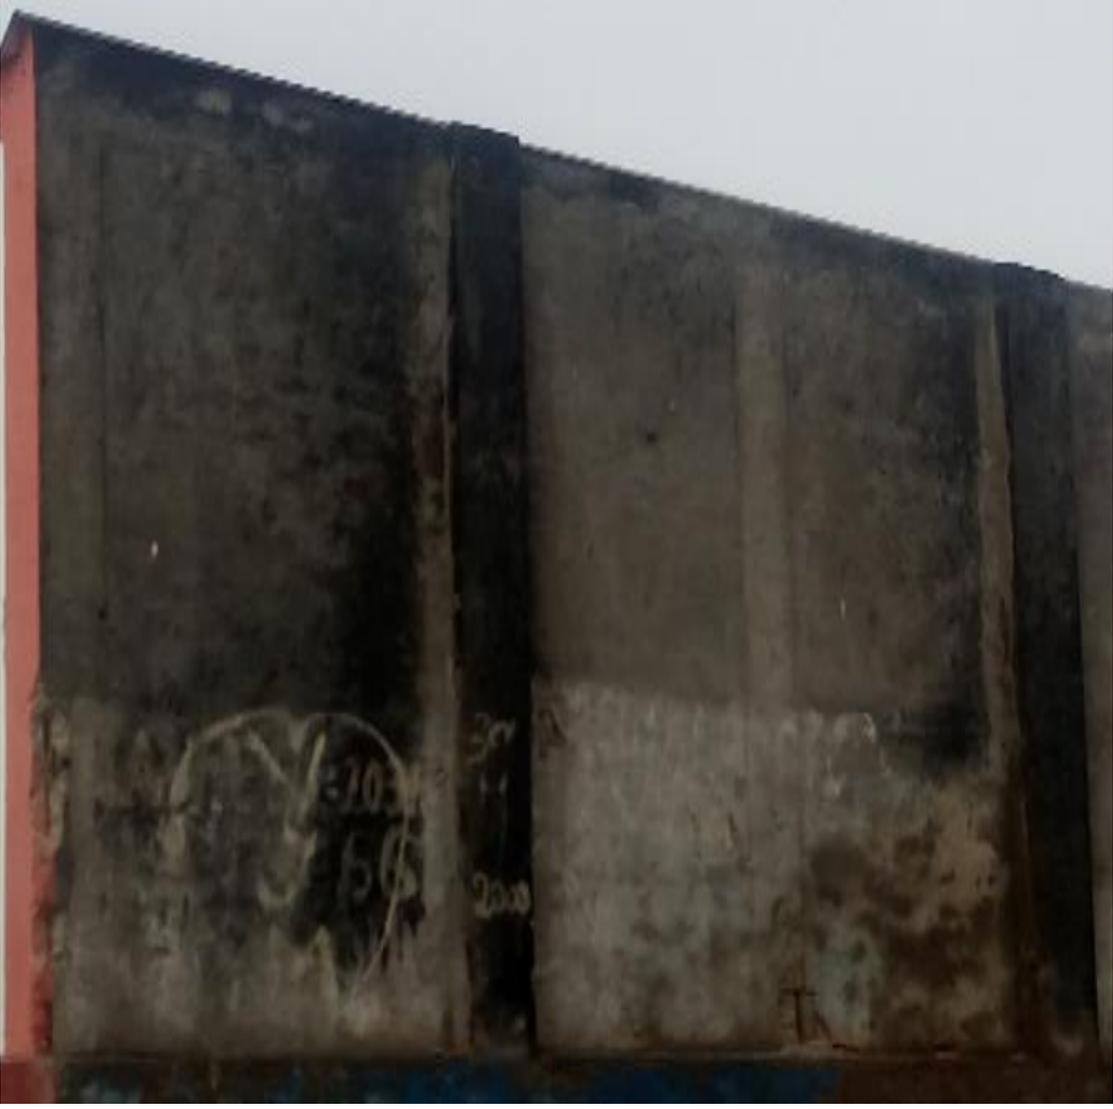
Se observa las manchas, presencia de humedad, deterioro del material, esta eflorescencia se encuentra en el muro de albañileria.	
Causas	
las causantes es la humedad que disuelve las sales que llegan a travez de la superficie de capilaridad y la evaporacion dejan el deposito mineral	
Reparacion	
lavar la zona usando un limpiador acido (acido muriatico) y cepillar la zona quitando todo rastro de eflorescencia, pinturas o signos de baja adhesion, dejar secar, luego aplicar una capa de mortero resistente añadiendo un aditivo cubriendo el area afectada, finalmente pintar con pintura antisalitre	
Recomendación	
se recomienda aplicar aditivo antihumedad e impermeabilante a muros aledaños donde se ubico la eflorescencia para evitar la aparicion futura

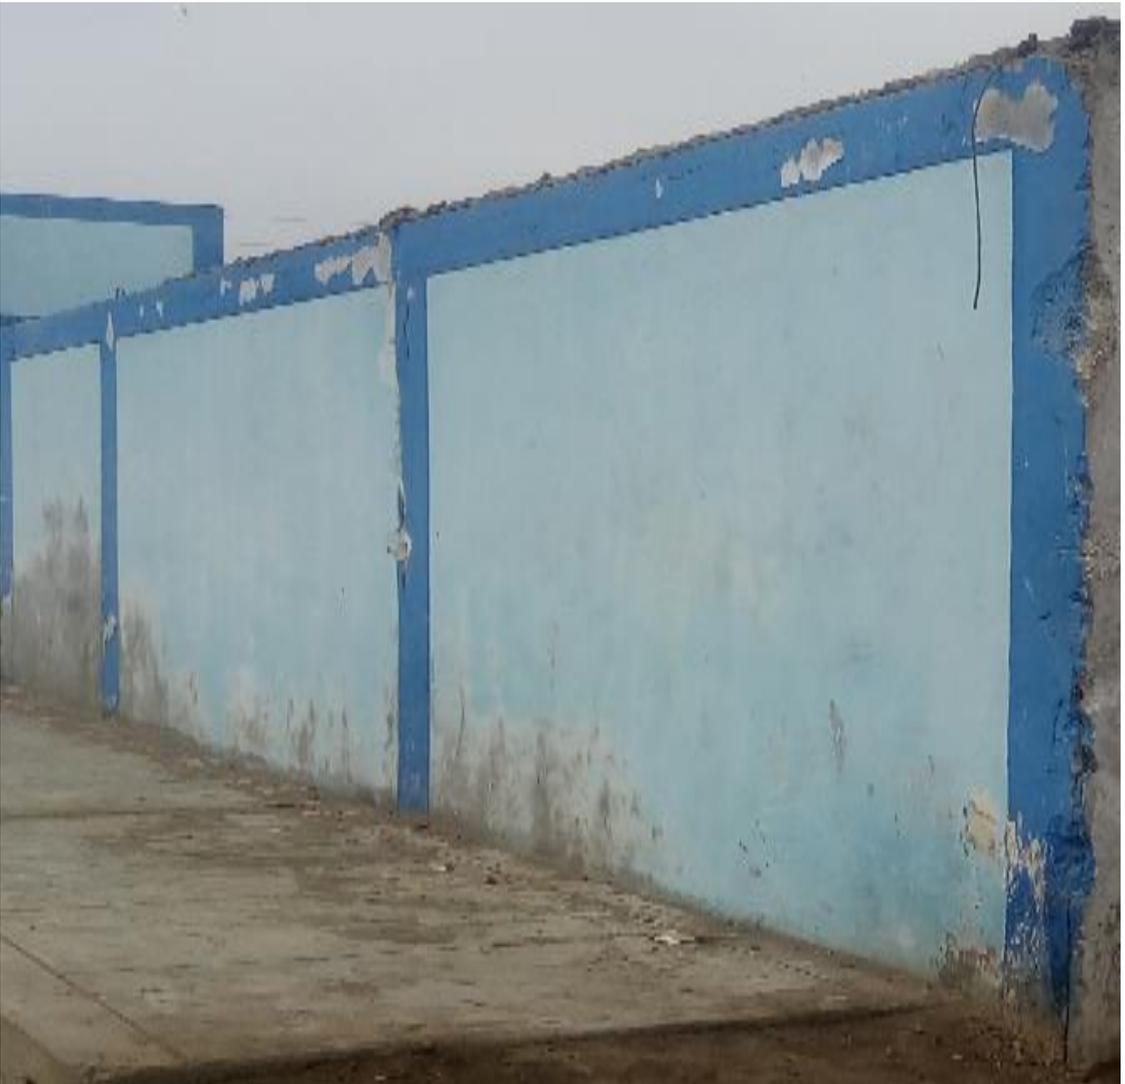
Se observa una abertura en la columna de concreto armado	
Causas	
causada por los cambios de temperatura que sufre el concreto provocando la dilatacion y contraccion constante, causando fisuras superficiales.	
Reparacion	
se lava la fisura con agua, para luego rellenar con selladores como resinas epoxicas, mediante una pistola de inyeccion, rellenar la abertura a presion, se retira sobrante y se reviste con mortero	
Recomendación	
por una mejor proteccion se recomienda realizar un tarrajeo de todo el muro de albañileria, con un aditivo impermeabilizante asi mismo el curado del revestimiento final por 7 dias con agua potable

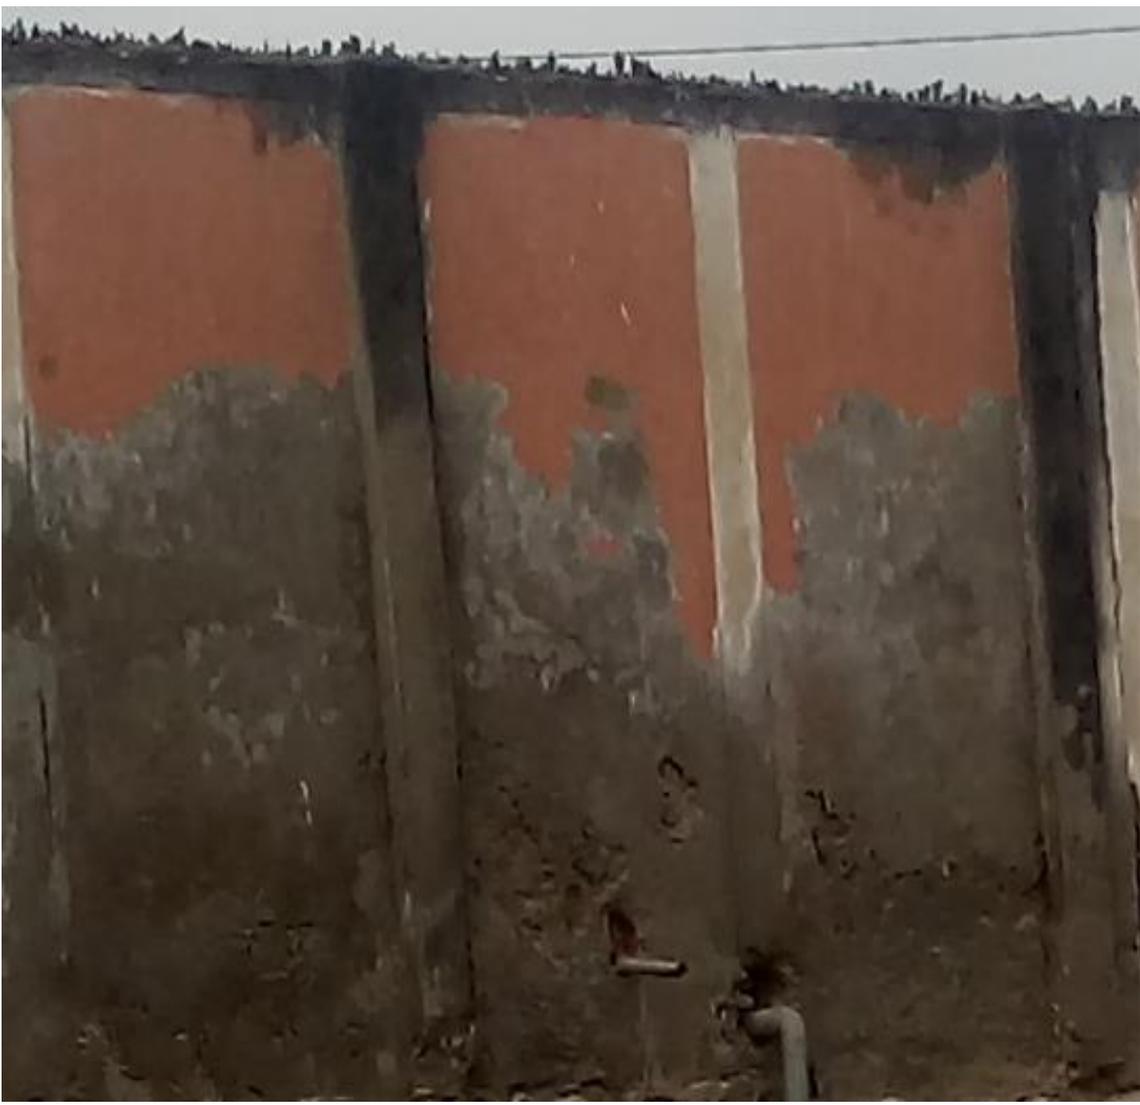
Se observa pérdida de revestimiento en el muro de albañilería	
Causas	
Es causado por la humedad existente en la estructura y las altas temperaturas en el estacion de verano, lo que genera las perdida de adhesion de mortero de recubrimiento con la albañilería o superficie de concreto	
Reparacion	
picar con un cincel el tarrajeo de area afectada y limpiar con escobilla tratando de que se desprenda todo el material dañado y suelto, luego aplicar un adhesivo de mortero, evitando alguna pisibilidad de aparicion de juntas frias.	
Recomendación	
se recomienda el curado del revestimiento final por 7 días con agua potable, la aplicación de un aditivo impermeabilizante liquido transparente, para proteger de los agentes atmosfericos por la presencia de humedad

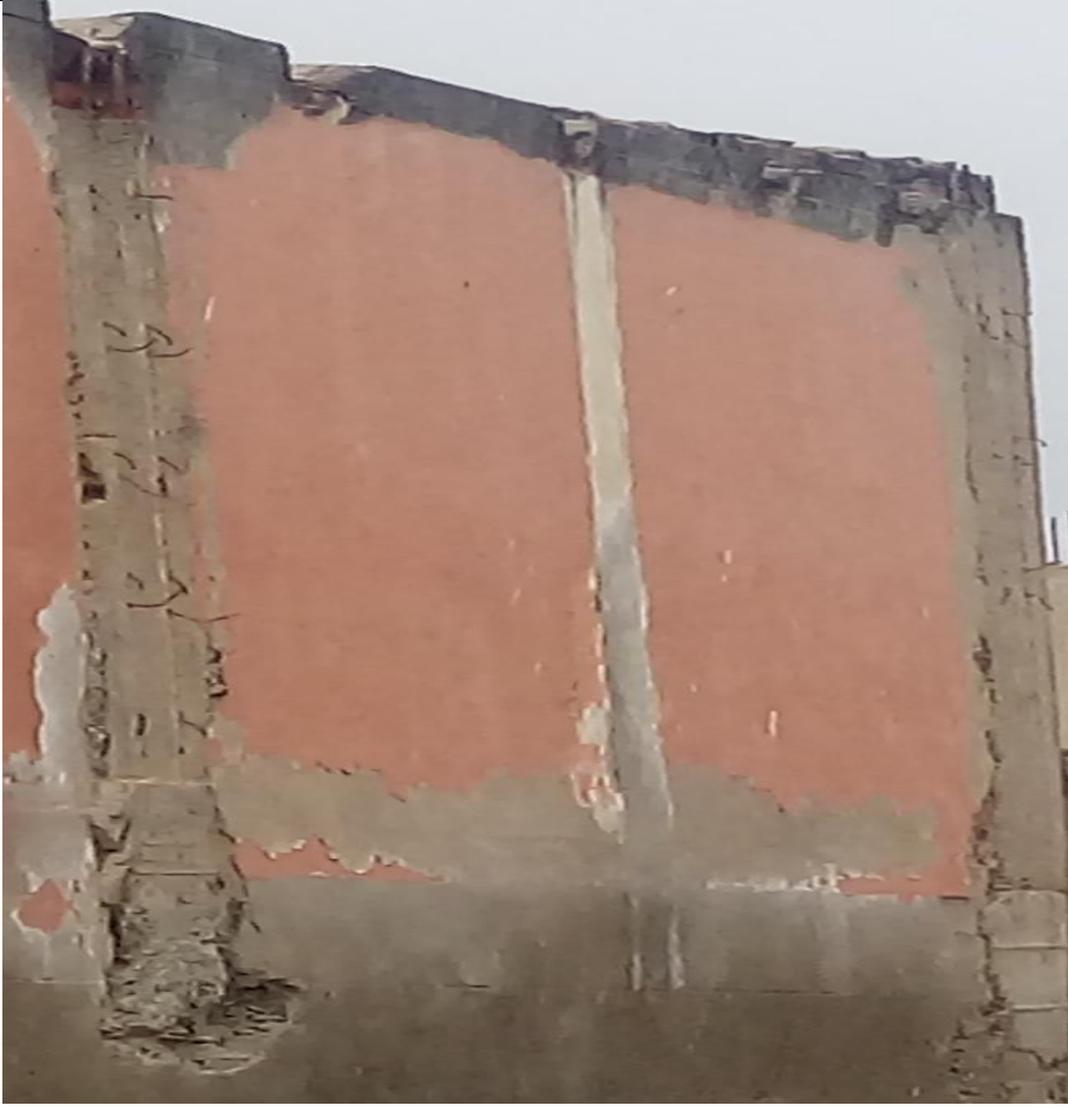
<p>Se observa la oxidacion y corrosion de acero de refuerzo en la parte de la columna</p>	
<p>Causas</p>	
<p>causada por el alto contenido de humedad que presenta la estructura principalmente las columnas y la expiscion de acero de refuerzo al ambiente ya que esto va a ocasionar un proceso de oxidacion en su etapa inicial para luego perder seccion en las estructuras de acero</p>	
<p>Reparacion</p>	
<p>picar el area dañada, luego limpiar el area, lijar o cepillar el acero eliminando el oxido superficial y aplicar removedor de oxido sobre el acero, si el acero ha perdido mas del 15% de su seccion transversal, restituir el material realizando un traslape, aplicar un aditivo para unir concreto antigio con el concreto nuevo, colocar mortero fluido de alta resistencia mezclado con aditivo impermeable.</p>	
<p>Recomendación</p>	
<p>se recomienda no exponer el acero de refuerzo en las partes superiores de las columnas, el curado de concreto por 7 dias con agua potable.</p>
