DETERMINACIÓN Y EVALUACIÓN DE LAS
PATOLOGÍAS DEL CONCRETO DEL CERCO
PERIMÉTRICO DE LA INSTITUCIÓN EDUCATIVA 88318,
DEL CENTRO POBLADO EL CASTILLO, DISTRITO DE
SANTA, PROVINCIA DEL SANTA, REGIÓN ÁNCASH,
JUNIO – 2019.

**TESIS PARA OPTAR EL TÍTULO PROFESIONAL DE
INGENIERA CIVIL**

Determinación y evaluación de las patologías del concreto del cerco perimétrico de la Institución Educativa 88318, del centro poblado el Castillo, distrito de Santa, provincia del Santa, región Áncash, junio – 2019.

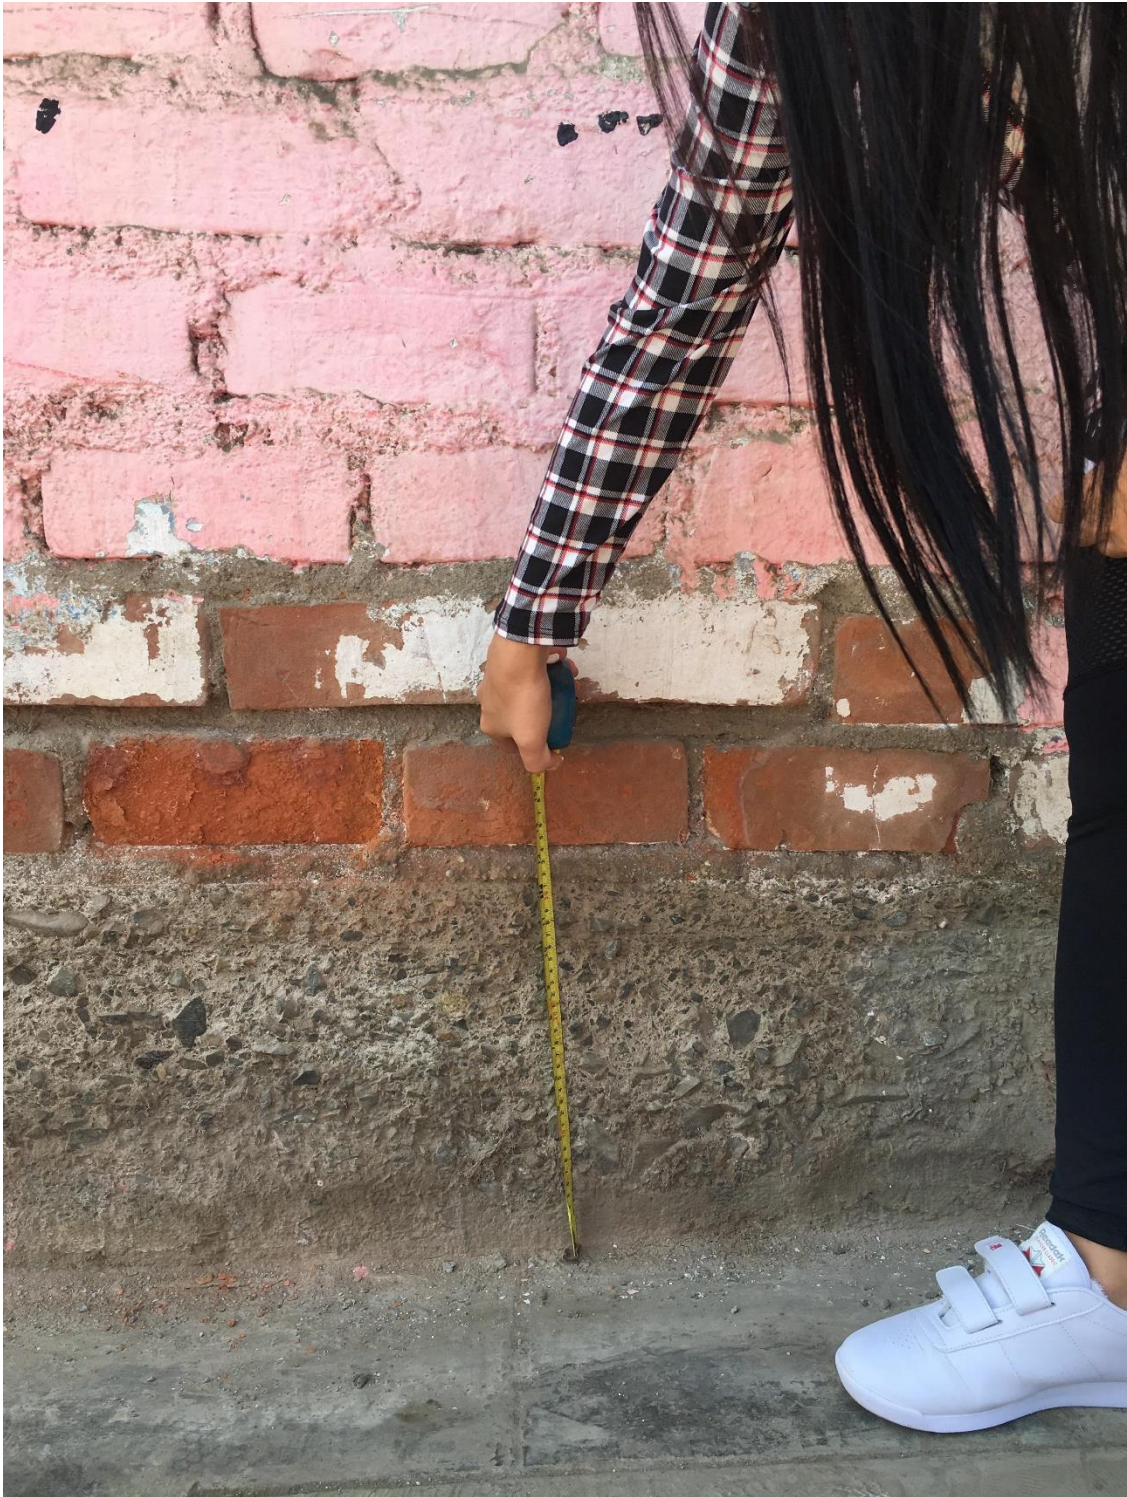
Figura 20: Medida del ancho de la patología erosión física de la unidad de muestra N° 05 para ser vaciada a la hoja de datos de nuestra ficha de evaluación.

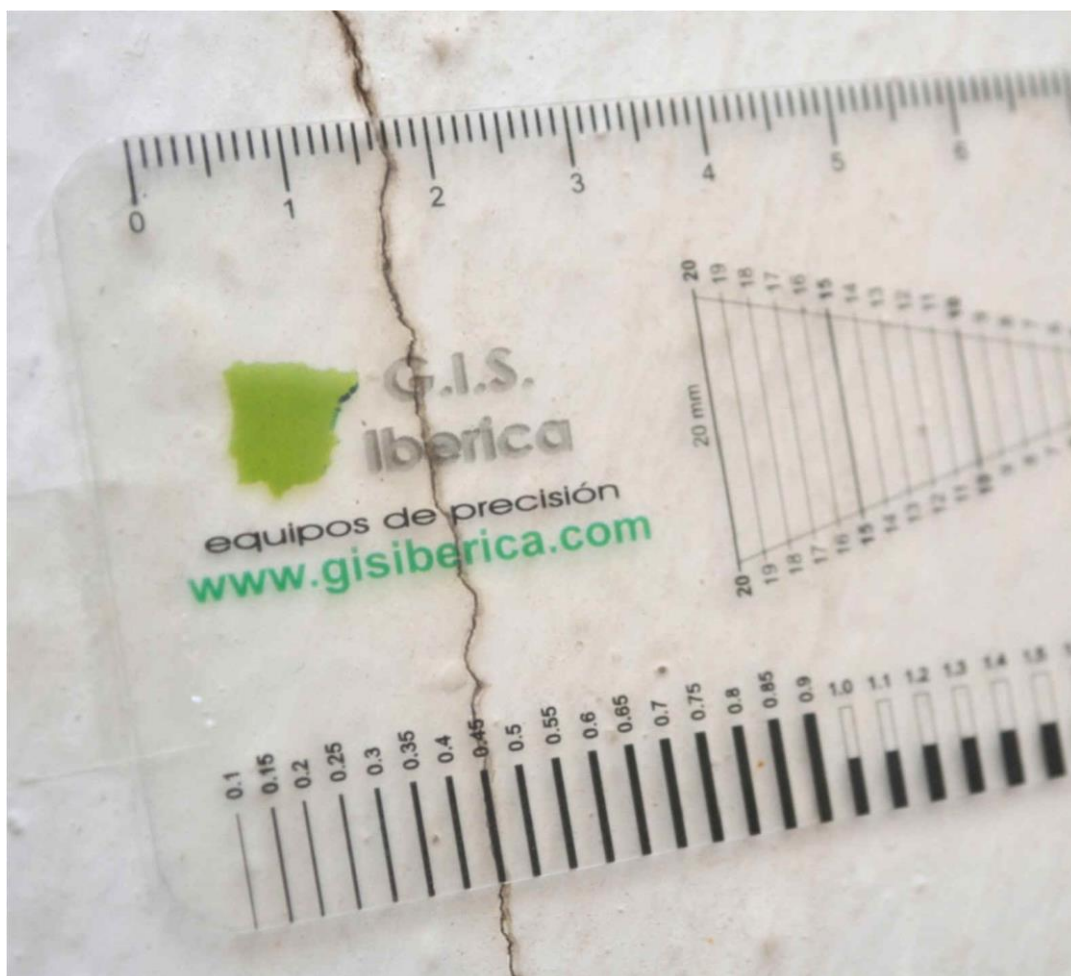
Figura 21: Toma del ancho de la grieta en la unidad de muestra N° 18, para poder determinar el grado de afectación y el nivel de severidad.

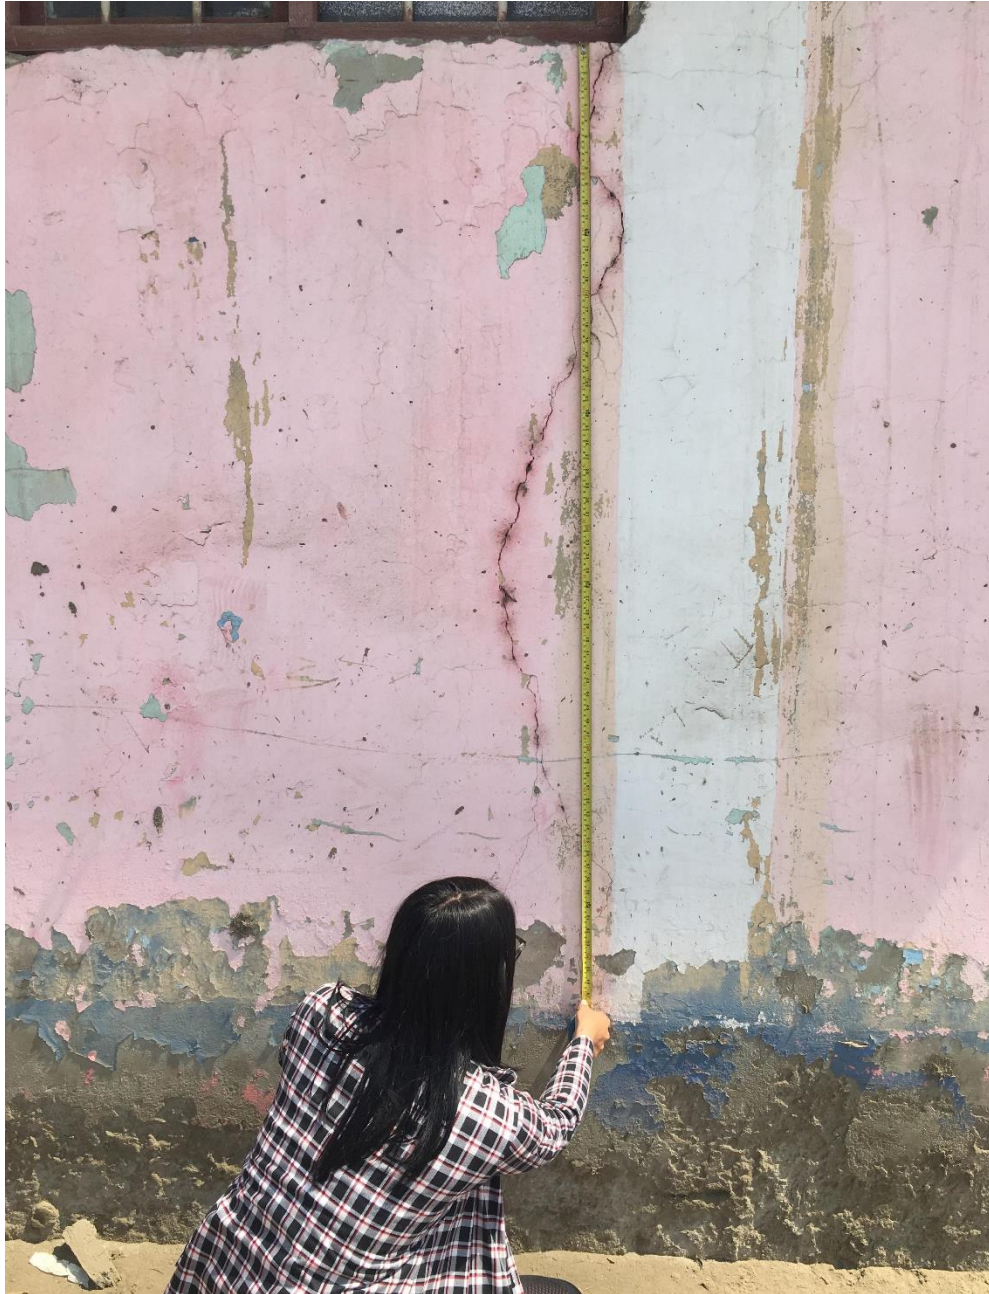
Figura 22: Medición de largo de la grieta encontrada en la unidad de muestra N°18.

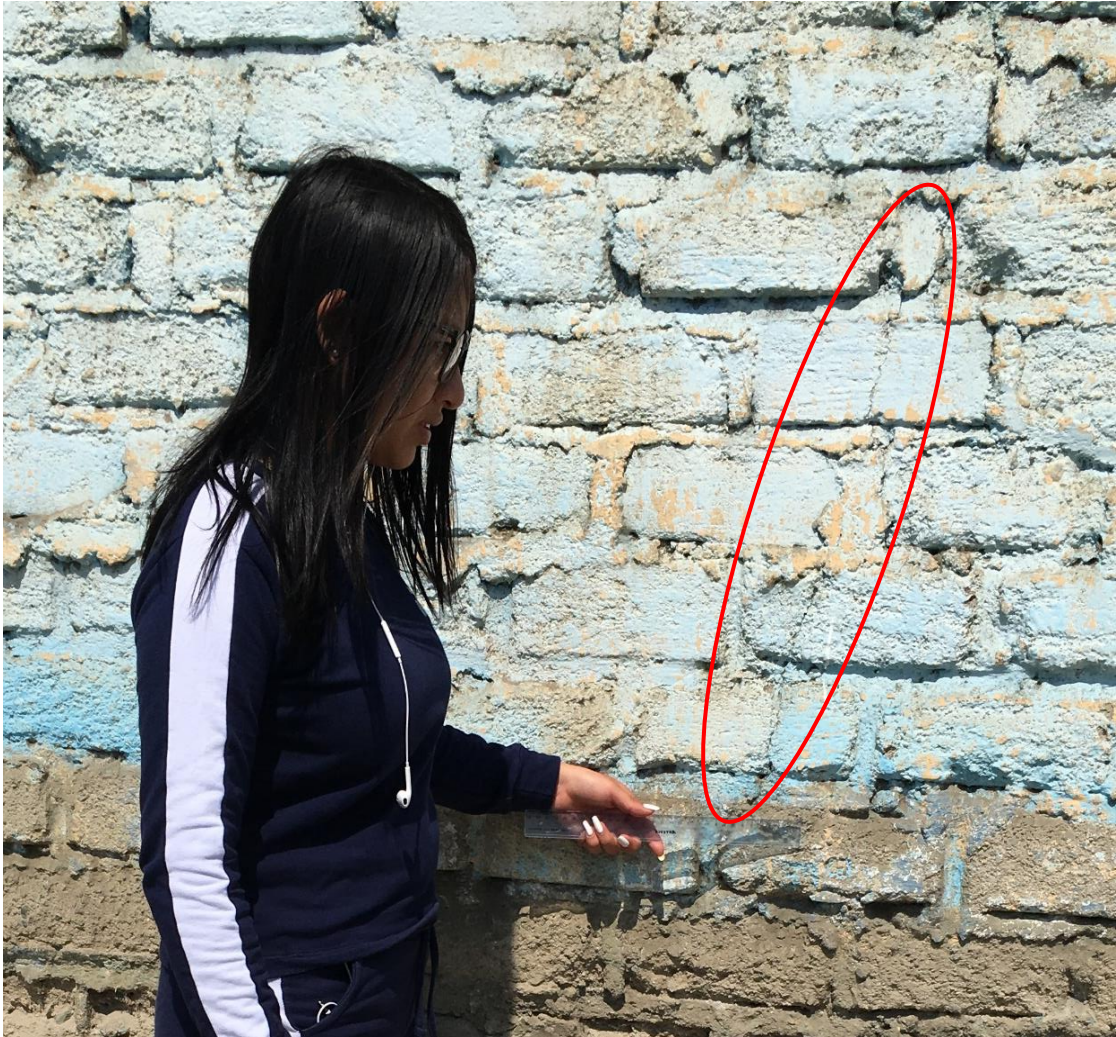
Figura 23: Fisura encontrada en la unidad de muestra N° 20.

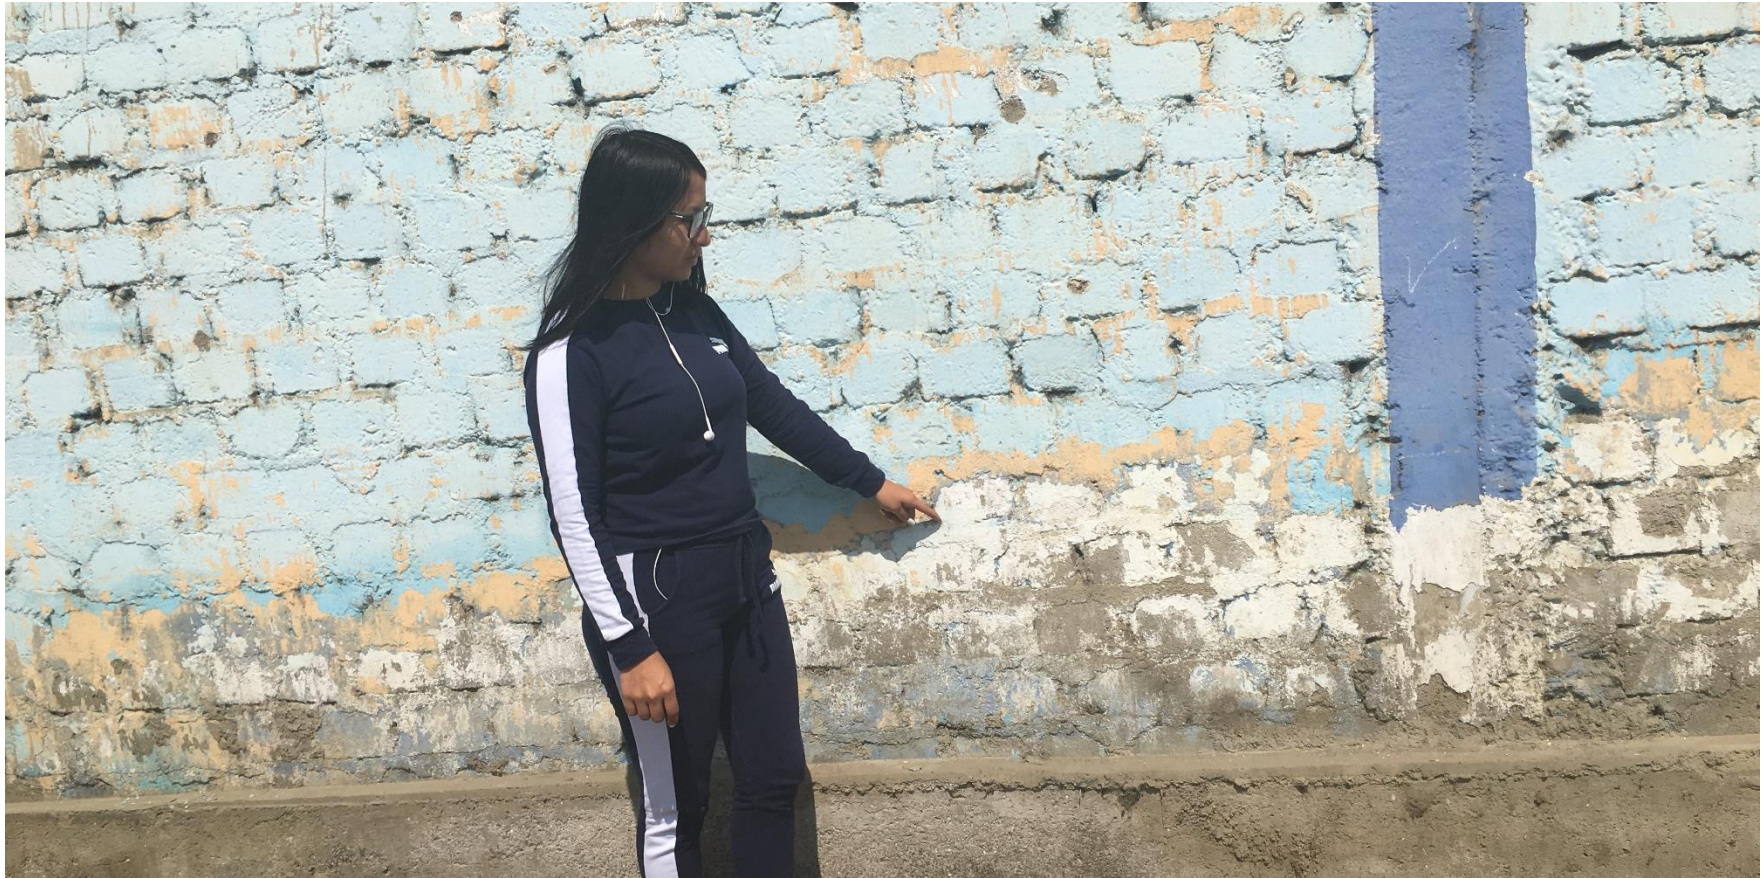
Figura 25: Patología eflorescencia ubicada en la unidad de muestra N° 19.

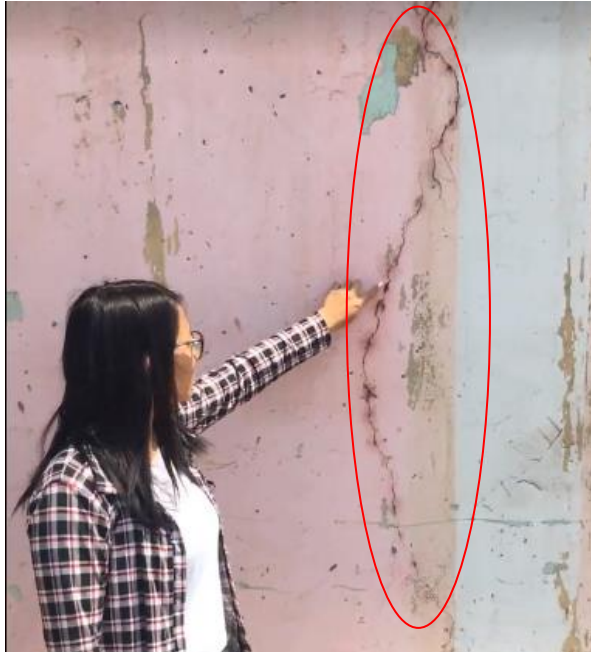
Se logra identificar una grieta en la unidad muestral N°18, cuya longitud asciende a los 2 m, presentando un espesor de 2.00mm, estos datos serán llenados en nuestra ficha técnica de evaluación para poder determinar el grado de afectación de esta patología.

Las grietas son consecuencia del asentamiento del terreno a causa de un terreno arcilloso.

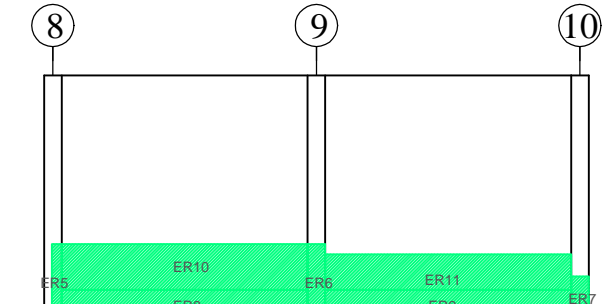
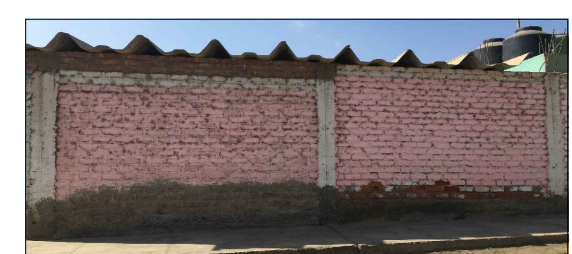
UNIDAD MUESTRAL 04

Datos de la UM - 04	
Área total :33.81 m2	Patología predominante: Erosión física
Área con patología : 22.95%	Nivel de severidad: Alto
Área sin patología: 77.05%

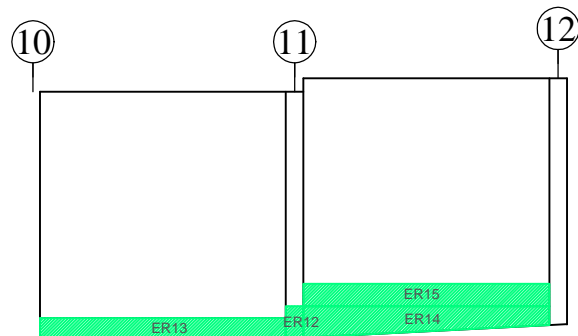
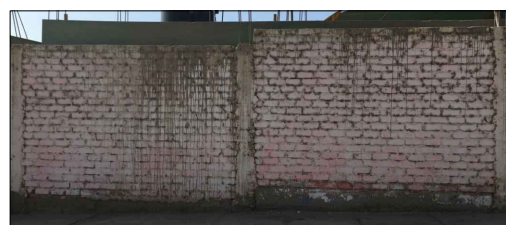
UNIDAD MUESTRAL 05

Datos de la UM - 05	
Área total :22.58 m2	Patología predominante: Erosión física
Área con patología : 5.53 %	Nivel de severidad: Leve
Área sin patología: 94.47 %

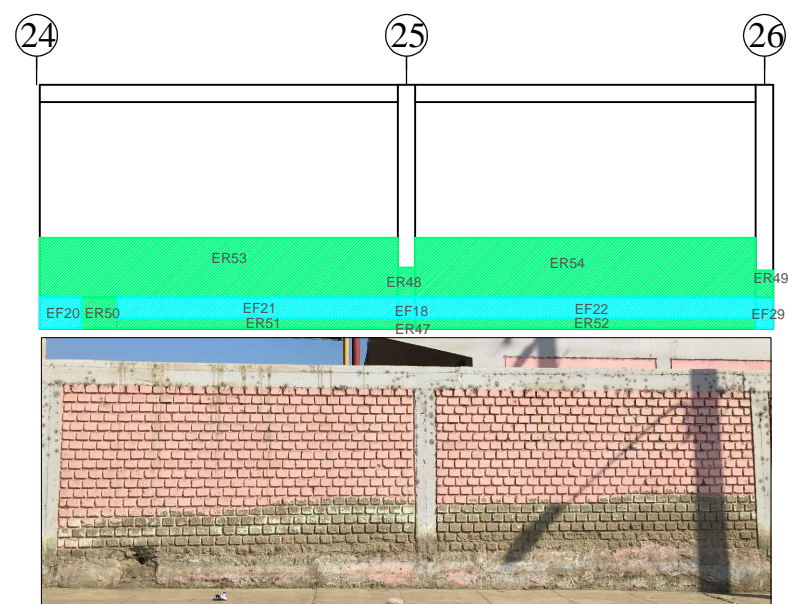
UNIDAD MUESTRAL 12

Datos de la UM - 12	
Área total	:36.85 m2
Área con patología	: 7.52 %
Área sin patología	: 92.48 %
Patología predominante:	Erosión física
Nivel de severidad:	Moderado
