DETERMINACIÓN Y EVALUACIÓN DE LAS
PATOLOGÍAS DEL SISTEMA ESTRUCTURAL DE
ALBAÑILERÍA CONFINADA DE LA ESTRUCTURA DEL
CERCO PERIMÉTRICO DEL LOTE 5 MANZANA A
UBICADO EN LA URBANIZACIÓN INDUSTRIAL DE
PRIMERO DE MAYO, DISTRITO DE NUEVO CHIMBOTE,
PROVINCIA DE SANTA, DEPARTAMENTO ÁNCASH,
JUNIO 2019.

**TESIS PARA OPTAR EL TÍTULO PROFESIONAL DE
INGENIERO CIVIL.**

Determinación y evaluación de las patologías del sistema estructural de albañilería confinada de la estructura del cerco perimétrico del lote 5 manzana A ubicado en la urbanización industrial de Primero de Mayo, distrito de Nuevo Chimbote, provincia de Santa, departamento Áncash, junio 2019.

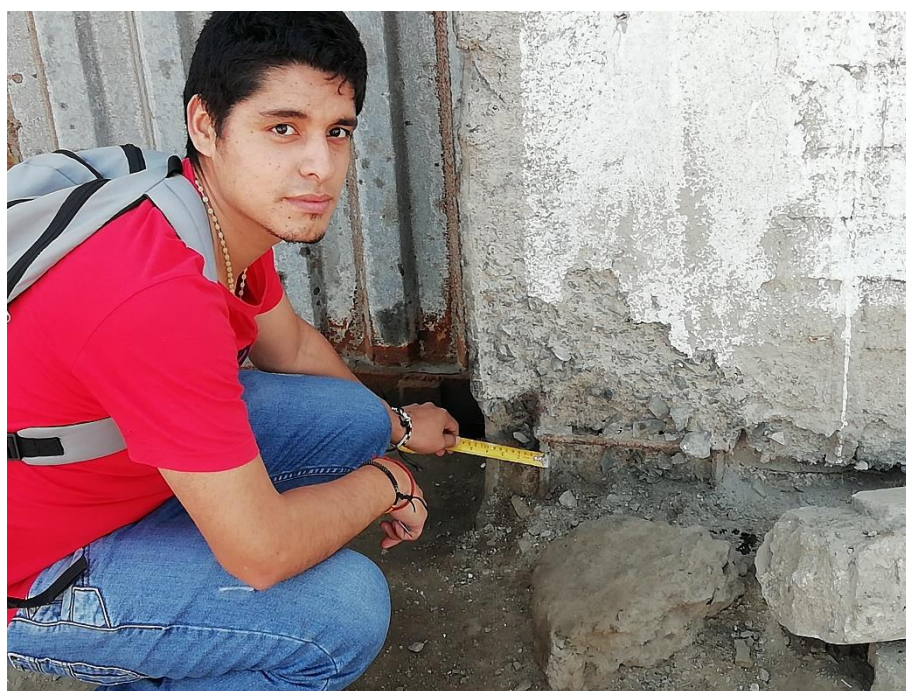
Fotografía 3. Columna afectada por Corrosión en la muestra 4.

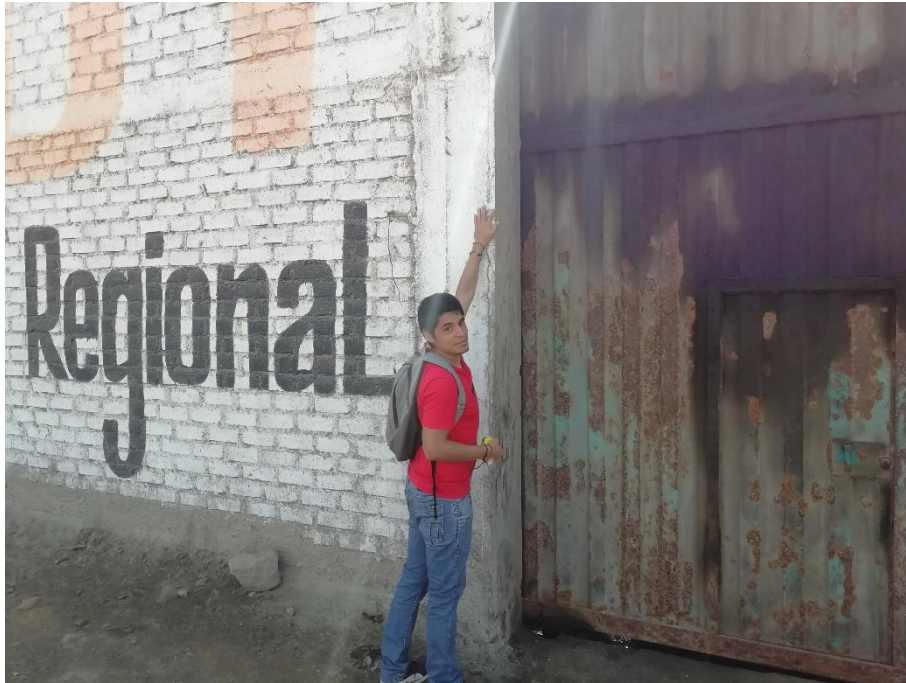
Fotografía 4. Columna afectada por fisura en muestra 3.

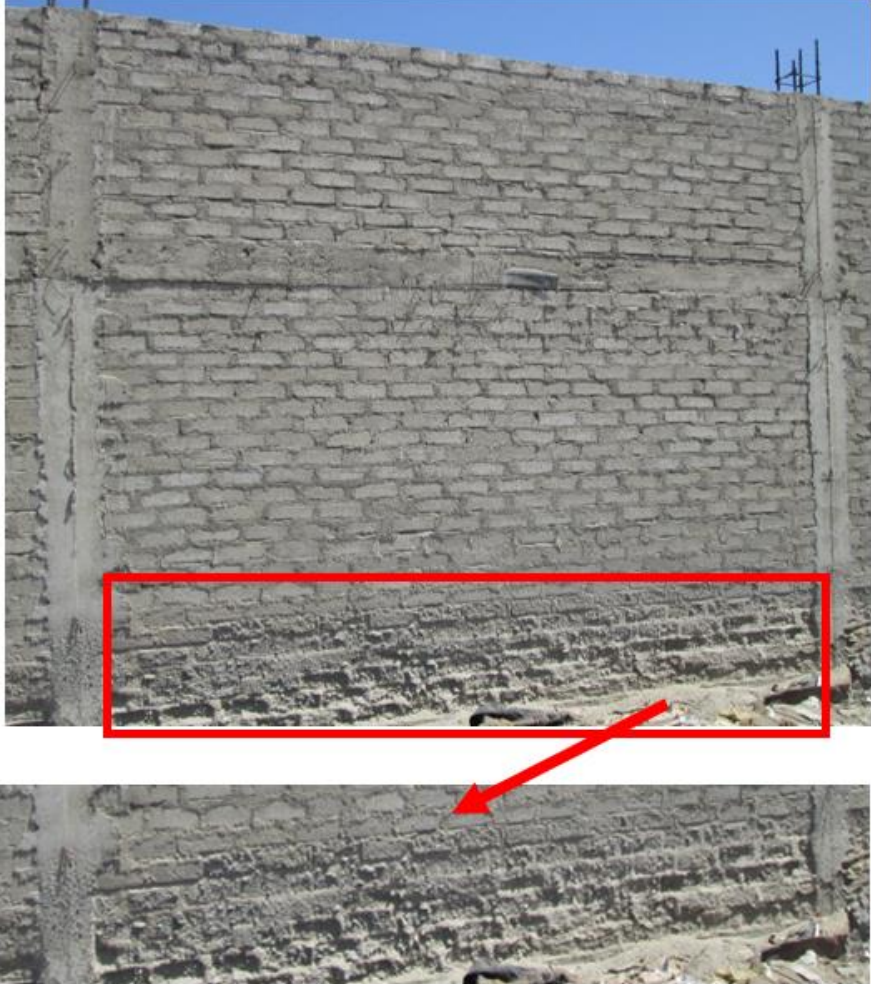
Fotografía de la Unidad Muestral 13	Patología: Erosión

<p>Descripción: Se observa la pérdida de partículas del material constructivo, presentando en algunas unidades de albañilería la formación de orificios.</p> <p>Causa: Es causada por la filtración del agua, el agua ingresa por los conductos capilares del material activando las sales existentes de los materiales, cristalizándose y produciendo la erosión en la superficie del material.</p> <p>Intervención: Realizar el retiro de las unidades de albañilería afectadas. Se debe picar con combo y cincel la parte afectada limpiando las partículas de los ladrillos y juntas retiradas. Preparar y aplicar mortero de proporción 1:5 + aditivo adherente para unir mortero existente con mortero nuevo.</p> <p>Recomendación: Se recomienda realizar el recubrimiento o tarrajeo de 1.5 cm de espesor de los paños de la unidad de muestra con mortero de proporción 1:5 + aditivo de alta resistencia impermeabilizante.</p>

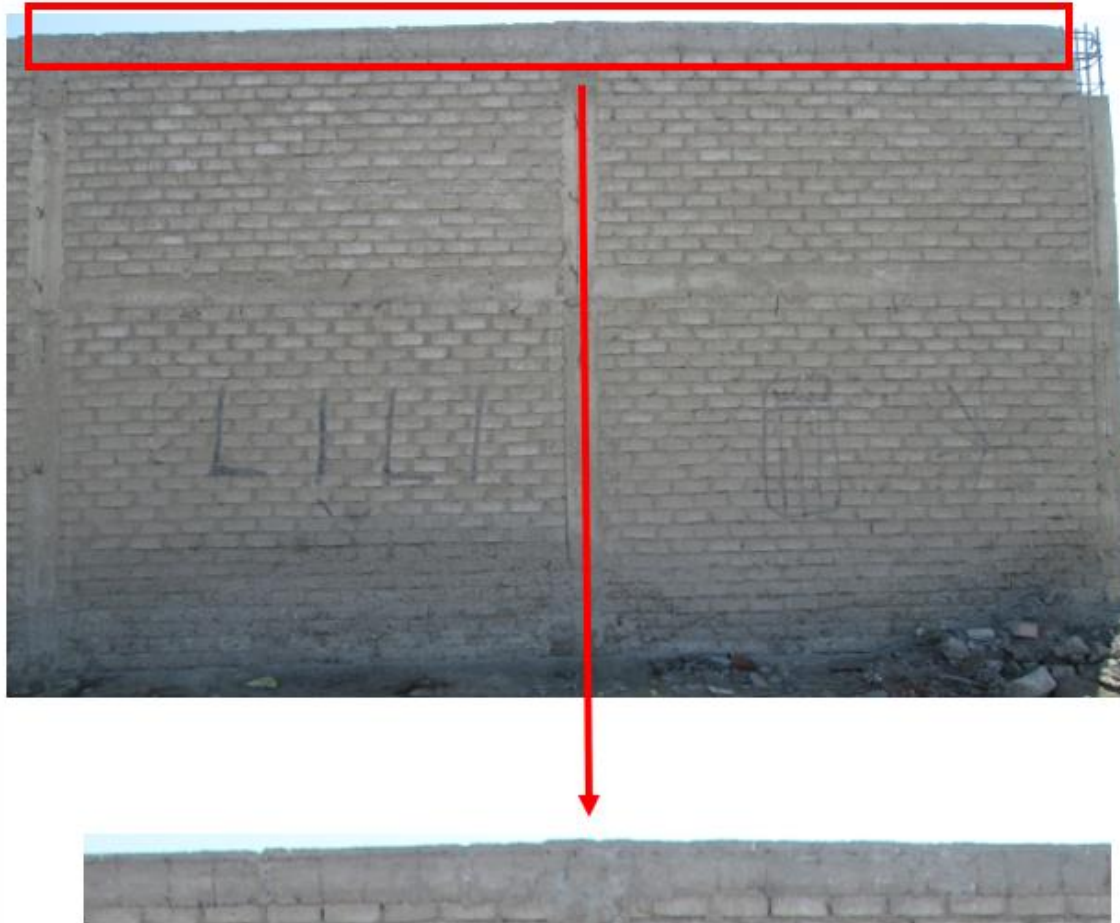
Fotografía de la Unidad Muestral 5

Patología: Fisura

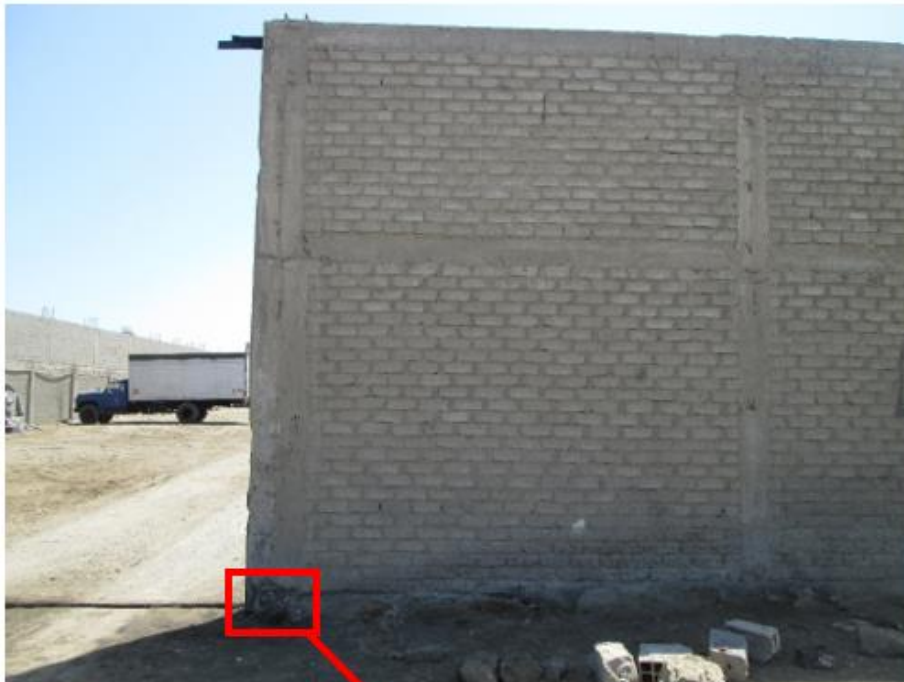
Fotografía de la Unidad Muestral 4

Patología: Corrosión
