UNIVERSIDAD CATÓLICA LOS ÁNGELES
CHIMBOTE

FACULTAD DE INGENIERÍA
ESCUELA PROFESIONAL DE INGENIERÍA CIVIL

DETERMINACIÓN Y EVALUACIÓN DE LAS
PATOLOGÍAS DEL CONCRETO EN COLUMNAS, VIGAS,
SOBRECIMENTOS Y MUROS DE ALBAÑILERÍA, DEL
CERCO PERIMÉTRICO DE LA INSTITUCIÓN EDUCATIVA
INICIAL 1686, UBICADO EN EL ASENTAMIENTO
HUMANO DAVID DASSO, DISTRITO DE NUEVO
CHIMBOTE, PROVINCIA DEL SANTA, REGIÓN ANCASH,
JUNIO – 2019.

**TESIS PARA OPTAR EL TÍTULO PROFESIONAL DE
INGENIERA CIVIL**

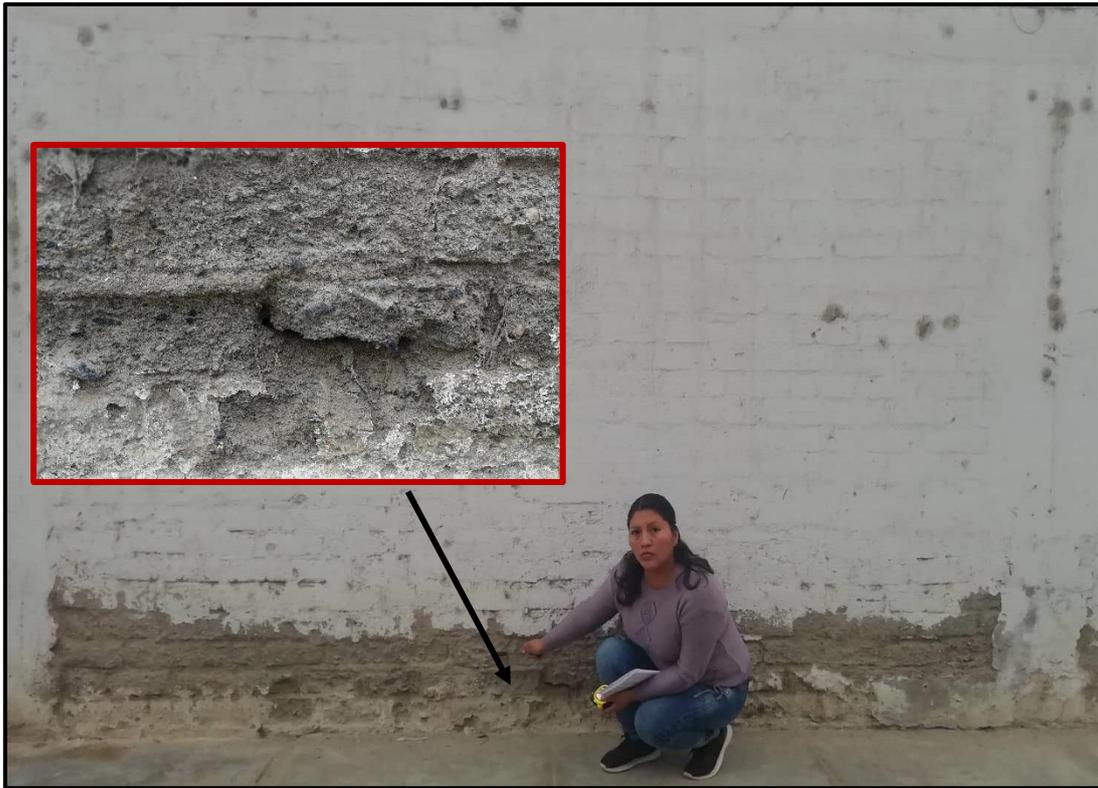
Imagen 5: Identificación de la patología erosión, en el muro en la unidad muestral 04

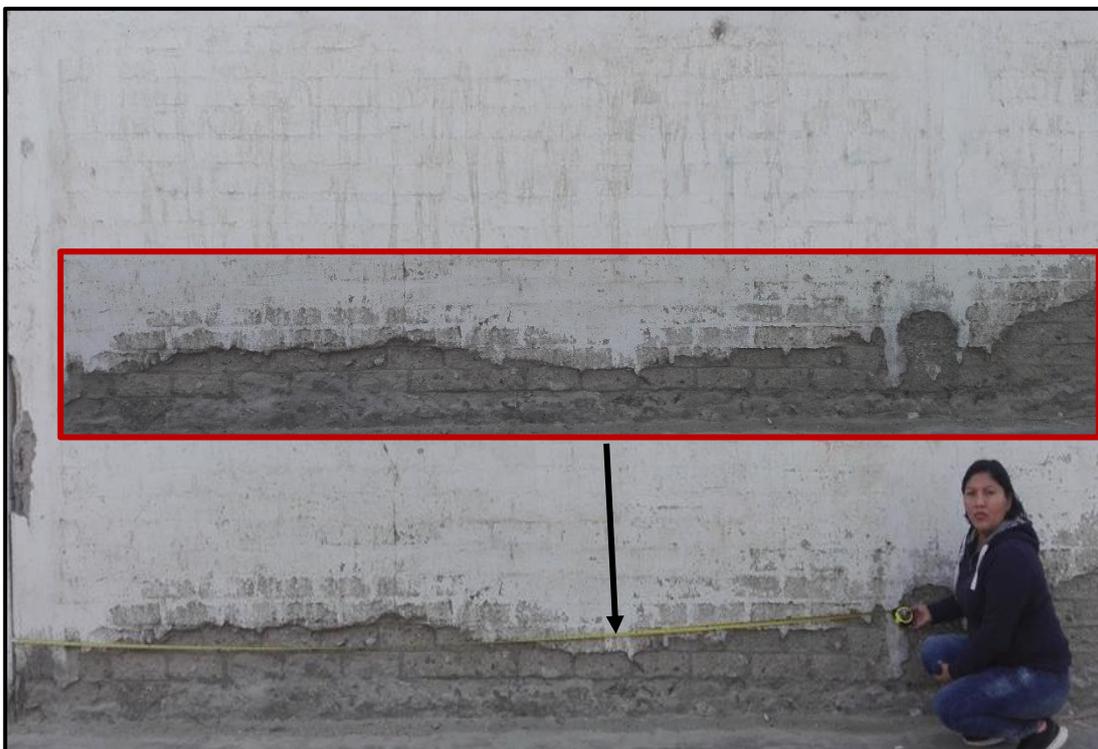
Imagen 6: Determinación del área afectada por la erosión, 3.26 m² en la unidad muestral 09.

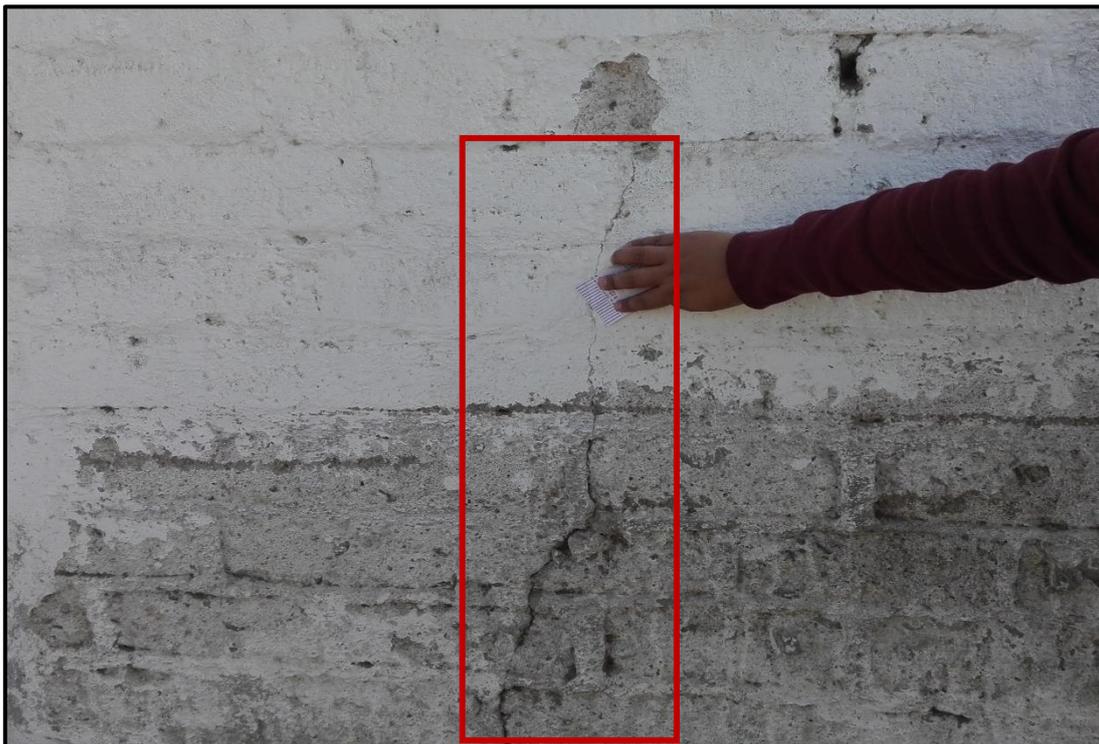
Imagen 7: Evaluación de la patología grieta en el muro en la unidad muestral 11.

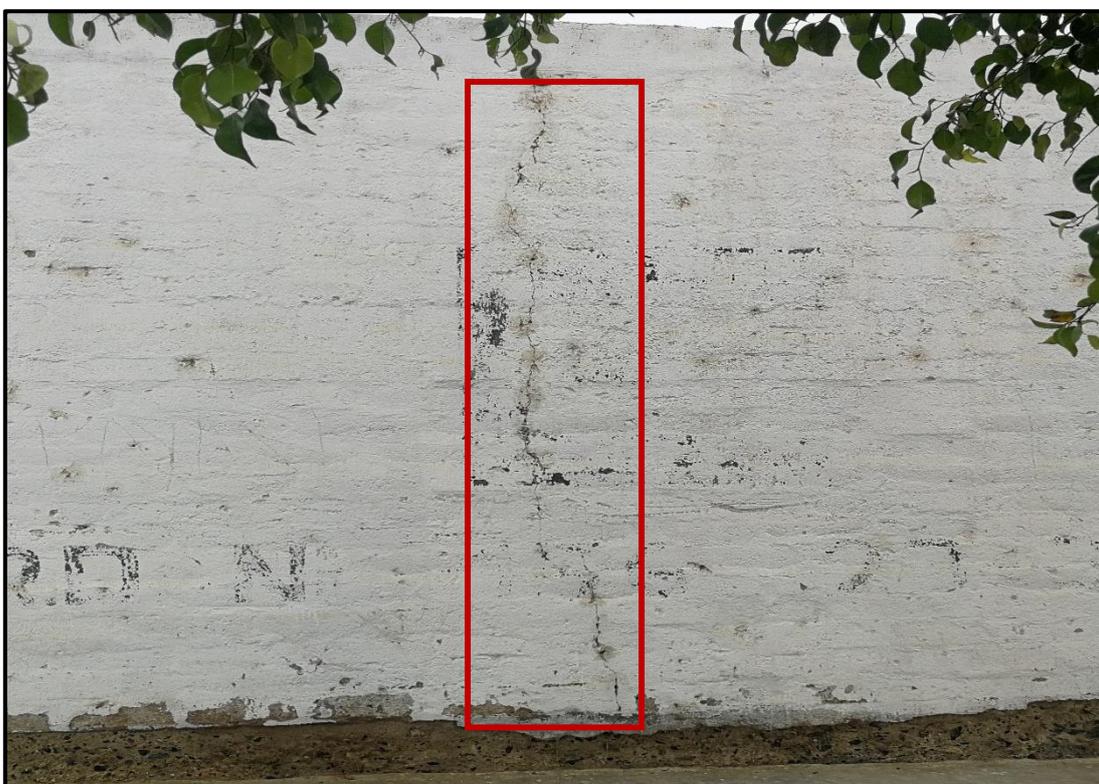
Imagen 8: Identificación de la grieta en la unidad muestral 02

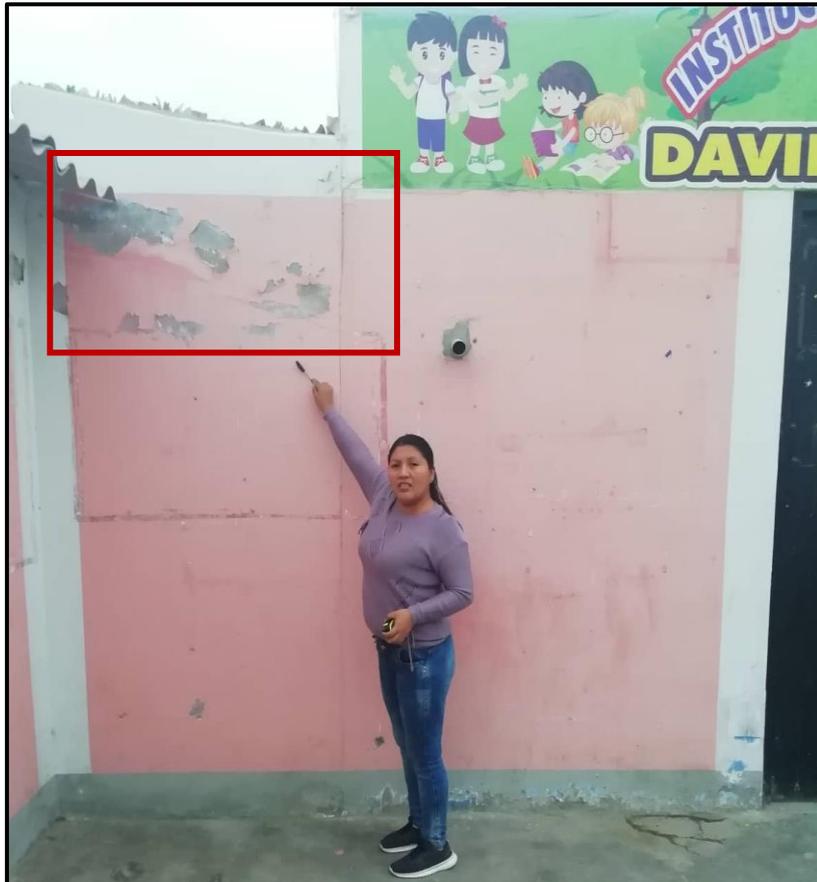
Imagen 9: Presencia de eflorescencia en la unidad de muestra 13

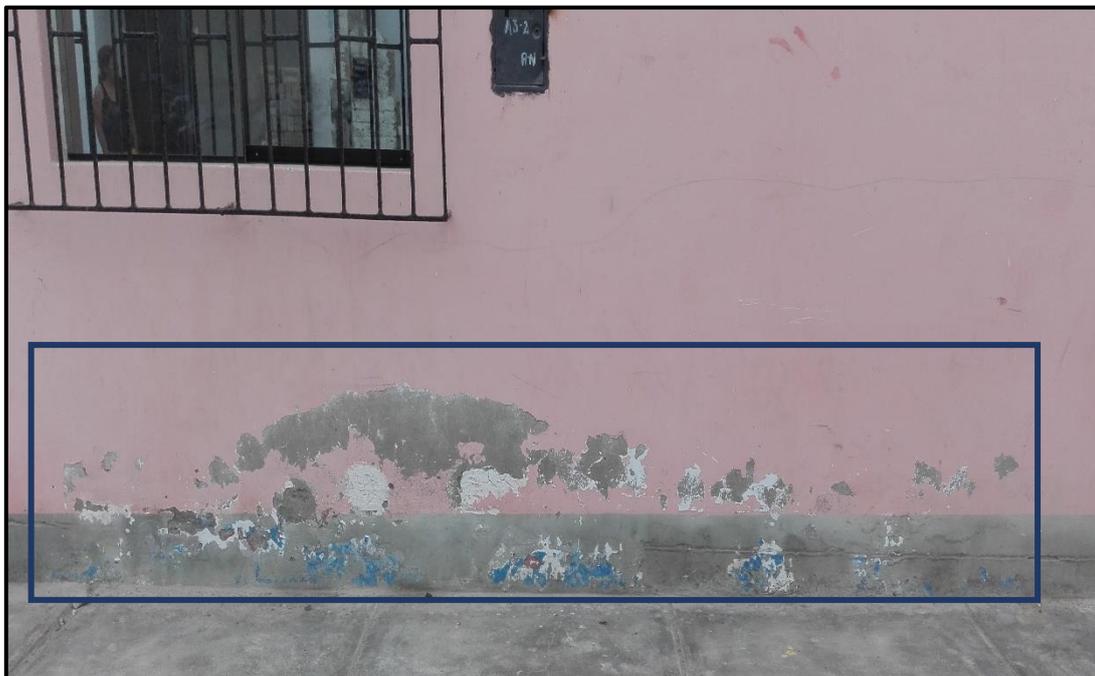
Imagen 10: Presencia de capa fina de eflorescencia en la unidad de muestra 14

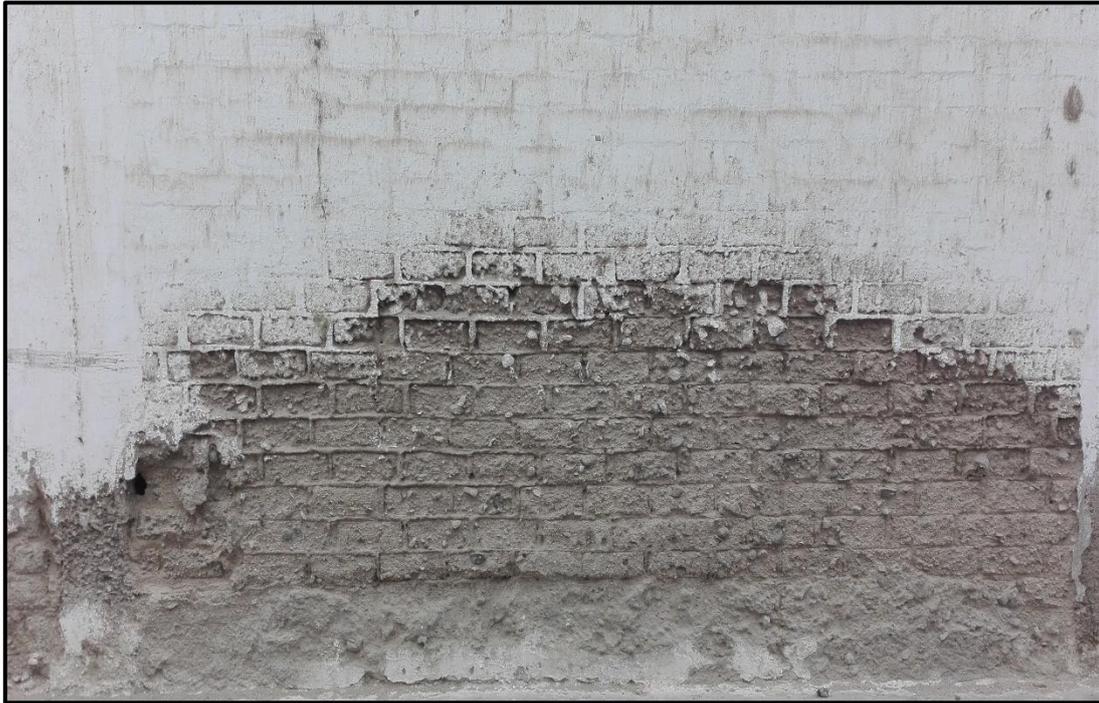
Imagen 11: Desintegración presente en partes del muro y columna de la unidad 12.

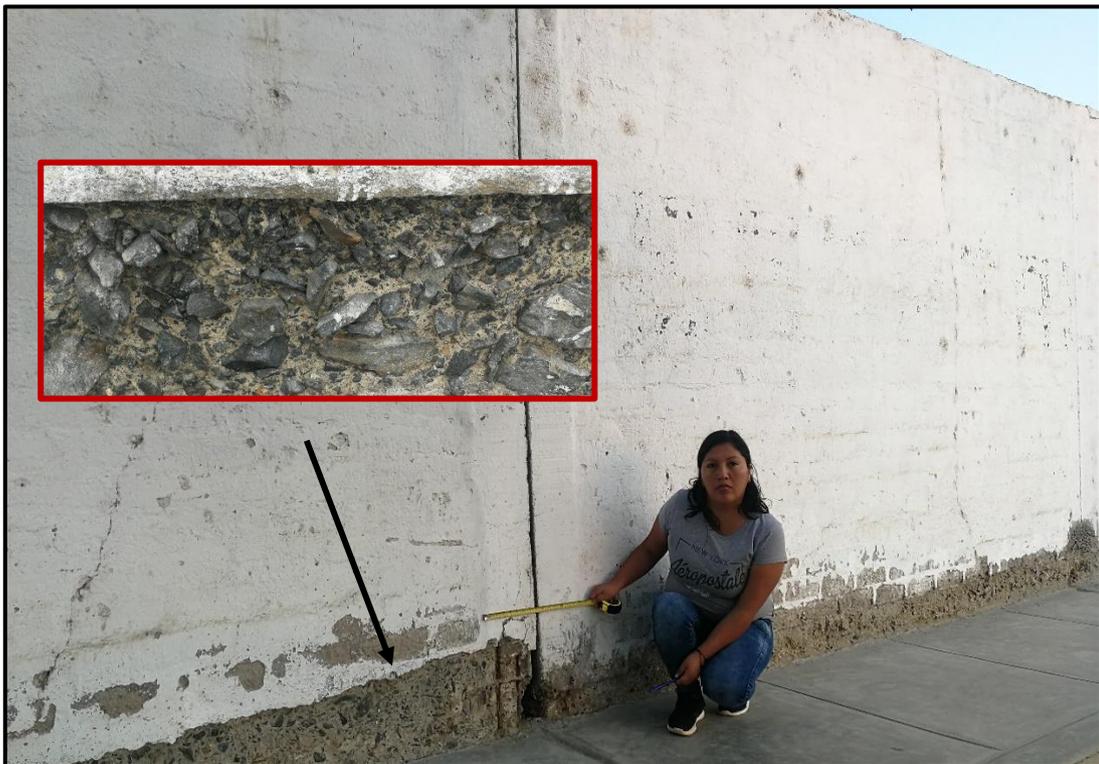
Imagen 12: Se aprecia los componentes del sobrecimiento en estado de desintegración de la unida muestral 02.

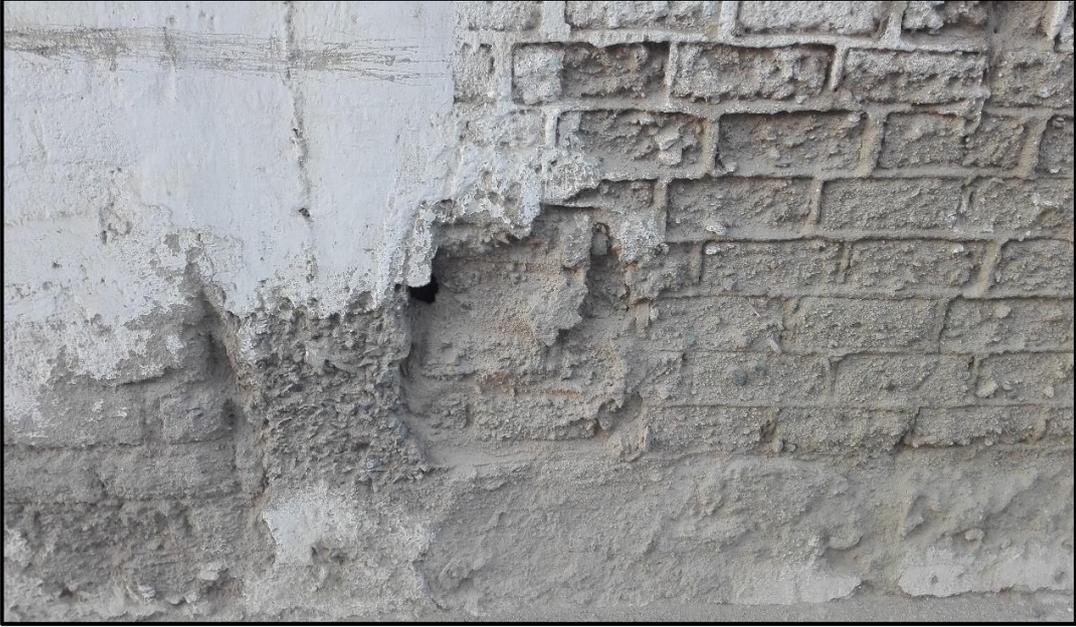
UNIDA MUESTRAL 11	
Descripción	
Se observa pérdida del material de albañilería, ocasionando el deterioro de la superficie del muro en la unidad de muestra 11, en un área de 3.48 m ² .	
Causa	
Es causada por la humedad, el tipo de suelo, el riego por áreas verdes y el nivel freático, presentes en el suelo, dicha agua ingresa por los conductos capilares, trayendo consigo las sales del suelo y activando las sales existentes en los materiales, originándose la erosión.	
Intervención	
<ul style="list-style-type: none">- Se pica el área dañada de forma manual con (cincel y comba), luego se hará la limpieza respectiva para eliminar cualquier residuo.- Tanto en muros, columnas y sobrecimientos, se tendrá que humedecer las áreas a reparar con adhesivo epóxi, el cual permitirá unir el concreto fresco con el endurecido.- Para muros, si las unidades de albañilería se encuentran muy dañadas, se cambiará los elementos por otros con las mismas características removiendo todo tipo de rastro de ladrillo, haciendo encajar el mortero con dosificación 1:3 y un aditivo plastificante.- En el caso de columnas y sobrecimientos, se rellena la superficie a reparar con mortero epoxi, para luego darle la forma inicial del elemento.

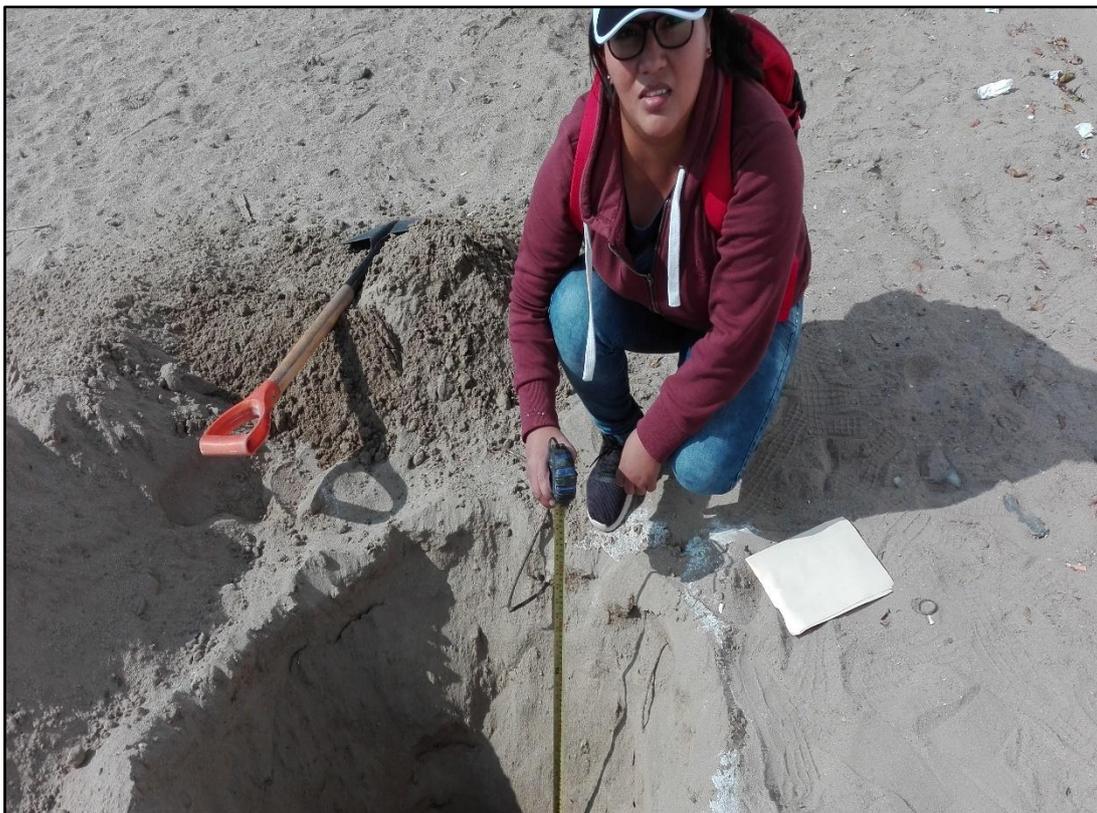
Se fue verificando con una wincha, la profundidad en que estaba la excavación a un (1.00 mt.), aun no encontrando presencia de napa freática.

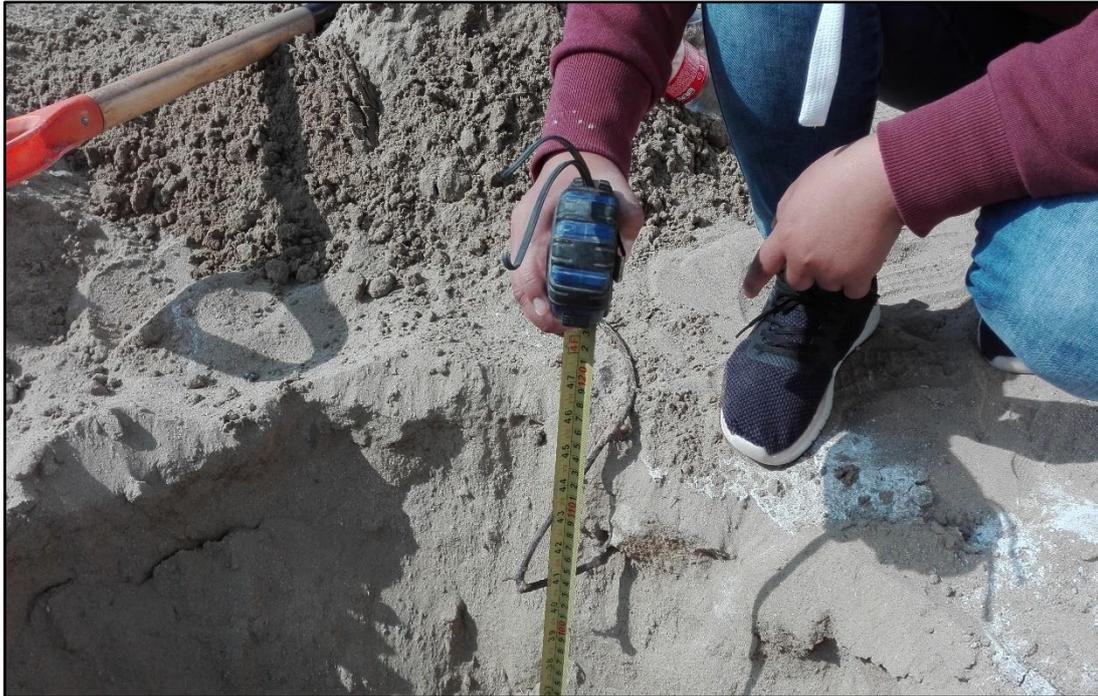
Se volvió a medir la profundidad de la calicata, encontrando a 1.50 m. cierta cantidad de humedad. La calicata realizada se excavo a unos 3 mt. de nuestra muestra evaluada, y a 50 mt. de distancia del Humedal de Ppao, el cual por estas fechas se encuentra con bajo nivel de agua, debido a la época de estiaje y a que sus drenes están obstruidos por la presencia de desmonte, originando que el agua del sub suelo busque donde otro recorrido.
