**DETERMINACIÓN Y EVALUACIÓN DE LAS  
PATOLOGÍAS EN EL CONCRETO DEL CANAL DE RIEGO  
LA SOLEDAD ENTRE LAS PROGRESIVAS 2+500 KM AL  
2+900 KM, EN EL SECTOR LA GRAN VÍA, DISTRITO DE  
HUACRACHUCO, PROVINCIA DEL MARAÑÓN,  
DEPARTAMENTO DE HUÁNUCO - 2019**

Determinación y evaluación de las patologías en el concreto del canal de riego La Soledad, en el sector La Gran Vía entre las progresivas 2+500 km al 2+900 km, distrito de Huacrachuco, provincia del Marañón, departamento de Huánuco - 2019.

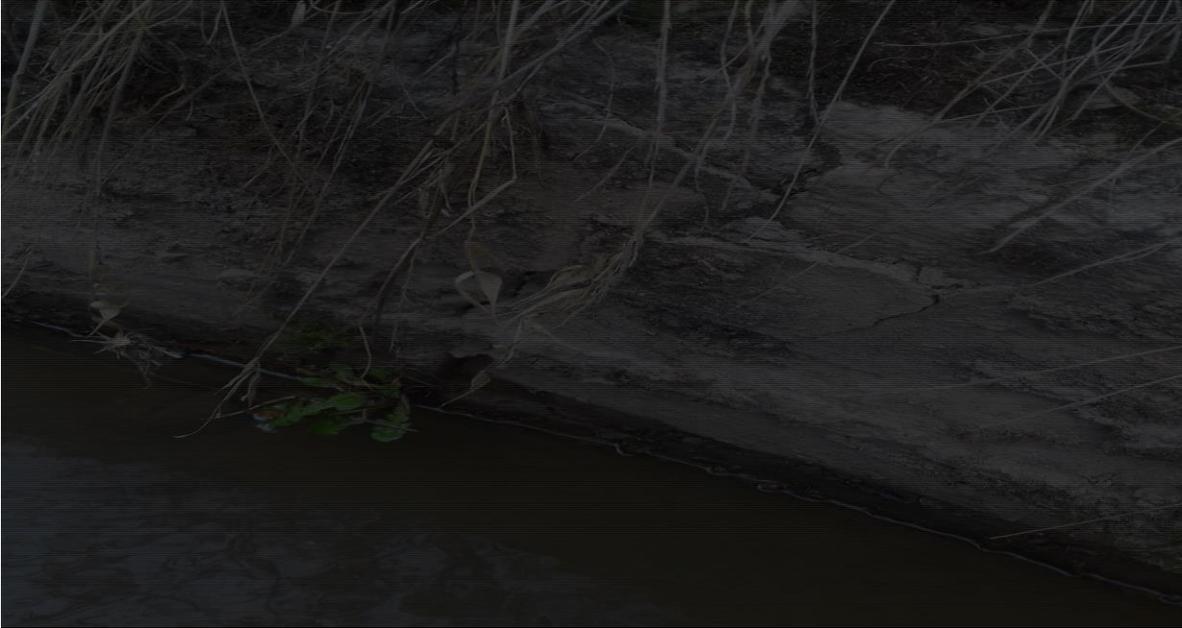
Foto N° 01: Se observa, una grieta en la sección del canal

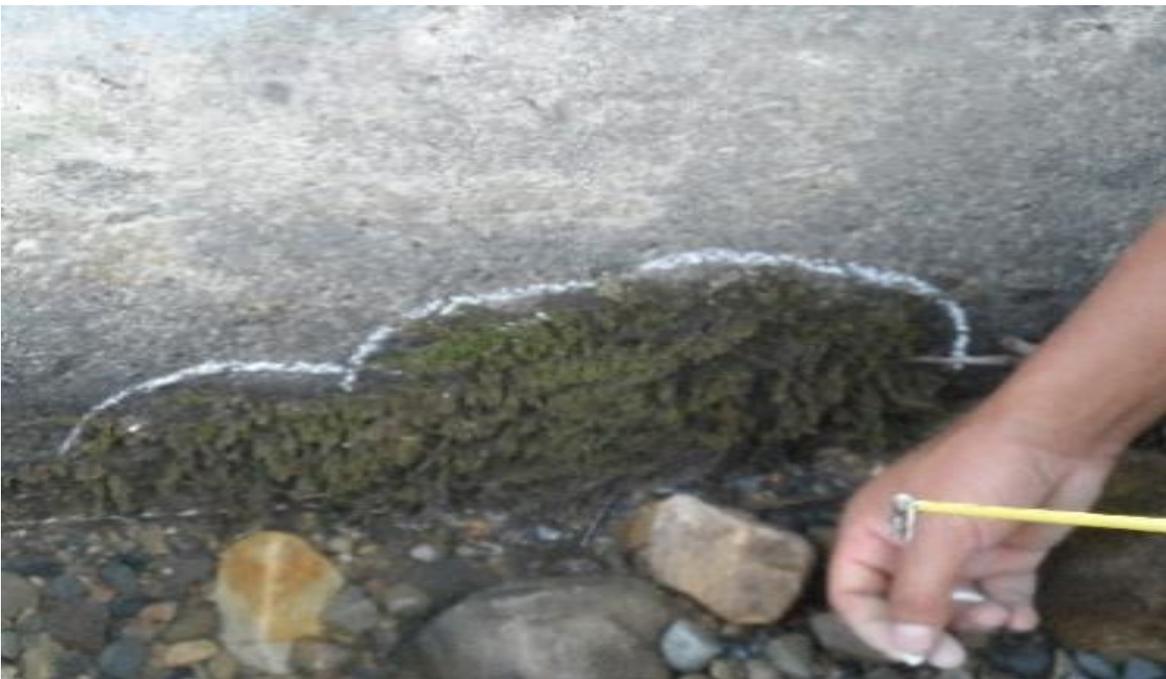
Foto N° 02: Se observa, que el caudal del canal rebasa las secciones debido a una excesiva sedimentación (no existe mantenimiento)

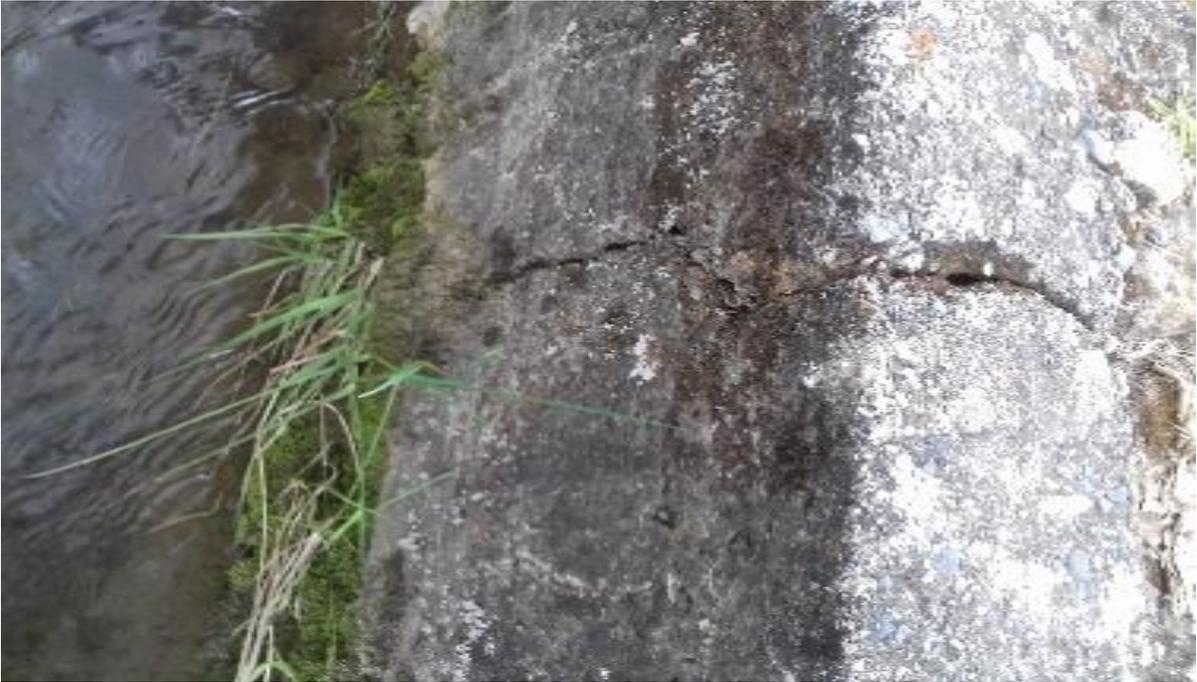
Foto N° 03: Se observa una grieta en la sección del canal

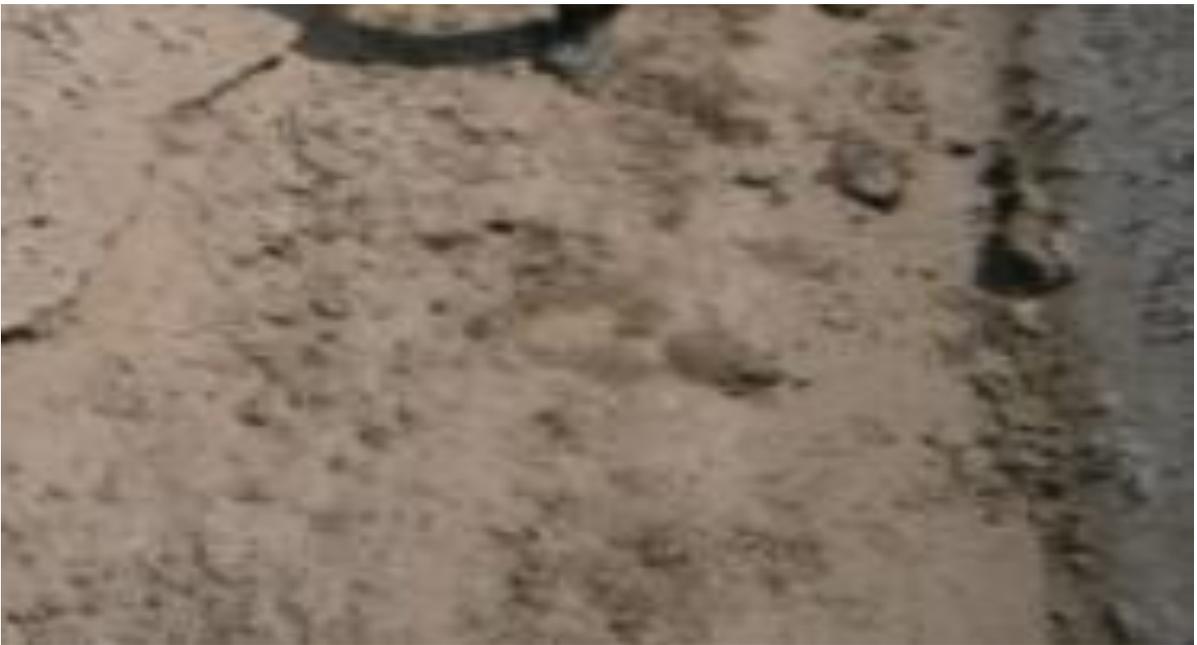
Foto N° 04: Se observa la erosión debajo de las secciones laterales

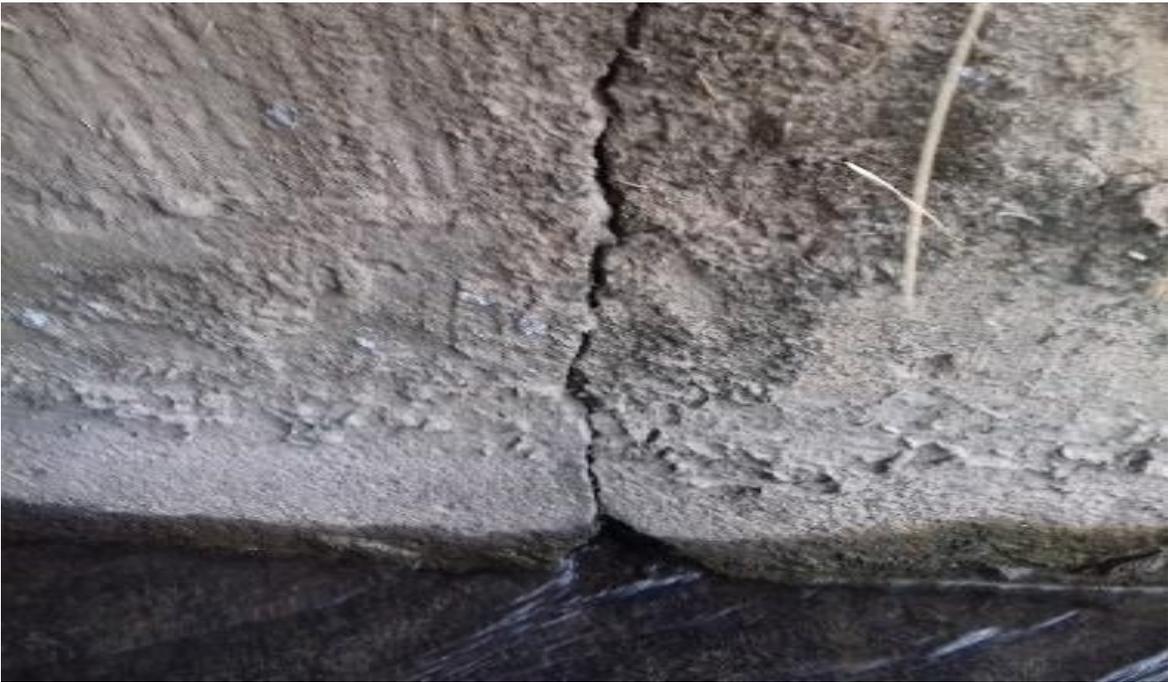
Foto N° 05: Presencia de grieta

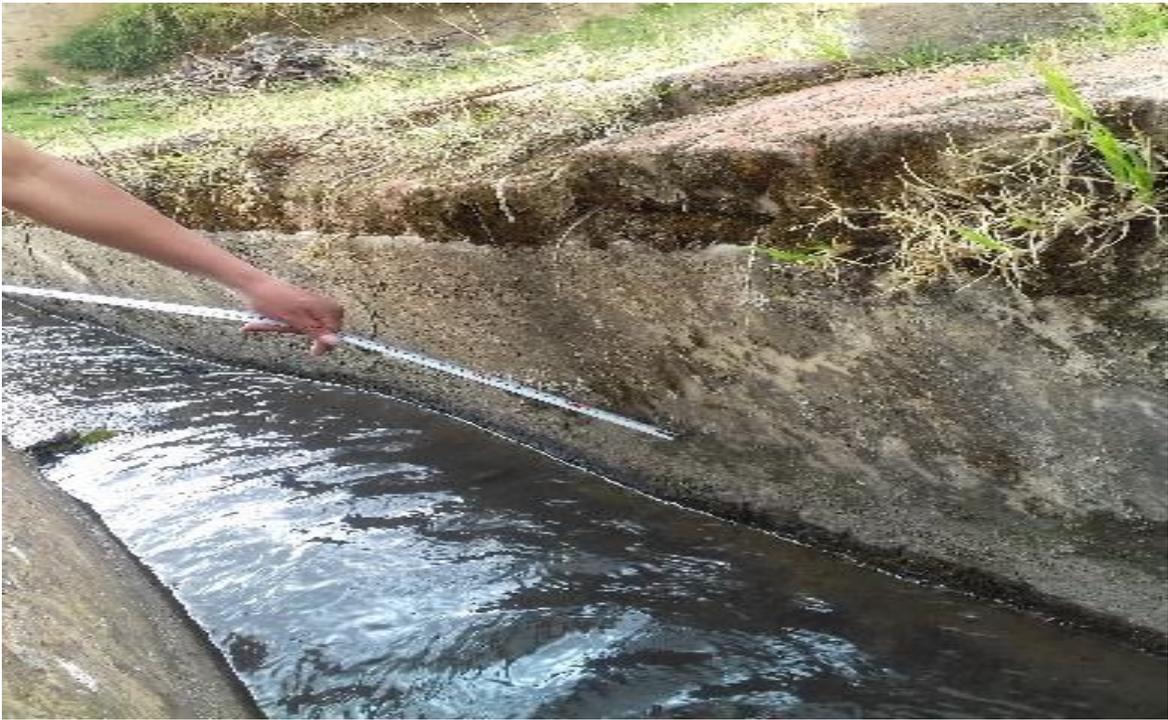
Foto N° 06: Se observa la erosión del concreto en las secciones del canal

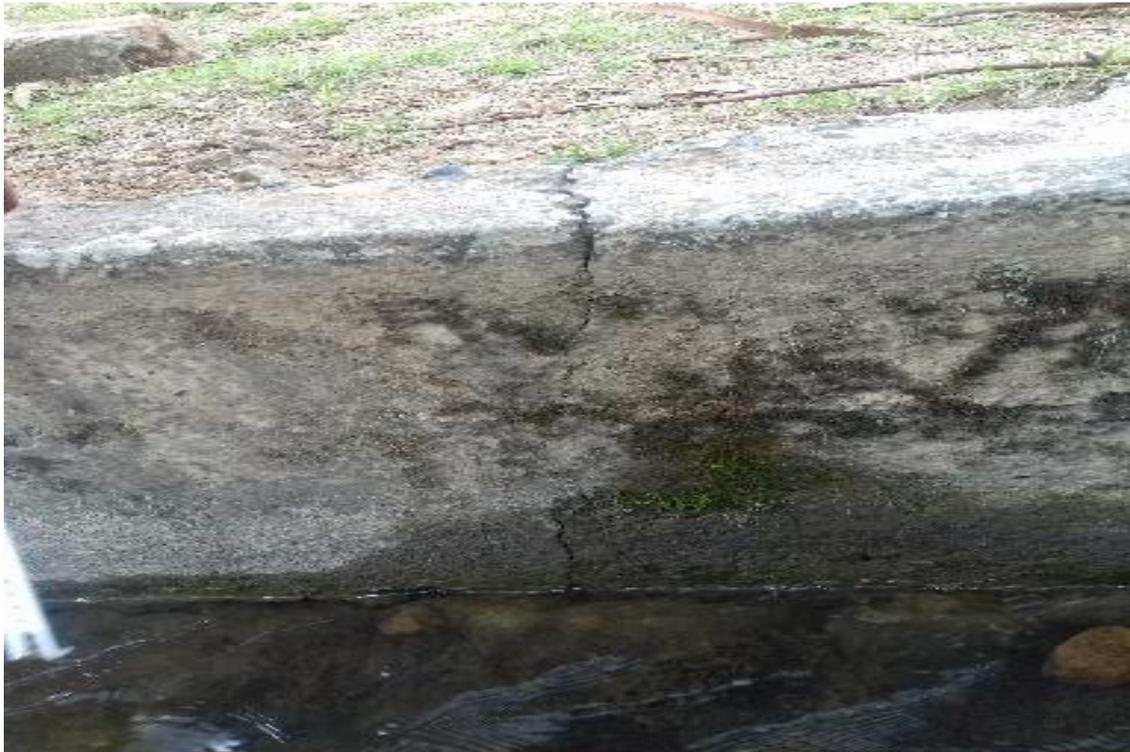
Foto N° 08: Grietas en la sección del canal

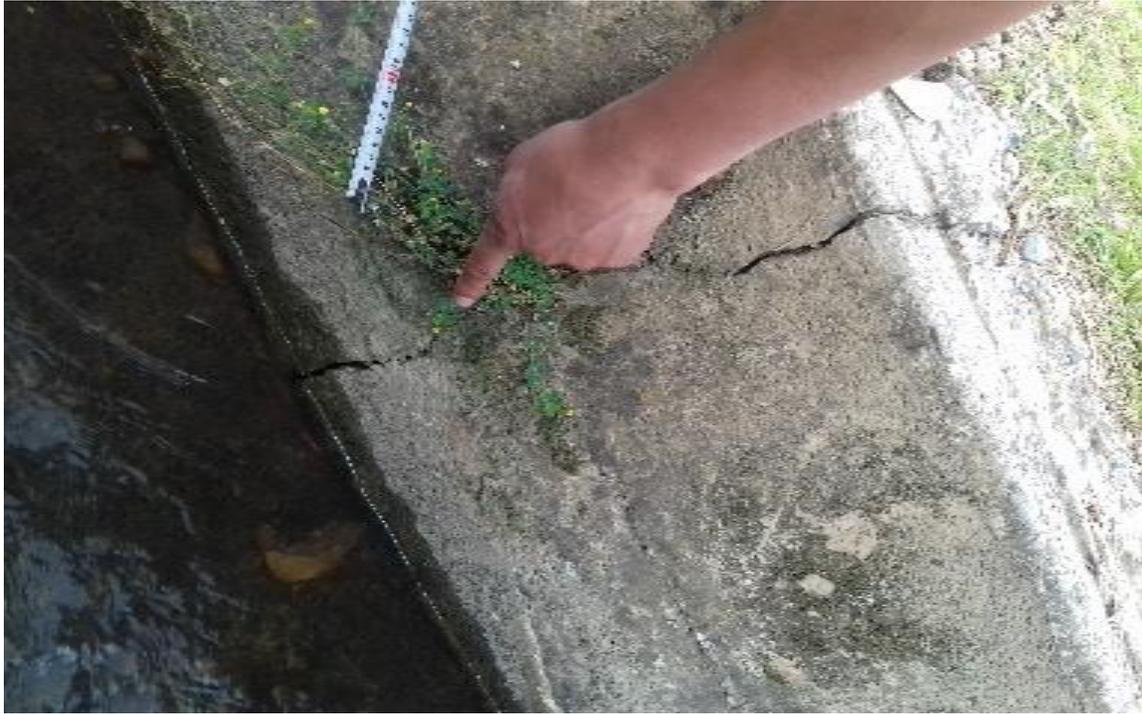
Foto N° 08: Vegetación y grieta en la sección del canal

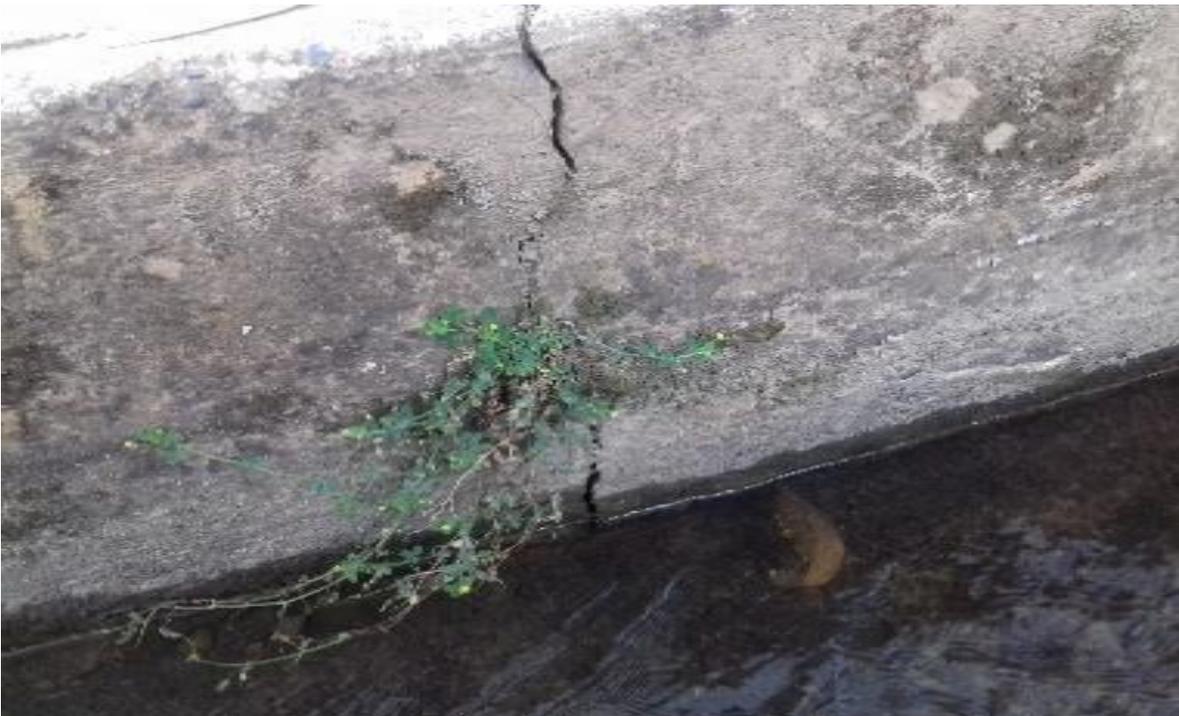
Foto N° 08: Vegetación en la grieta de la sección del canal
