UNIVERSIDAD CATÓLICA LOS ÁNGELES
CHIMBOTE

DETERMINACIÓN Y EVALUACIÓN DE LAS
PATOLOGÍAS DEL CONCRETO EN SOBRECIMIENTO,
COLUMNAS Y MUROS DE ALBAÑILERÍA DEL CERCO
DE LA CASA DEL MAESTRO, DEL DISTRITO DE
HUARMEY, PROVINCIA DE HUARMEY, REGIÓN
ÁNCASH, AGOSTO – 2019.

TESIS PARA OPTAR EL TÍTULO PROFESIONAL DE
INGENIERA CIVIL

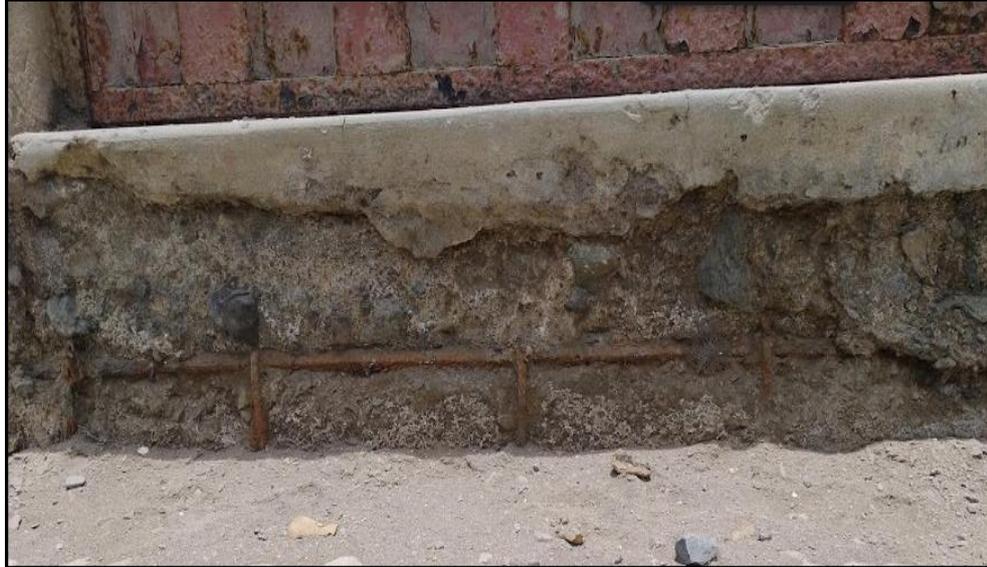
Gráfico 11: Corrosión del acero en el sobrecimiento.

- para mayor permeabilidad del concreto fresco, añadido al mortero un aditivo sellador de acabados para el sellado y evitar el ingreso de la humedad. Previa preparación de la zona dañada.

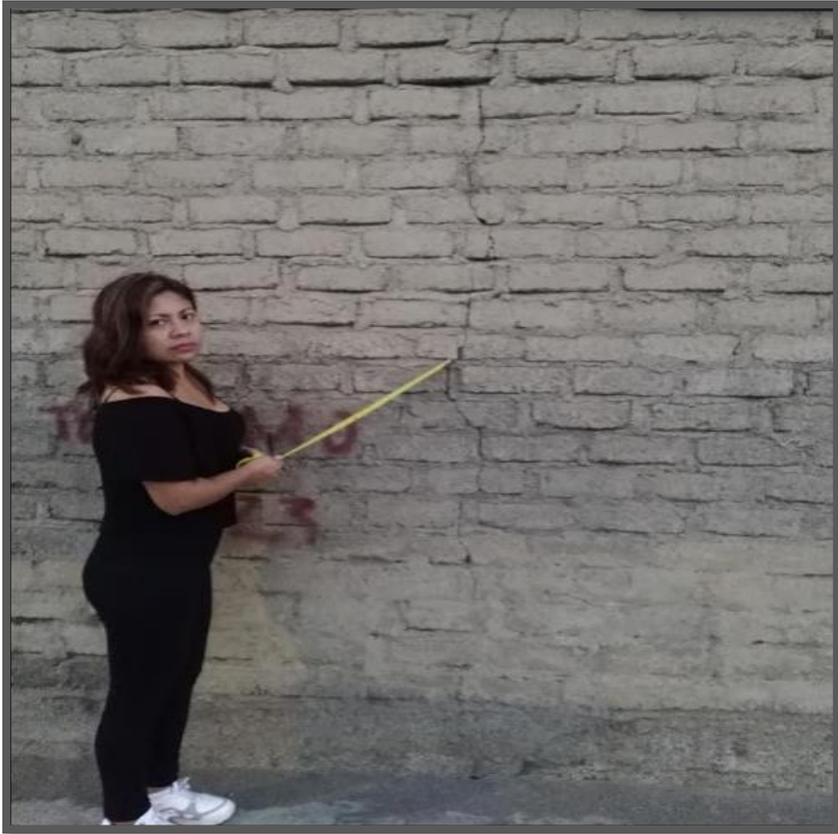
Foto 05: Muro afectado por grieta en la unidad de muestra 15
Con un ancho de 3.00 mm, y un nivel de severidad moderado,
medida con un medidor de cinta métrica.

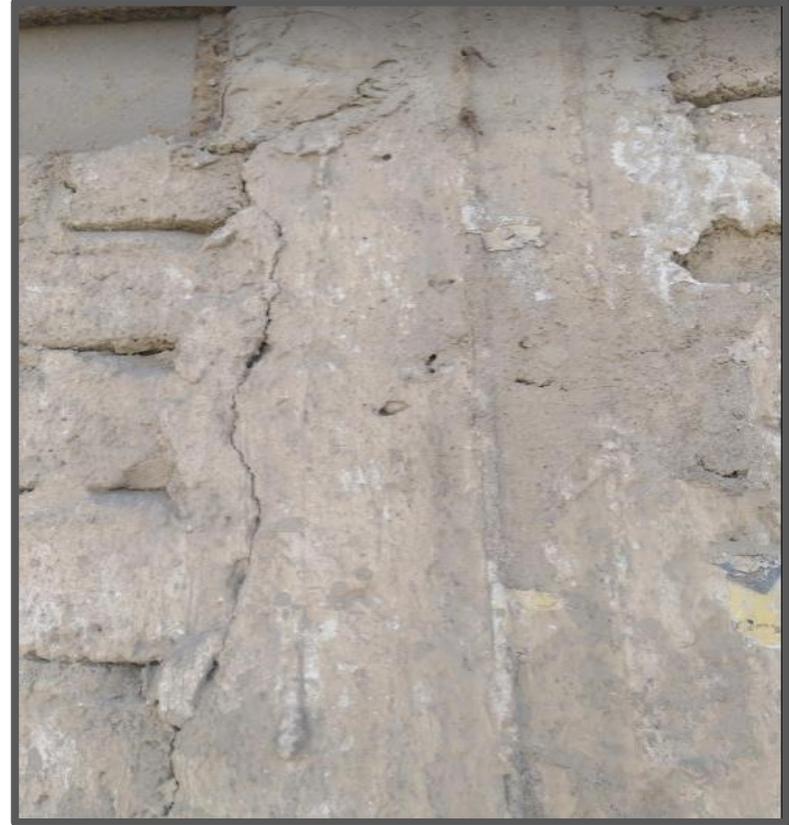
Foto 06: Columna afectada por grieta en la unidad de
muestra 05 con un ancho de 3.00 mm, y un nivel de
severidad moderada, medida con un medidor de cinta
métrica.

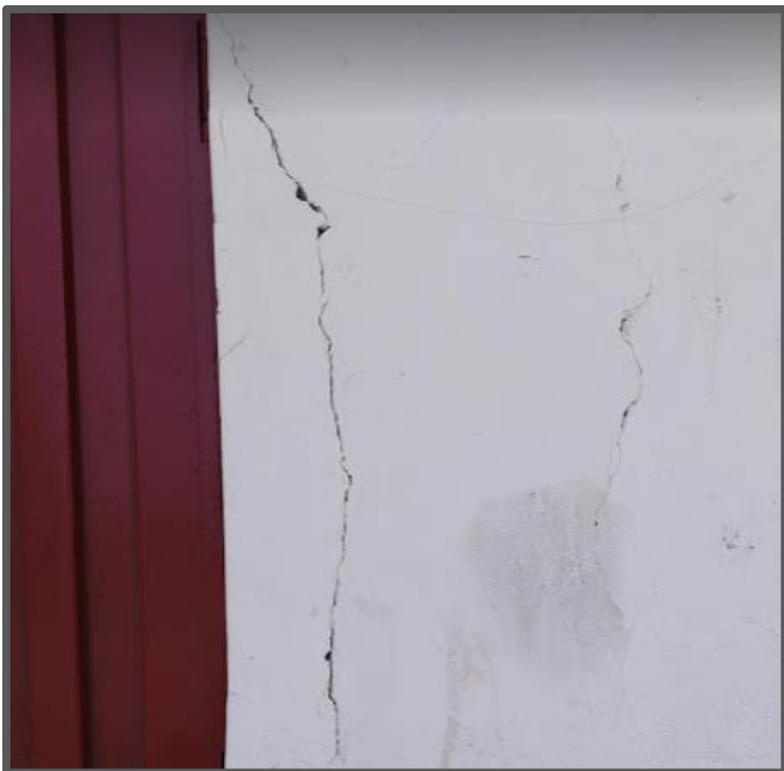
Foto 07: Muro afectado por fisura vertical en la unidad de muestra 03 con un ancho de 1.00 mm, y un nivel de severidad moderado, medida con un medidor de cinta métrica.

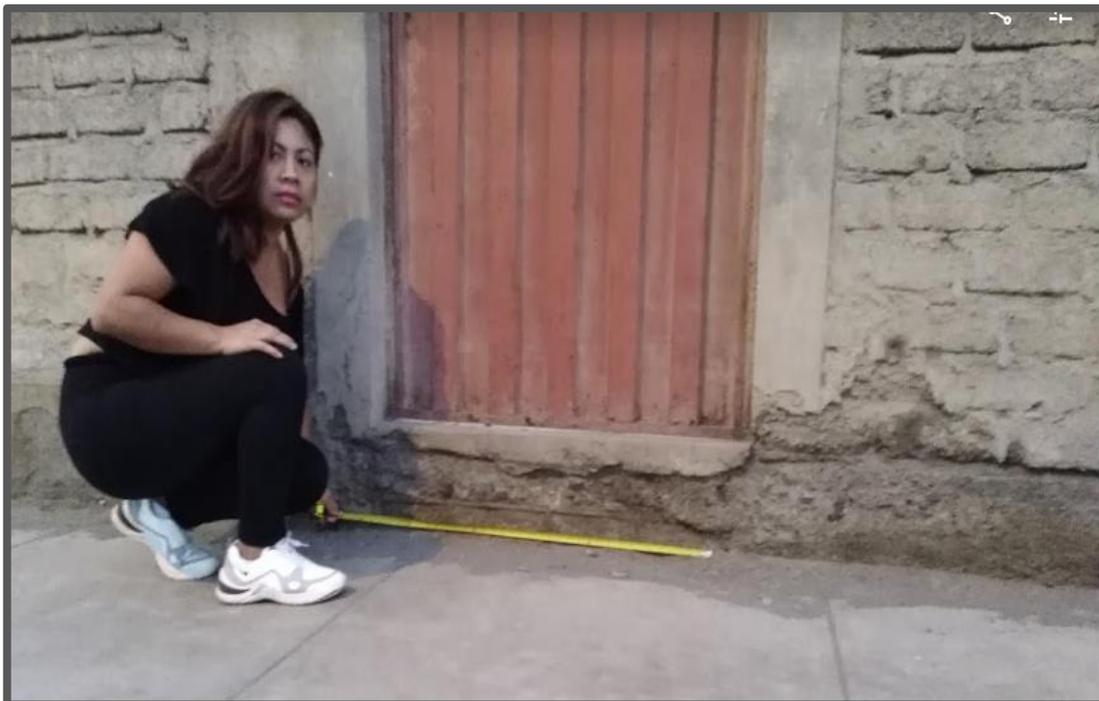
Foto 13: sobrecimiento afectado por corrosión en el acero en la unidad de muestra 12 con un porcentaje de área afectada de 26.3% y un nivel de severidad moderado.

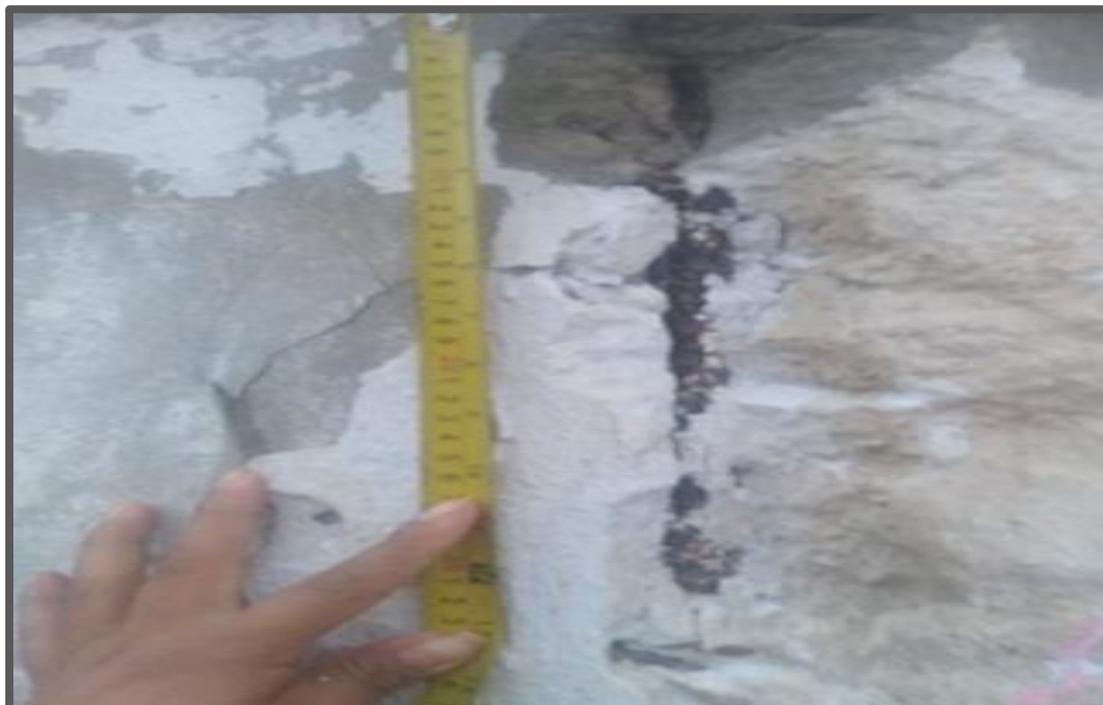
Foto 14: Corrosión en el acero en armadura de columna, unidad de muestra 01, con un porcentaje de área afectada de 1.00% y un nivel de severidad leve.

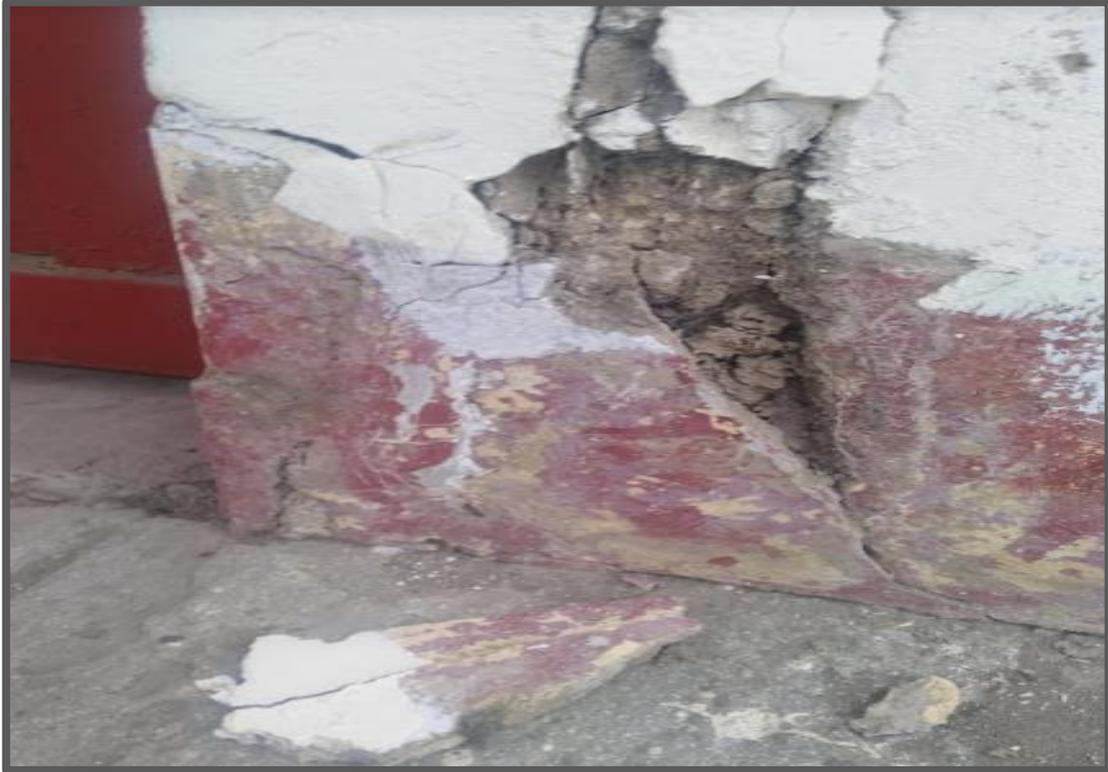
Foto 15: Desprendimiento en muro de la unidad muestral 03.

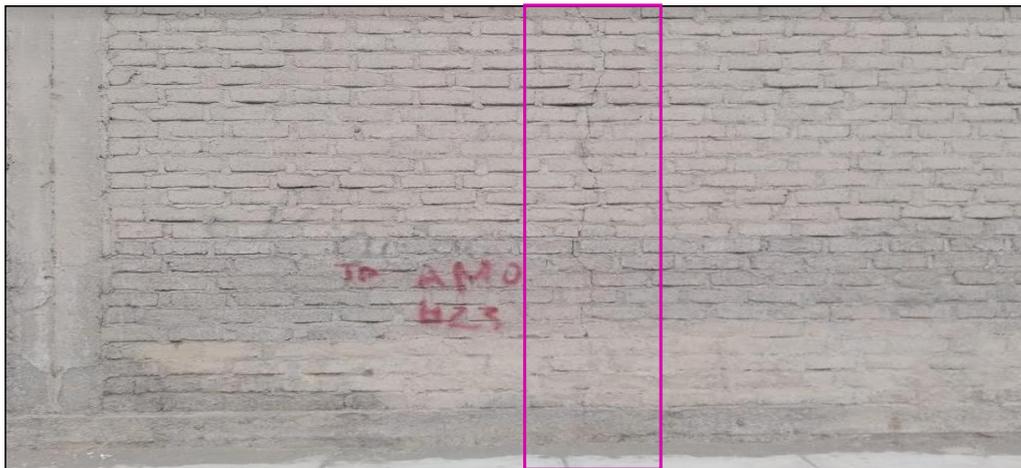
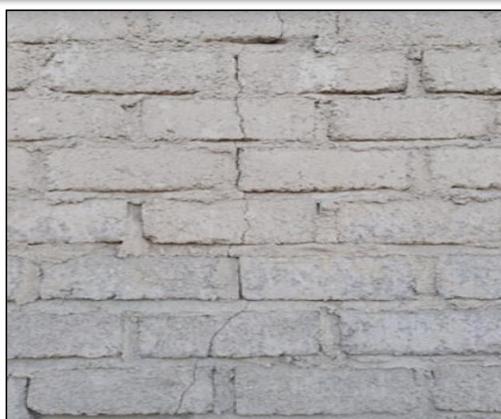
UNIDAD DE MUESTRA 15

PATOLOGÍA: GRIETA

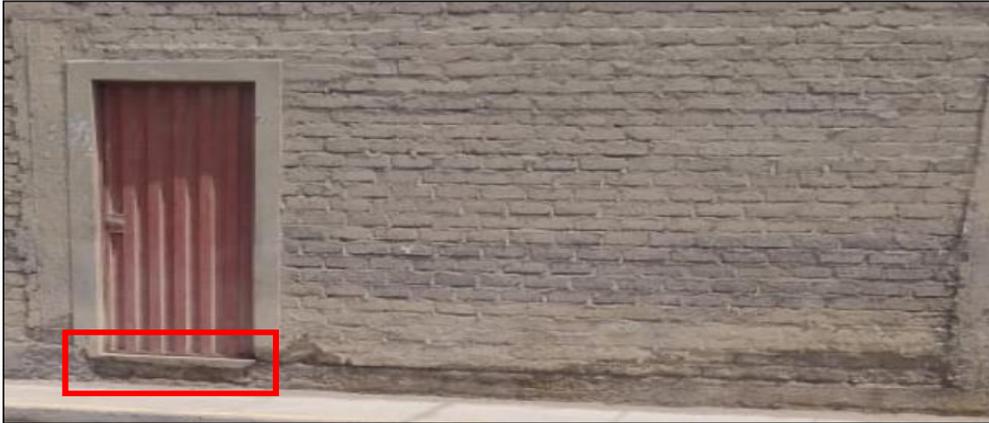
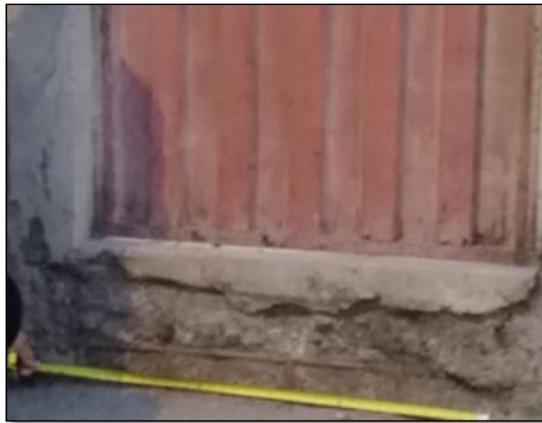
UNIDAD DE MUESTRA 12

PATOLOGÍA: CORROSIÓN
