DETERMINACIÓN Y EVALUACIÓN DE LAS PATOLOGÍAS  
DEL CONCRETO EN COLUMNAS, VIGAS,  
SOBRECIMIENTOS Y MUROS DE ALBAÑILERÍA, EN EL  
CERCO DEL COLISEO DE GALLOS EL PORTÓN UBICADO  
EN EL PUEBLO JOVEN MIRAFLORES ALTO, DISTRITO DE  
CHIMBOTE, PROVINCIA DEL SANTA, REGIÓN ÁNCASH,  
SEPTIEMBRE – 2019

**TESIS PARA OPTAR EL TÍTULO PROFESIONAL DE  
INGENIERO CIVIL**

JIMENEZ CHAVARRIA, FREDY

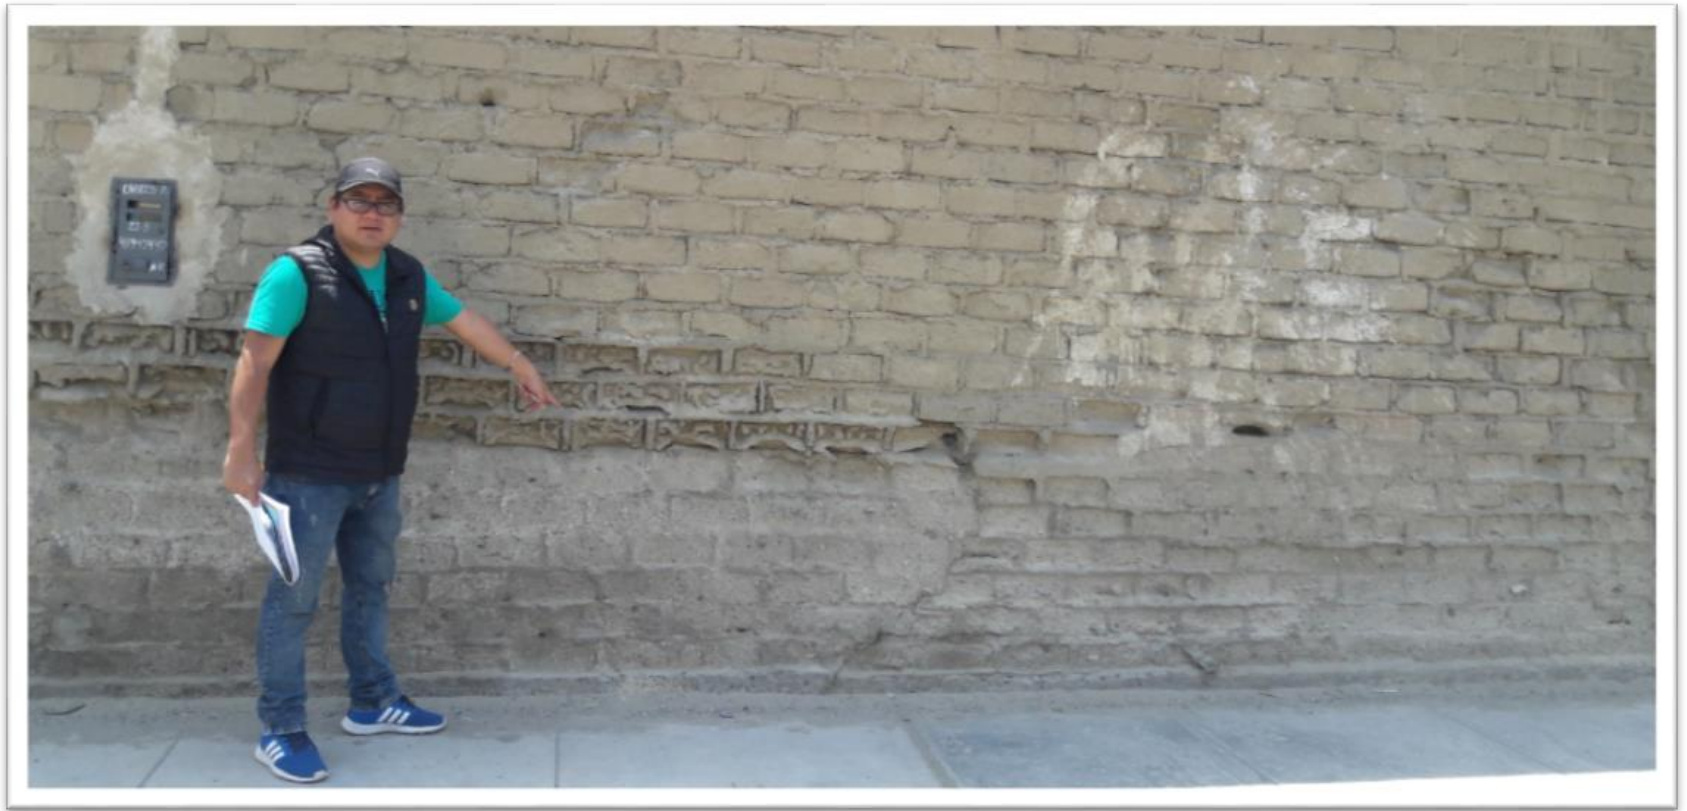
*Fotografía 02:* Patología Erosión Física en muro (patología más frecuente en todas las Unidades de Muestra)

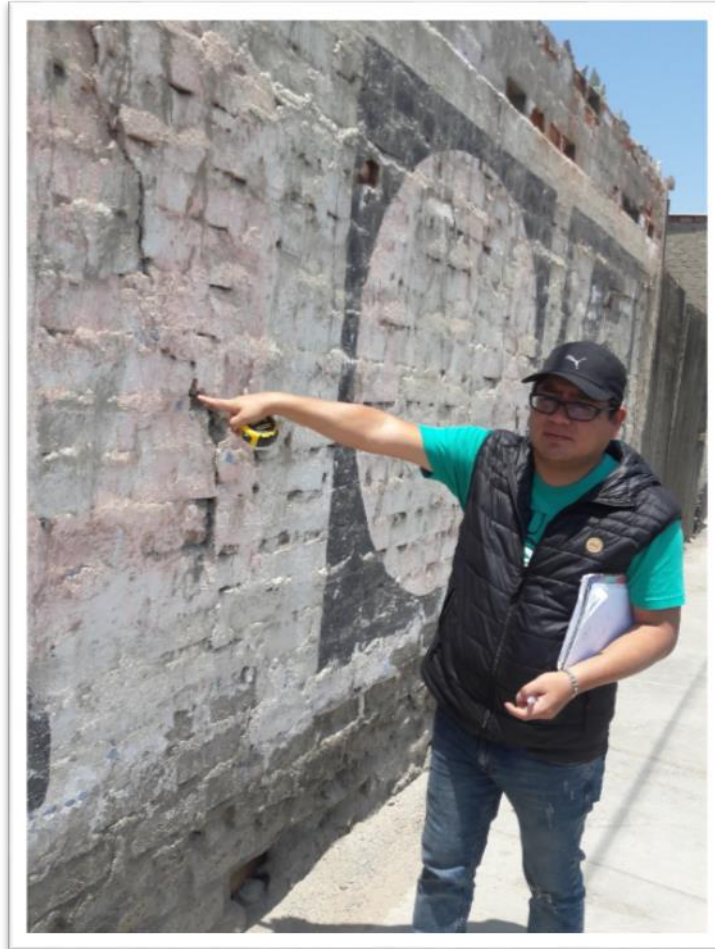
*Fotografía 03: Patología Grieta en muro.*

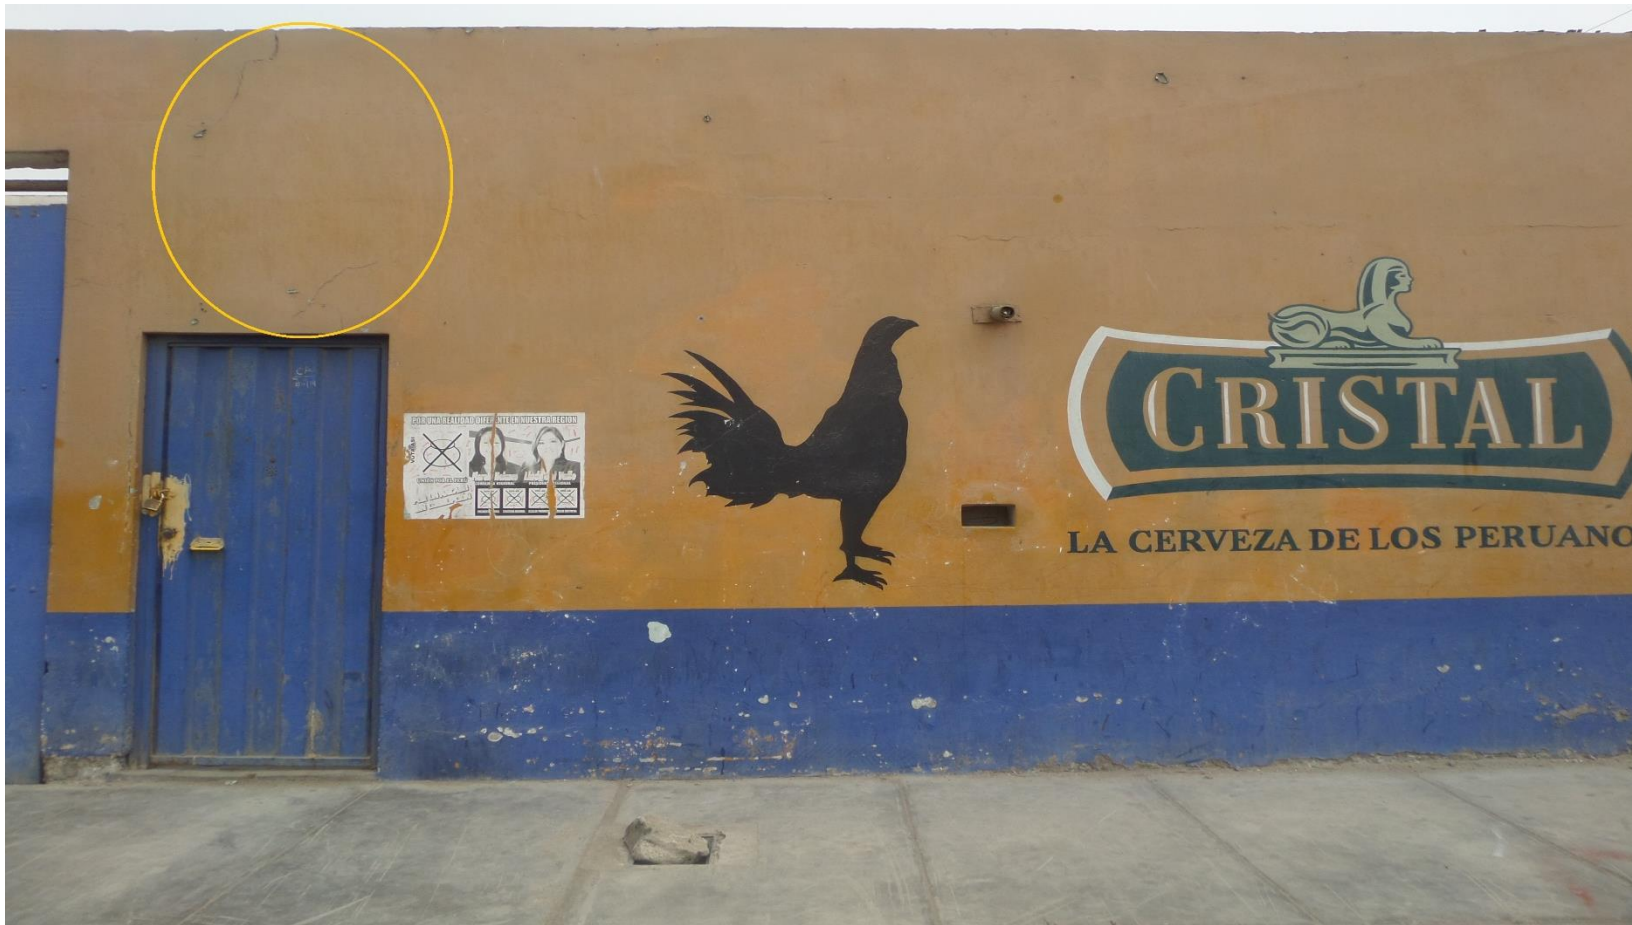
*Fotografía 04: Patología Fisuras en Columnas.*

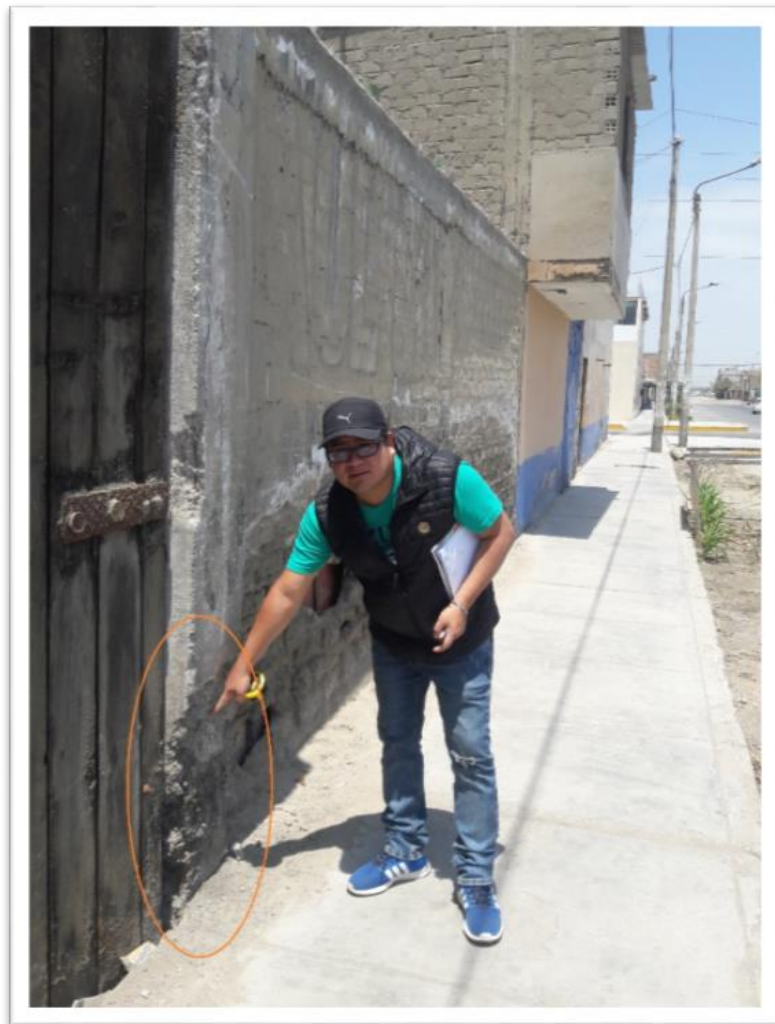
*Fotografía 07: Patología Corrosión en Columna.*

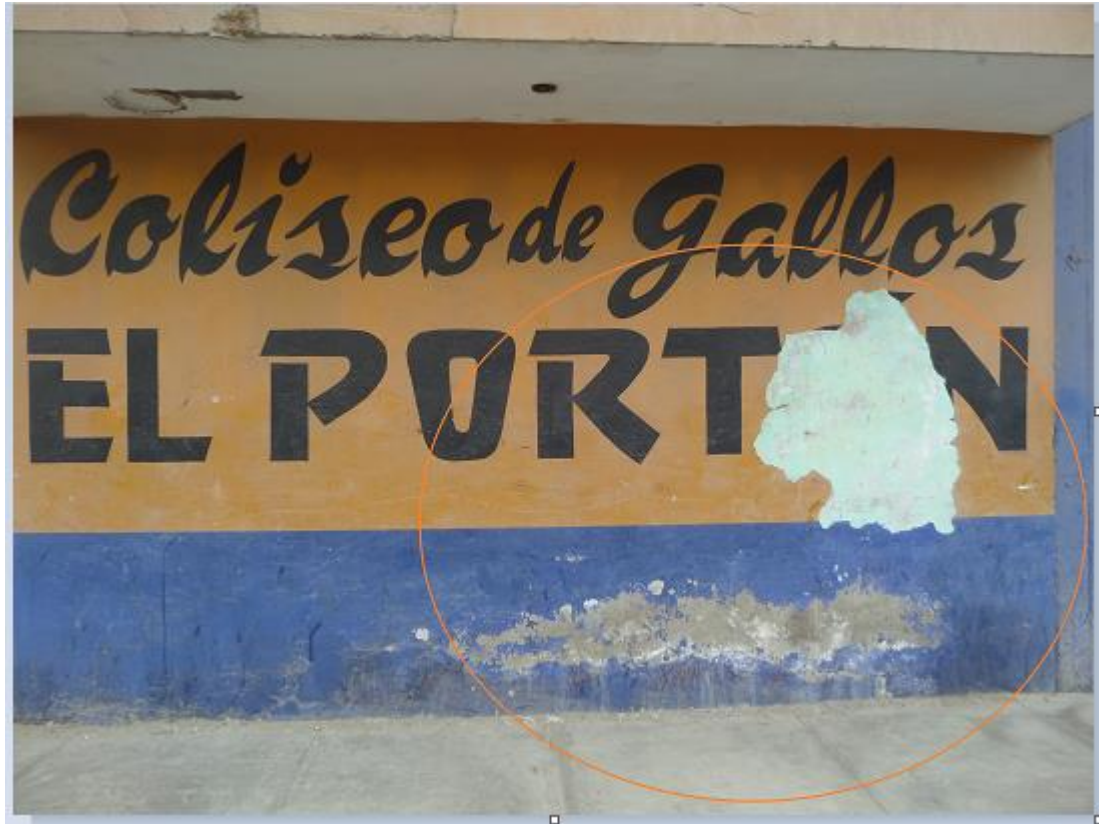
*Fotografía 08:* Patología eflorescencia en el muro.

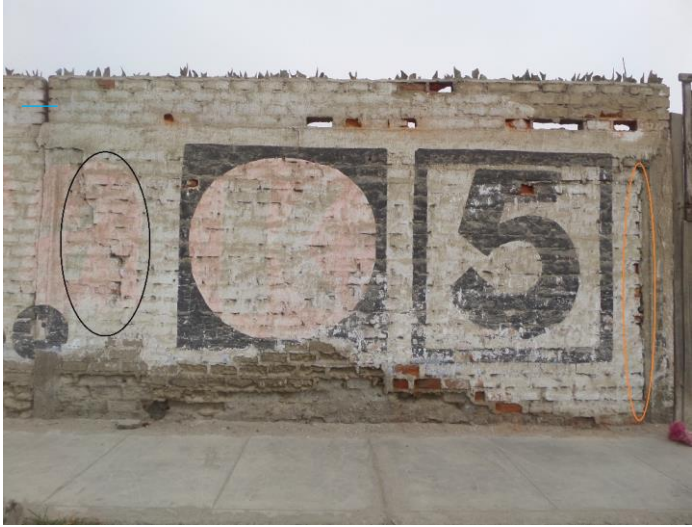
PATOLOGÍA: GRIETA	
FOTOGRAFÍA	UNIDAD MUESTRAL - 12

<b>DESCRIPCIÓN</b> Presencia de grieta diagonal con un ancho de abertura de 1.50mm
	<b>CAUSAS</b> Por esfuerzos excesivos o no previstos, al ser sometidos a cargas para que no están diseñados; sometidos a cambio de temperatura. En este caso realizaron en la viga perforaciones para la colocación de plaquetas de acero, esto género en las vigas y muros que se agrietara.
	<b>REPARACIÓN</b> realizar el picado suficiente, limpiar la zona afectada luego aplicar sellador acrílico. Utilizar una masilla flexible que consiste en: Abrir la grieta en V eliminando partes de mortero desprendido o pintura deteriorada; consolidar la grieta abierta, a fin de asegurar un mejor anclaje del producto de relleno; rellenar la grieta con el mortero impermeabilizante; aplicar masilla a ambos lados de la grieta o fisura de no menos de 5 cm. Los grumos, en una aplicación con cierto grosor pueden ser afinados presionando con la espátula en ángulo cerrado, cuando el producto inicie su secado; pintar tras el secado (entre 2 y 24 horas tras la aplicación, según su grosor y ambiente).

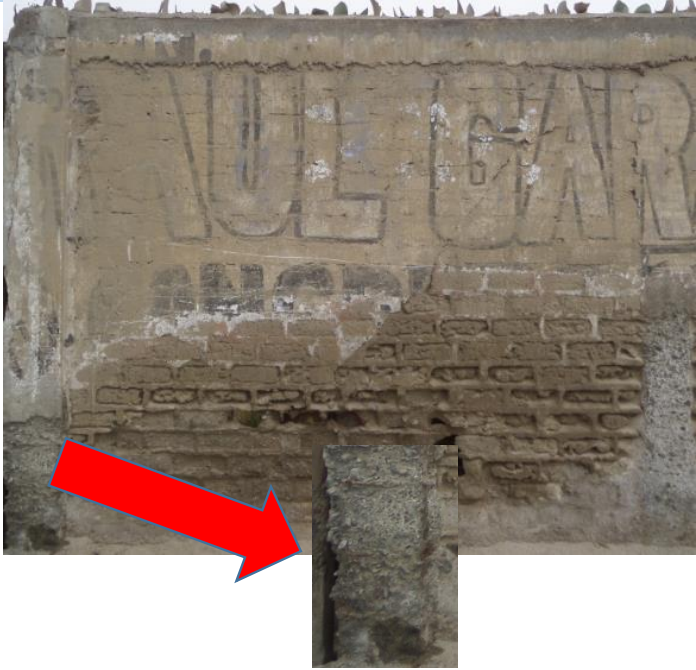
PATOLOGÍA: CORROSIÓN	
FOTOGRAFÍA	UNIDAD MUESTRAL - 10

DESCRIPCIÓN
	CAUSAS
RECOMENDACIÓN	INTERVENCIÓN
<p>Se recomienda aplicar un aditivo impermeabilizante a los cimientos de la columna, para evitar que el agua ingrese al elemento y este cause esta patología que termine afectando considerablemente el cerco.</p>	<p>Se aprecia la corrosión del acero de refuerzo de la columna en la parte inferior.</p> <p>Provocado por la filtración del agua del mar cercano a la estructura, ocasionando en un primer momento la oxidación para luego perder su sección el acero, causando la corrosión. causa es el mal curado del mortero en esta parte del cerco.</p> <p>Se procede a picar los alrededores del acero y del concreto en mal estado, se procede a cortar todo el acero dañado hasta encontrar acero en buen estado, para luego traslapar el acero, en este caso hasta el sobrecimiento, luego se le aplicará un aditivo inhibidor de corrosión y la aplicación de un adhesivo de concreto nuevo con el viejo, finalmente encofrar y rellenar la columna con un concreto de resistencia 210 kg/cm<sup>2</sup>, luego revestimos el elemento.</p>
