**DETERMINACIÓN Y EVALUACIÓN DE LAS  
PATOLOGÍAS DEL CONCRETO EN  
SOBRECIMENTOS, COLUMNAS, VIGAS Y MUROS  
DE ALBAÑILERÍA DEL CERCO DE LA ESCUELA DE  
EDUCACIÓN SUPERIOR TÉCNICO PROFESIONAL -  
POLICÍA NACIONAL DEL PERÚ - CHIMBOTE,  
DISTRITO DE NUEVO CHIMBOTE, PROVINCIA DEL  
SANTA, REGIÓN ÁNCASH - AGOSTO 2019**

TESIS

PARA OPTAR EL TÍTULO PROFESIONAL DE INGENIERO CIVIL

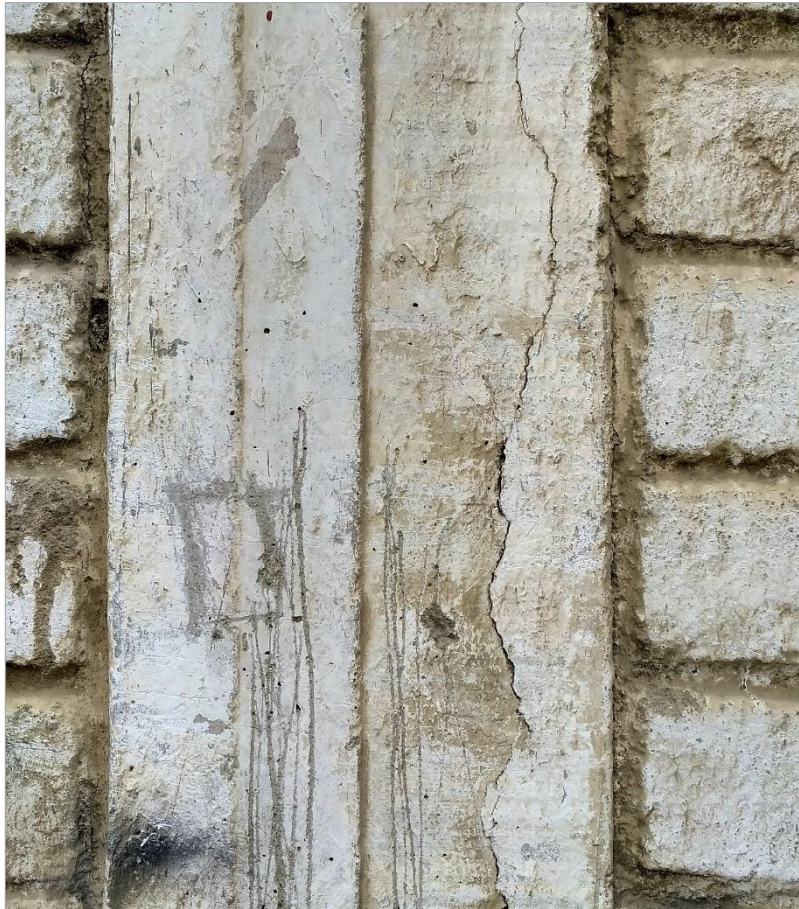
**Gráfico 12.** Fotografía de grieta en columna  
Fuente: Elaboración propia (2019)

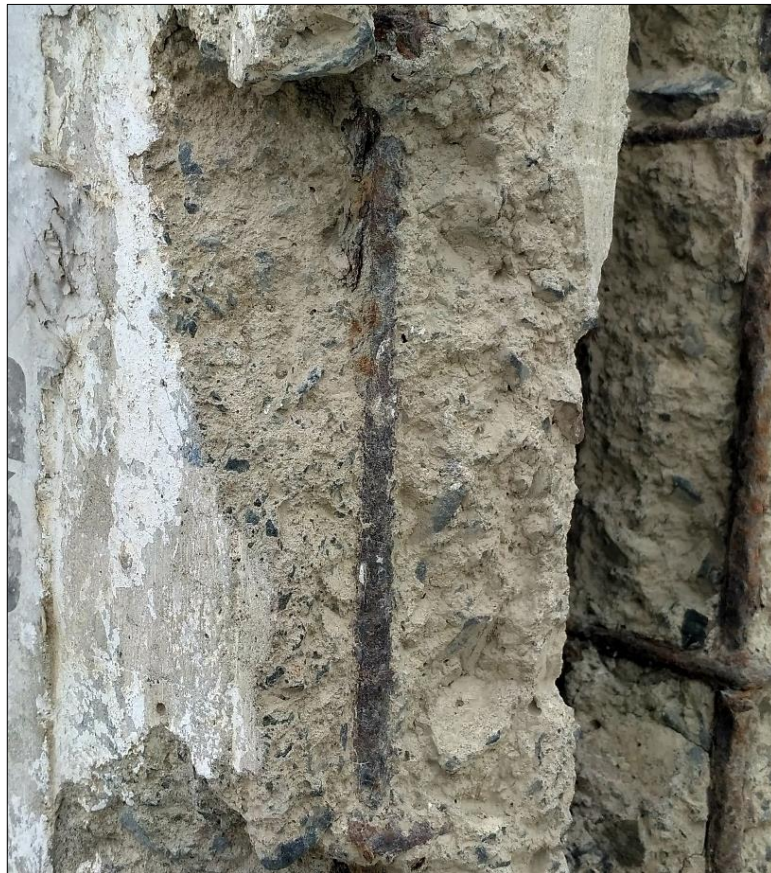
**Gráfico 16.** Fotografía de corrosión en columna  
Fuente: Elaboración propia (2019)

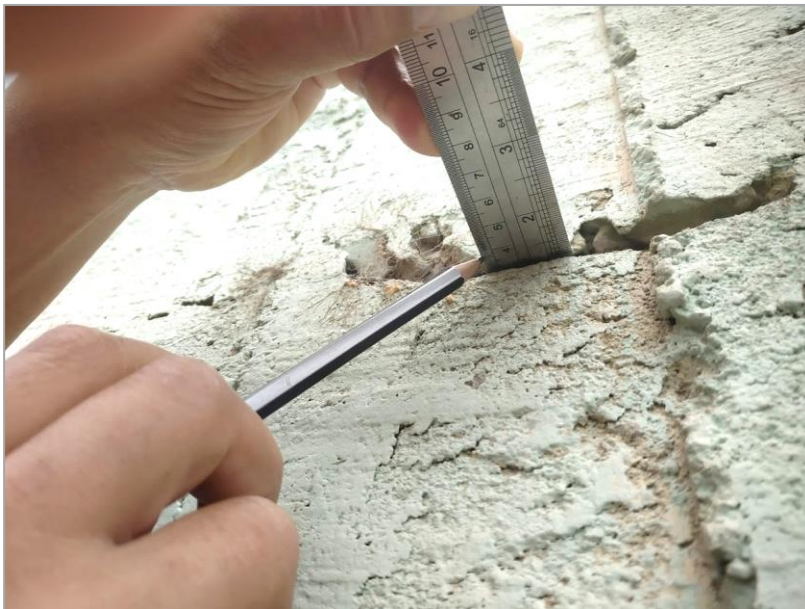
En esta fotografía se observa la profundidad de la cangrejera u oquedad en columna de aproximadamente 3.50 cm el cual supera el espacio mínimo de recubrimiento.

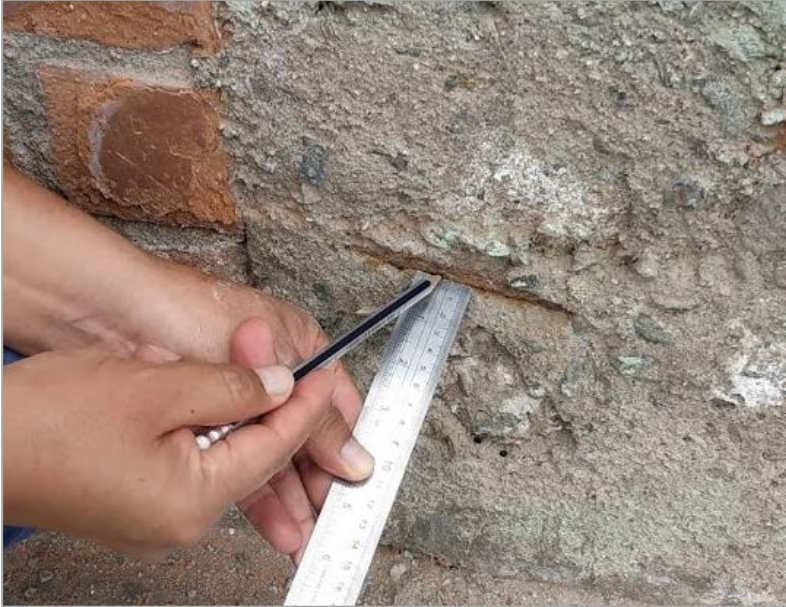
En esta fotografía se observa el acero del estribo expuesto una con aparente pérdida de sección en una columna erosionada, es probable que el acero no tenga el recubrimiento mínimo.

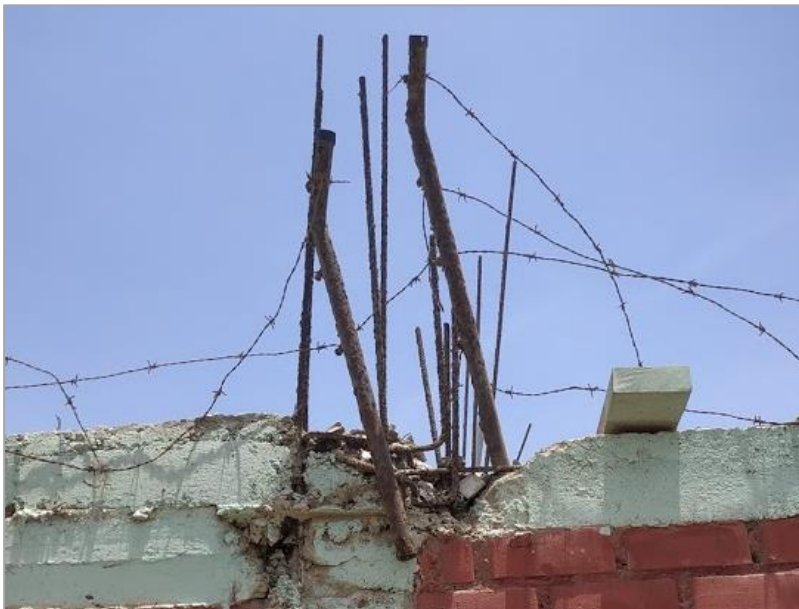
En esta fotografía se observa el acero de la columna expuesto con corrosión y presenta una aparente pérdida de sección, también se observa la presencia de cangrejas en la parte superior de la columna en unión con la viga de amarre.

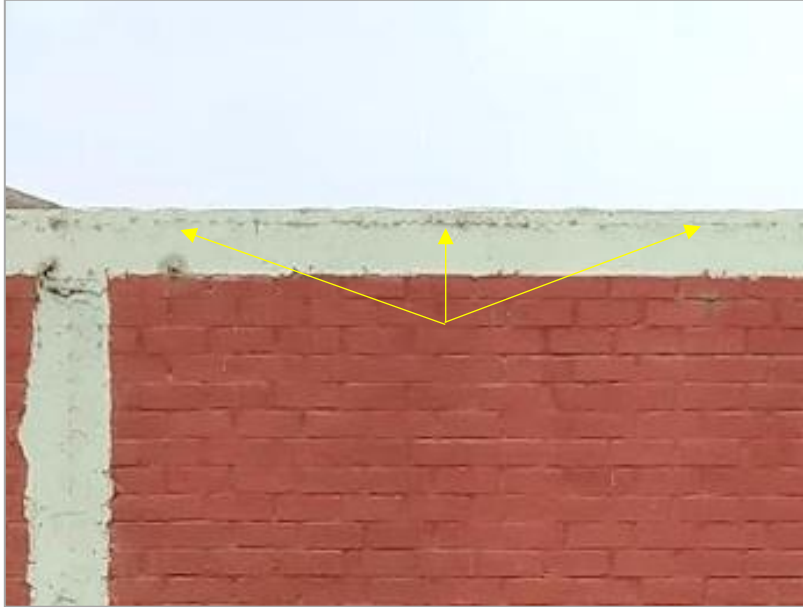
En esta fotografía se observa una grieta a lo largo de la parte superior de la viga de amarre, esta grieta coincide con la distancia del recubrimiento del acero longitudinal superior.

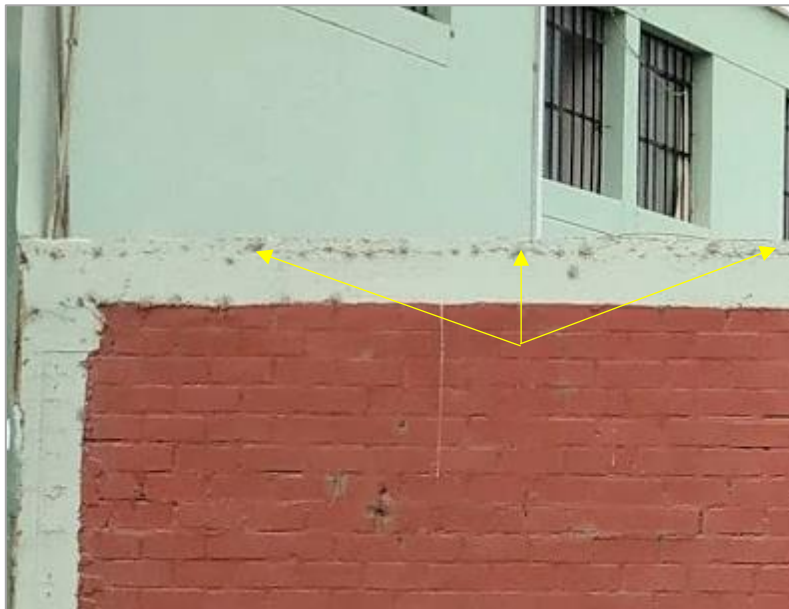
En esta fotografía también se observa una grieta a lo largo de la parte superior de la viga de amarre, esta grieta coincide con la distancia del recubrimiento del acero longitudinal superior

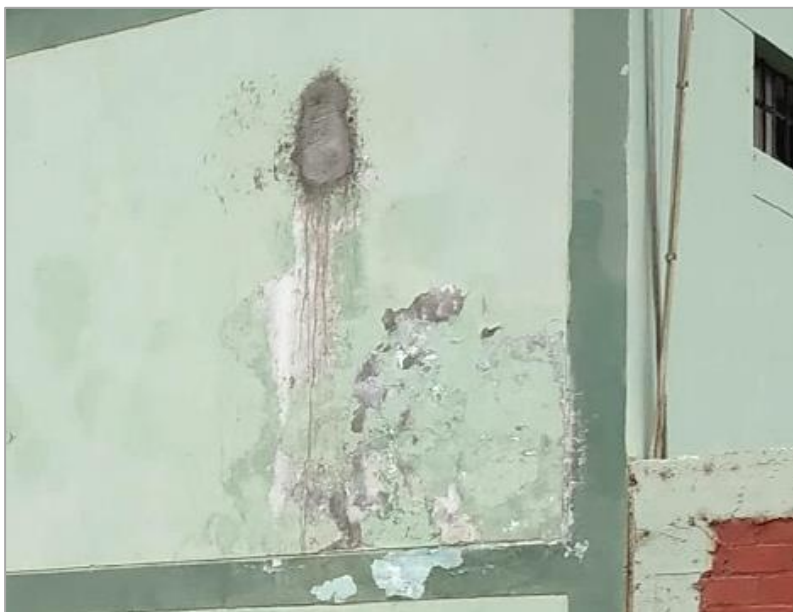
En esta fotografía se observa la eflorescencia en muro exterior del segundo piso, probablemente producido por la fuga de agua en alguna tubería.

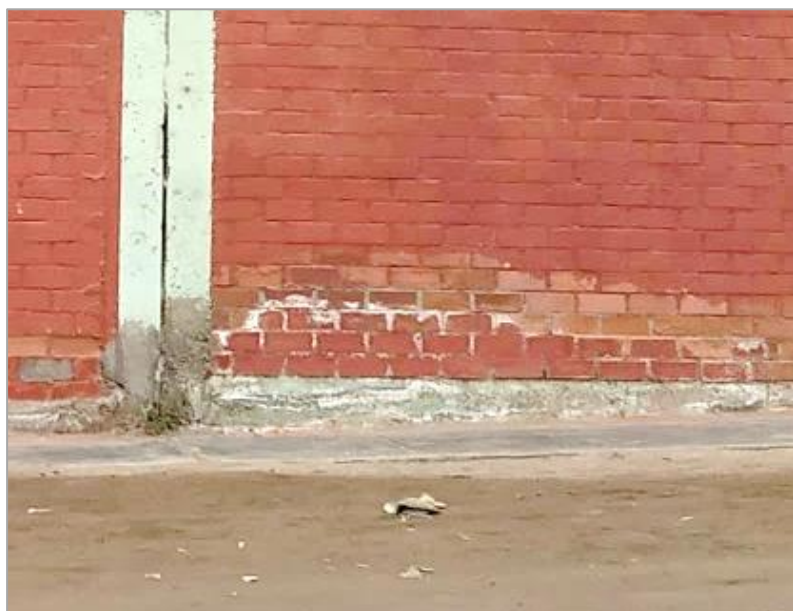
En esta fotografía se observa la eflorescencia en sobrecimiento y muro de albañilería.

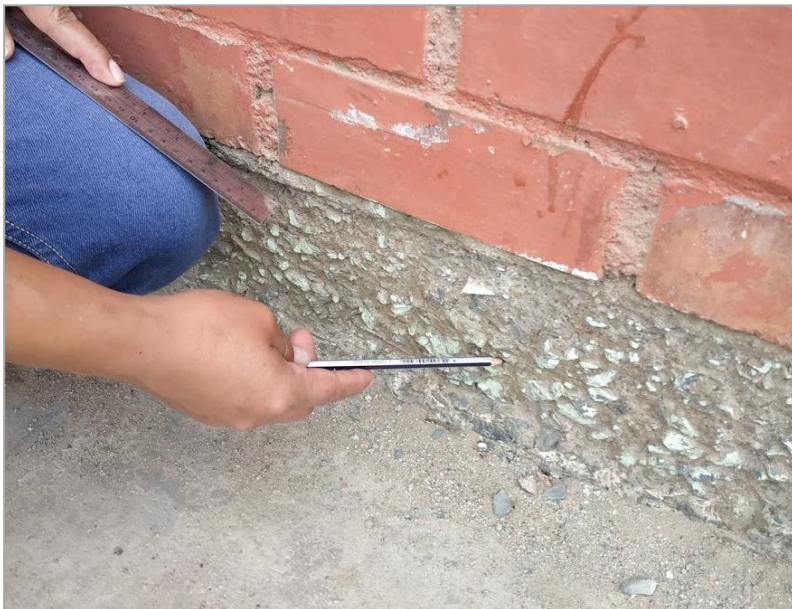
En esta fotografía se observa erosión en sobrecimiento, el agregado grueso es fácilmente visible.

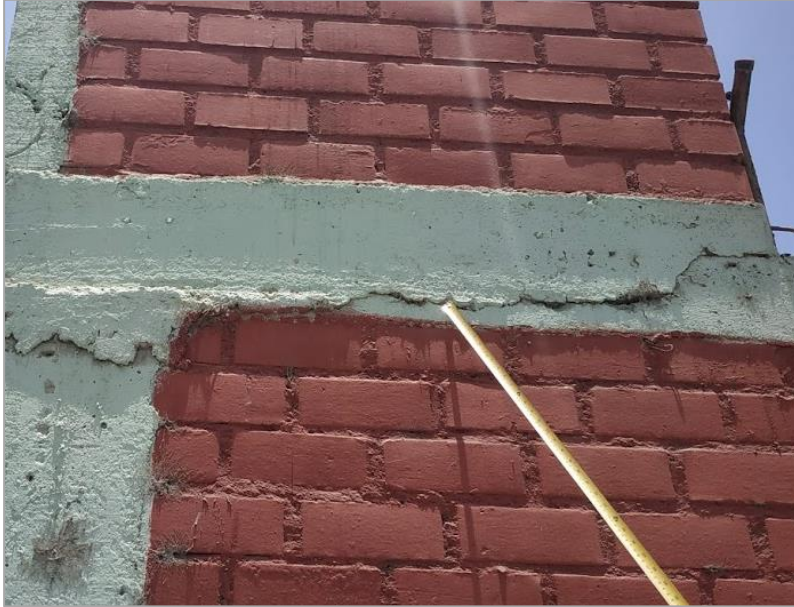
En esta fotografía se observa una grieta en viga de amarre producida probablemente por una junta fría.

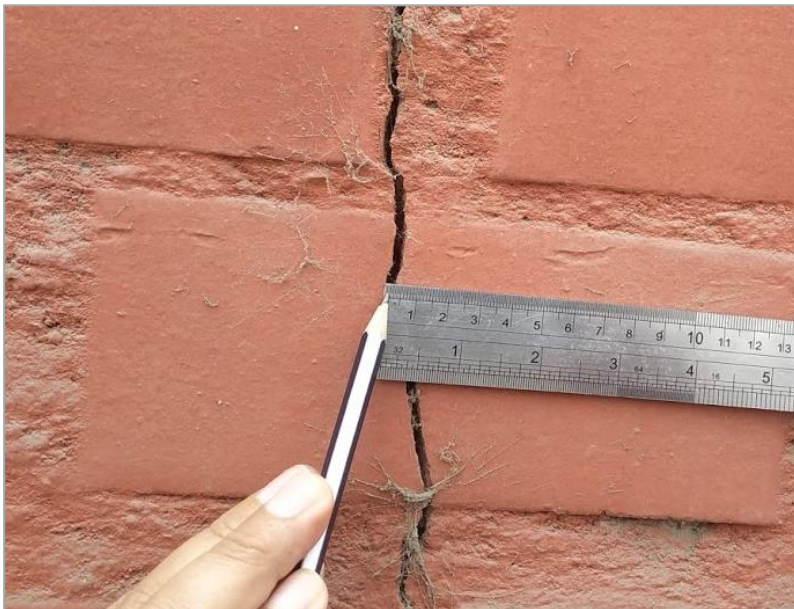
En esta fotografía se observa una grieta en muro de albañilería que se extiende hasta la viga de amarre producida probablemente por el desconfinamiento del muro.

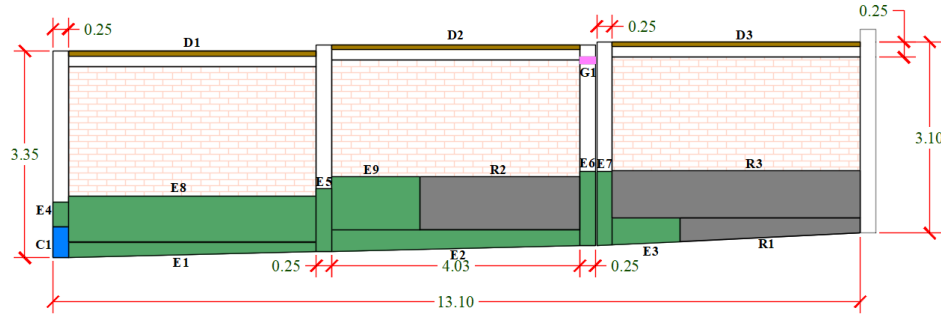
**FICHA DE RECOLECCIÓN Y EVALUACIÓN DE DATOS: UM-03**  
 PLANO DE ELEVACIÓN DE LA UNIDAD MUESTRA

Área total de la unidad muestral: 42.76 m <sup>2</sup>						
Elemento observado	Tipo de lesión patológica	Código (*)	Largo (m)	Ancho (m)	Área (m <sup>2</sup> )	Nivel de severidad
sobrecimiento	eflorescencia	E1	4.03	0.20	0.81	alto
sobrecimiento	eflorescencia	E2	4.03	0.30	1.21	alto
sobrecimiento	eflorescencia	E3	1.11	0.42	0.47	alto
sobrecimiento	erosión	R1	2.93	0.32	0.94	medio
columna	corrosión	C1	0.50	0.25	0.13	medio
columna	eflorescencia	E4	0.40	0.25	0.10	bajo
columna	eflorescencia	E5	1.02	0.25	0.26	bajo
columna	eflorescencia	E6	1.20	0.25	0.30	bajo
columna	eflorescencia	E7	1.20	0.25	0.30	bajo
columna	grieta	G1	0.10	0.25	0.03	medio
viga	delaminación	D1	4.03	0.08	0.32	medio
viga	delaminación	D2	4.03	0.08	0.32	medio
viga	delaminación	D3	4.03	0.08	0.32	medio
muro	eflorescencia	E8	4.03	0.75	3.02	medio
muro	eflorescencia	E9	1.43	0.86	1.23	alto
muro	erosión	R2	2.60	0.86	2.24	bajo
muro	erosión	R3	4.03	0.75	3.02	medio

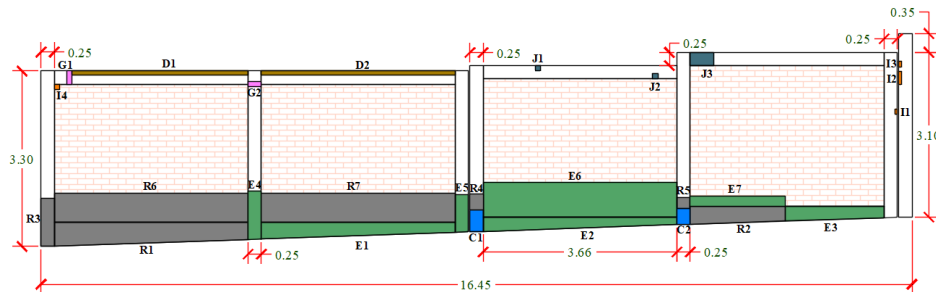
**FICHA DE RECOLECCIÓN Y EVALUACIÓN DE DATOS: UM-04**  
 PLANO DE ELEVACIÓN DE LA UNIDAD MUESTRA

Área total de la unidad muestral: 51.54 m <sup>2</sup>						
Elemento observado	Tipo de lesión patológica	Código (*)	Largo (m)	Ancho (m)	Área (m <sup>2</sup> )	Nivel de severidad
sobrecimiento	erosión	R1	3.66	0.38	1.39	bajo
sobrecimiento	eflorescencia	E1	3.66	0.25	0.92	alto
sobrecimiento	eflorescencia	E2	3.66	0.21	0.77	alto
sobrecimiento	erosión	R2	1.80	0.27	0.49	alto
sobrecimiento	eflorescencia	E3	1.86	0.24	0.45	bajo
columna	erosión	R3	0.90	0.30	0.27	bajo
columna	eflorescencia	E4	0.90	0.25	0.23	alto
columna	eflorescencia	E5	0.70	0.25	0.18	alto
columna	corrosión	C1	0.40	0.25	0.10	bajo
columna	erosión	R4	0.30	0.25	0.08	bajo
columna	corrosión	C2	0.30	0.25	0.08	bajo
columna	erosión	R5	0.20	0.25	0.05	bajo
columna	impacto	I1	0.10	0.05	0.01	bajo
columna	impacto	I2	0.25	0.05	0.01	bajo
columna	impacto	I3	0.10	0.05	0.01	bajo
columna	grieta	G1	0.10	0.25	0.03	bajo
viga	grieta	G2	0.10	0.25	0.03	bajo
viga	delaminación	D1	3.33	0.08	0.27	medio

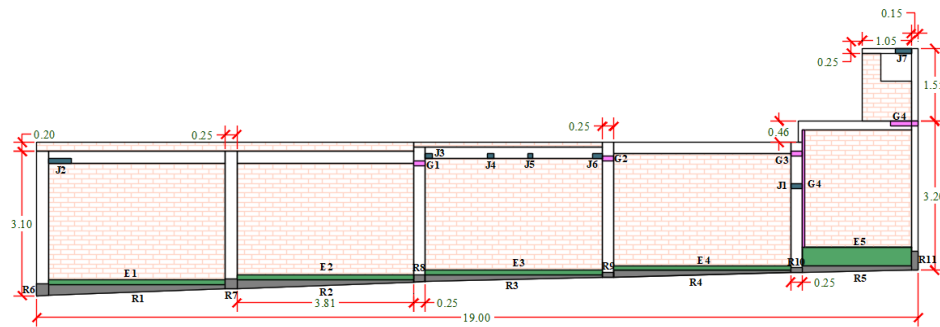
**FICHA DE RECOLECCIÓN Y EVALUACIÓN DE DATOS:** **UM-06**  
 PLANO DE ELEVACIÓN DE LA UNIDAD MUESTRA

Área total de la unidad muestral: 58.67 m <sup>2</sup>						
Elemento observado	Tipo de lesión patológica	Código (*)	Largo (m)	Ancho (m)	Área (m <sup>2</sup> )	Nivel de severidad
sobrecimiento	erosión	R1	3.81	0.17	0.65	medio
sobrecimiento	erosión	R2	3.81	0.12	0.46	medio
sobrecimiento	erosión	R3	3.81	0.10	0.38	medio
sobrecimiento	erosión	R4	3.81	0.10	0.38	medio
sobrecimiento	erosión	R5	2.35	0.12	0.28	bajo
columna	erosión	R6	0.25	0.25	0.06	medio
columna	erosión	R7	0.20	0.25	0.05	medio
columna	erosión	R8	0.15	0.25	0.04	bajo
columna	grieta	G1	0.10	0.25	0.03	bajo
columna	erosión	R9	0.10	0.25	0.03	bajo
columna	grieta	G2	0.10	0.25	0.03	bajo
columna	erosión	R10	0.10	0.25	0.03	bajo
columna	cangrejera	J1	0.10	0.25	0.03	bajo
columna	grieta	G3	0.10	0.25	0.03	bajo
columna	erosión	R11	0.40	0.15	0.06	bajo
viga	cangrejera	J2	0.50	0.10	0.05	bajo
viga	cangrejera	J3	0.15	0.10	0.02	bajo
viga	cangrejera	J4	0.15	0.10	0.02	bajo
viga	cangrejera	J5	0.10	0.10	0.01	bajo

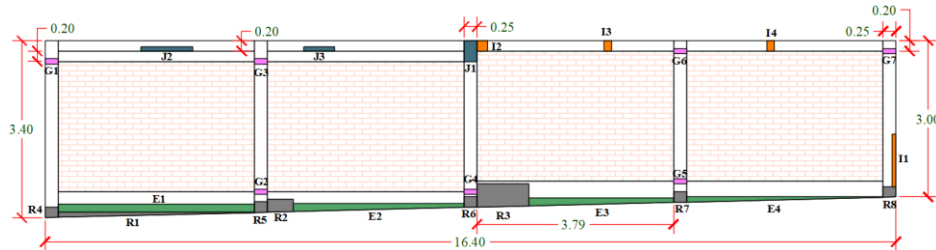
**FICHA DE RECOLECCIÓN Y EVALUACIÓN DE DATOS: UM-07**  
 PLANO DE ELEVACIÓN DE LA UNIDAD MUESTRA

Área total de la unidad muestral: 52.49 m <sup>2</sup>						
Elemento observado	Tipo de lesión patológica	Código (*)	Largo (m)	Ancho (m)	Área (m <sup>2</sup> )	Nivel de severidad
sobrecimiento	erosión	R1	3.79	0.05	0.19	bajo
sobrecimiento	eflorescencia	E1	3.79	0.15	0.57	bajo
sobrecimiento	erosión	R2	0.50	0.25	0.13	bajo
sobrecimiento	eflorescencia	E2	3.29	0.12	0.39	bajo
sobrecimiento	erosión	R3	1.00	0.45	0.45	bajo
sobrecimiento	eflorescencia	E3	2.79	0.13	0.36	bajo
sobrecimiento	eflorescencia	E4	3.79	0.05	0.19	bajo
columna	erosión	R4	0.20	0.25	0.05	bajo
columna	grieta	G1	0.10	0.25	0.03	bajo
columna	erosión	R5	0.20	0.25	0.05	bajo
columna	grieta	G2	0.10	0.25	0.03	bajo
columna	grieta	G3	0.10	0.25	0.03	bajo
columna	erosión	R6	0.20	0.25	0.05	bajo
columna	grieta	G4	0.10	0.25	0.03	bajo
columna	cangrejera	J1	0.40	0.25	0.10	alto
columna	grieta	G5	0.10	0.25	0.03	bajo
columna	grieta	G6	0.10	0.25	0.03	bajo
columna	erosión	R7	0.20	0.25	0.05	bajo

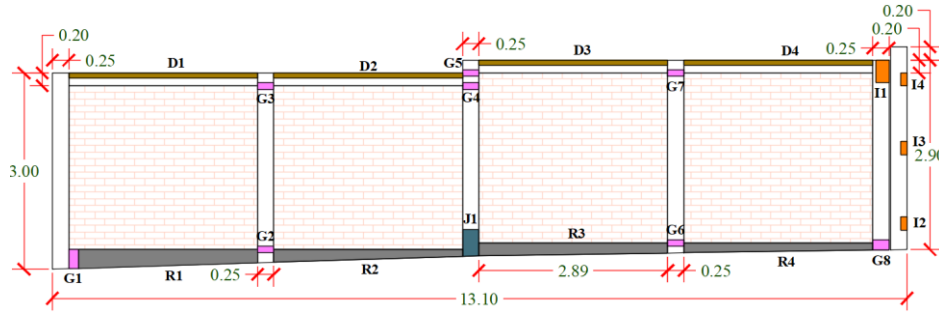
**FICHA DE RECOLECCIÓN Y EVALUACIÓN DE DATOS: UM-11**  
 PLANO DE ELEVACIÓN DE LA UNIDAD MUESTRA

Área total de la unidad muestral: 38.36 m <sup>2</sup>						
Elemento observado	Tipo de lesión patológica	Código (*)	Largo (m)	Ancho (m)	Área (m <sup>2</sup> )	Nivel de severidad
sobrecrecimiento	grieta	G1	0.15	0.30	0.05	bajo
sobrecrecimiento	erosión	R1	2.74	0.25	0.69	bajo
sobrecrecimiento	erosión	R2	2.89	0.15	0.43	bajo
sobrecrecimiento	erosión	R3	2.89	0.18	0.52	bajo
sobrecrecimiento	erosión	R4	2.89	0.13	0.38	bajo
columna	grieta	G2	0.10	0.25	0.03	bajo
columna	grieta	G3	0.10	0.25	0.03	bajo
columna	cangrejera	J1	0.40	0.25	0.10	bajo
columna	grieta	G4	0.10	0.25	0.03	bajo
columna	grieta	G5	0.10	0.25	0.03	bajo
columna	grieta	G6	0.10	0.25	0.03	bajo
columna	grieta	G7	0.10	0.25	0.03	bajo
columna	grieta	G8	0.16	0.25	0.04	bajo
columna	impacto	I1	0.35	0.20	0.07	alto
columna	impacto	I2	0.20	0.10	0.02	alto
columna	impacto	I3	0.20	0.10	0.02	alto
columna	impacto	I4	0.20	0.10	0.02	alto
viga	delaminación	D1	2.89	0.08	0.02	medio

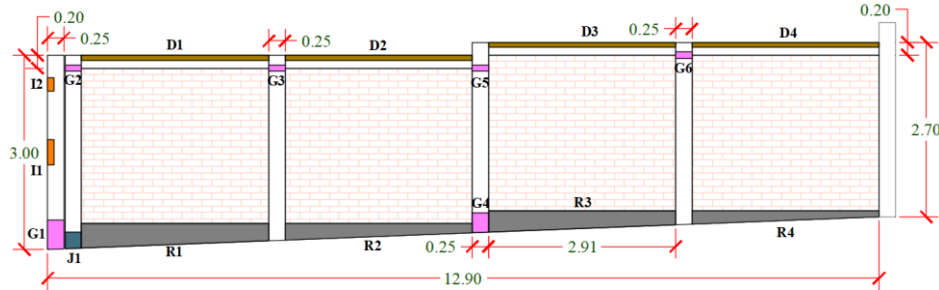
**FICHA DE RECOLECCIÓN Y EVALUACIÓN DE DATOS:** **UM-12**  
 PLANO DE ELEVACIÓN DE LA UNIDAD MUESTRA

Área total de la unidad muestral: 36.67 m <sup>2</sup>						
Elemento observado	Tipo de lesión patológica	Código (*)	Largo (m)	Ancho (m)	Área (m <sup>2</sup> )	Nivel de severidad
sobrecimiento	erosión	R1	2.91	0.32	0.93	bajo
sobrecimiento	erosión	R2	2.91	0.20	0.58	bajo
sobrecimiento	erosión	R3	2.91	0.28	0.81	bajo
sobrecimiento	erosión	R4	2.91	0.16	0.47	bajo
columna	grieta	G1	0.45	0.25	0.11	medio
columna	impacto	I1	0.40	0.10	0.04	alto
columna	impacto	I2	0.20	0.10	0.02	alto
columna	cangrejera	J1	0.25	0.25	0.06	bajo
columna	grieta	G2	0.10	0.25	0.03	bajo
columna	grieta	G3	0.10	0.25	0.03	bajo
columna	grieta	G4	0.30	0.25	0.08	bajo
columna	grieta	G5	0.10	0.25	0.03	bajo
columna	grieta	G6	0.10	0.25	0.03	bajo
viga	delaminación	D1	2.91	0.08	0.23	medio
viga	delaminación	D2	2.91	0.08	0.23	medio
viga	delaminación	D3	2.91	0.08	0.23	medio
viga	delaminación	D4	2.91	0.08	0.23	medio

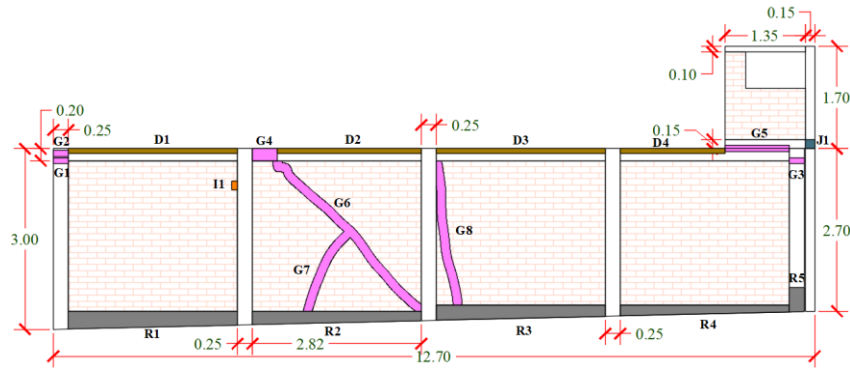
**FICHA DE RECOLECCIÓN Y EVALUACIÓN DE DATOS: UM-13**  
 PLANO DE ELEVACIÓN DE LA UNIDAD MUESTRA

Área total de la unidad muestral: 37.94 m <sup>2</sup>						
Elemento observado	Tipo de lesión patológica	Código (*)	Largo (m)	Ancho (m)	Área (m <sup>2</sup> )	Nivel de severidad
sobrecimiento	erosión	R1	2.82	0.21	0.59	bajo
sobrecimiento	erosión	R2	2.82	0.19	0.54	bajo
sobrecimiento	erosión	R3	2.82	0.22	0.62	bajo
sobrecimiento	erosión	R4	2.82	0.14	0.39	bajo
columna	grieta	G1	0.10	0.25	0.03	bajo
columna	grieta	G2	0.10	0.25	0.03	bajo
columna	erosión	R5	0.40	0.25	0.10	bajo
columna	grieta	G3	0.10	0.25	0.03	bajo
columna	cangrejera	J1	0.15	0.15	0.02	bajo
viga	delaminación	D1	2.82	0.08	0.23	medio
viga	grieta	G4	0.42	0.20	0.08	alto
viga	delaminación	D2	2.40	0.08	0.19	medio
viga	delaminación	D3	2.82	0.08	0.23	medio
viga	delaminación	D4	1.74	0.08	0.14	medio
viga	grieta	G5	1.08	0.10	0.11	alto
muro	impacto	I1	0.15	0.10	0.02	bajo
muro	grieta	G5	3.50	0.15	0.53	alto
muro	grieta	G6	1.50	0.15	0.23	alto
muro	grieta	G8	2.45	0.15	0.37	alto
