DETERMINACIÓN Y EVALUACIÓN DE LAS  
PATOLOGÍAS DEL CONCRETO EN EL CERCO  
PERIMÉTRICO DE LA ESTACIÓN DE VEHÍCULOS DE  
TRANSPORTE INTERPROVINCIAL SAN JOSÉ, DISTRITO  
DE VIRÚ, PROVINCIA DE VIRÚ, REGIÓN LA LIBERTAD,  
AGOSTO – 2019

**TESIS PARA OPTAR EL TÍTULO PROFESIONAL DE  
INGENIERA CIVIL**

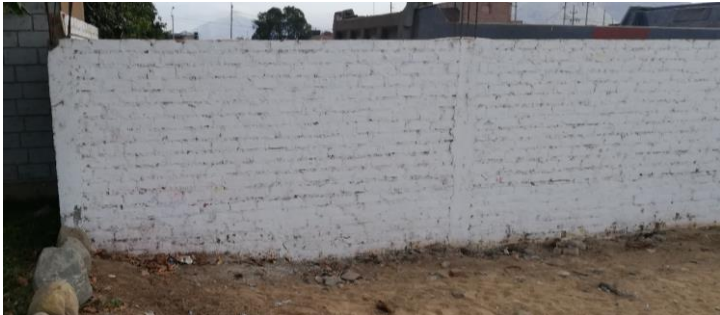
PATOLOGÍAS IDENTIFICADAS EN LA UNIDAD DE MUESTRA 01											
Elemento	Área (m2)	Patologías	COLUMNA			MURO					
			Área afectada	% Área afectada	Nivel se severidad	Área afectada	% Área afectada	Nivel se severidad			
Columna	1.45	Desprendimiento	0.55	0.80%	Leve						
Muro	21.46		5.58	26.00%	Moderado						
Área total de la muestra	22.91	Total de Área afectada (m2)	0.55			5.58					
		Área no afectada (m2)	0.90			15.88					
		% Total de Área afectada	0.80%			26.00%					
		% de Área no afectada	99.20%			74.00%					
RESUMEN DE EVALUACIÓN DE PATOLOGÍAS EN LA UNIDAD DE MUESTRA 01							PORCENTAJE DE NIVEL DE SEVERIDAD				
Patologías	Área afectada (m2)	Total de Área afectada (m2)	Área no afectada (m2)	% de Área afectada	% Total de Área afectada	% de Área no afectada	Elemento	Ninguno	Leve	Moderado	Alto
Grieta	0.00	6.13	16.78	0.00%	26.80%	73.20%	Columna	99.20%	0.80%	0.00%	0.00%
Erosión	0.00			Muro			74.00%	0.00%	26.00%	0.00%

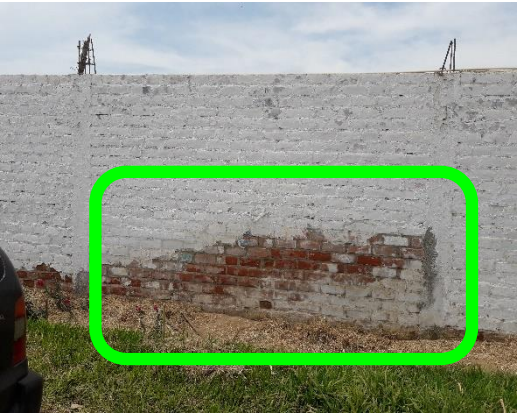
<b>Ficha de intervención 02</b>	
<b>Patología: Desprendimiento</b>

<p><b>Descripción</b></p> <p>Se observa desprendimiento en la parte baja del muro, hasta el momento el nivel del daño es superficial.</p>
<b>Causas</b>	
<p>tenemos dos tipos de causa la directa y la indirecta</p> <p><b>la directa</b> podría darse por napa freática que por medio de la capilaridad humedese el muro mostrando desprendimientos superficiales al elemento</p> <p><b>Indirecto</b> material no recomendado en el proceso constructivo.</p>	
<b>Intervención</b>	
<p>En la identificación del área afectada limpiar con aire a presión y cepillos blandos sin afectar al muro, se colocara aditivos para la impermeabilización y al final se utilizara agujas de cemento resanando la lesión superficial.</p>	
<b>Recomendación</b>	
<p>Tener en cuenta en el tiempo prudencial del secado para poder lograr un buen proceso a la aplicación de los aditivos.</p>

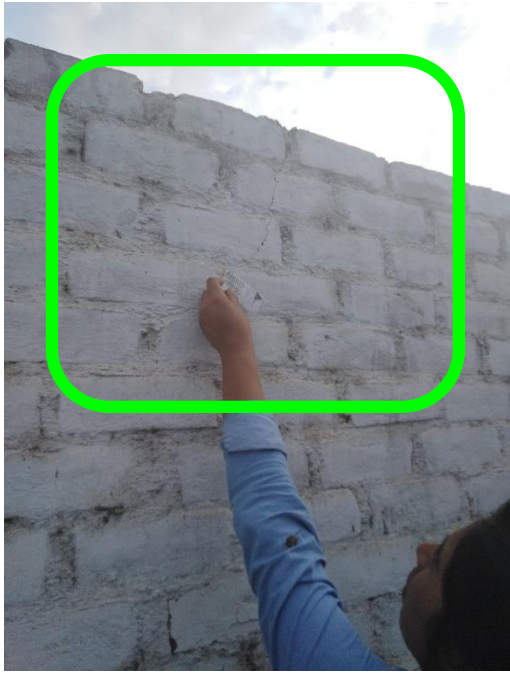
<b>Ficha de intervención 04</b>	
<b>Patología: Grieta</b>

<b>Descripción</b>
<p>Esta en la parte superior del muro, afectando en todo el espesor de la unidad de albañilería.</p>	
<b>Causas</b>	
<p>Se puede señalar de dos tipos de causa directa e indirecta</p> <p><b>Directa</b> podemos afirmar que por asentamientos diferenciales ocasionado por conformación de suelos.</p> <p><b>Indirecta</b> por el mal uso de componentes no bien aplicados</p>	
<b>Intervención</b>	
<p>La aplicación se realizará realizando un picado uniforme por ambos lados colocando unas grapas en toda su longitud, se cubrirá con un mortero de proporción 1: 2 .</p>	
<b>Recomendación</b>	
<p>La colocación de grapas metálicas se dará uniformemente en distancias iguales dependiendo la magnitud de la grieta.</p>
