UNIVERSIDAD CATÓLICA LOS ÁNGELES
CHIMBOTE

DETERMINACIÓN Y EVALUACIÓN DE LAS
PATOLOGÍAS DEL CONCRETO EN COLUMNAS, VIGAS
Y MUROS DE ALBAÑILERÍA CONFINADA DEL CERCO
PERIMÉTRICO DEL ESTADIO MUNICIPAL DE CÁTAC,
DISTRITO DE CÁTAC, PROVINCIA DEL RECUAY,
REGIÓN ÁNCASH, ABRIL – 2016.

TESIS PARA OPTAR EL TÍTULO PROFESIONAL DE
INGENIERO CIVIL:

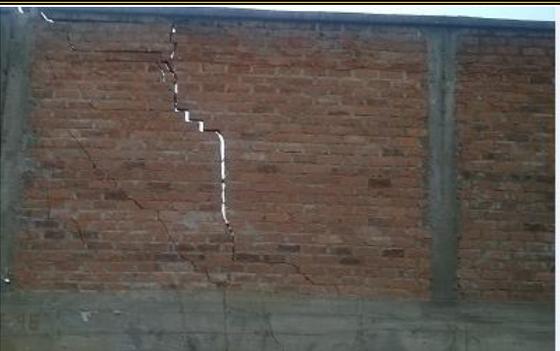
FISURAS		0.01		0.18%		0.20		8.70%	
		GRIETAS		0.00		0.00%		0.00		0.00%	
		EROSIÓN		0.00		0.00%		0.20		8.70%	
		EFLORESCENCIA		0.29		8.53%		0.00		0.00%	
		MOHOS		0.09		2.56%		0.65		28.17%	
		DESINTEGRACIÓN		0.00		0.00%		0.08		3.54%	
		DESPRENDIMIENTO		0.00		0.00%		0.00		0.00%	
		DISTORSIÓN		0.00		0.00%		0.00		0.00%	
		CORROSIÓN		0.00		0.00%		0.00		0.00%	
		TOTAL		0.38		11.27%		1.13		49.11%	
		NIVEL DE SEVERIDAD		2		1		3			
FOTOGRAFÍA		PLANO DE PATOLOGÍA

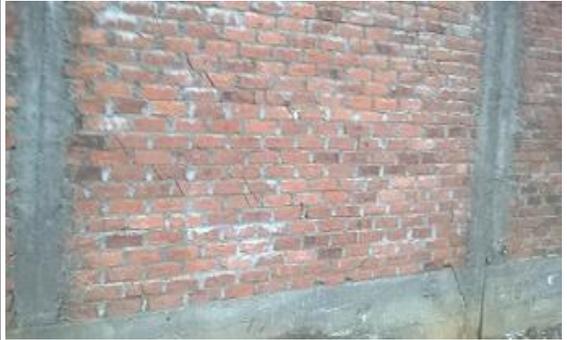
FISURAS		0.00	0.00%	0.00	0.00%	2.69	8.40%	1				
GRIETAS		0.15	4.34%	0.25	10.71%	3.48	10.85%	3				
EROSIÓN		0.10	2.94%	0.00	0.00%	3.46	10.79%	2				
EFLORESCENCIA		0.28	8.29%	0.00	0.00%	0.41	1.28%	1				
MOHOS		0.00	0.00%	0.37	16.09%	0.35	1.10%	1				
DESINTEGRACIÓN		0.00	0.00%	0.20	8.82%	0.00	0.00%	1				
DESPRENDIMIENTO		0.00	0.00%	0.00	0.00%	0.00	0.00%	-				
DISTORSIÓN		0.00	0.00%	0.00	0.00%	0.00	0.00%	-				
CORROSIÓN		0.00	0.00%	0.00	0.00%	0.00	0.00%	-				
TOTAL		0.53	15.57%	0.81	35.62%	10.38	32.42%					
NIVEL DE SEVERIDAD		2		1		3						
FOTOGRAFÍA

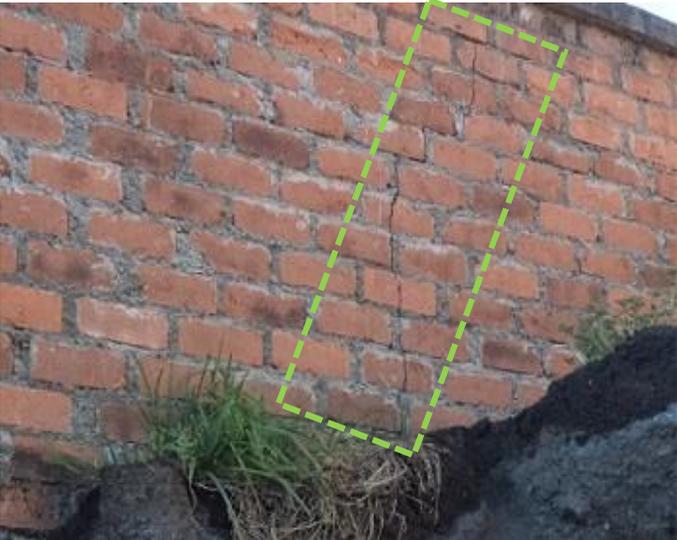
<p>UNIDAD DE MUESTRA N° 01 EJE: (1-2)</p> <p>PATOLOGÍA: Grietas en muros.</p> <p>PORCENTAJE: 3.52%</p> <p>SEVERIDAD: Moderado</p>

<p>CAUSAS:</p> <ul style="list-style-type: none">➤ Error durante la construcción (mala adherencia entre el ladrillo y mortero).➤ Asentamientos diferenciales.➤ Movimientos sísmicos. <p>SOLUCIÓN</p> <ul style="list-style-type: none">➤ Si la grieta es muerta o de poca magnitud, hacer el mortero y luego rellenarlo.➤ Pueden evitarse mediante una preparación adecuada del terreno y un diseño apropiado del piso y fundaciones.
--	--
