UNIVERSIDAD CATÓLICA LOS ÁNGELES
CHIMBOTE

FACULTAD DE INGENIERÍA
ESCUELA PROFESIONAL DE INGENIERÍA
CIVIL

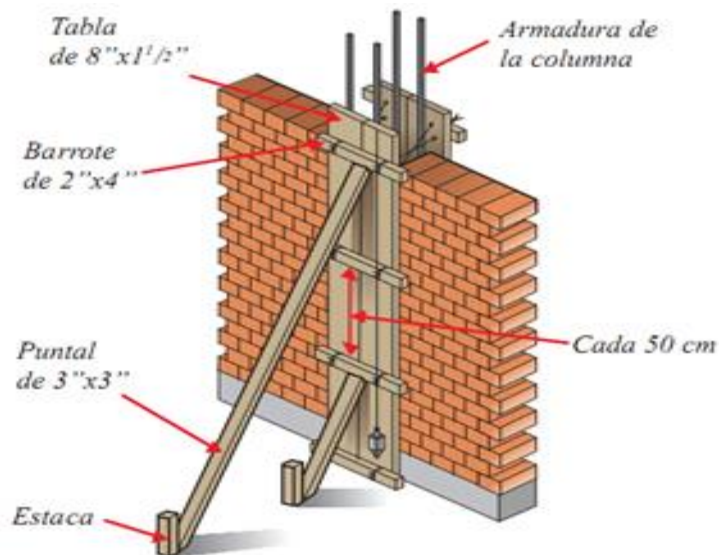
Figura 2: Imagen de albañilería confinada

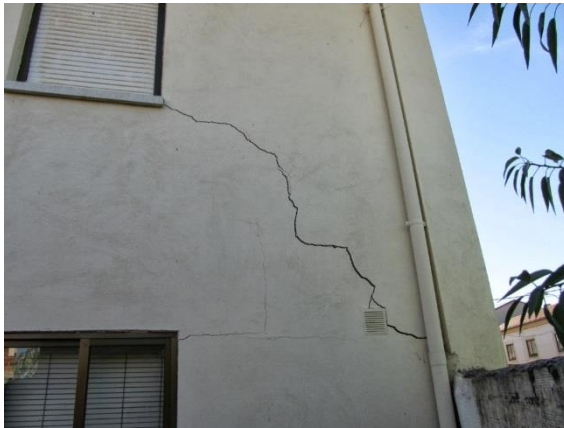
Figura 9: Imagen de grieta en muro

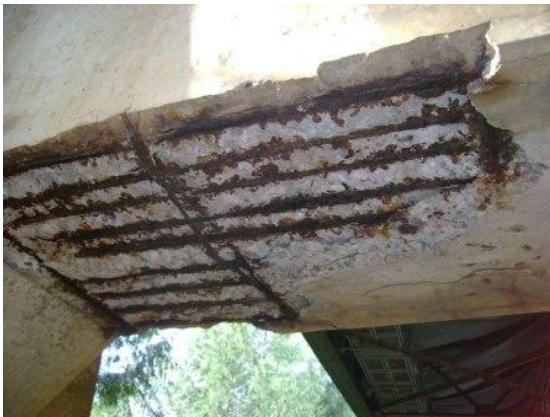
Figura 10: Imagen de corrosión en el acero

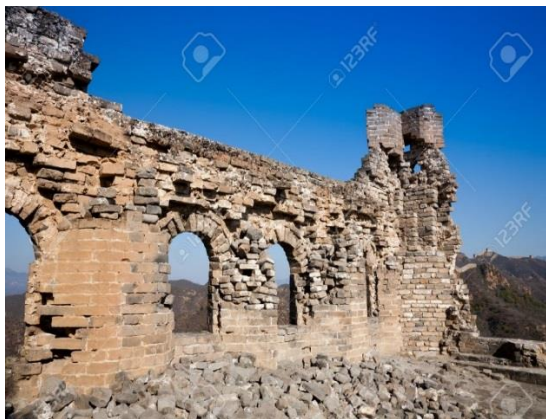
Figura 13: Imagen de desintegración en el muro

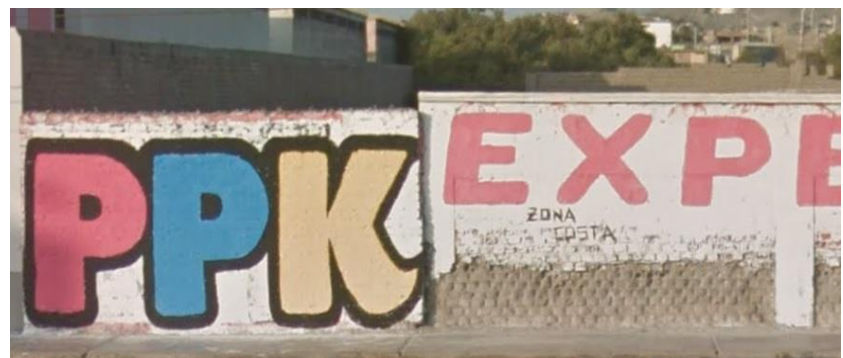
2	Grietas	6	Desintegración	MODERADO	2		
3	Corrosion	7	Eflorescencia	SEVERO	3		
4	Delaminación						
PLANO PATOLOGICO DE LA UNIDAD DE MUESTRA					FOTOGRAFIA DE LA UNIDAD DE MUESTRA

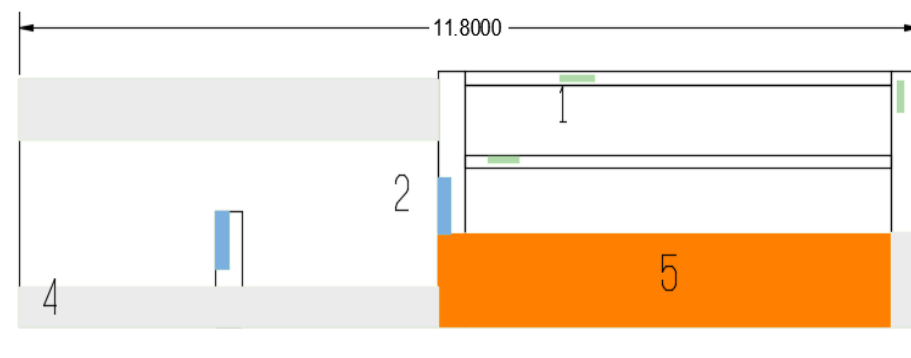
Fuente: Elaboración propia 2016.

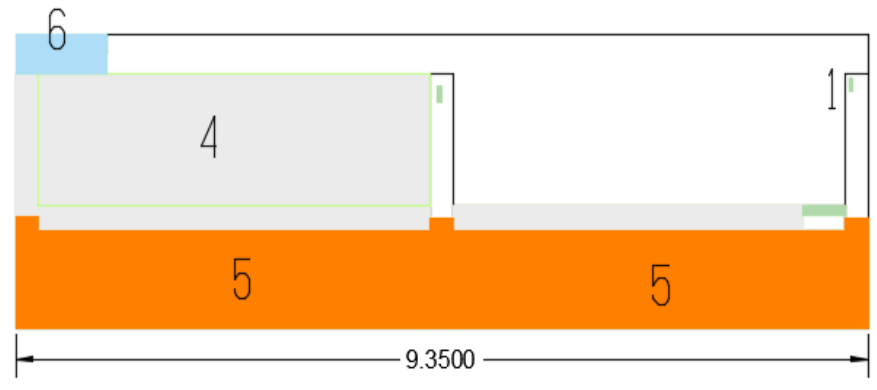
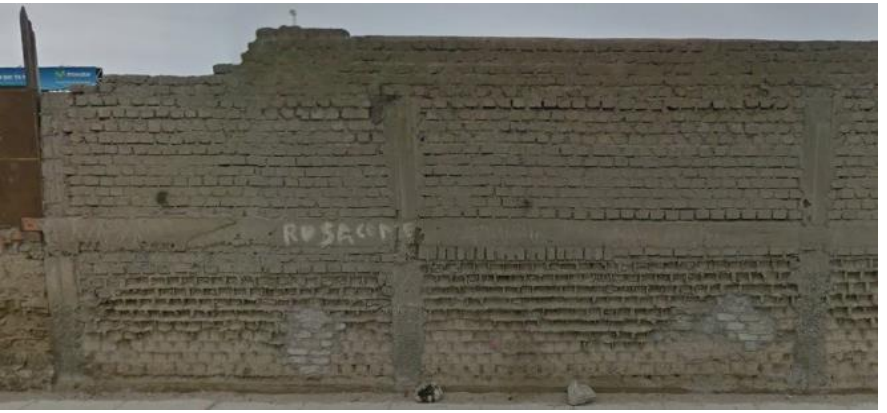
Fuente: Elaboración propia 2016.

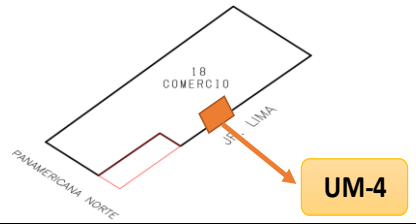
MANUAL DE PATOLOGÍA					NIVEL DE SEVERIDAD		
1 Fisuras	5 Erosion	ANTIGÜEDAD DE LA ESTRUCTURA		LEVE	1		
2 Grietas	6 Desintegracion	25 AÑOS		MODERADO	2		
3 Corrosion	7 Eflorescencia			SEVERO	3		
4 Delaminacion							
PLANO PATOLOGICO DE LA UNIDAD DE MUESTRA						FOTOGRAFIA DE LA UNIDAD DE MUESTRA

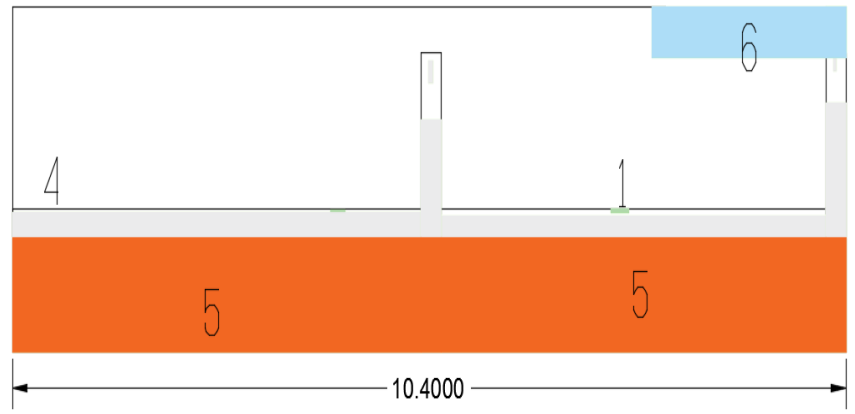
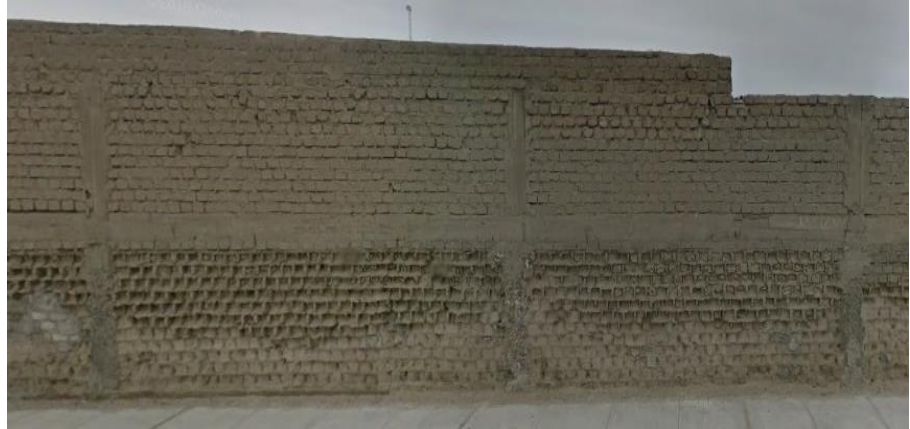
Fuente: Elaboración propia 2016.

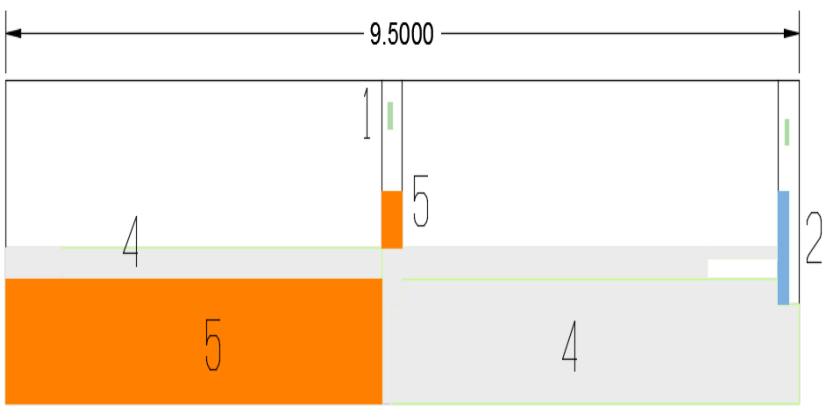
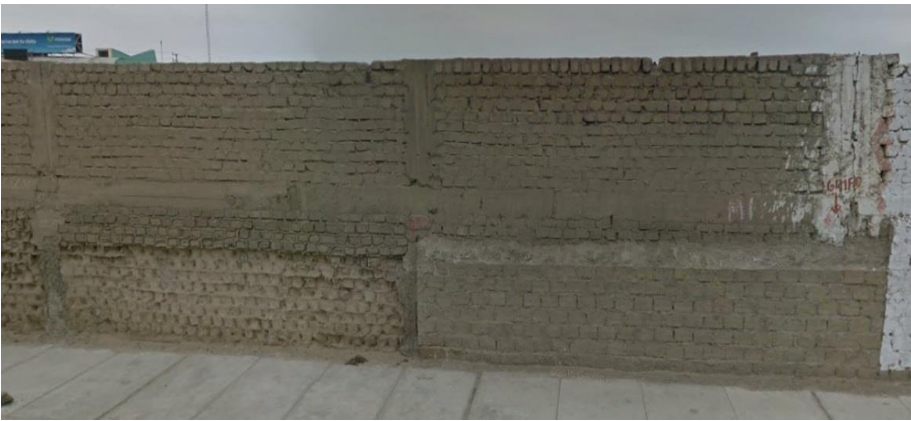
Fuente: Elaboración propia 2016.

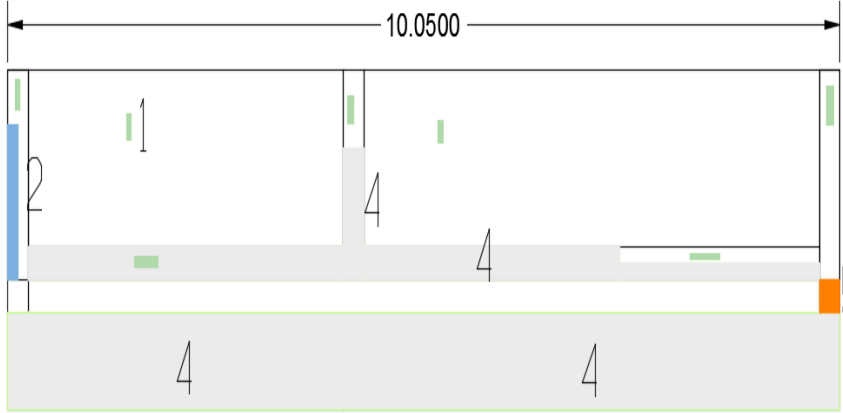
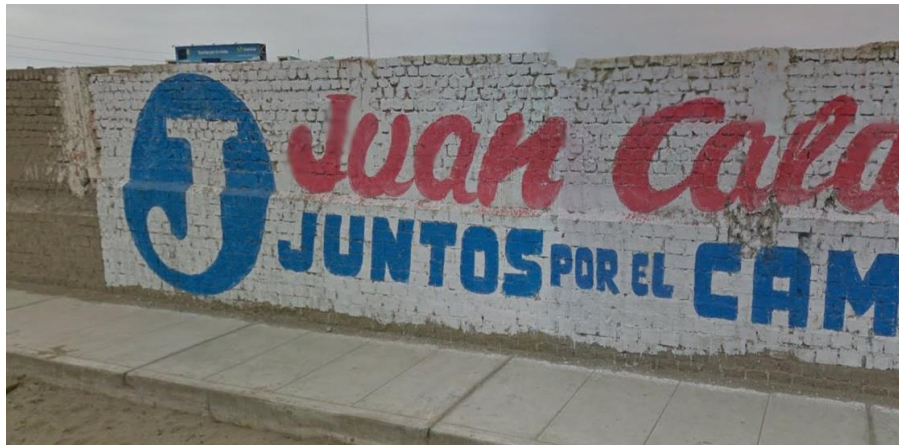
Fuente: Elaboración propia 2016.

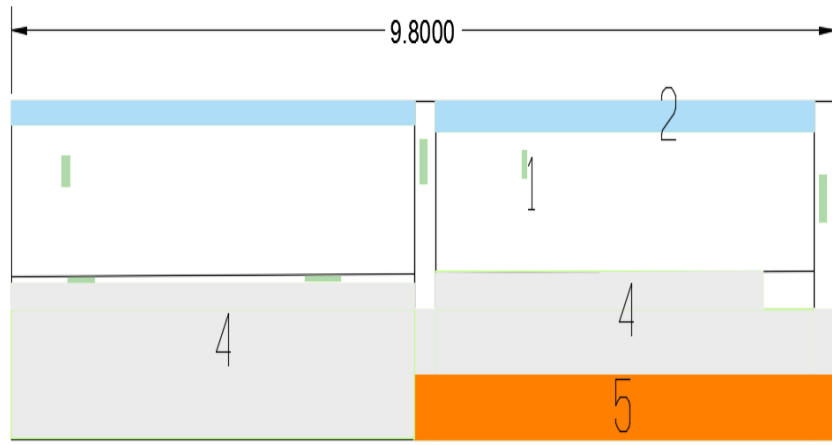
Fuente: Elaboración propia 2016.

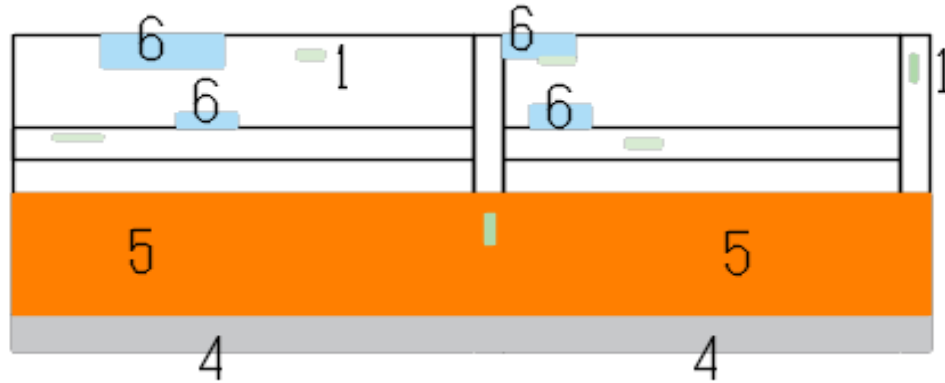
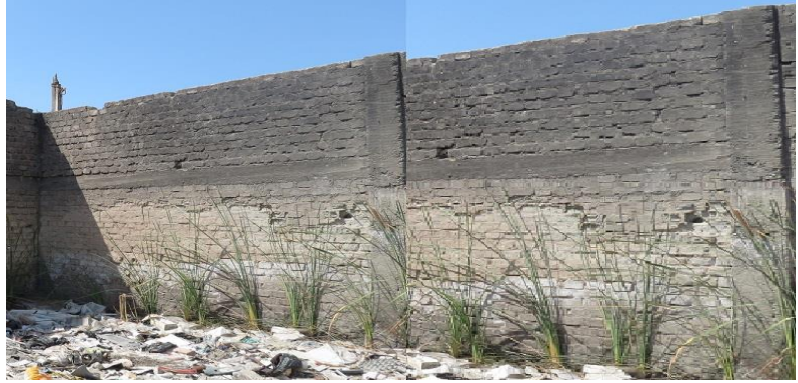
Fuente: Elaboración propia 2016.

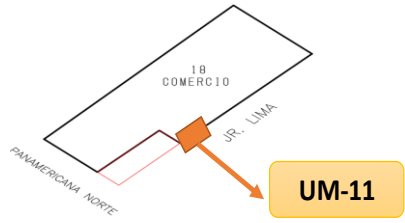
2	Grietas	6	Desintegracion		MODERADO	2	
3	Corrosion	7	Eflorescencia	SEVERO	3		
4	Delaminacion						
PLANO PATOLOGICO DE LA UNIDAD DE MUESTRA						FOTOGRAFIA DE LA UNIDAD DE MUESTRA

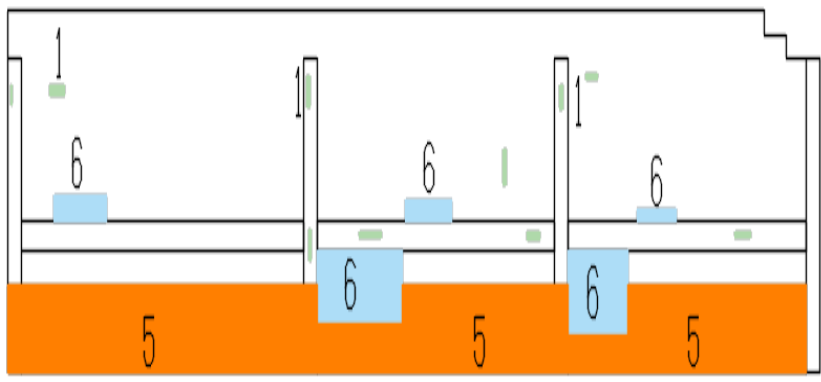
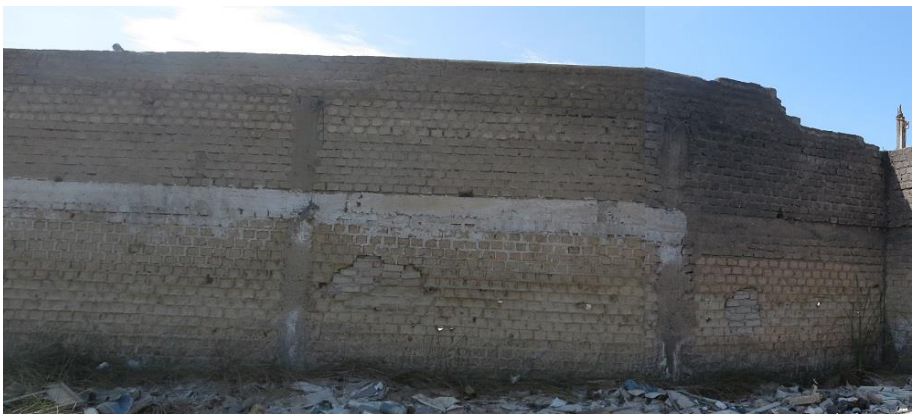
Fuente: Elaboración propia 2016.

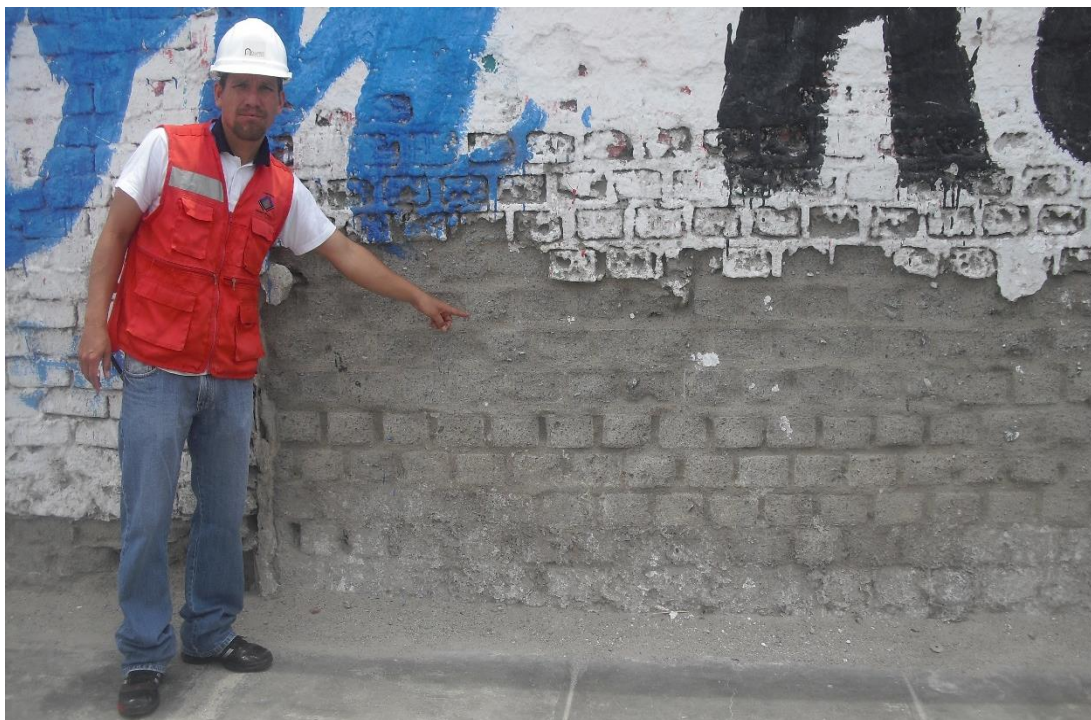
Figura 18: Se aprecia la patología de grieta en el elemento de muro de la unidad de muestra 08

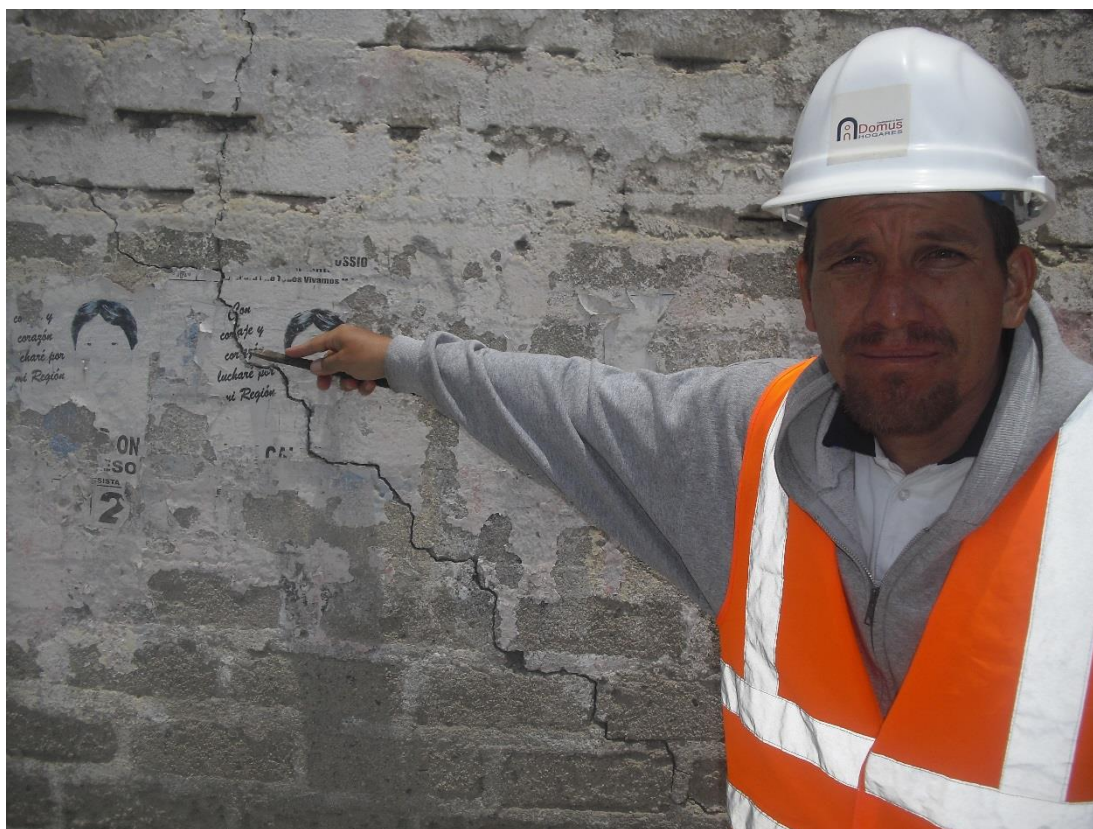
Figura 19: Se aprecia la patología de fisura en el elemento de viga de la unidad de muestra 06

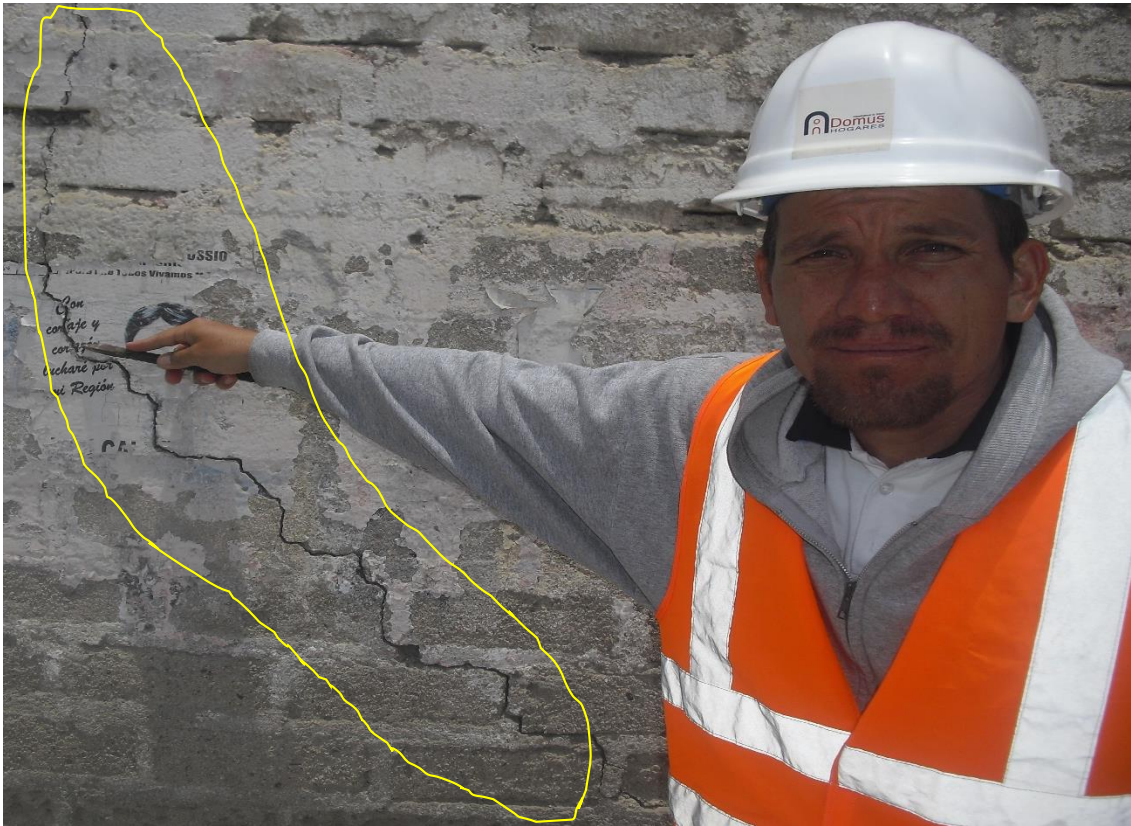
Figura 20: Imagen donde se aprecia una grieta en el muro

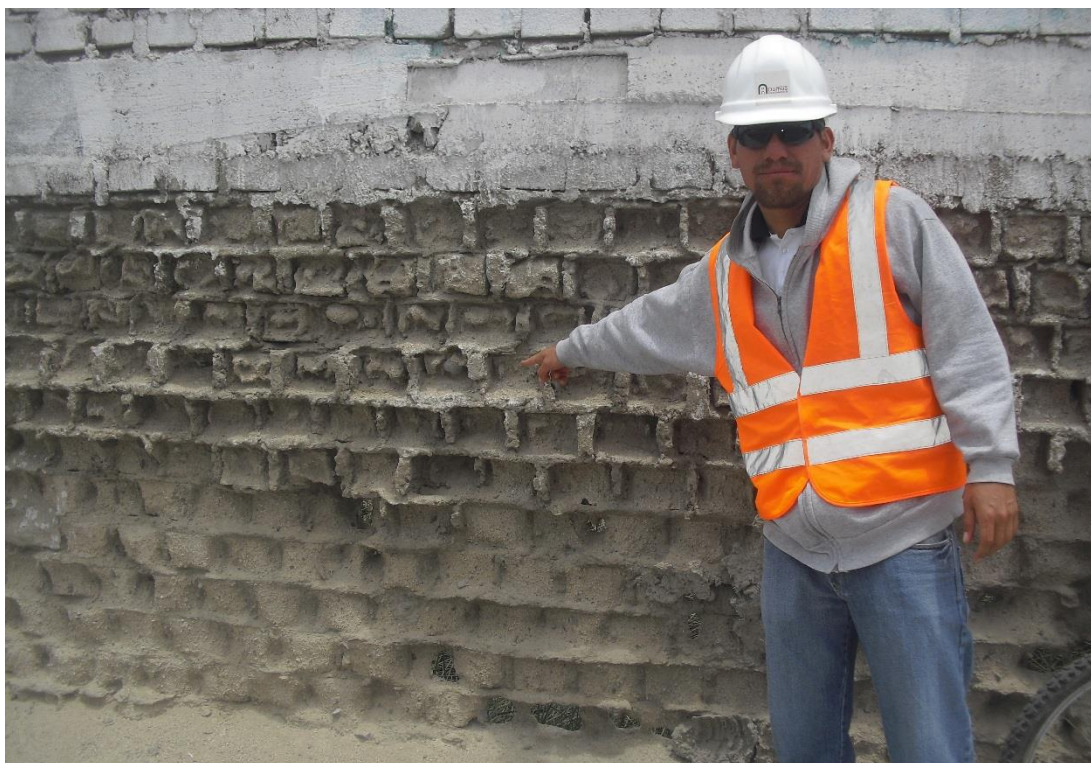
Posibles Causas	Posibles Soluciones
<ul style="list-style-type: none"> ● Erosión Física : Producida por (Agua , sol, Viento) ● Erosión Mecánica: Producida por (rozaduras) ● Erosión Química: Producida por las sales que deterioran el ladrillo. 	<p>Materiales: Agua, cemento, aditivos, permeabilizantes, brocha, plancha de batir de albañil</p> <p>Modo de Reparación: Dos posibilidades:</p> <ul style="list-style-type: none"> - Picar toda la parte afectada del muro y ejecutar construcción nueva, usando aditivos a la humedad y a la permeabilidad. (Sika igol sellamuro o Sika®-1) - La otra posibilidad sería limpiar el área afectada con brocha, luego colocar una lechada de cemento con aditivo (Sikadur®-32 Gel) para unir construcción antigua con construcción nueva y posteriormente colocar la mezcla hasta rellenar el área afectada, éste procedimiento solo se combatirá en forma paliativa.

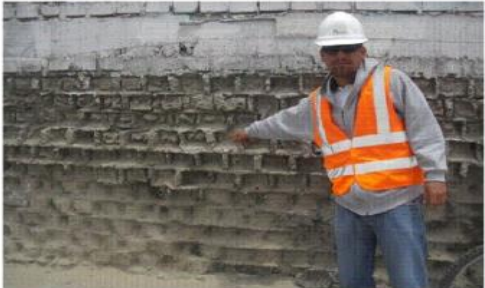
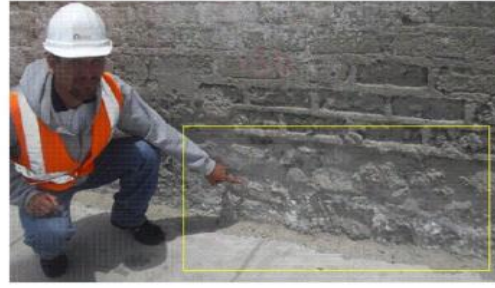
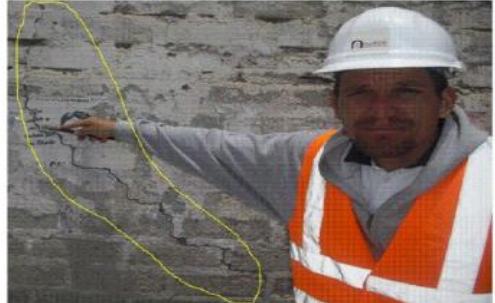
Erosión	Eflorescencia	Grieta
