UNIVERSIDAD CATÓLICA LOS ÁNGELES  
CHIMBOTE

**FACULTAD DE INGENIERÍA**  
**ESCUELA PROFESIONAL DE INGENIERÍA**  
**CIVIL**

DETERMINACIÓN Y EVALUACIÓN DE PATOLOGÍAS  
DEL CONCRETO EN LA ESTRUCTURA DE  
ALBAÑILERÍA CONFINADA DEL CERCO  
PERIMÉTRICO DE LA INSTITUCIÓN EDUCATIVA 86043  
VIRGEN DE LAS MERCEDES, DEL DISTRITO DE  
JANGAS, PROVINCIA DE HUARAZ, REGIÓN ANCASH,  
MAYO – 2016

**TESIS PARA OPTAR EL TÍTULO PROFESIONAL DE:**  
**INGENIERO CIVIL**

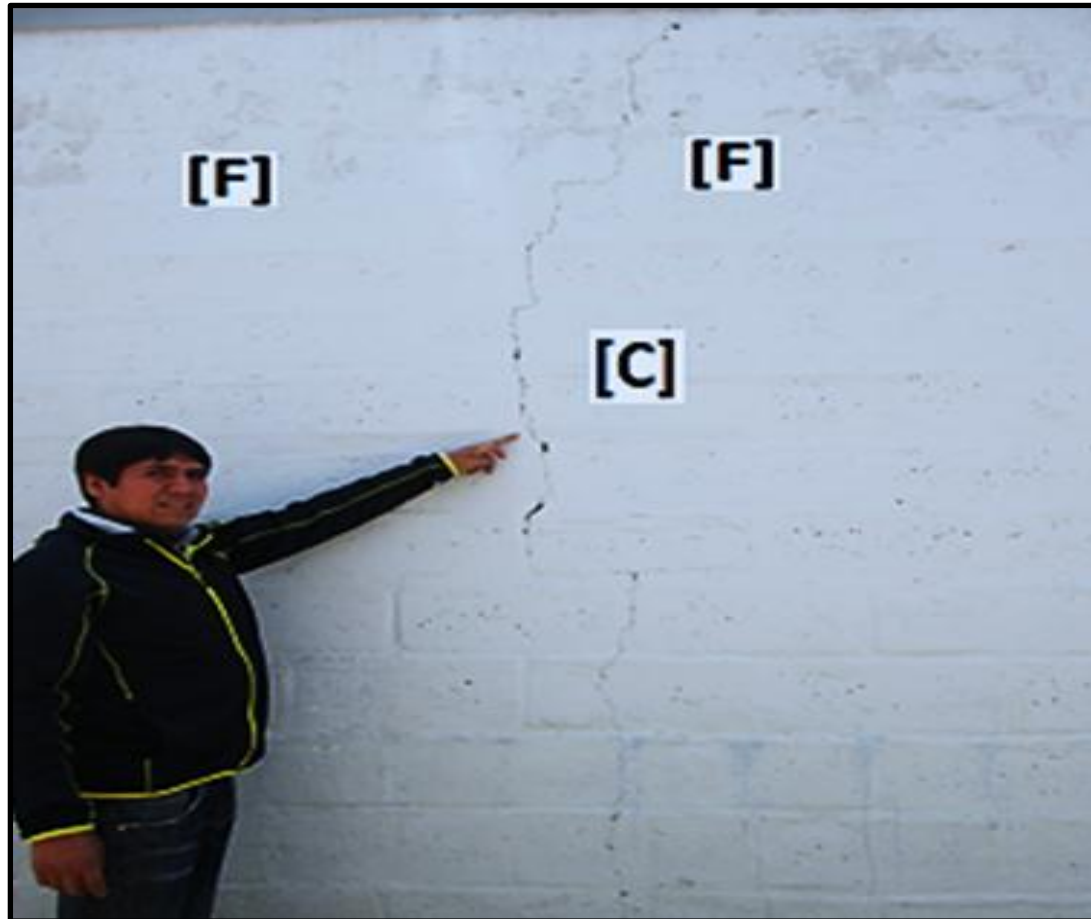
Fotografía 09: grieta en paño 10.

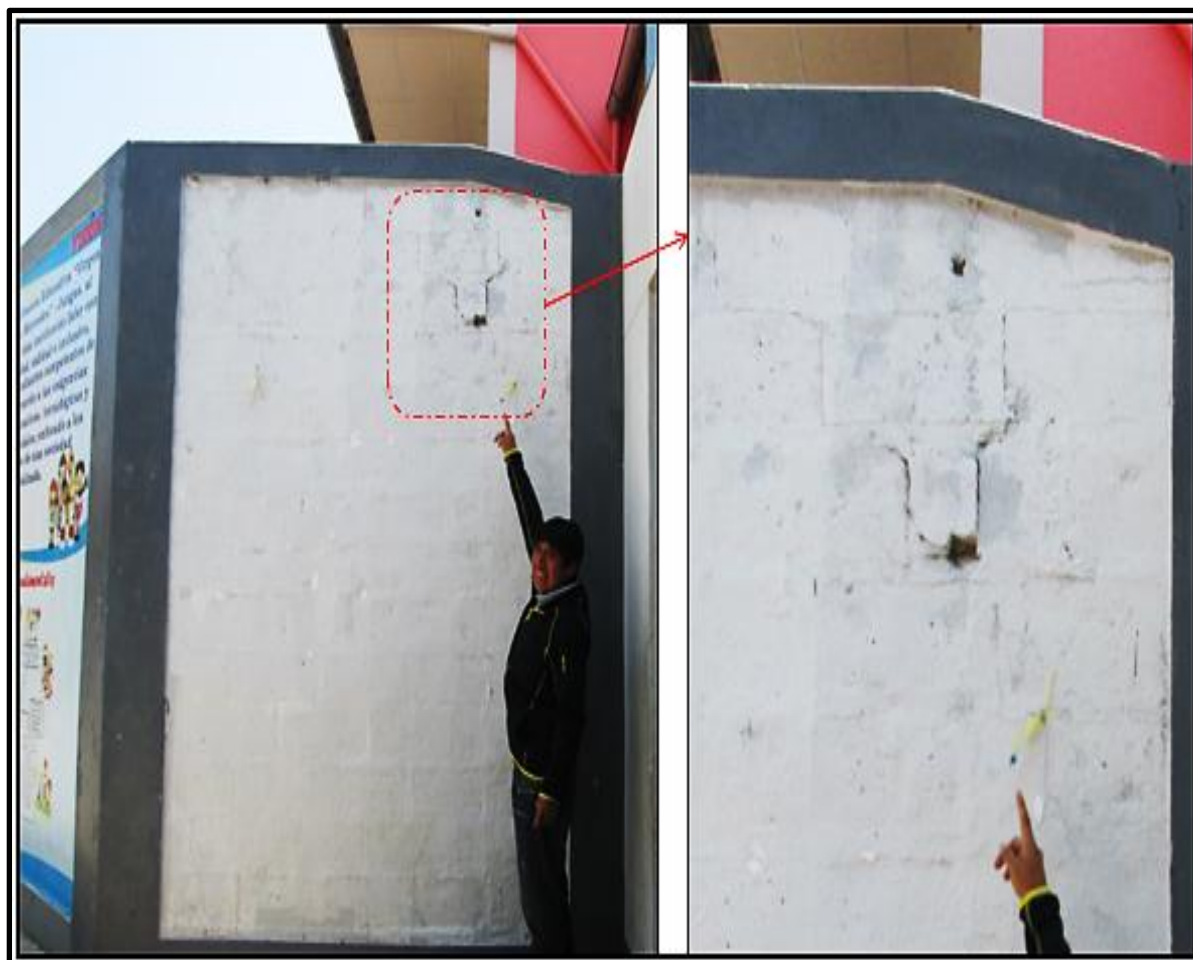
*Fotografía 10:* grieta en paño 16.

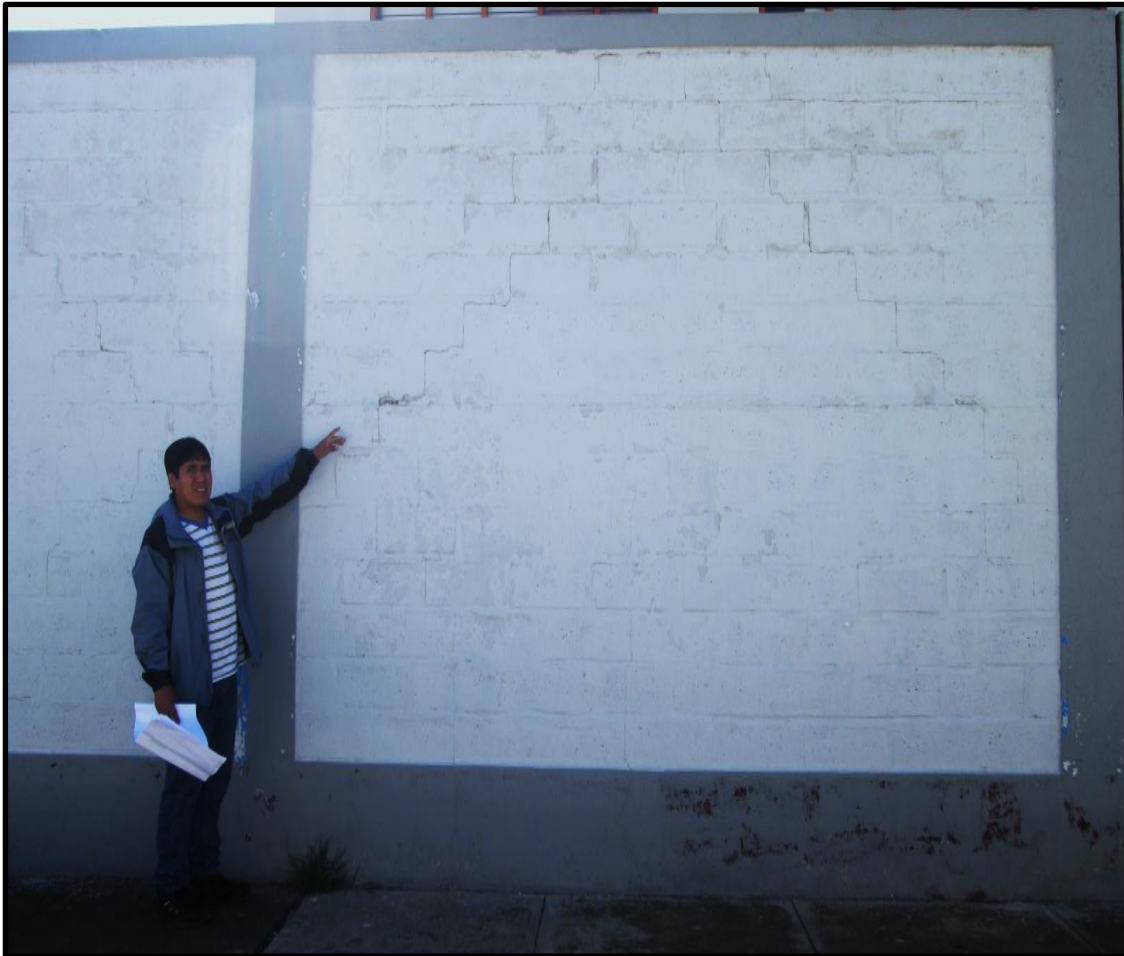
***Fotografía 11:*** grieta en paño 26.

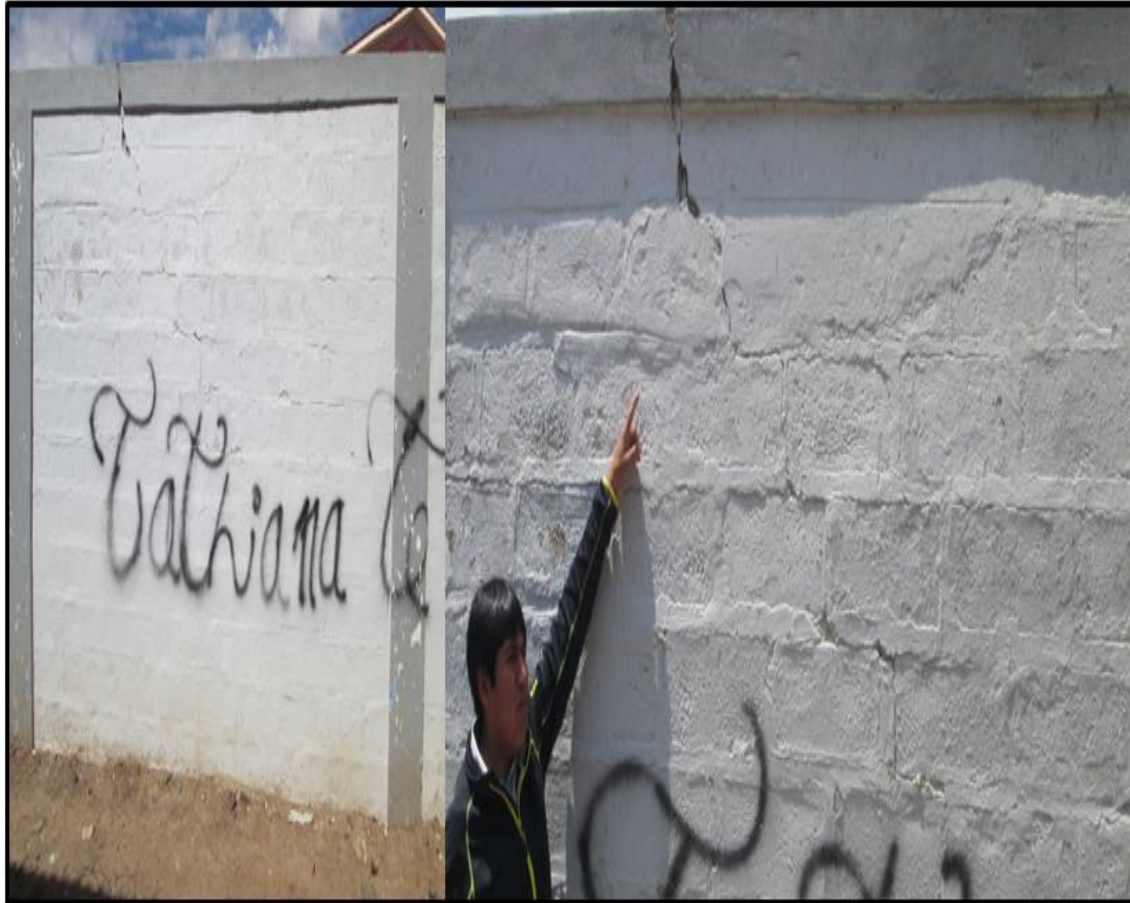
*Fotografía 12:* grieta en paño 35.

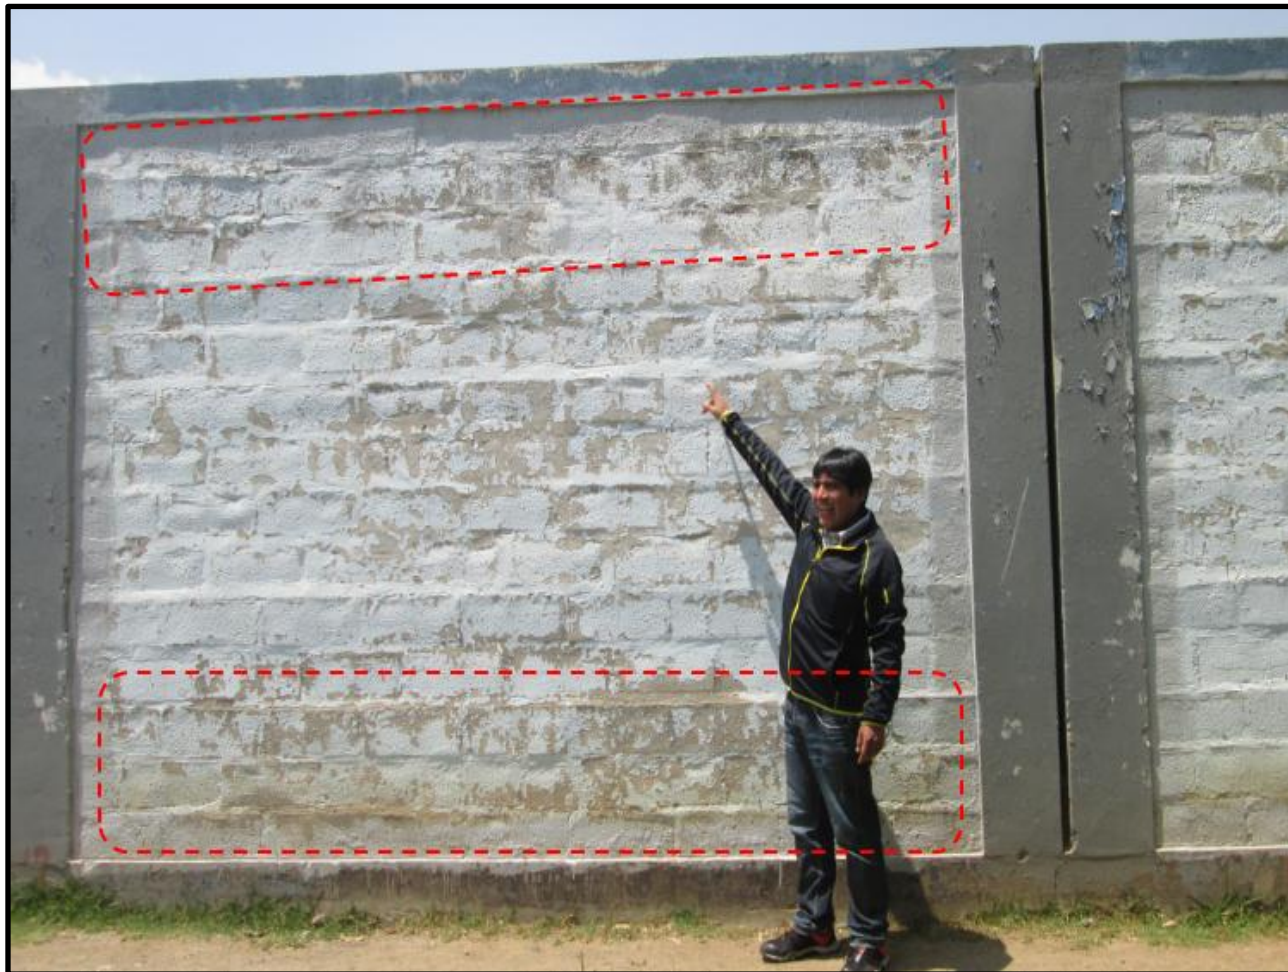
*Fotografía 13: eflorescencia en paño 43.*

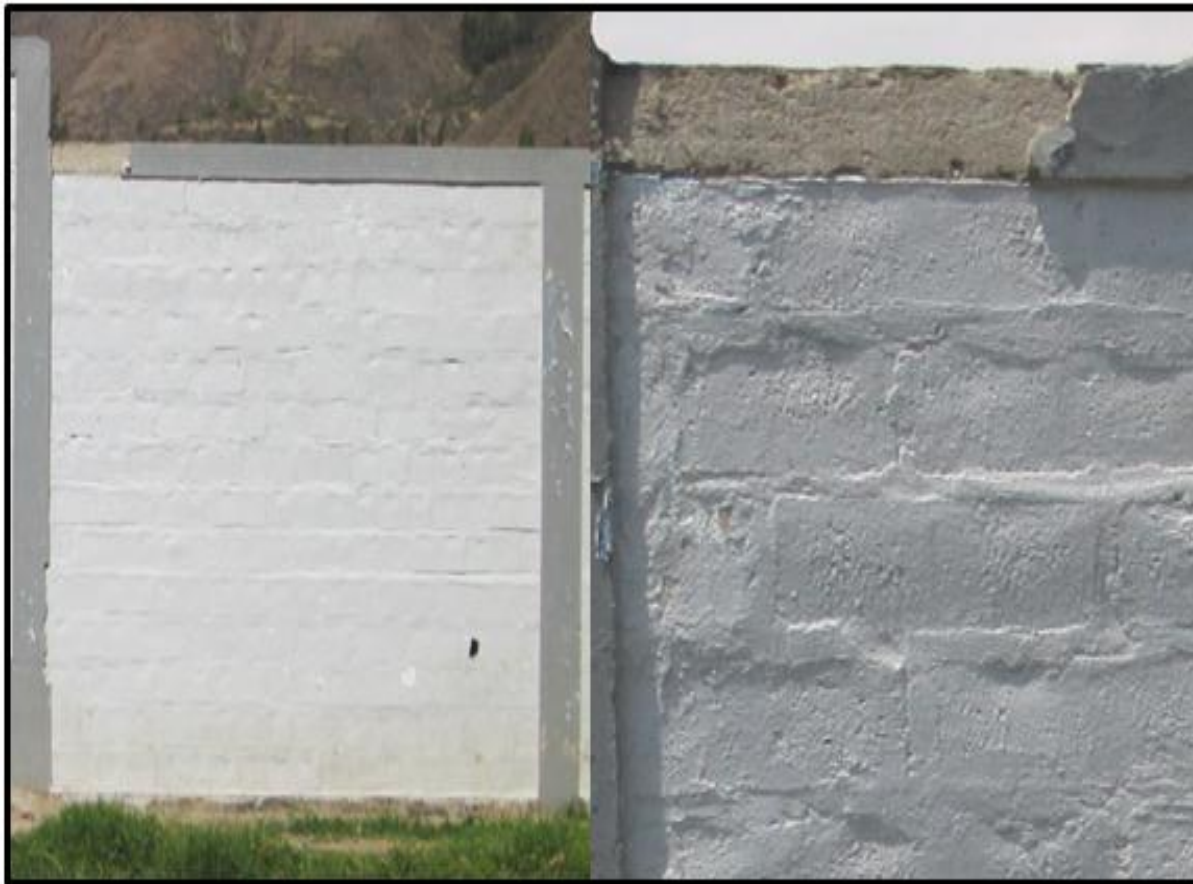
**Fotografía 14:** desprendimiento en paño 44.

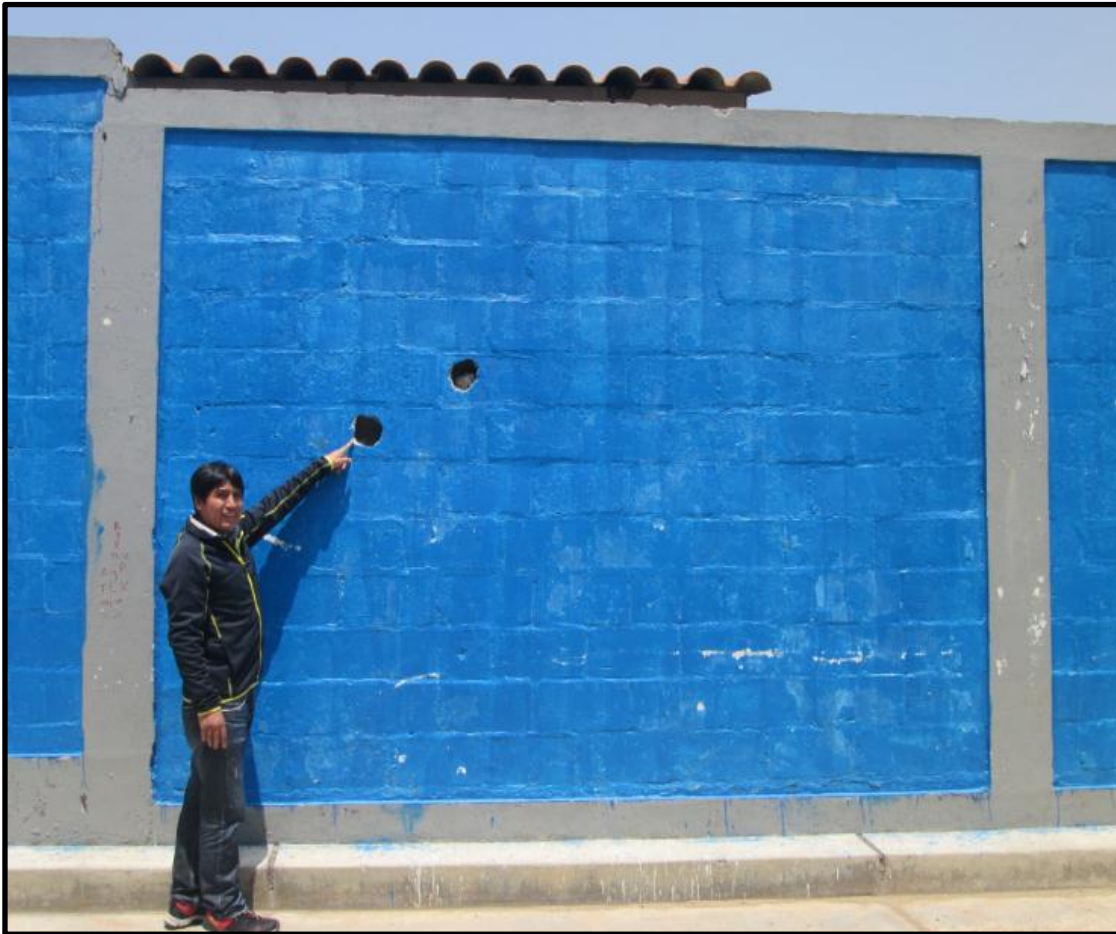
*Fotografía 15:* erosión mecánica en paño 49.

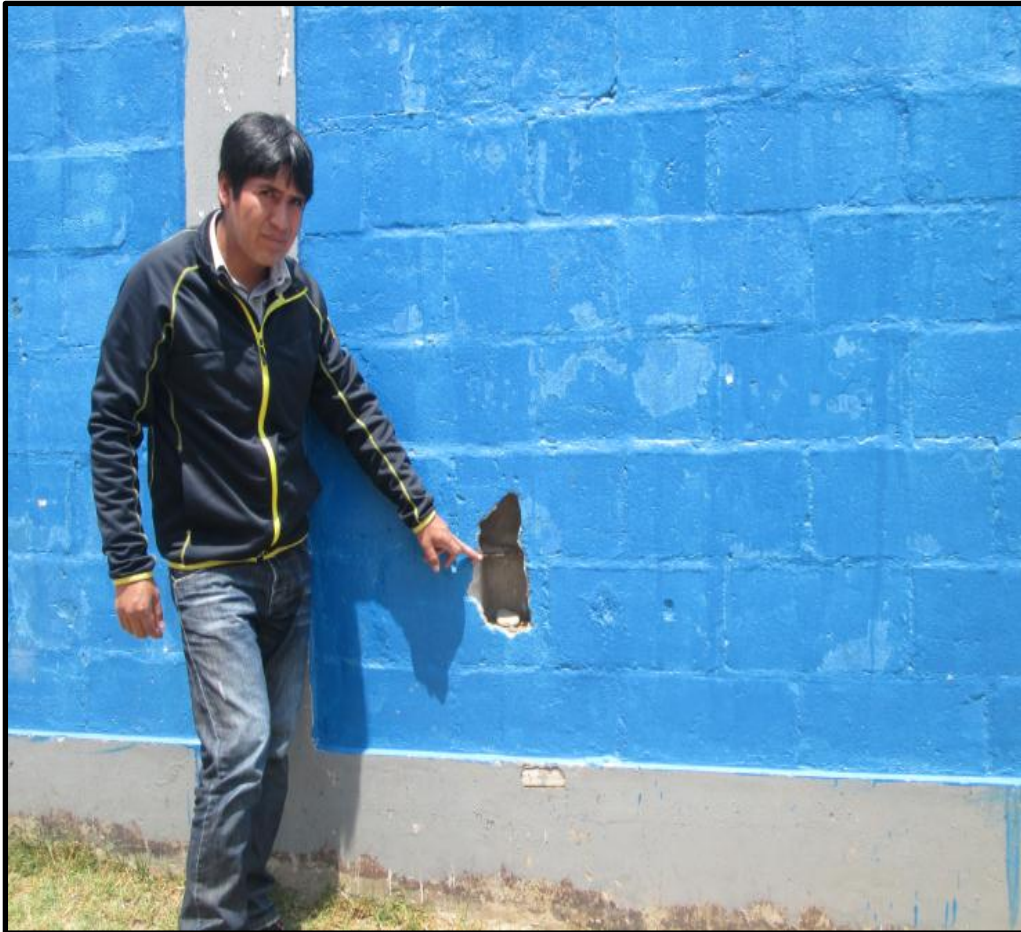
**Fotografía 16:** erosión mecánica en paño 52.

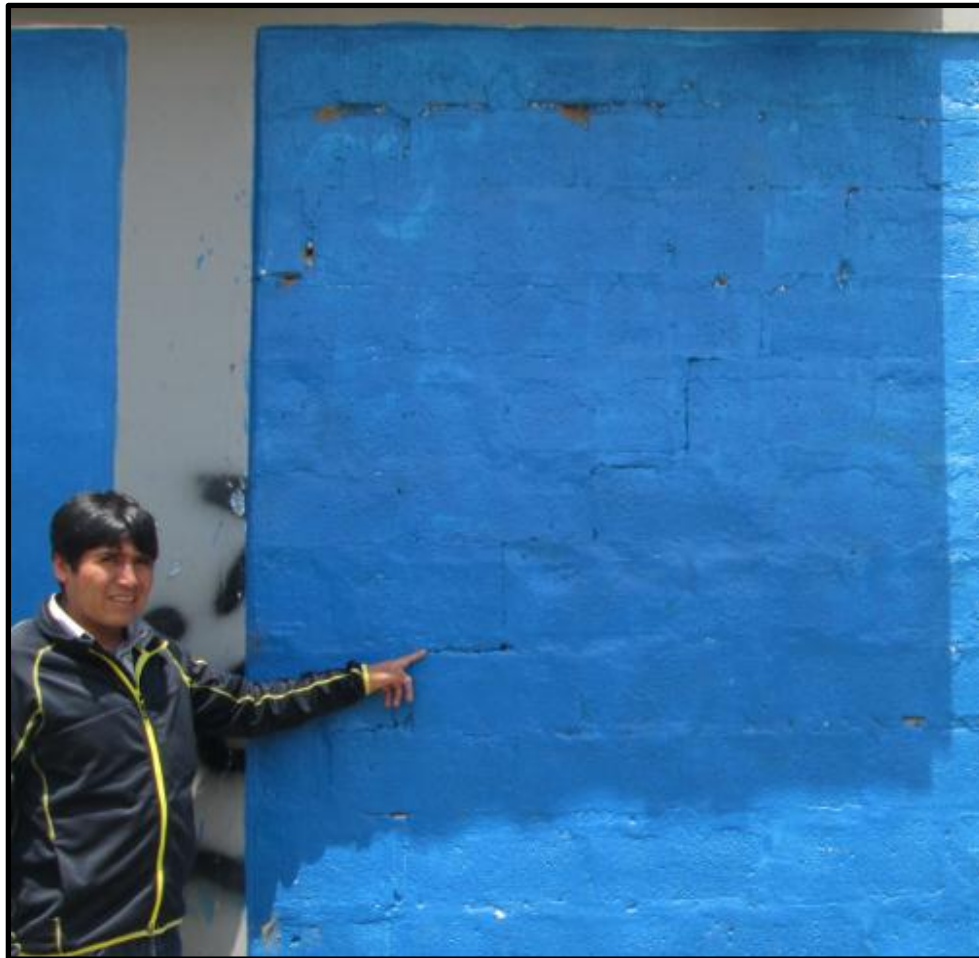
**Fotografía 17:** grieta en paño 66.

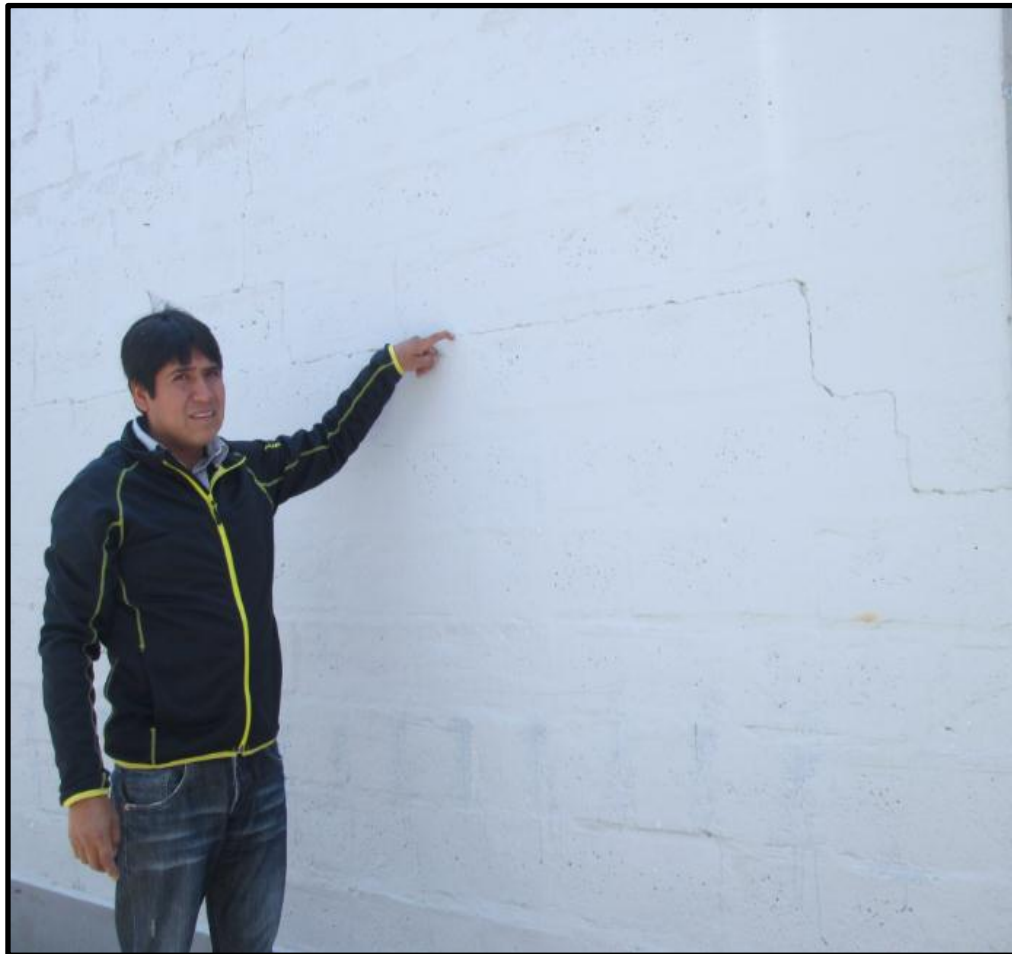
**Fotografía 18:** grieta en paño 25.
