DETERMINACIÓN Y EVALUACIÓN DE LAS
PATOLOGÍAS DEL CONCRETO EN COLUMNAS, VIGAS
SOBRECIMENTOS Y MUROS DE ALBAÑILERÍA
CONFINADA DEL CERCO PERIMÉTRICO DEL PUESTO
DE SALUD MORRO DE ARICA UBICADO EN EL
PUEBLO JOVEN LA LIBERTAD, DISTRITO DE
AYACUCHO, PROVINCIA DE HUAMANGA, REGION
AYACUCHO, ENERO-2017.

TESIS PARA OPTAR EL TÍTULO PROFESIONAL DE
INGENIERO CIVIL

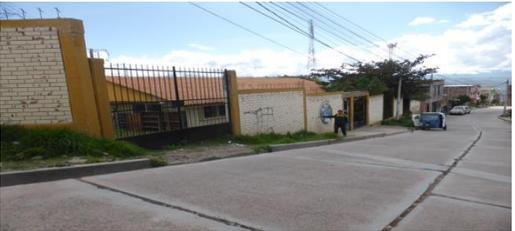
1 EROSION FISICA	0.00	0.00%	0.00	0.00%	0.00	0.00%	0.00	0.00%																
	2 DEFORMACION	0.00	0.00%	0.00	0.00%	0.00	0.00%	0.00	0.00%																
	3 GRIETAS	0.00	0.00%	0.00	0.00%	0.00	0.00%	0.00	0.00%																
	4 FISURAS	1.80	100.00%	0.00	0.00%	0.80	45.45%	0.00	0.00%																
	5 DESPRENDIMIENTOS	0.00	0.00%	0.18	6.82%	0.51	28.98%	0.00	0.00%																
	6 DESINTEGRACION	0.00	0.00%	0.00	0.00%	0.00	0.00%	0.00	0.00%																
	7 EROSION MECANICA	0.00	0.00%	0.00	0.00%	0.00	0.00%	0.60	3.11%																
	8 EFLORECIENCIAS	0.00	0.00%	0.00	0.00%	0.00	0.00%	0.00	0.00%																
	9 OXIDACIONES Y COR	0.00	0.00%	0.00	0.00%	0.00	0.00%	0.00	0.00%																
	10 EROSION QUIMICA	0.00	0.00%	0.00	0.00%	0.00	0.00%	0.00	0.00%																
TOTAL		1.80	100.00%	0.18	6.82%	1.31	74.43%	0.60	3.11%																
NIVEL DE SEVERIDAD		LEVE		LEVE		MODERADO		MODERADO

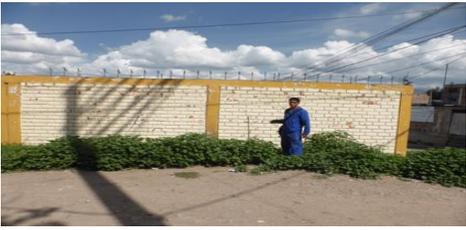
4	FISURAS	0.60	33.33%	0.00	0.00%	0.00	0.00%	0.00	0.00%
				5	DESPRENDIMIENTOS	1.20	66.67%	0.00	0.00%	1.40	94.59%	0.00	0.00%
				6	DESINTEGRACION	0.00	0.00%	0.00	0.00%	0.00	0.00%	0.00	0.00%
				7	EROSION MECANICA	0.00	0.00%	0.00	0.00%	0.00	0.00%	0.04	2.70%
				8	EFLORENCIAS	0.00	0.00%	0.00	0.00%	0.00	0.00%	0.00	0.00%
		9	OXIDACIONES Y COR	0.00	0.00%	0.00	0.00%	0.00	0.00%	0.00	0.00%		
		10	EROSION QUIMICA	0.00	0.00%	0.00	0.00%	0.00	0.00%	0.00	0.00%		
		TOTAL		1.80	100.00%	0.00	0.00%	1.40	94.59%	0.04	2.70%		
		NIVEL DE SEVERIDAD		LEVE		LEVE		MODERADO		MODERADO			
PLANO EN PLANTA DE LA MUESTRA		PLANO DE PATOLOGÍA DE LA MUESTRA					FOTOGRAFÍA DE LA MUESTRA

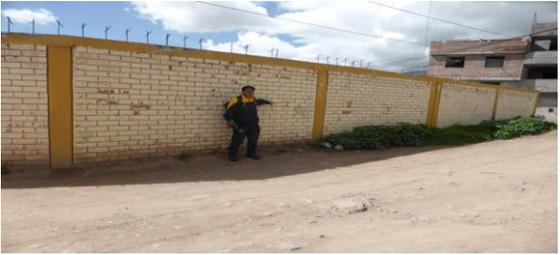
1	EROSION FISICA	0.00	0.00%	0.00	0.00%	0.00	0.00%	0.00	0.00%
			2	DEFORMACION	0.00	0.00%	0.00	0.00%	0.00	0.00%	0.00	0.00%
			3	GRIETAS	0.00	0.00%	0.00	0.00%	0.06	3.75%	0.00	0.00%
			4	FISURAS	1.20	66.67%	0.00	0.00%	0.70	43.75%	0.00	0.00%
			5	DESPRENDIMIENTOS	0.00	0.00%	0.00	0.00%	0.84	52.50%	0.00	0.00%
			6	DESINTEGRACION	0.00	0.00%	0.00	0.00%	0.00	0.00%	0.00	0.00%
			7	EROSION MECANICA	0.00	0.00%	0.00	0.00%	0.00	0.00%	0.00	0.00%
			8	EFLORENCIAS	0.00	0.00%	0.00	0.00%	0.00	0.00%	0.00	0.00%
			9	OXIDACIONES Y COR	0.00	0.00%	0.00	0.00%	0.00	0.00%	0.00	0.00%
			10	EROSION QUIMICA	0.00	0.00%	0.00	0.00%	0.00	0.00%	0.00	0.00%
TOTAL			1.20	66.67%	0.00	0.00%	1.60	100.00%	0.00	0.00%		
NIVEL DE SEVERIDAD			LEVE		LEVE		MODERADO		LEVE			
PLANO EN PLANTA DE LA MUESTRA	PLANO DE PATOLOGÍA DE LA MUESTRA					FOTOGRAFÍA DE LA MUESTRA

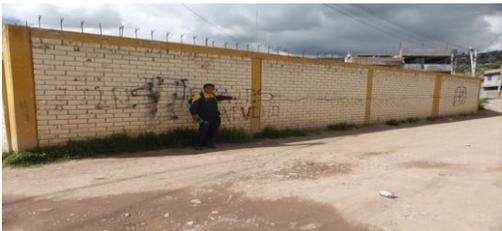
2	DEFORMACION	0.00	0.00%	0.00	0.00%	0.00	0.00%	0.00	0.00%	0.00	0.00%
3	GRIETAS	0.00	0.00%	0.00	0.00%	0.00	0.00%	0.00	0.00%	0.00	0.00%
4	FISURAS	2.40	100.00%	0.00	0.00%	0.00	0.00%	0.00	0.00%	0.00	0.00%
5	DESPRENDIMIENTOS	0.00	0.00%	0.00	0.00%	0.00	0.00%	2.42	100.00%	0.00	0.00%
6	DESINTEGRACION	0.00	0.00%	0.00	0.00%	0.00	0.00%	0.00	0.00%	0.00	0.00%
7	EROSION MECANICA	0.00	0.00%	0.00	0.00%	0.00	0.00%	0.00	0.00%	0.94	3.53%
8	EFLORRECENCIAS	0.00	0.00%	0.00	0.00%	0.00	0.00%	0.00	0.00%	0.00	0.00%
9	OXIDACIONES Y COR	0.00	0.00%	0.00	0.00%	0.00	0.00%	0.00	0.00%	0.00	0.00%
10	EROSION QUIMICA	0.00	0.00%	0.00	0.00%	0.00	0.00%	0.00	0.00%	0.00	0.00%
TOTAL		2.40	100.00%	0.00	0.00%	0.00	0.00%	2.42	100.00%	0.94	3.53%
NIVEL DE SEVERIDAD		LEVE		LEVE		MODERADO		MODERADO			
PLANO EN PLANTA DE LA MUESTRA		PLANO DE PATOLOGÍA DE LA MUESTRA					FOTOGRAFÍA DE LA MUESTRA

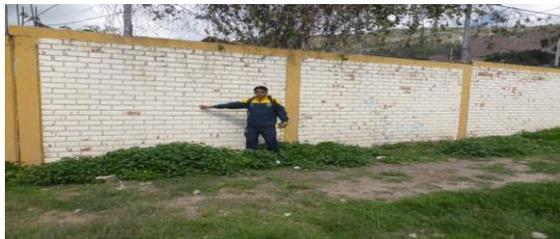
2 DEFORMACION		0.00		0.00%		0.00		0.00%		0.00		0.00%			
		3 GRIETAS		0.00		0.00%		0.00		0.00%		0.03		1.36%			
		4 FISURAS		0.70		29.17%		0.00		0.00%		2.00		90.91%			
		5 DESPRENDIMIENTOS		0.60		25.00%		0.00		0.00%		0.14		6.36%			
		6 DESINTEGRACION		0.00		0.00%		0.00		0.00%		0.00		0.00%			
		7 EROSION MECANICA		0.00		0.00%		0.00		0.00%		0.00		0.00%			
		8 EFLORECIENCIAS		0.00		0.00%		0.00		0.00%		0.00		0.00%			
		9 OXIDACIONES Y COR		0.00		0.00%		0.00		0.00%		0.00		0.00%			
10 EROSION QUIMICA		0.00		0.00%		0.00		0.00%		0.00		0.00%					
TOTAL		1.30		54.17%		0.00		0.00%		2.17		98.64%		0.36		1.50%	
NIVEL DE SEVERIDAD		LEVE		LEVE		MODERADO		MODERADO									
PLANO EN PLANTA DE LA MUESTRA		PLANO DE PATOLOGÍA DE LA MUESTRA				FOTOGRAFÍA DE LA MUESTRA

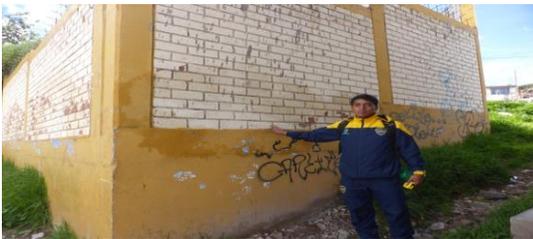
1	EROSION FISICA	0.00	0.00%	0.00	0.00%	0.00	0.00%	0.00	0.00%
		2	DEFORMACION	0.00	0.00%	0.00	0.00%	0.00	0.00%	0.00	0.00%
		3	GRIETAS	0.00	0.00%	0.05	2.92%	0.03	2.63%	0.48	4.04%
		4	FISURAS	1.40	77.78%	0.00	0.00%	0.00	0.00%	0.00	0.00%
		5	DESPRENDIMIENTOS	0.08	4.44%	0.00	0.00%	0.00	0.00%	0.00	0.00%
		6	DESINTEGRACION	0.00	0.00%	0.00	0.00%	0.00	0.00%	0.00	0.00%
		7	EROSION MECANICA	0.00	0.00%	0.00	0.00%	0.00	0.00%	0.00	0.00%
		8	EFLORECENCIAS	0.00	0.00%	0.00	0.00%	0.00	0.00%	0.00	0.00%
		9	OXIDACIONES Y COR	0.00	0.00%	0.00	0.00%	0.00	0.00%	0.00	0.00%
		10	EROSION QUIMICA	0.00	0.00%	0.00	0.00%	0.00	0.00%	0.00	0.00%
TOTAL		1.48	82.22%	0.05	2.92%	0.03	2.63%	0.48	4.04%		
NIVEL DE SEVERIDAD		LEVE		LEVE		MODERADO		MODERADO			
PLANO EN PLANTA DE LA MUESTRA		PLANO DE PATOLOGÍA DE LA MUESTRA				FOTOGRAFÍA DE LA MUESTRA

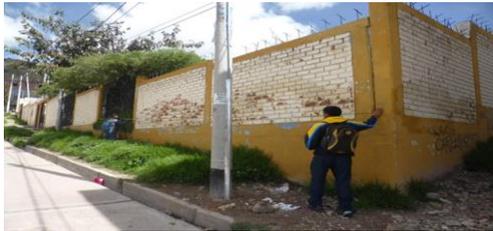
1 EROSION FISICA	0.00	0.00%	0.00	0.00%	0.00	0.00%	0.00	0.00%
		2 DEFORMACION	0.00	0.00%	0.00	0.00%	0.00	0.00%	0.00	0.00%
		3 GRIETAS	0.00	0.00%	0.05	2.25%	0.00	0.00%	0.00	0.00%
		4 FISURAS	1.80	100.00%	0.00	0.00%	1.48	100.00%	0.00	0.00%
		5 DESPRENDIMIENTOS	0.00	0.00%	0.00	0.00%	0.00	0.00%	0.00	0.00%
		6 DESINTEGRACION	0.00	0.00%	0.00	0.00%	0.00	0.00%	0.00	0.00%
		7 EROSION MECANICA	0.00	0.00%	0.00	0.00%	0.00	0.00%	0.00	0.00%
		8 EFLORECIENCIAS	0.00	0.00%	0.00	0.00%	0.00	0.00%	0.00	0.00%
		9 OXIDACIONES Y COR	0.00	0.00%	0.00	0.00%	0.00	0.00%	0.00	0.00%
		10 EROSION QUIMICA	0.00	0.00%	0.00	0.00%	0.00	0.00%	0.00	0.00%
		TOTAL	1.80	100.00%	0.05	2.25%	1.48	100.00%	0.00	0.00%
		NIVEL DE SEVERIDAD	LEVE		LEVE		MODERADO		LEVE	
PLANO EN PLANTA DE LA MUESTRA		PLANO DE PATOLOGÍA DE LA MUESTRA				FOTOGRAFÍA DE LA MUESTRA

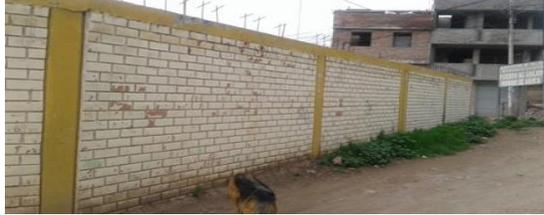
1	EROSION FISICA	0.00	0.00%	0.00	0.00%	0.00	0.00%	0.00	0.00%
		2	DEFORMACION	0.00	0.00%	0.00	0.00%	0.00	0.00%	0.00	0.00%
		3	GRIETAS	0.04	0.20%	0.10	0.38%	0.12	0.68%	0.48	0.25%
		4	FISURAS	13.50	66.18%	0.06	0.23%	6.12	34.77%	0.00	0.00%
		5	DESPRENDIMIENTOS	2.49	12.21%	0.57	2.16%	9.19	52.22%	0.00	0.00%
		6	DESINTEGRACION	0.00	0.00%	0.00	0.00%	0.00	0.00%	0.00	0.00%
		7	EROSION MECANICA	0.00	0.00%	0.00	0.00%	0.00	0.00%	2.67	1.40%
		8	EFLORECENCIAS	0.00	0.00%	0.00	0.00%	0.00	0.00%	0.00	0.00%
		9	OXIDACIONES Y COR	0.00	0.00%	0.00	0.00%	0.00	0.00%	0.00	0.00%
		10	EROSION QUIMICA	0.00	0.00%	0.00	0.00%	0.00	0.00%	0.00	0.00%
			TOTAL	16.03	78.58%	0.73	2.77%	15.43	87.67%	3.15	1.65%
		NIVEL DE SEVERIDAD									
PLANO EN PLANTA DE LA MUESTRA		PLANO DE PATOLOGÍA DE LA MUESTRA				FOTOGRAFÍA DE LA MUESTRA

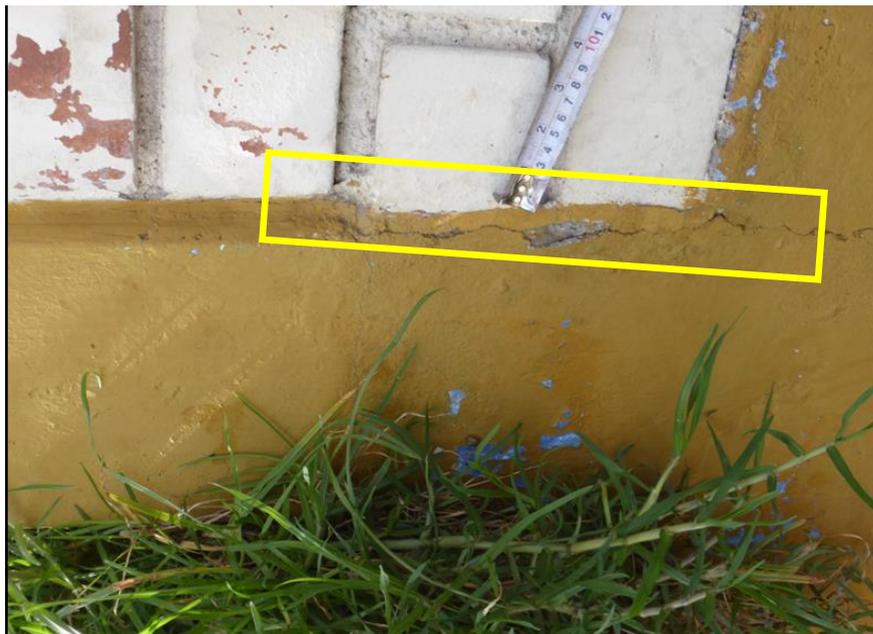
Figura 4: Grieta en sobrecimiento del cerco perimétrico del Puesto de salud Morro de Arica.

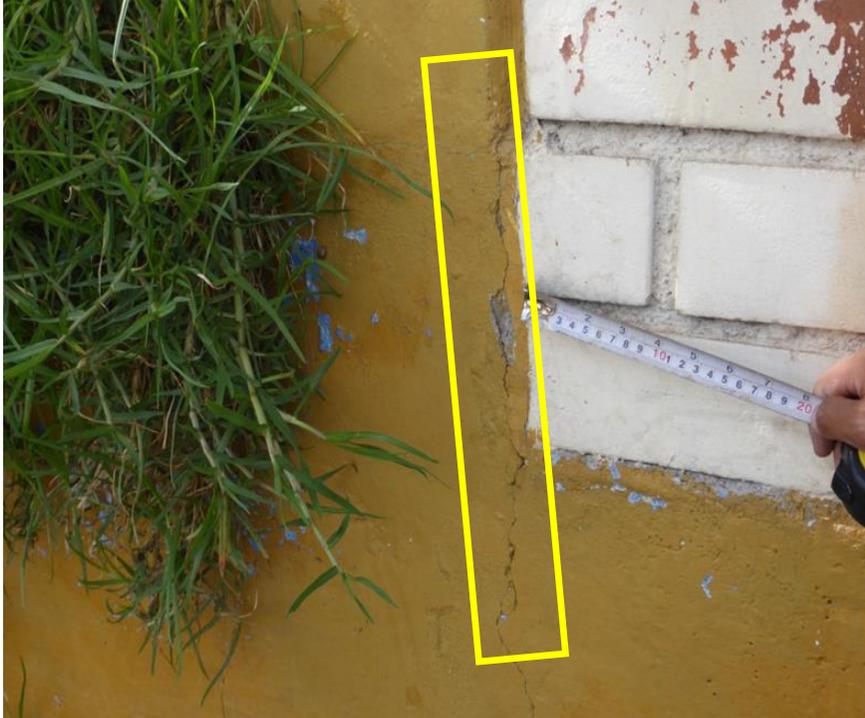
GRIETA EN COLUMNA	Descripción

<p>Se trata de aberturas longitudinales mayores a 3 mm que afectan a todo el espesor de un elemento constructivo, estructural o de cerramiento.</p> <p>Causas</p> <p>Patología producida por exceso de cargas, asentamiento diferencial del terreno, dilatación y/o contracción del concreto por efecto climático.</p> <p>Nivel de severidad</p> <p>Moderado.</p> <p>Propuesta de intervención</p> <p>Picado del área afectada y sellado con mortero que incluye impermeabilizante y un aditivo para pegar concreto fresco con antiguo.</p>
