DETERMINACIÓN Y EVALUACIÓN DE LAS
PATOLOGÍAS DEL CONCRETO EN LOS ELEMENTOS DE
ALBAÑILERÍA CONFINADA DEL CERCO DE LA
INSTITUCIÓN EDUCATIVA 88105 JUAN NOEL LASTRA,
DEL DISTRITO COMANDANTE NOEL, PROVINCIA DE
CASMA, REGIÓN ÁNCASH, AGOSTO - 2019

**TESIS PARA OPTAR EL TÍTULO PROFESIONAL DE
INGENIERO CIVIL**

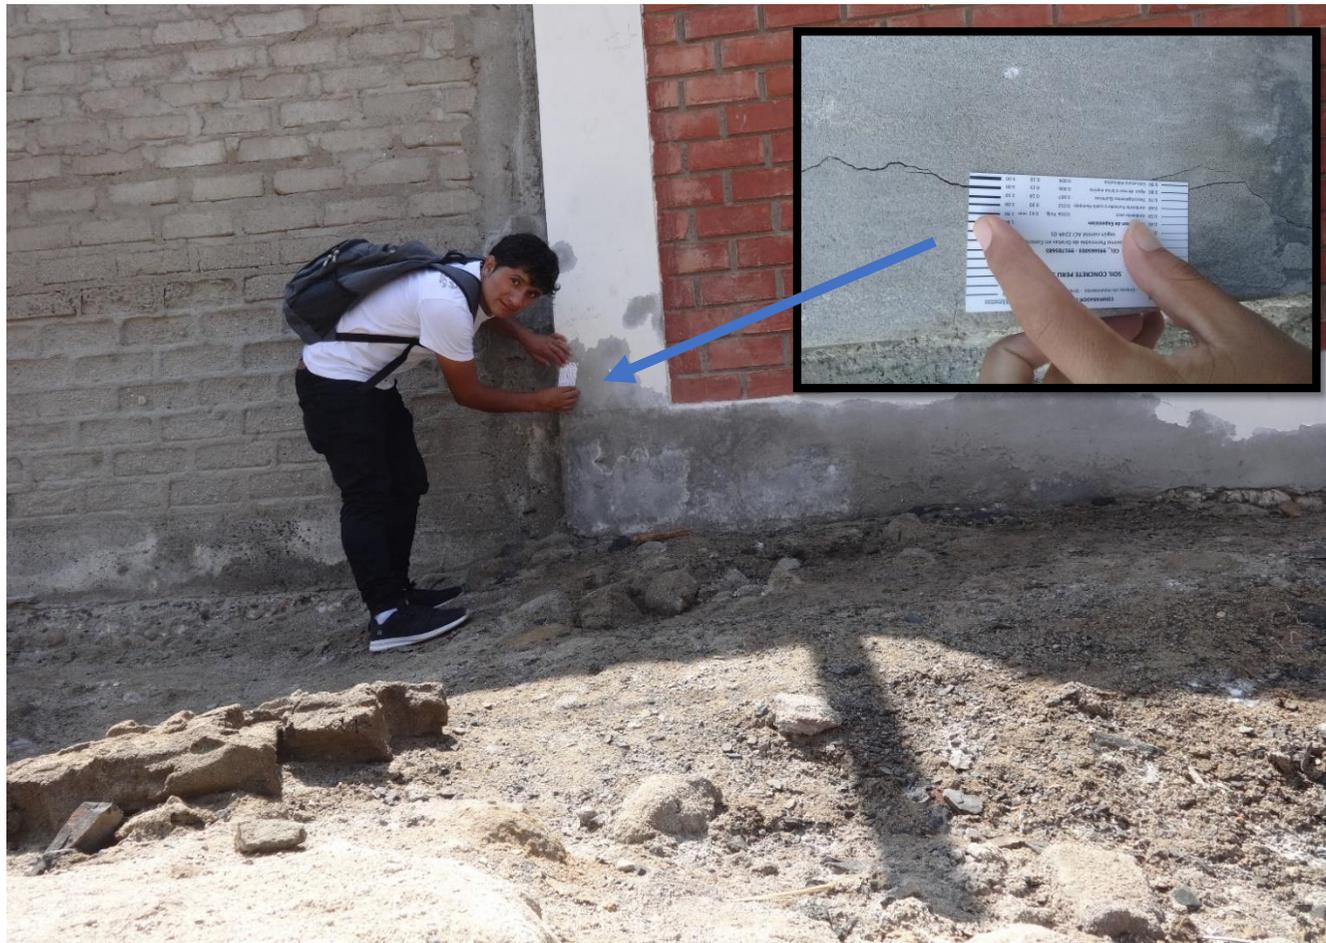
Figura 27. Fotografía de la patología grieta de columna en la unidad muestral 16.

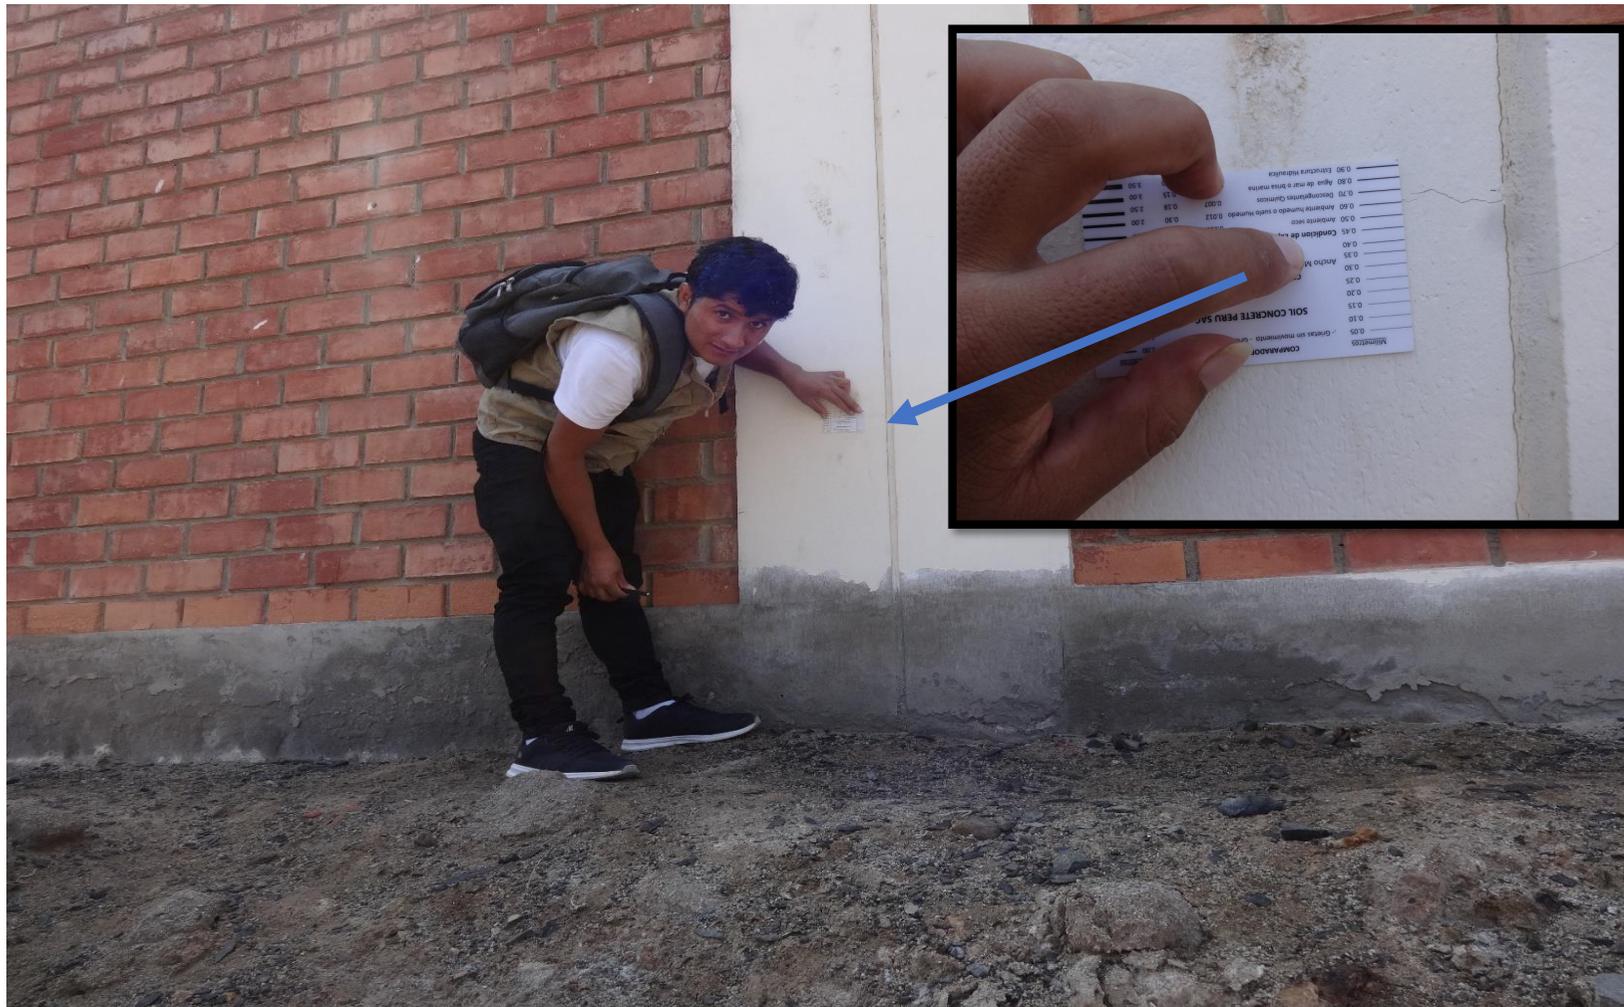
Figura 28. Fotografía de la patología fisura en tarrajeo de columna de la unidad muestral 15.

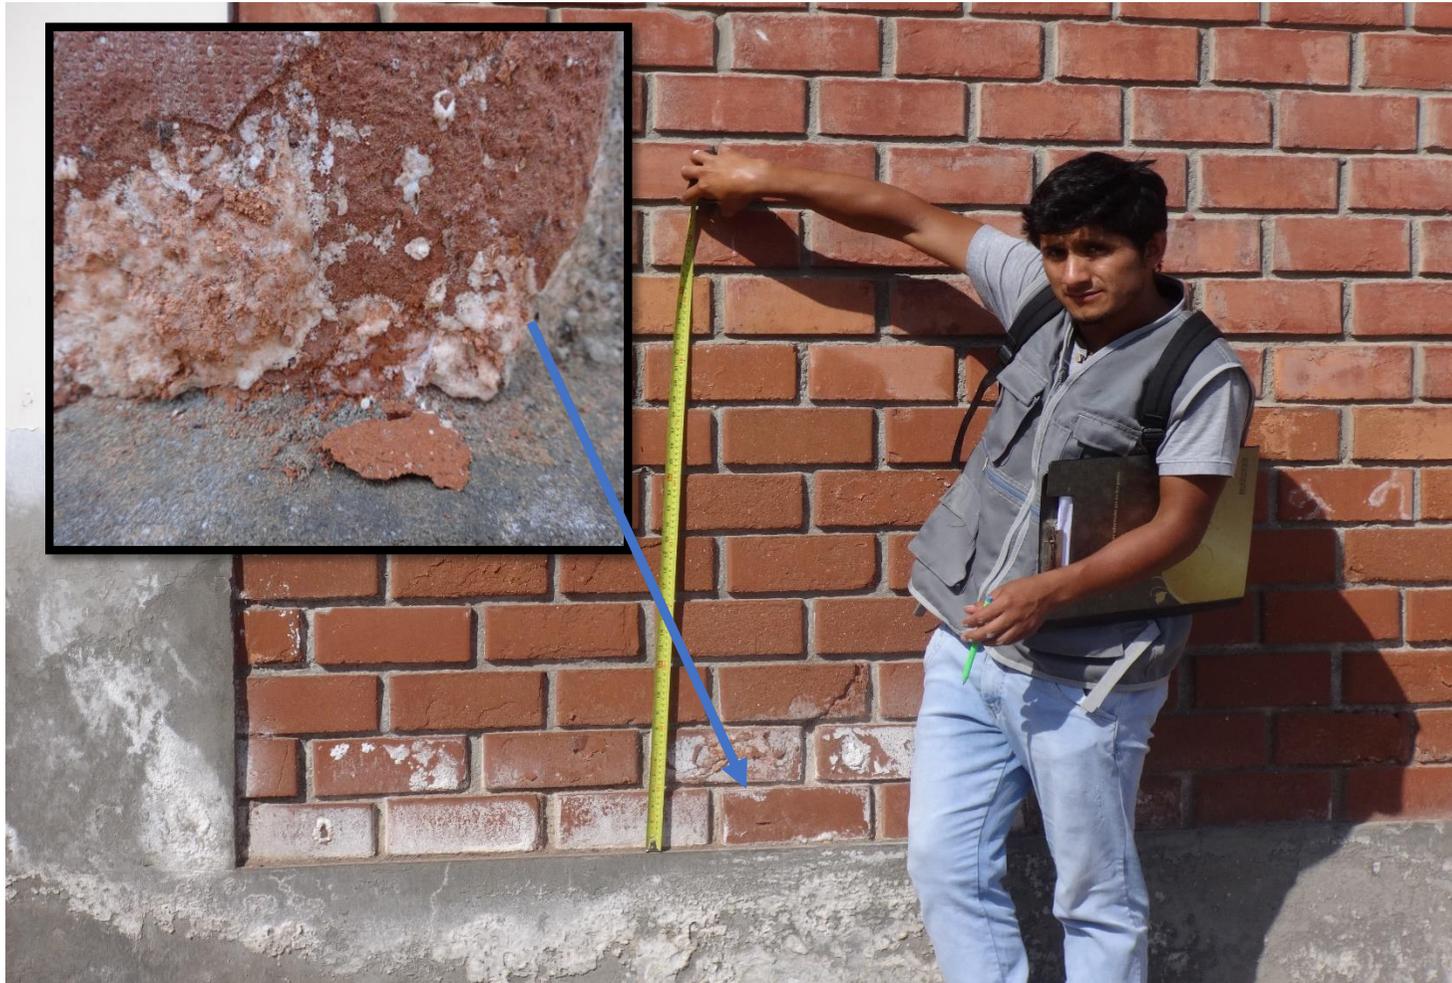
Figura 29. Fotografía de la patología criptoeflorescencia en el muro de la unidad muestral 16.

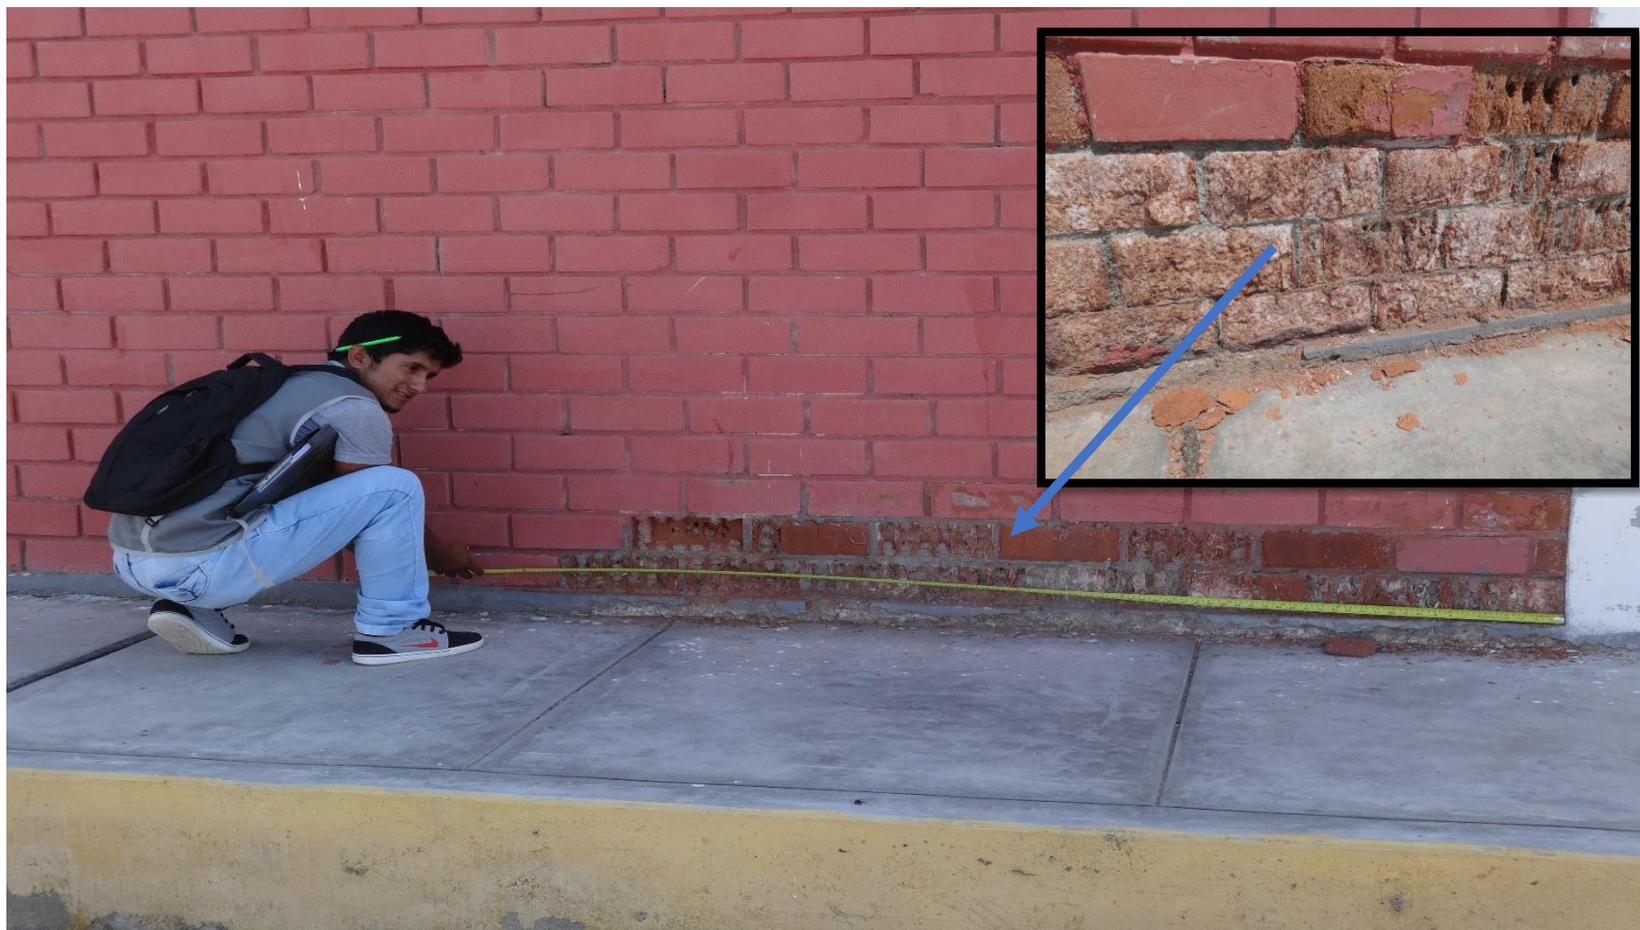
Figura 30. Fotografía de la patología erosión en muros de la unidad muestral 5.

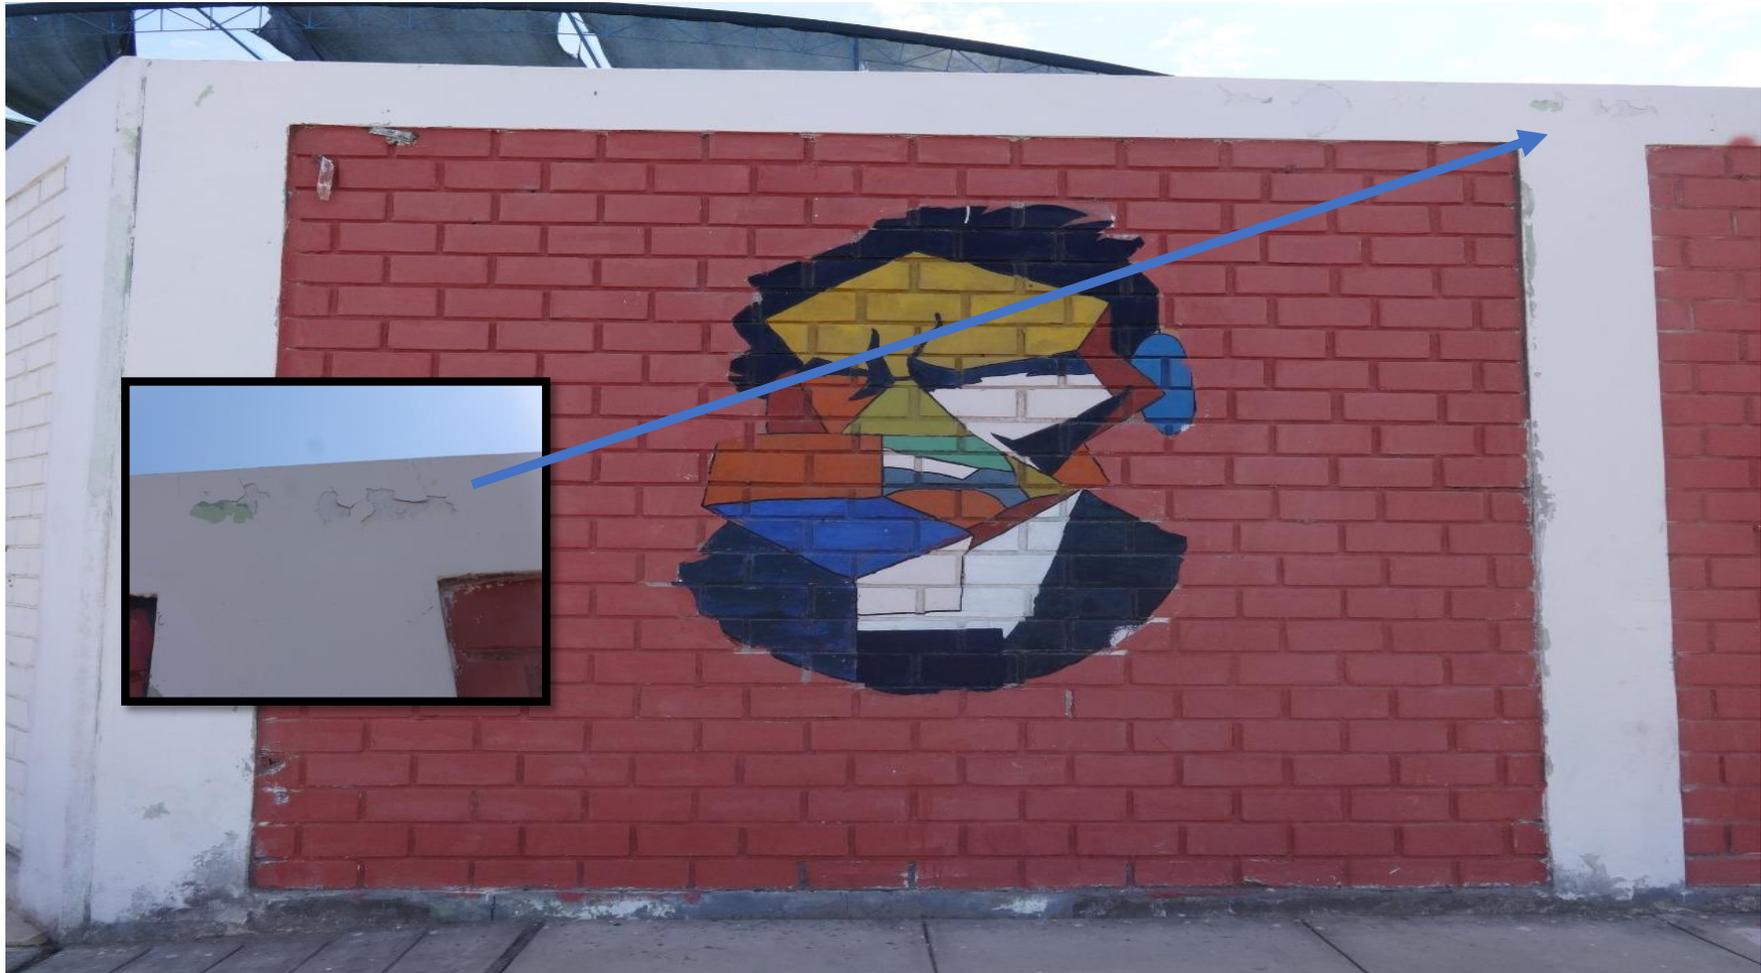
Figura 31. Fotografía de la Patología desconchado de pintura en vigas de la unidad muestral 2.

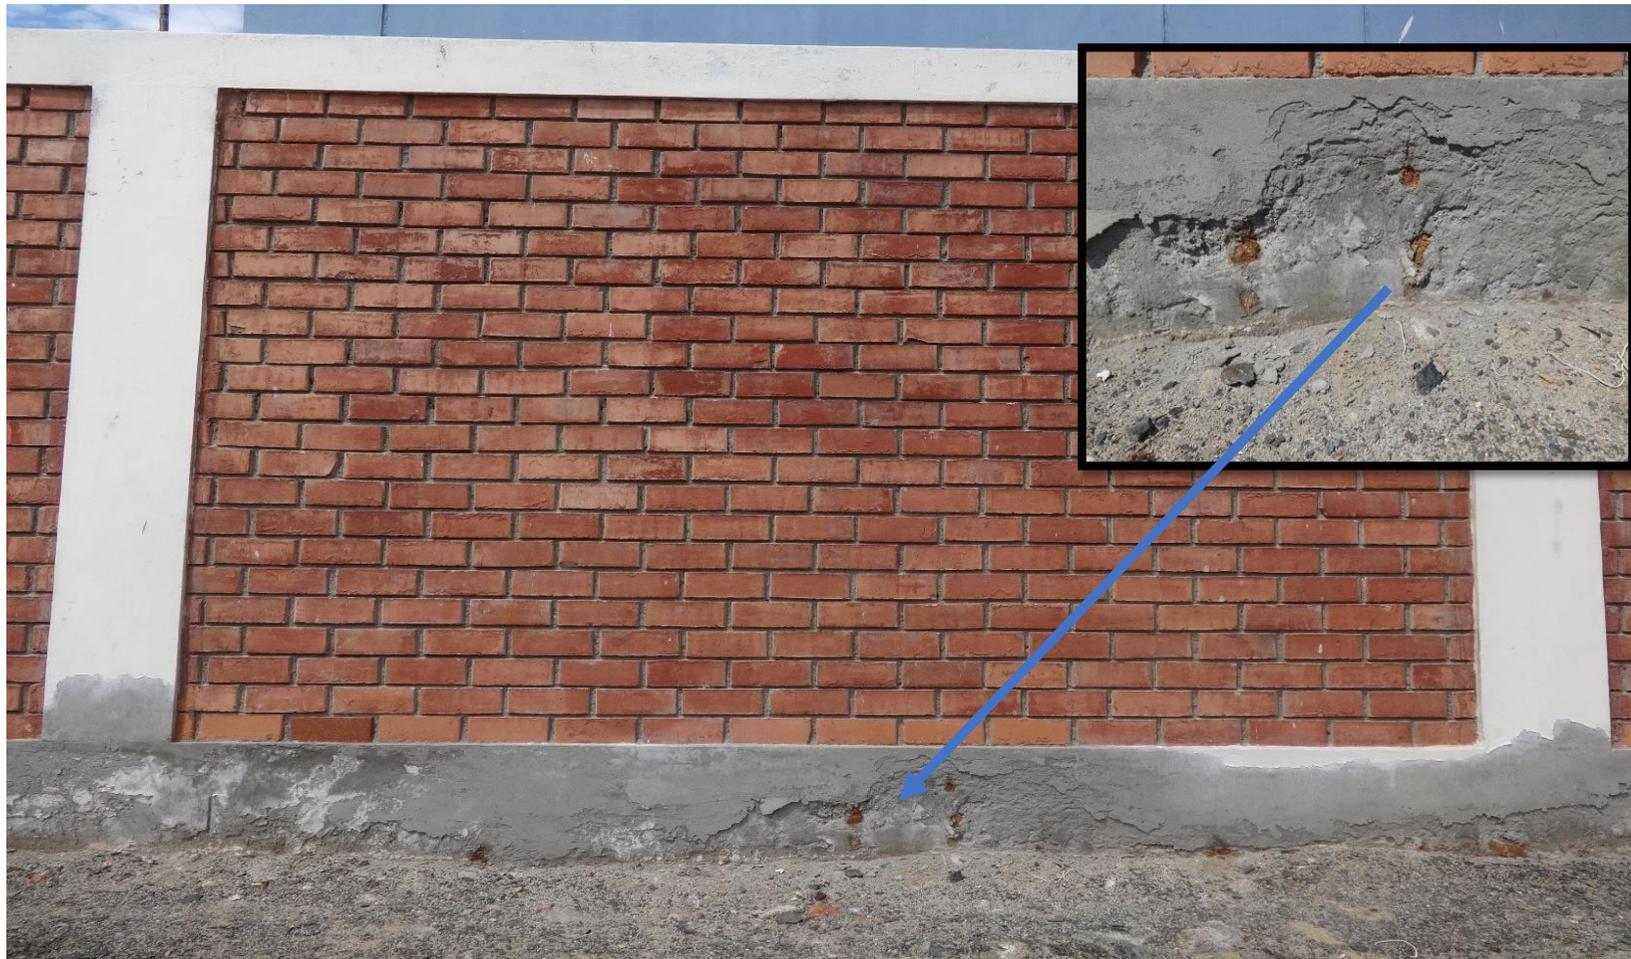
Figura 32. Fotografía de la patología corrosión en sobrecimiento de la unidad muestral 13.

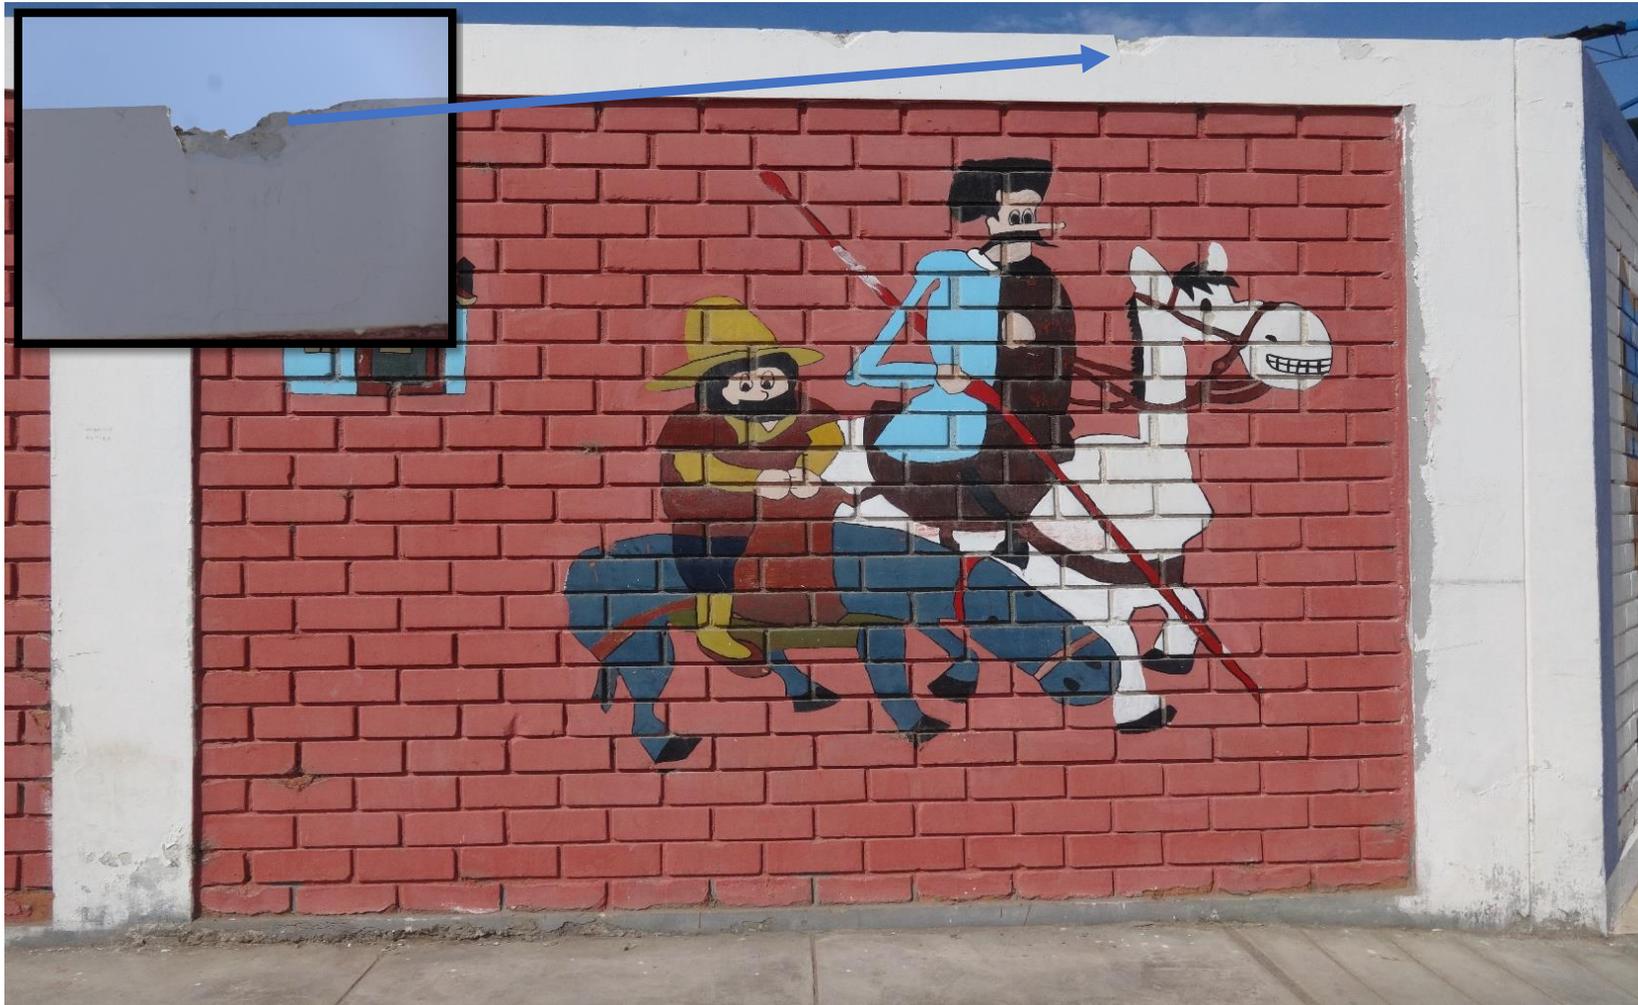
Figura 33. Fotografía de la patología desprendimiento en la unidad muestral 3.

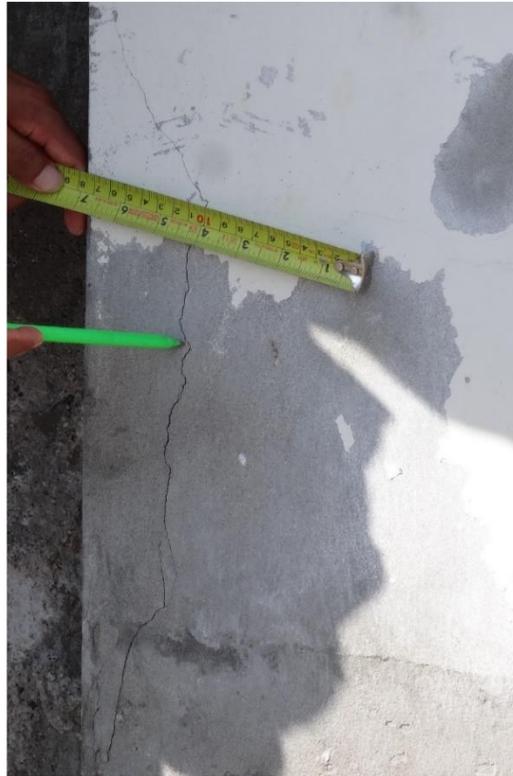
•**GRIETAS:** esta patología afecta a columnas y vigas en el cerco.

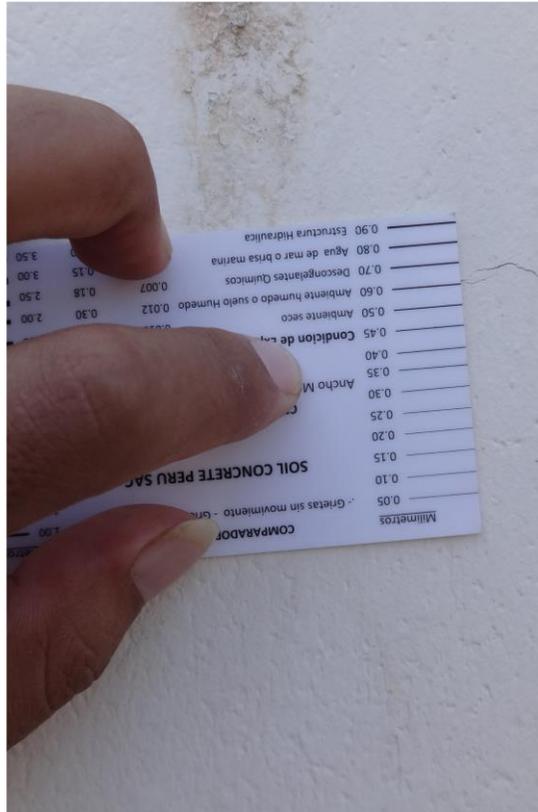
•**FISURAS:** esta patología afecta los elementos como vigas y columnas

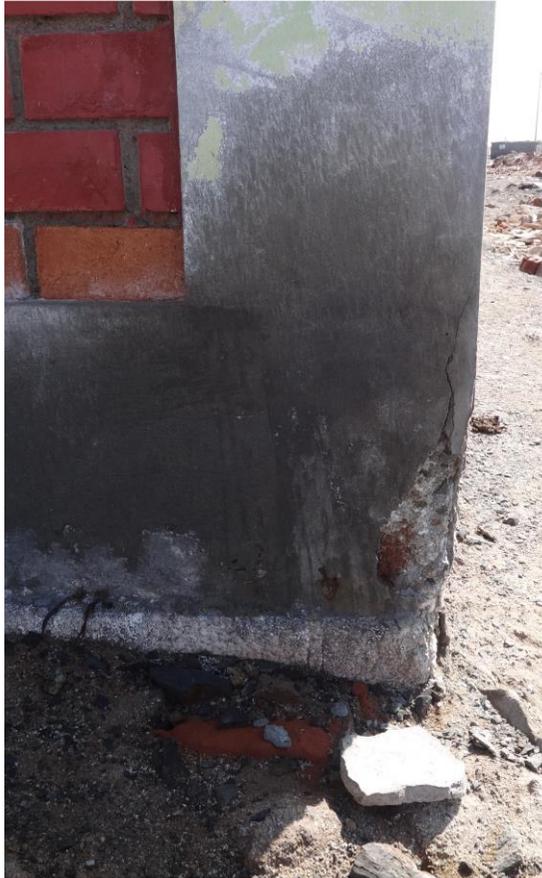
•**CORROSIÓN:** Elementos afectados columnas, vigas, muros y sobrecimiento.
