UNIVERSIDAD CATÓLICA LOS ÁNGELES
CHIMBOTE

DETERMINACIÓN Y EVALUACIÓN DE LAS
PATOLOGÍAS DEL CONCRETO EN EL CANAL DE
RIEGO T-52 DE LA COMISIÓN DE USUARIOS EL
ALGARROBO VALLE HERMOSO, SECTOR LA
PEÑITA, DISTRITO DE TAMBOGRANDE, PROVINCIA
DE PIURA, REGIÓN PIURA, AGOSTO-2016

**TESIS PARA OPTAR EL TÍTULO DE:
INGENIERO CIVIL**

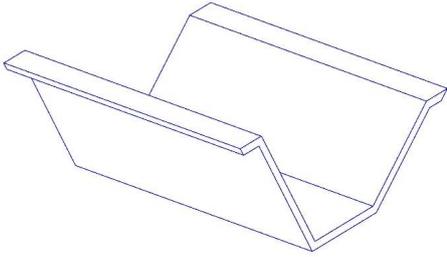
0+000 - 0+020	2	Agrietamientos	0.039	0.12 %	1	L E V E		
	3	Fisuración	0.034	0.10 %				
	4	Delaminación	0.660	2.02 %				
	6	Vegetación	5.500	16.87 %				
	7	Sello de Junta	0.425	1.30 %				
	10	Sedimentos	18.000	55.21 %				
Total de patología		24.658	75.64 %					
PATOLOGÍAS IDENTIFICADOS EN LA MUESTRA 01								
SOLERA		Area m2 :	19.20	1	2	3		FOTOGRAFÍA
Progresiva	Nº	Patologías	Area afectada m2	% Area afectada	Nivel de severidad

0+000 - 0+020	1	Erosión	-	0.00 %	1	L E V E		
	2	Agrietamientos	-	0.00 %				
	3	Fisuración	-	0.00 %				
	4	Delaminación	-	0.00 %				
	5	Hundimientos	-	0.00 %				
	10	Sedimentos	19.200	58.90 %				
Total de patología		19.200	58.90 %					
PATOLOGÍAS IDENTIFICADOS EN LA MUESTRA 01

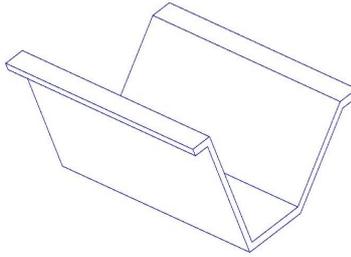
0+040 - 0+060	2	Agrietamientos	0.026	0.08 %	1	L E V E	
	3	Fisuración	2.331	7.15 %			
	5	Hundimientos	1.400	4.29 %			
	6	Vegetación	0.320	0.98 %			
	7	Sello de Junta	-	0.00 %			
	10	Sedimentos	-	0.00 %			
Total de patología		4.077	12.50 %				
PATOLOGÍAS IDENTIFICADOS EN LA MUESTRA 03							
SOLERA		Area m2 :	19.20	1	2	3	FOTOGRAFÍA
Progresiva	Nº	Patologías	Area afectada m2	% Area afectada	Nivel de severidad

0+040 - 0+060	1	Erosión	-	0.00 %	1	L E V E	
	2	Agrietamientos	-	0.00 %			
	3	Fisuración	-	0.00 %			
	4	Delaminación	-	0.00 %			
	5	Hundimientos	-	0.00 %			
	10	Sedimentos	19.200	100.00 %			
Total de patología		19.200	100.00 %				
PATOLOGÍAS IDENTIFICADOS EN LA MUESTRA 03							
TALUD IZQUIERDO		Area m2 :	32.60	1	2	3	FOTOGRAFÍA

0+040 - 0+060	2	Agrietamientos	-	0.00 %	1	L E V E	
	3	Fisuración	0.019	0.06 %			
	5	Hundimientos	-	0.00 %			
	6	Vegetación	3.300	10.12 %			
	7	Sello de Junta	-	0.00 %			
	10	Sedimentos	-	0.00 %			
Total de patología		3.319	10.18 %

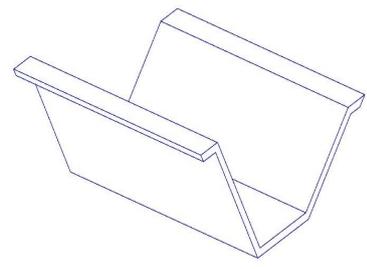
0+040 - 0+060	2	Agrietamientos	0.026	0.08 %	1	L E V E	
	3	Fisuración	2.331	7.15 %			
	5	Hundimientos	1.400	4.29 %			
	6	Vegetación	0.320	0.98 %			
	7	Sello de Junta	-	0.00 %			
	10	Sedimentos	-	0.00 %			
Total de patologia		4.077	12.50 %				
PATOLOGÍAS IDENTIFICADOS EN LA MUESTRA 03							
SOLERA		Area m2 :	19.20	1	2	3	FOTOGRAFÍA
Progresiva	Nº	Patologías	Area afectada m2	% Area afectada	Nivel de severidad		Plano de los tipos de patologia identificados

0+040 - 0+060	1	Erosión	-	0.00 %	1	L E V E	
	2	Agrietamientos	-	0.00 %			
	3	Fisuración	-	0.00 %			
	4	Delaminación	-	0.00 %			
	5	Hundimientos	-	0.00 %			
	10	Sedimentos	19.200	100.00 %			
Total de patologia		19.200	100.00 %

0+040 - 0+060	2	Agrietamientos	-	0.00 %	1	L E V E	
	3	Fisuración	0.019	0.06 %			
	5	Hundimientos	-	0.00 %			
	6	Vegetación	3.300	10.12 %			
	7	Sello de Junta	-	0.00 %			
	10	Sedimentos	-	0.00 %			
Total de patologia		3.319	10.18 %

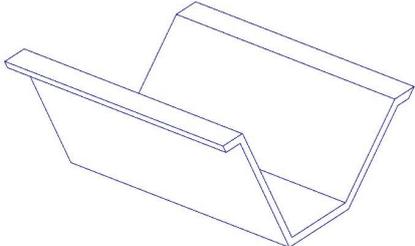
2	Agrietamientos	-	0.00 %			
	3	Fisuración	-	0.00 %			
	6	Vegetación	4.200	21.88 %			
	10	Sedimentos	15.000	78.13 %			
Total de patologia			19.200	100.00 %
