UNIVERSIDAD CATÓLICA LOS ÁNGELES
CHIMBOTE

ESCUELA PROFESIONAL DE INGENIERÍA CIVIL

DETERMINACIÓN Y EVALUACIÓN DE LAS
PATOLOGÍAS DEL CONCRETO DE LA ESTRUCTURA
DE LA ALBAÑILERÍA CONFINADA DEL CERCO
PERIMÉTRICO DE LA INSTITUCIÓN EDUCATIVA EL
TALLÁN, DISTRITO EL TALLÁN, PROVINCIA DE
PIURA, REGIÓN PIURA, JUNIO-2016
TESIS PARA OPTAR EL TÍTULO PROFESIONAL DE
INGENIERA CIVIL

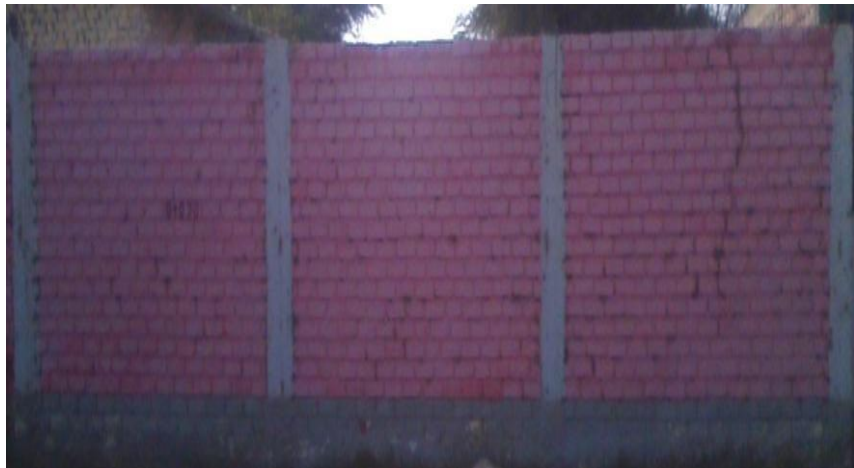
Gráfico 8: Grieta - Fuente: Elaboración propia 2016

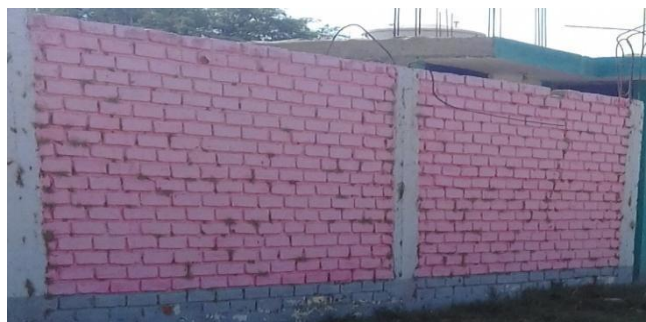
Gráfico 15: Grieta en pared – Fuente: Elaboración propia 2016

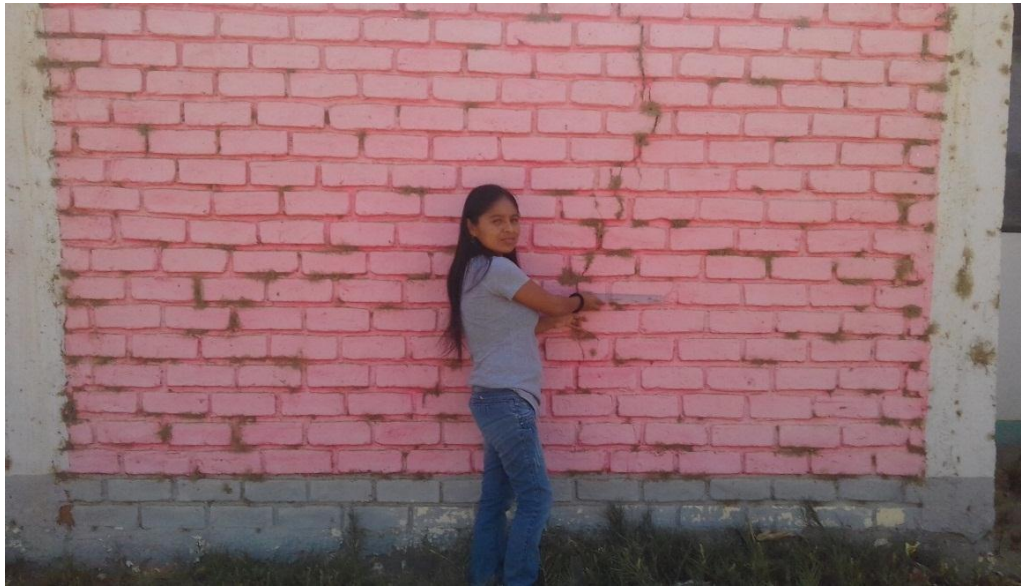
Gráfico 100: Patología de grieta en el muro - Fuente: Elaboración propia 2016

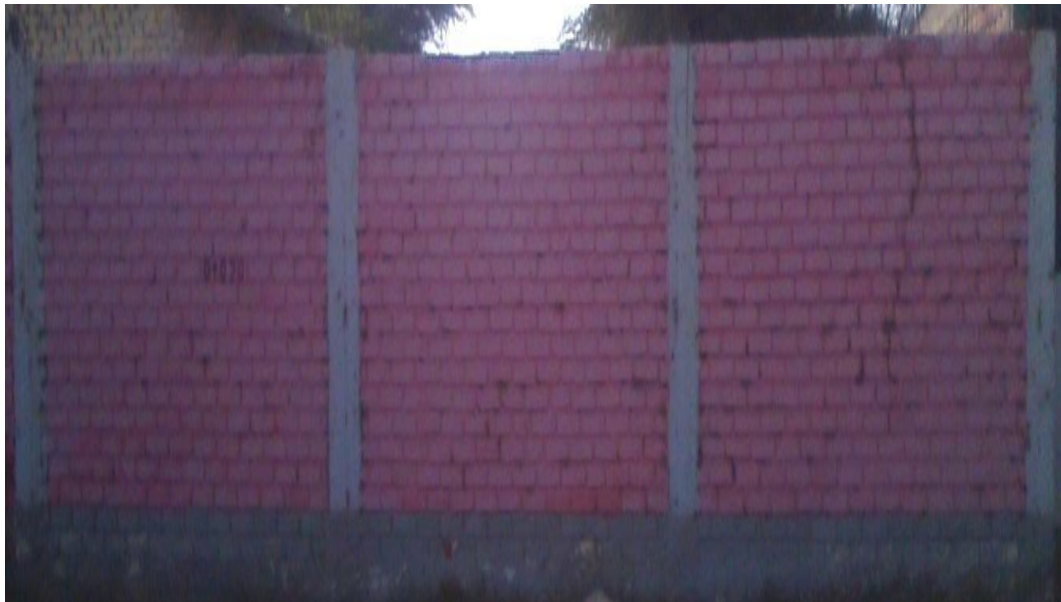
Gráfico 101: Patología de grieta en la muestra 3- Fuente: Elaboración propia 2016

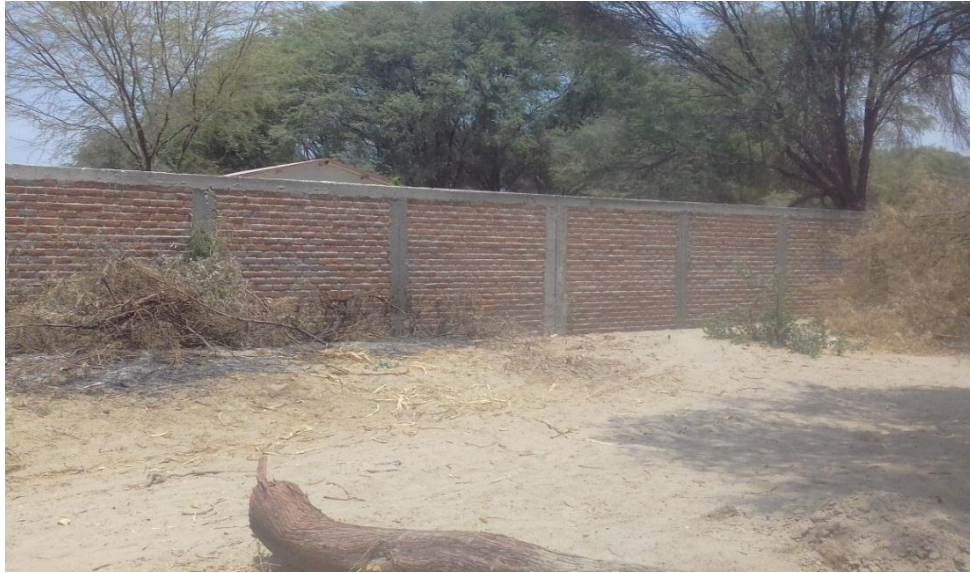
Gráfico 102: Patología de la suciedad en la unidad muestra 13- Fuente:
Elaboración propia 2016
