DETERMINACIÓN Y EVALUACIÓN DE LAS
PATOLOGÍAS DEL CONCRETO EN LAS ESTRUCTURAS
DE ALBAÑILERÍA CONFINADA DEL CERCO
PERIMÉTRICO DEL ESTADIO MUNICIPAL PABLO CRUZ
CARRERA DEL DISTRITO DE IGNACIO ESCUDERO,
PROVINCIA DE SULLANA, REGIÓN PIURA,
NOVIEMBRE – 2016.

TESIS PARA OPTAR EL TÍTULO PROFESIONAL DE:
INGENIERO CIVIL

BACH.AMÉRICO NICOLAS GIRON MORE

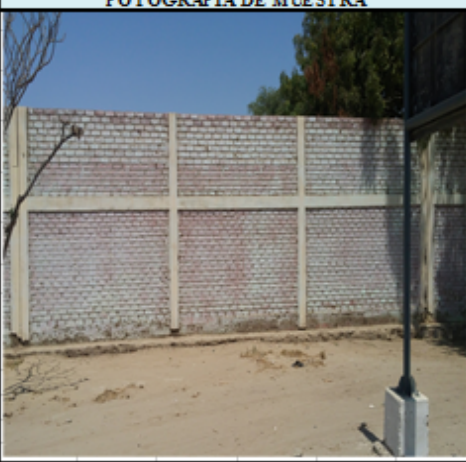
FOTOGRAFIA DE MUESTRA

Determinación y Evaluación de Patologías del Concreto en las Estructuras de Albalilería Confinada del Cerro Perimetrico del Estadio Municipal Pablo Cruz, Carrera del Distrito de Iguaño Escondero, Provincia de Sullana, Region Piura											
Evaluador: Estudiante: Americo Nicolas Giron More											
Tipos de Patologías del Concreto para la Evaluación de la Estructura Confinada: [1]: Erosion= ER, [2]: Fisuras=FI, [3]: Grietas=GI, [4]: Eflorescencia=EF, [5]: Oxidaciones=OX, [6]: Corrosiones=CO, [7]: Deformaciones=DE, [8]: Humedad=HU, [9]: Suciedad=SU, [10]: Desprendimiento=DS											
NIVELES DE SEVERIDAD (0) SIN SEVERIDAD, (1) LEVE, (2) MODERADO, (3) SEVERO											
Lado exterior. Unidad Muestra N# 4											
Unidad de Muestra 1		COLUMNAS	VIGA	MURO	SOBRECIMIENTO	E TOTAL AREA AFECTADA	% TOTAL AREA AFECTADA

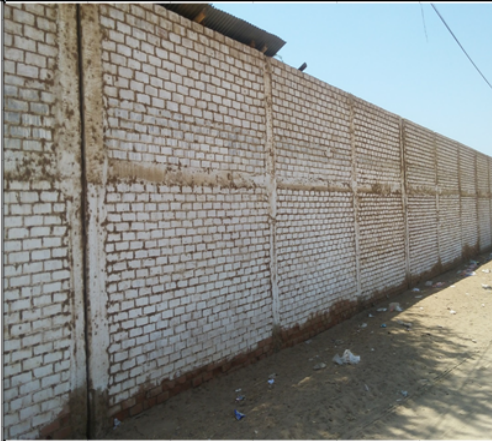
Determinación y Evaluación de Patologías del Concreto en las Estructuras de Albañilería Confinada del Cerco Perimetrico del Estadio Municipal Pablo Cruz Carrera del Distrito de Ignacio Escudero, Provincia de Sullana, Region Piura													
Evaluador: Estudiante. Americo Nicolas Giron More													
Tipos de Patologías del Concreto para la Evaluación de la Estructura Confinada: [1]: Erosion= ER, [2]: Fisuras= FI, [3]: Grietas=GI, [4]: Eflorescencia=EF, [5]: Oxidaciones=OX, [6]: Corrosiones= CO, [7]: Deformaciones=DE, [8]: Humedad=HU, [9]: Suciedad=SU, [10]: Desprendimiento=DS													
NIVELES DE SEVERIDAD (0) SIN SEVERIDAD, (1) LEVE, (2) MODERADO, (3) SEVERO													
Lado exterior. Unidad Muestra N# 22

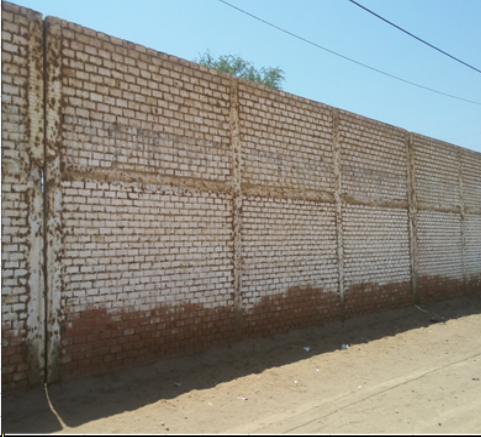
Determinación y Evaluación de Patologías del Concreto en las Estructuras de Albañilería Confinada del Cerco Perimetrico del Estadio Municipal Pablo Cruz Carrera del Distrito de Ignacio Escudero, Provincia de Sullana, Region Piura													
Evaluador: Estudiante. Americo Nicolas Giron More													
Tipos de Patologías del Concreto para la Evaluación de la Estructura Confinada: [1]: Erosion= ER, [2]: Fisuras= FI, [3]: Grietas=GI, [4]: Eflorescencia=EF, [5]: Oxidaciones=OX, [6]: Corrosiones= CO, [7]: Deformaciones=DE, [8]: Humedad=HU, [9]: Suciedad=SU, [10]: Desprendimiento=DS													
NIVELES DE SEVERIDAD (0) SIN SEVERIDAD, (1) LEVE, (2) MODERADO, (3) SEVERO													
Lado exterior. Unidad Muestra N# 28

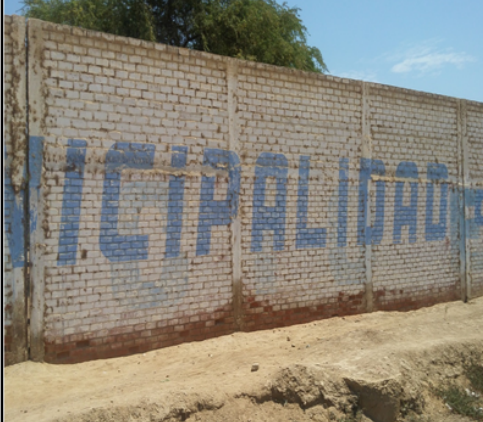
Determinación y Evaluación de Patologías del Concreto en las Estructuras de Albañilería Confinada del Cerco Perimetrico del Estadio Municipal Pablo Cruz Carrera del Distrito de Ignacio Escudero, Provincia de Sullana, Region Piura															
Evaluador: Estudiante. Americo Nicolas Giron More															
Tipos de Patologías del Concreto para la Evaluación de la Estructura Confinada: [1]: Erosion=ER, [2]: Fisuras=FI, [3]: Grietas=GI, [4]: Eflorescencia=EF, [5]: Oxidaciones=OX, [6]: Corrosiones=CO, [7]: Deformaciones=DE, [8]: Humedad=HU, [9]: Suciedad=SU, [10]: Desprendimiento=DS															
NIVELES DE SEVERIDAD (0) SIN SEVERIDAD, (1) LEVE, (2) MODERADO, (3) SEVERO															
Lado exterior. Unidad Muestra N# 32

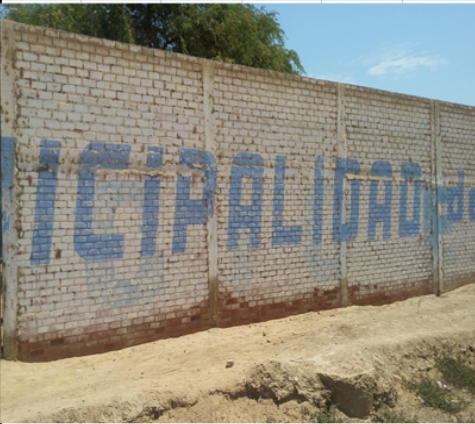
Determinación y Evaluación de Patologías del Concreto en las Estructuras de Albañilería Confinada del Cerco Perimetrico del Estadio Municipal Pablo Cruz Carrera del Distrito de Ignacio Escudero, Provincia de Sullana, Region Piura													
Evaluador: Estudiante. Americo Nicolas Giron More													
Tipos de Patologías del Concreto para la Evaluación de la Estructura Confinada: [1]: Erosion= ER, [2]: Fisuras= FI, [3]: Grietas=GI, [4]: Eflorescencia=EF, [5]: Oxidaciones=OX, [6]: Corrosiones= CO, [7]: Deformaciones=DE, [8]: Humedad=HU, [9]: Suciedad=SU, [10]: Desprendimiento=DS													
NIVELES DE SEVERIDAD (0) SIN SEVERIDAD, (1) LEVE, (2) MODERADO, (3) SEVERO													
Lado exterior. Unidad Muestra N# 33

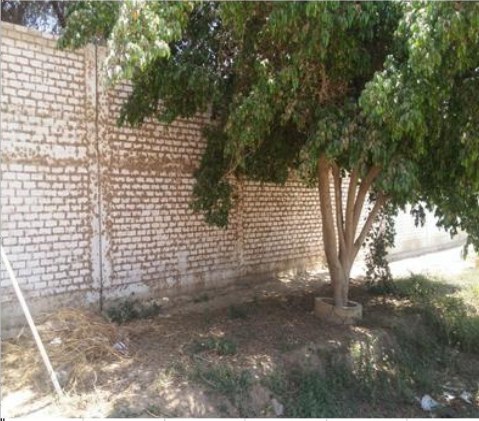
Determinación y Evaluación de Patologías del Concreto en las Estructuras de Albañilería Confinada del Cerco Perimetrico del Estadio Municipal Pablo Cruz Carrera del Distrito de Ignacio Escudero, Provincia de Sullana, Region Piura													
Evaluador: Estudiante. Americo Nicolas Giron More													
Tipos de Patologías del Concreto para la Evaluación de la Estructura Confinada: [1]: Erosion= ER, [2]: Fisuras= FI, [3]: Grietas= GI, [4]: Eflorescencia= EF, [5]: Oxidación= OX, [6]: Corrosión= CO, [7]: Deformaciones= DE, [8]: Humedad= HU, [9]: Suciedad= SU, [10]: Desprendimiento= DS													
NIVELES DE SEVERIDAD (0) SIN SEVERIDAD, (1) LEVE, (2) MODERADO, (3) SEVERO													
Lado exterior. Unidad Muestra N° 41

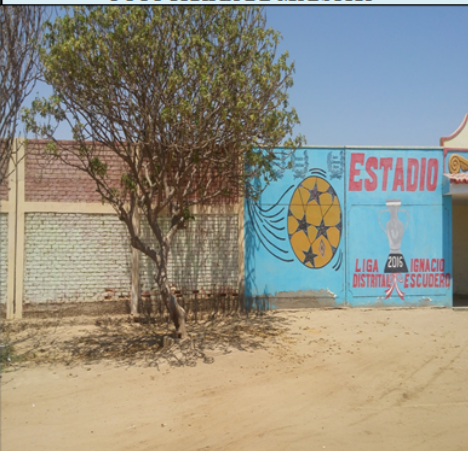
Determinación y Evaluación de Patologías del Concreto en las Estructuras de Albañilería Confinada del Cerco Perimétrico del Estadio Municipal Pablo Cruz Carrera del Distrito de Ignacio Escudero, Provincia de Sullana, Región Piura													
Evaluador: Estudiante. Americo Nicolas Giron More													
Tipos de Patologías del Concreto para la Evaluación de la Estructura Confinada: [1]: Erosión=ER, [2]: Fisuras=FI, [3]: Grietas=GI, [4]: Eflorescencia=EF, [5]: Oxidaciones=OX, [6]: Corrosión=CO, [7]: Deformaciones=DE, [8]: Humedad=HU, [9]: Suciedad=SU, [10]: Desprendimiento=DS													
NIVELES DE SEVERIDAD (0) SIN SEVERIDAD, (1) LEVE, (2) MODERADO, (3) SEVERO													
Lado exterior. Unidad Muestra N# 48
