UNIVERSIDAD CATÓLICA LOS ÁNGELES  
CHIMBOTE

DETERMINACIÓN Y EVALUACIÓN DE PATOLOGÍAS  
DEL CONCRETO EN LAS ESTRUCTURAS DE LA  
ALBAÑILERÍA CONFINADA DEL CERCO PERIMÉTRICO  
DE LA INSTITUCIÓN EDUCATIVA PARROQUIAL DE  
GESTIÓN PRIVADA HOGAR SAN ANTONIO UBICADA  
EN LA AVENIDA SAN MARTÍN 135, URBANIZACIÓN  
CLARK, DEL DISTRITO PIURA, PROVINCIA DE PIURA,  
REGIÓN PIURA, JUNIO – 2016

**TESIS PARA OPTAR EL TÍTULO PROFESIONAL DE**  
**INGENIERO CIVIL**

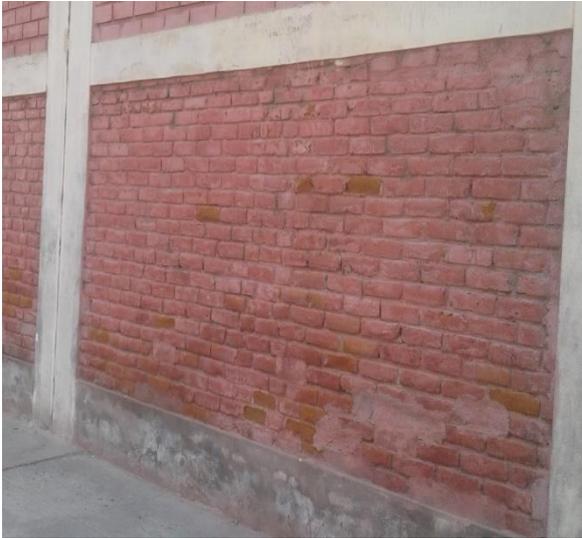
<p><b>DESPRENDIMIENTOS</b></p> <p>Es la separación entre un material de acabado y el soporte al que esta aplicado por falta de adherencia entre ambos y suele producirse como consecuencia de otras lesiones.</p> <p><b>SOLUCION</b></p> <p>Una vez producido el desprendimiento, debemos picar el elemento afectado hasta una profundidad adecuada. Limpiar y humectar la superficie. Aplicar un puente (aditivo) de unión entre concreto endurecido y mortero fresco. Para evitar esta patología en el futuro. Para finalizar proteger la superficie con un impermeabilizante (aditivo).</p>
