UNIVERSIDAD CATÓLICA LOS ÁNGELES  
CHIMBOTE

DETERMINACIÓN Y EVALUACIÓN DE LAS  
PATOLOGÍAS DEL CONCRETO EN COLUMNAS, VIGAS  
Y MUROS DE ALBAÑILERÍA CONFINADA DEL CERCO  
PERIMÉTRICO DEL ESTADIO MUNICIPAL FERNANDO  
ARÁMBULO SANTÍN, DEL DISTRITO DE  
TAMBOGRANDE, PROVINCIA DE PIURA, REGIÓN  
PIURA, AGOSTO - 2016

**TESIS PARA OPTAR EL TÍTULO PROFESIONAL DE**  
**INGENIERO CIVIL**

BACH. DANIEL FRANCISCO NEYRA URRIOLA

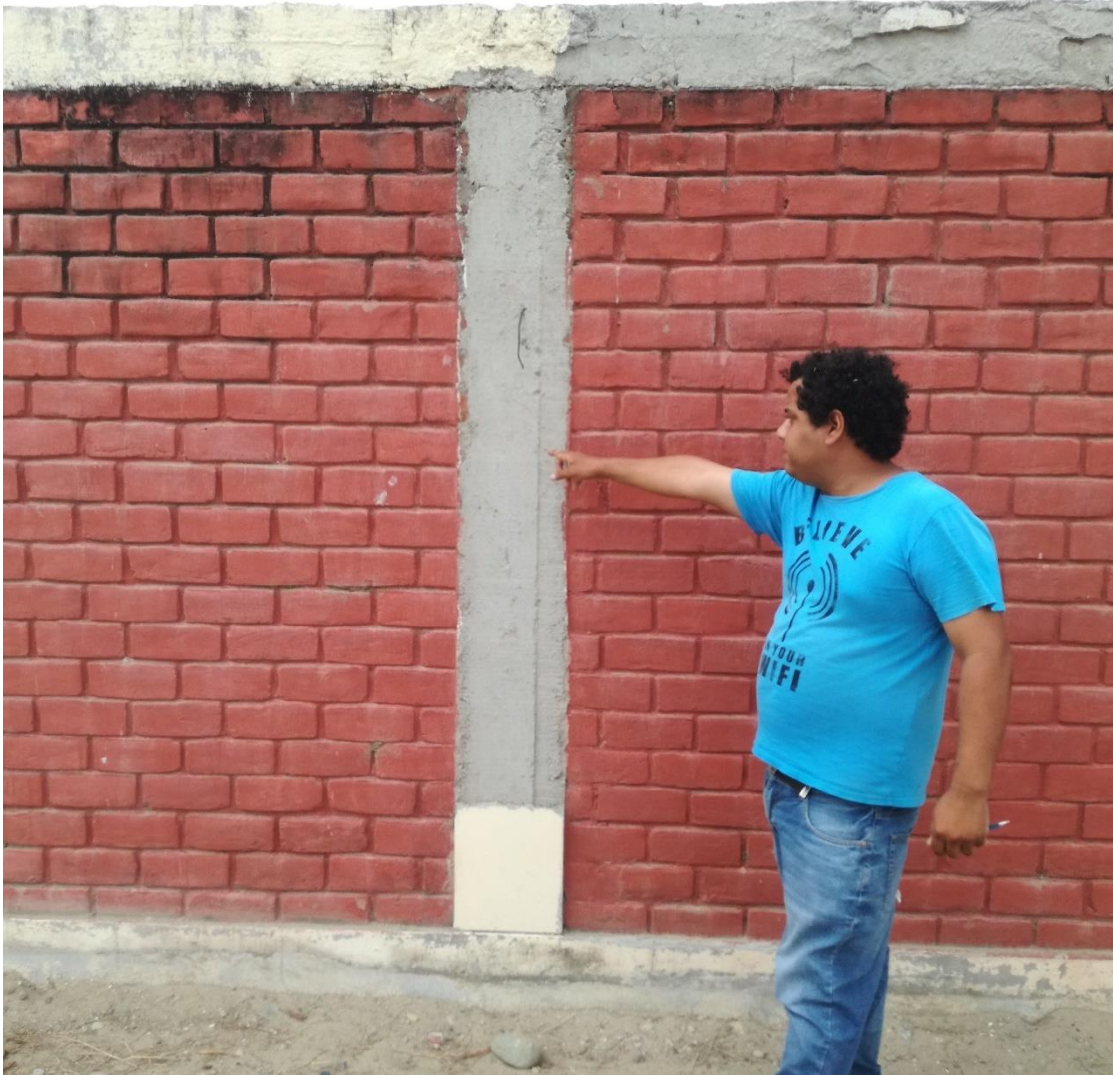
Imagen 13: Corrosión ubicada en la av. Independencia unidad de muestra 01.

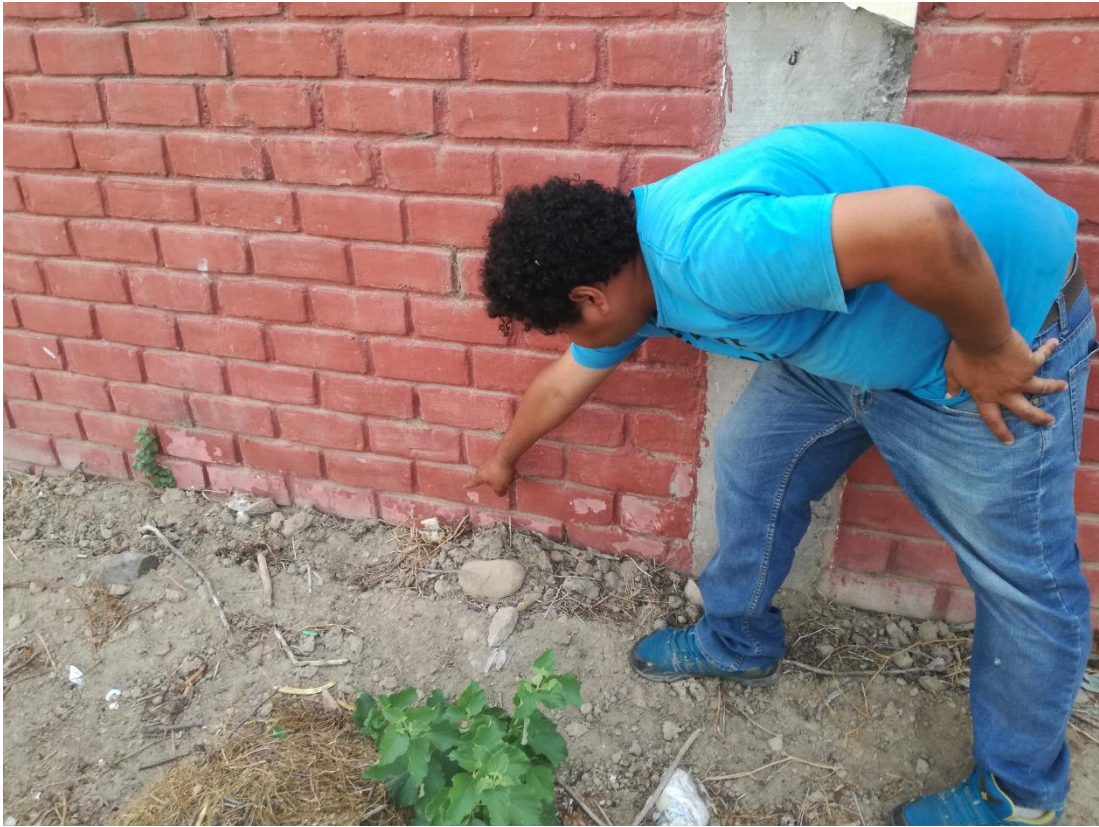
Imagen 14: Eflorescencia ubicada en la unidad de muestra 01.

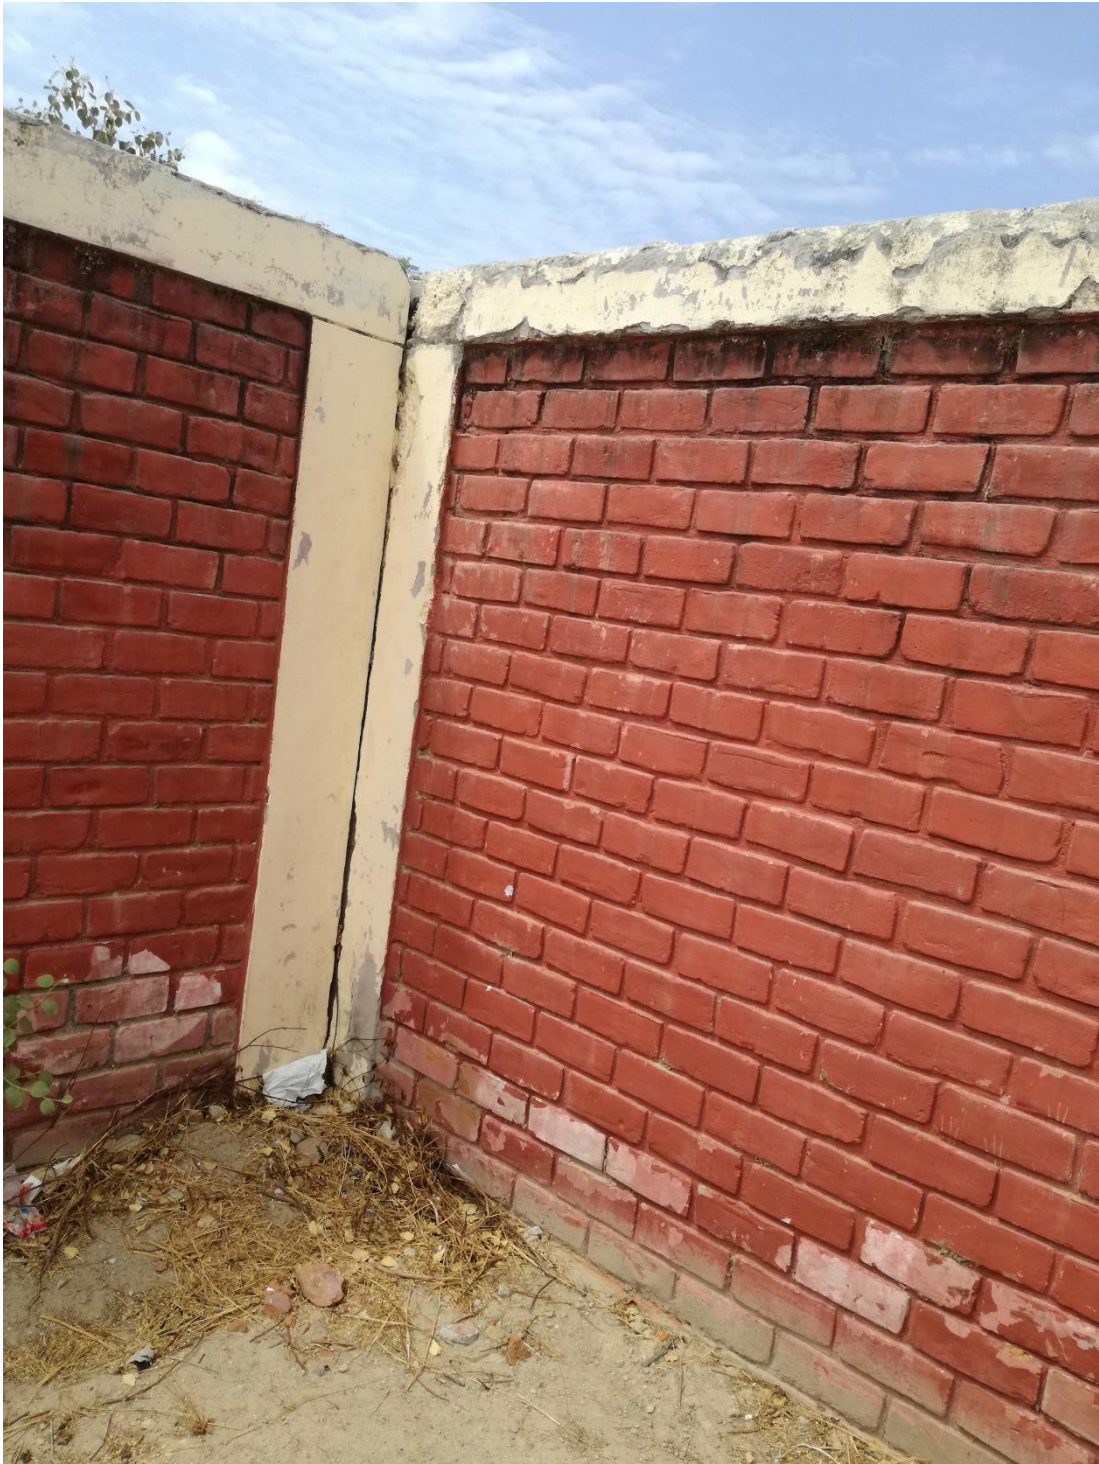
Imagen 20: Desprendimientos ubicada en la unidad de muestra 04.

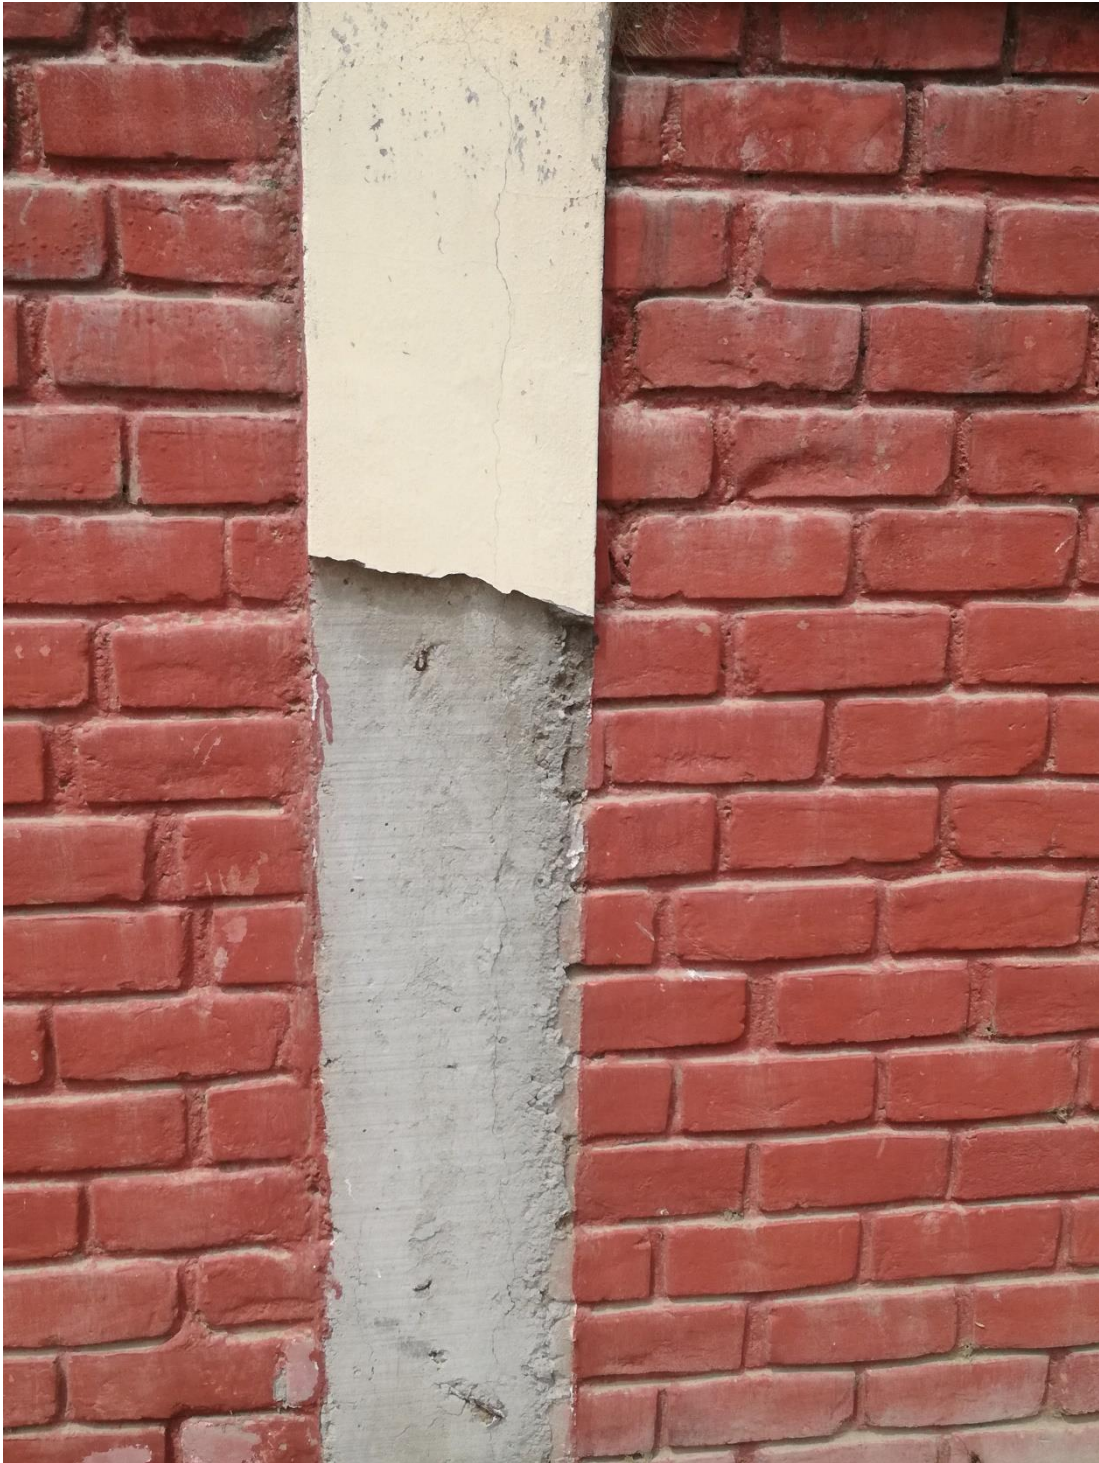
Imagen 21: Desprendimientos ubicada en la unidad de muestra 04.

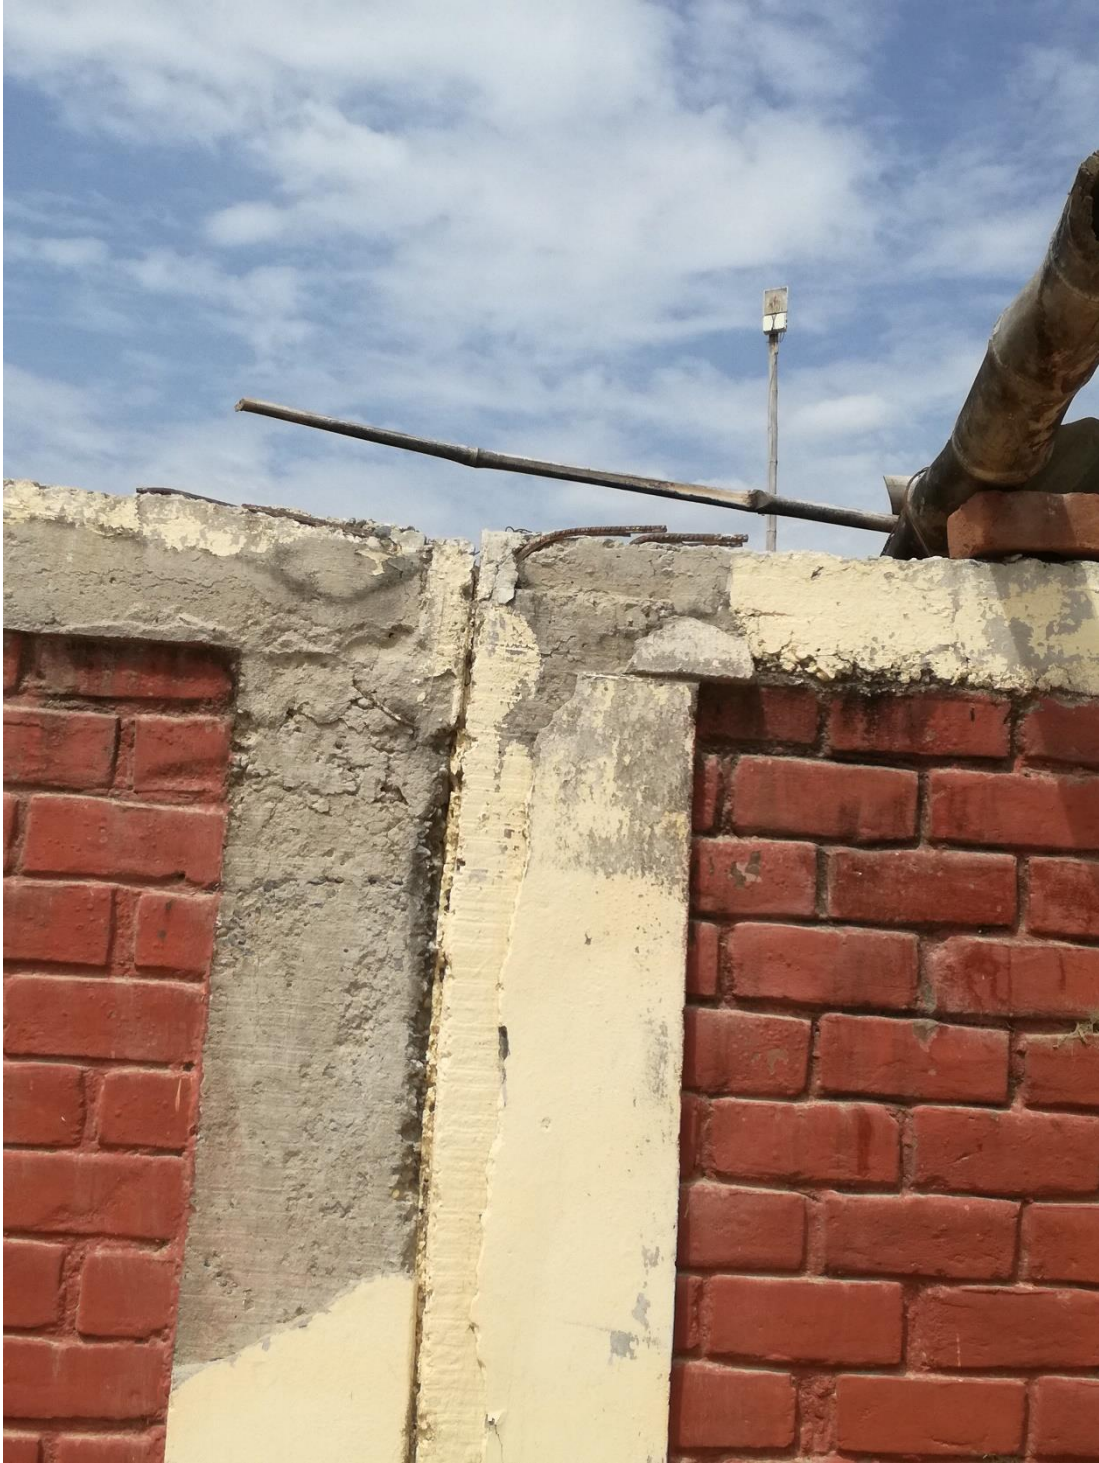
Imagen 22: Desprendimientos ubicada en la unidad de muestra 05.
