UNIVERSIDAD CATÓLICA LOS ÁNGELES
CHIMBOTE

DETERMINACIÓN Y EVALUACIÓN DE LAS
PATOLOGÍAS DEL CONCRETO DEL CANAL SUB
LATERAL 9+265 ENTRE LAS PROGRESIVAS 0+000 –
0+500 SECTOR CIENEGUILLO CENTRO, DISTRITO DE
SULLANA, PROVINCIA SULLANA, REGIÓN PIURA,
JULIO – 2016.

TESIS PARA OPTAR EL TÍTULO PROFESIONAL DE
INGENIERO CIVIL

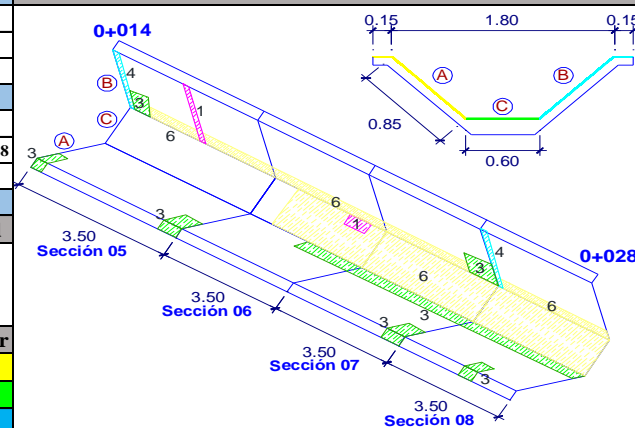
Asesor:	Mg. Gonzalo Miguel Leon de los Rios						
Fecha:	Julio 2016	Antigüedad:	30 años				
Ubicación		Región:	Piura			Distrito:	Sullana
Provincia:	Sullana	Progresiva:	0+014 - 0+028				
Sector:	Cieneguillo centro canal sub lateral 9+265						
Parametros de Evaluación							
Tipos de patologías	1) Grietas		Nivel de Severidad

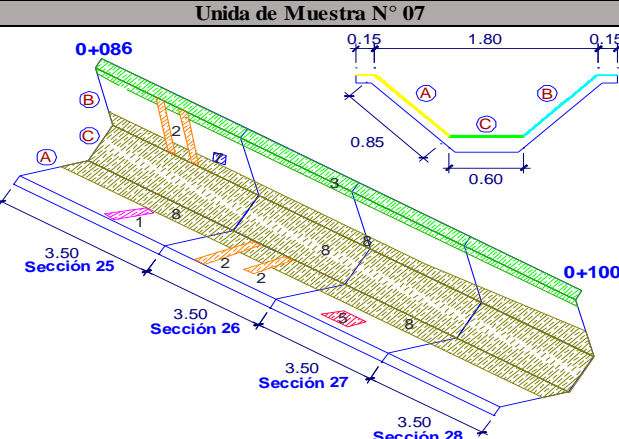
Asesor:	Mg. Gonzalo Miguel Leon de los Rios						
Fecha:	Julio 2016	Antigüedad:	30 años				
Ubicación							
Región:	Piura	Distrito:	Sullana				
Provincia:	Sullana	Progresiva:	0+086 - 0+100				
Sector:	Cienequillo centro canal sub lateral 9+265						
Parametros de Evaluación							
Tipos de patologías	1) Grietas			Nivel de Severidad

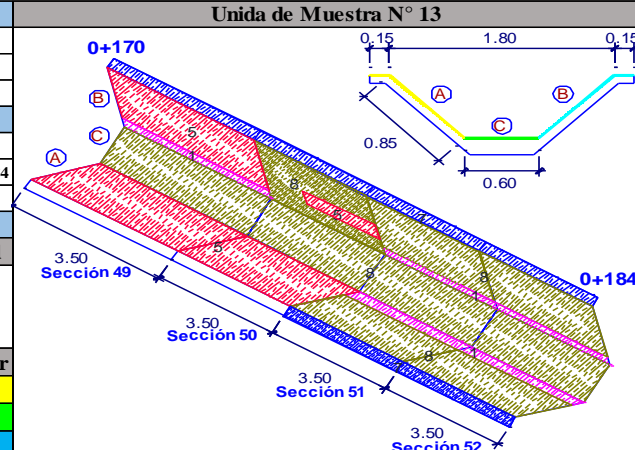
Ubicación		Región: Piura		Distrito: Sullana			
Provincia: Sullana		Progresiva: 0+170 - 0+184		Sector: Cieneguillo centro canal sub lateral 9+265			
Parametros de Evaluación							
Tipos de patologías	1) Grietas			Nivel de Severidad
