UNIVERSIDAD CATÓLICA LOS ÁNGELES
CHIMBOTE

DETERMINACIÓN Y EVALUACIÓN DE LAS PATOLOGÍAS
DEL CONCRETO EN SOBRECIMIENTO, COLUMNAS,
VIGAS Y MUROS DE ALBAÑILERÍA DEL CERCO DEL
ALMACÉN DE LA FÁBRICA PESQUERA TASA S.A.
FLORIDA BAJA, DISTRITO DE CHIMBOTE, PROVINCIA
DEL SANTA, REGIÓN ÁNCASH, OCTUBRE - 2019.
**TESIS PARA OPTAR EL TÍTULO PROFESIONAL DE INGENIERA
CIVIL**

Determinación Y Evaluación de las Patologías del Concreto en Sobrecimiento, Columnas, Vigas y Muros de Albañilería del Cerco del Almacén de la Fabrica Pesquera Tasa S.A. Florida Baja, distrito de Chimbote, provincia del Santa, región Áncash, octubre - 2019.

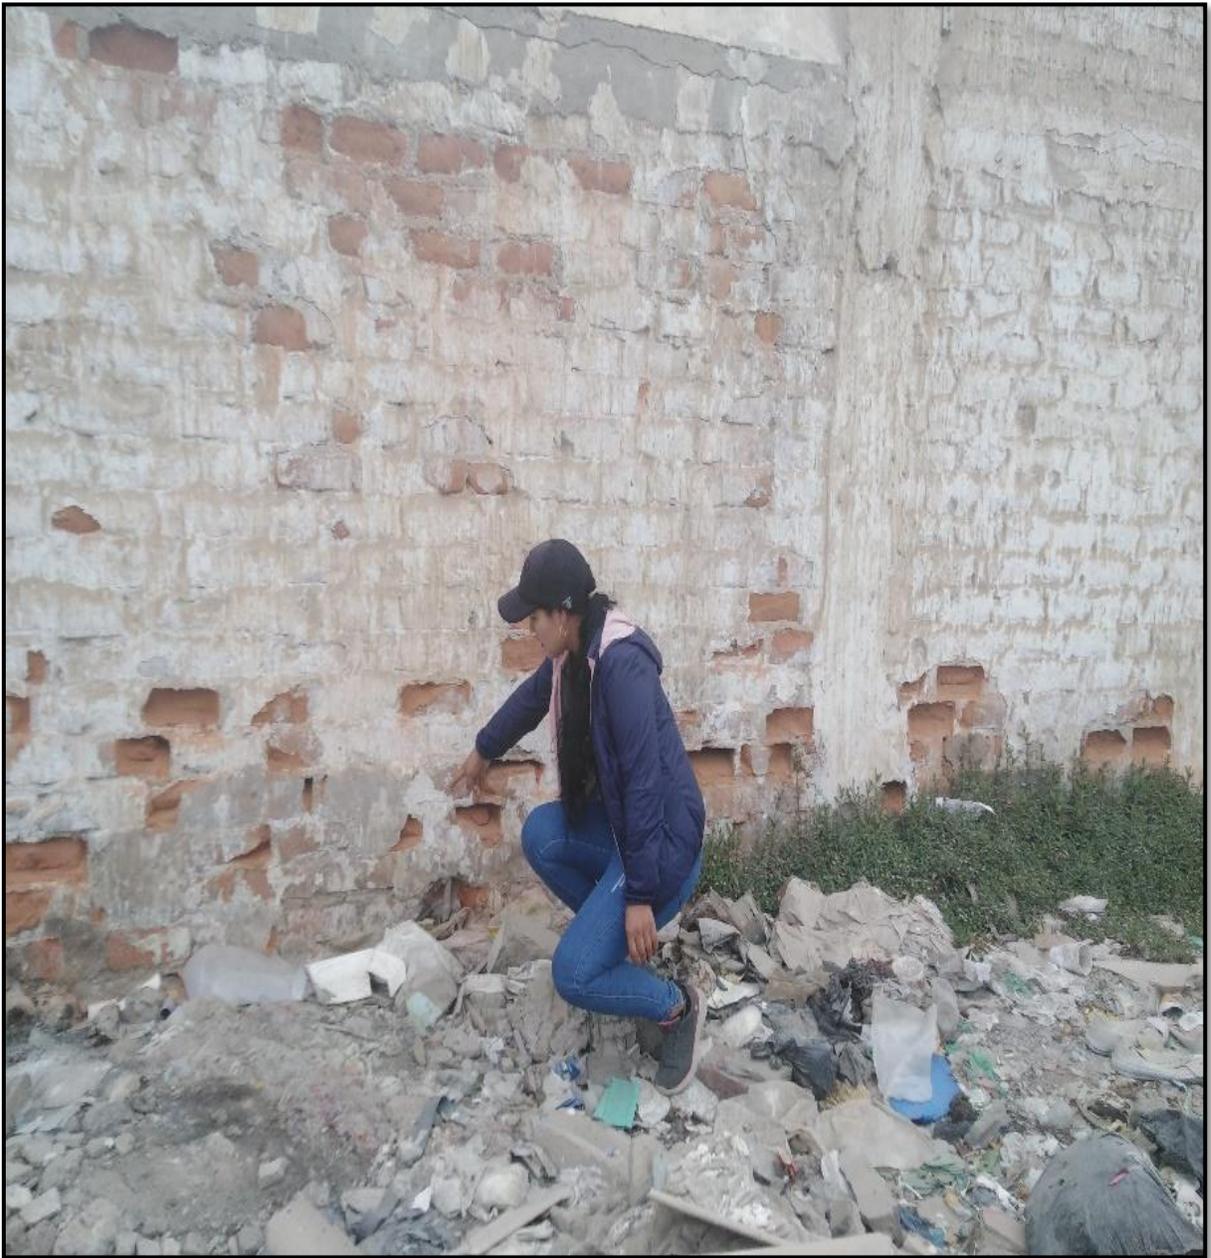
UNIDAD DE MUESTRA 07
EROSIÓN

Gráfico 158: Fotografía: De UM- 07, con patologías de Erosión en el cerco del Almacén de la Fabrica Pesquera Tasa S.A. Florida Baja.

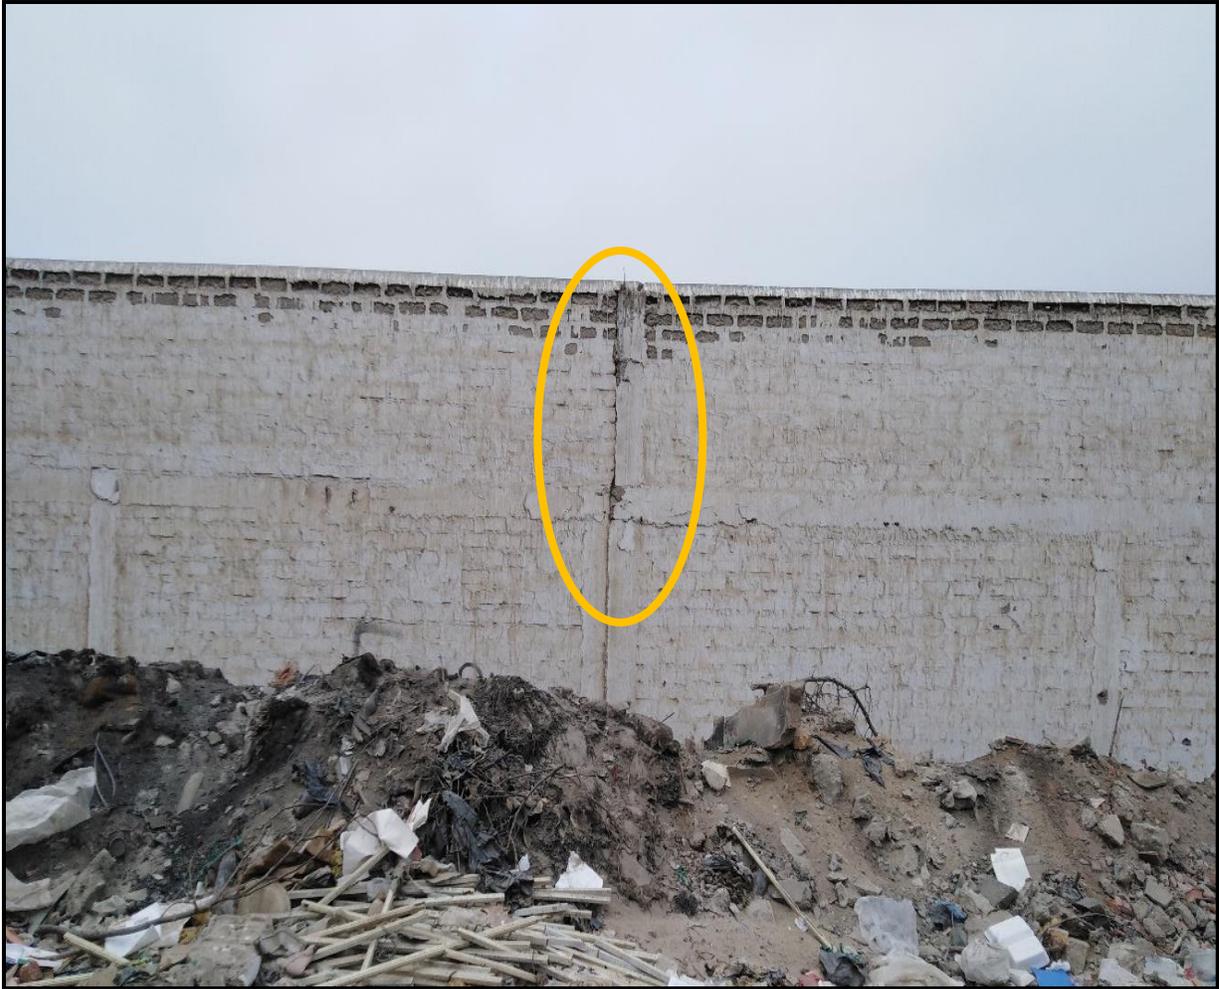
UNIDAD DE MUESTRA 01
GRIETAS

Gráfico 159: Fotografía: De UM-01 y 03, con patologías Grietas en el cerco del Almacén de la Fabrica Pesquera Tasa S.A. Florida Baja.

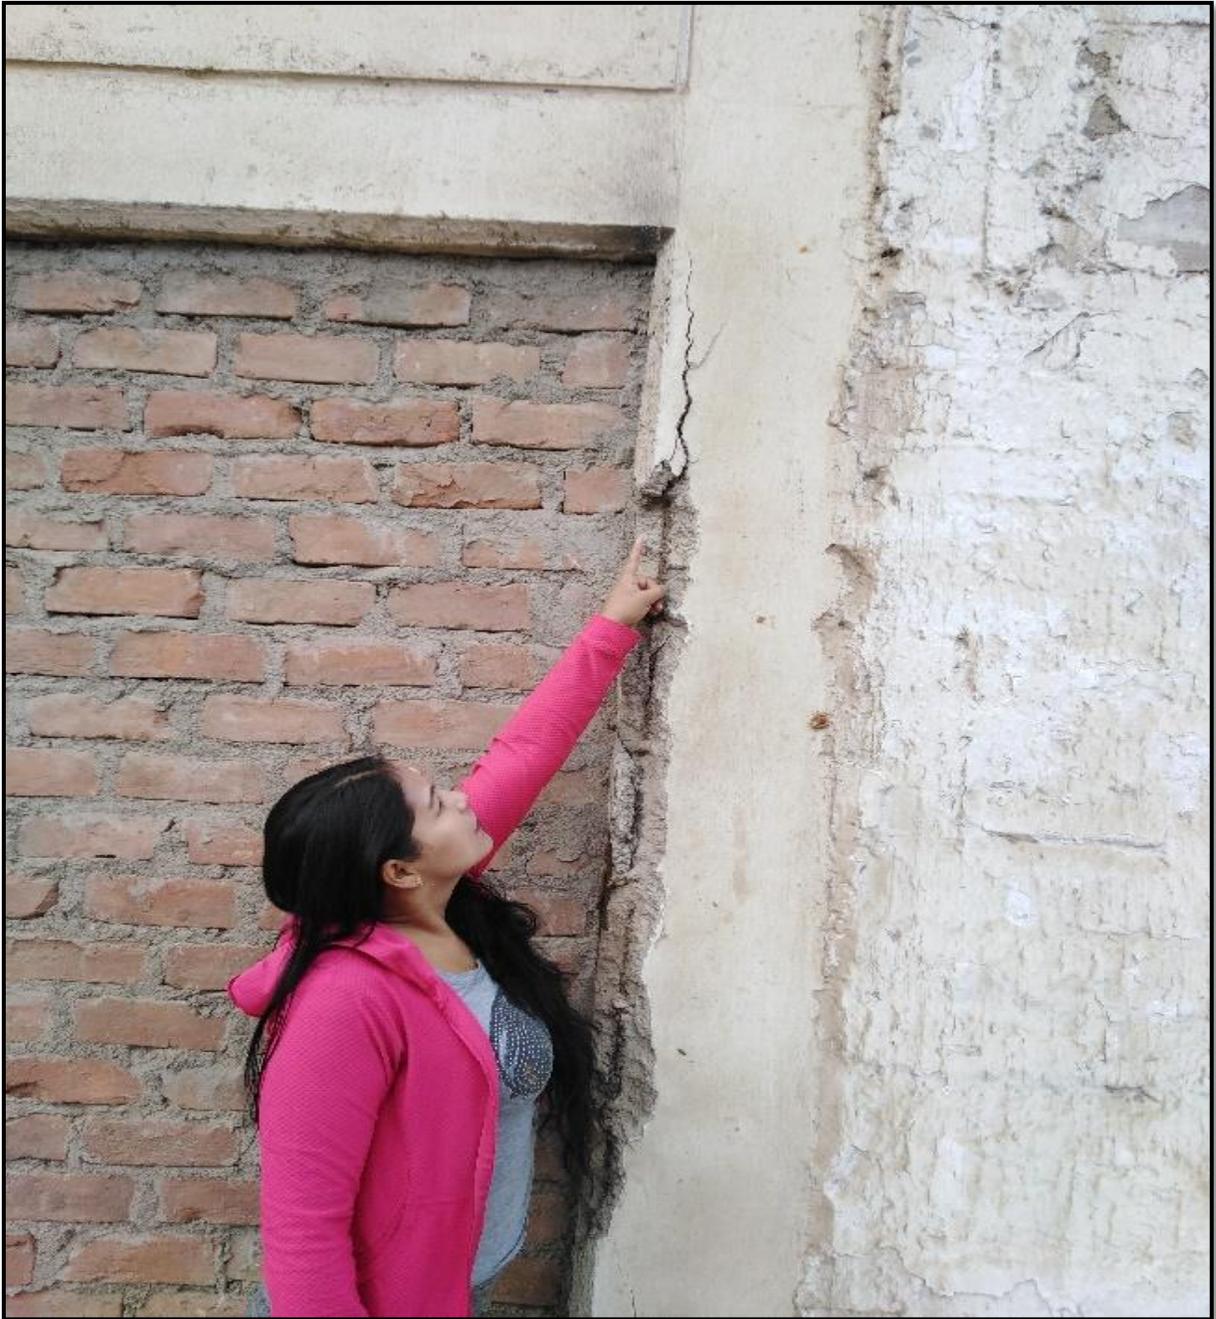
UNIDAD DE MUESTRA 12
DESPRENDIMIENTO

Gráfico 160: Fotografía: De UM-12 y 06, con patologías Desprendimiento en el cerco del Almacén de la Fabrica Pesquera Tasa S.A. Florida Baja.

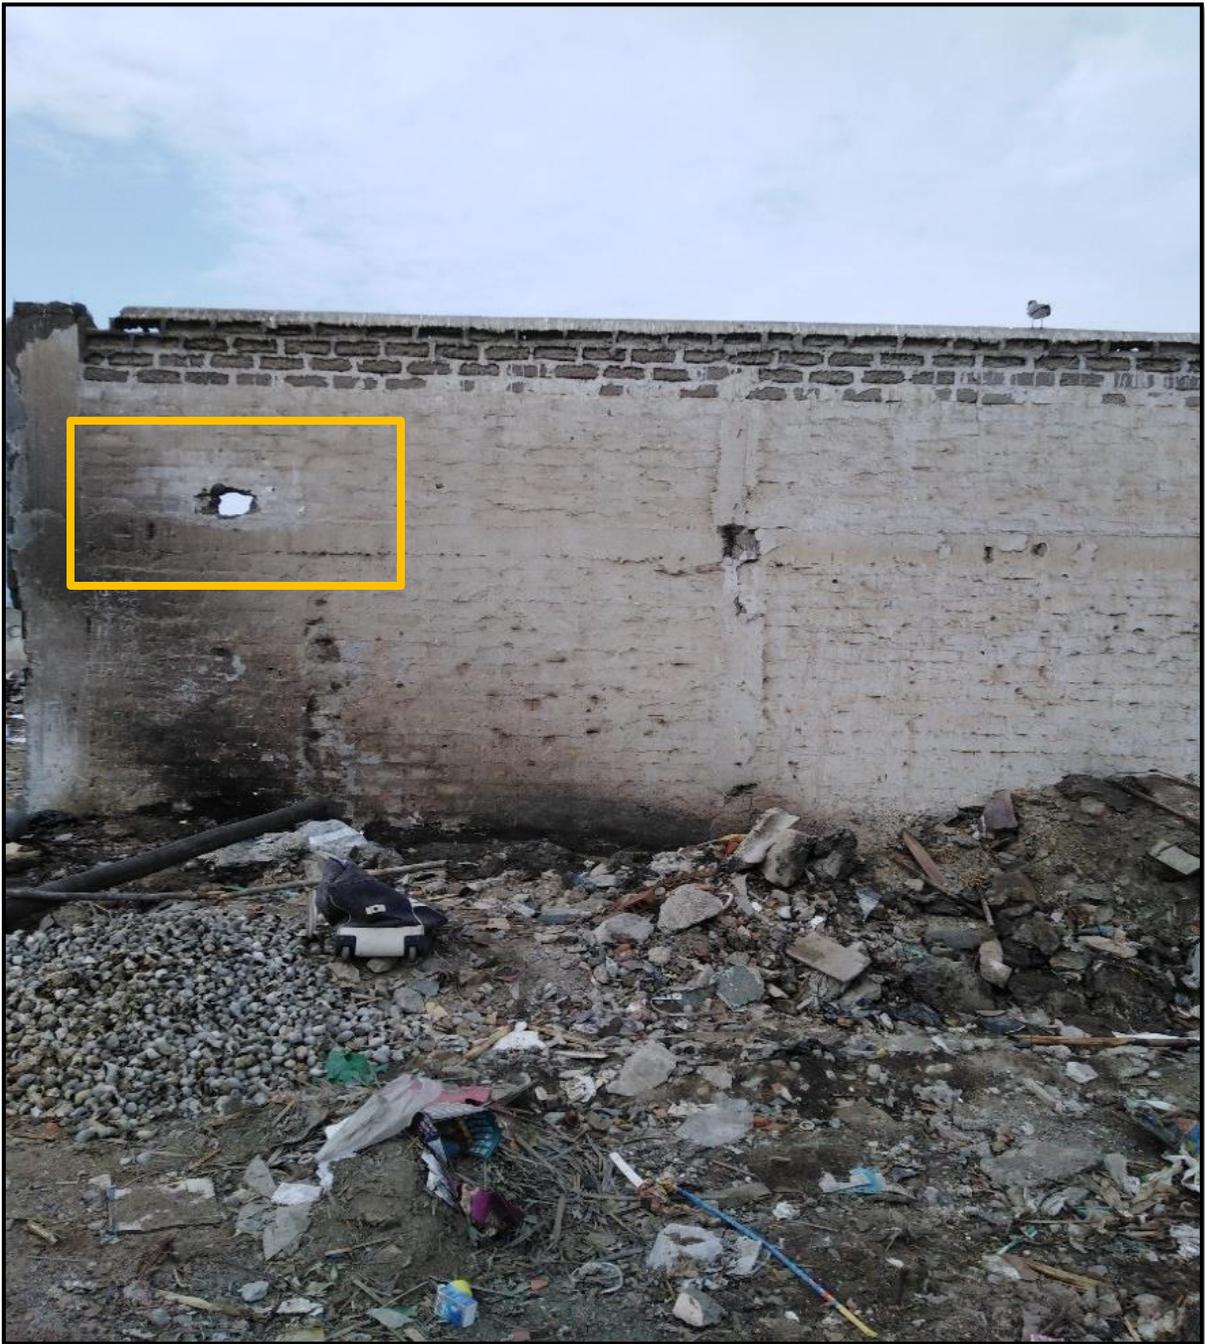
UNIDAD DE MUESTRA 01
EROSIÓN MECÁNICA

Gráfico 161: Fotografía: De UM-01, con patologías de Erosión mecánica en el cerco del Almacén de la Fabrica Pesquera Tasa S.A. Florida Baja.

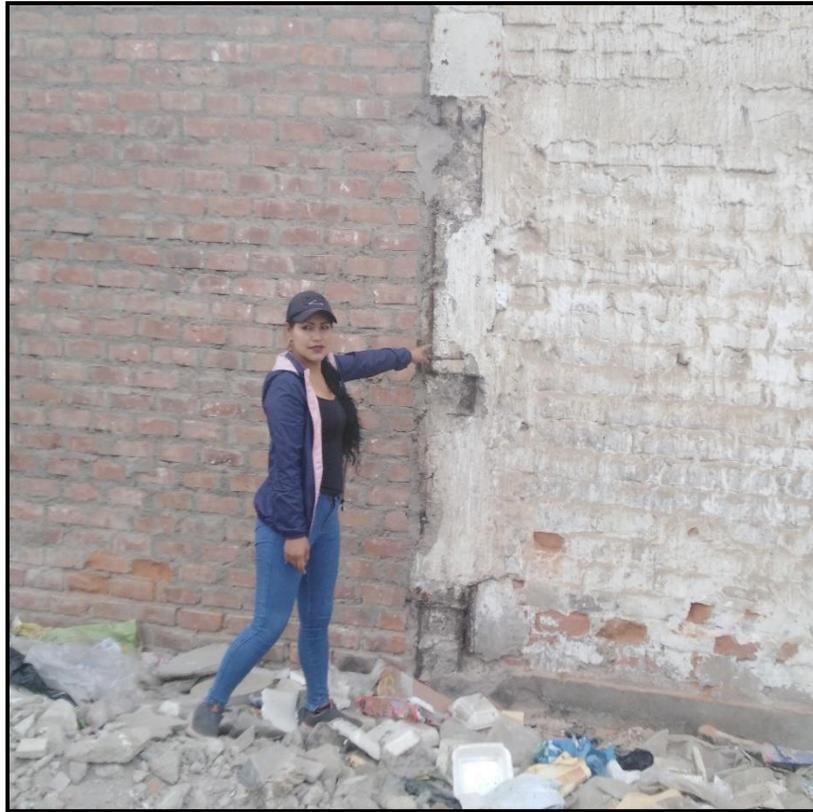
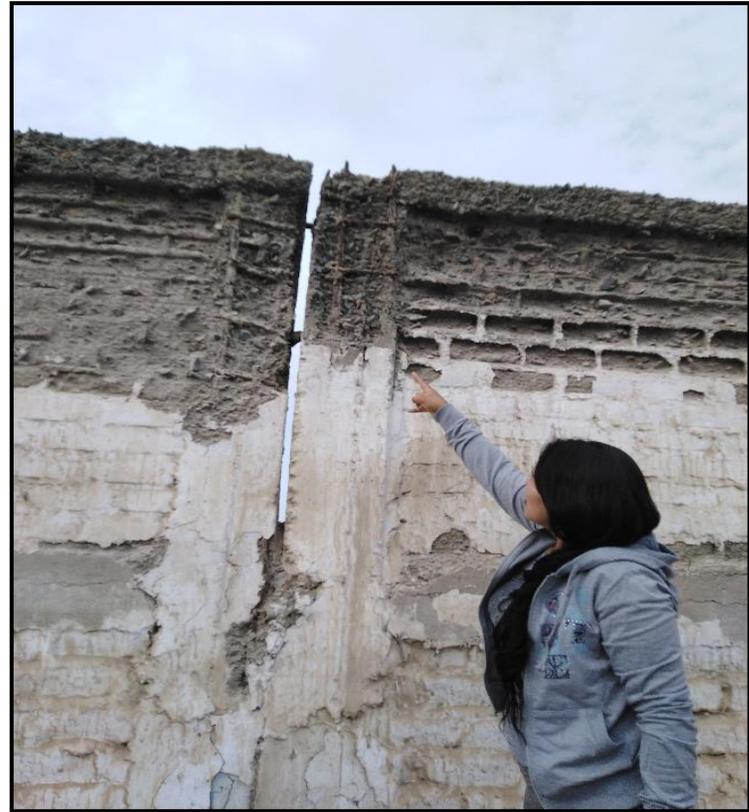
Gráfico 162: Fotografía: De UM-12 y 09, con patologías de Corrosión en el cerco del Almacén de la Fabrica Pesquera Tasa S.A. Florida Baja.

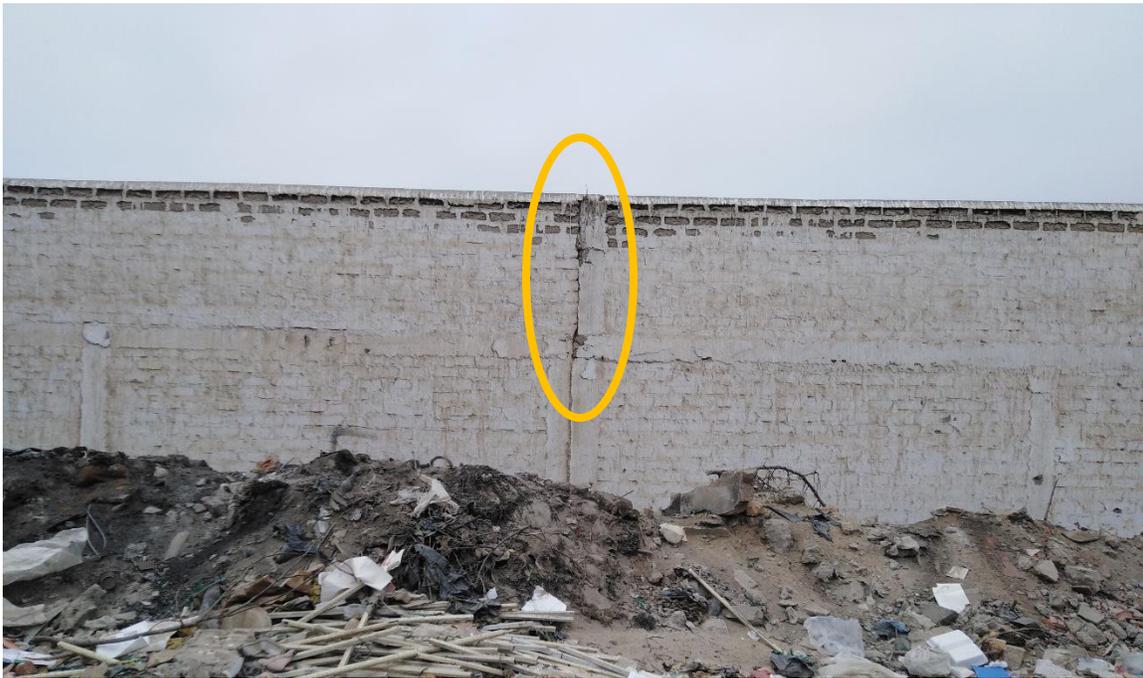
2) PATOLOGÍA GRIETA UM N° 04

DESCRIPCIÓN: Se puede observar la Grieta producida por asentamiento diferencial, debido que la zona es de material de relleno.

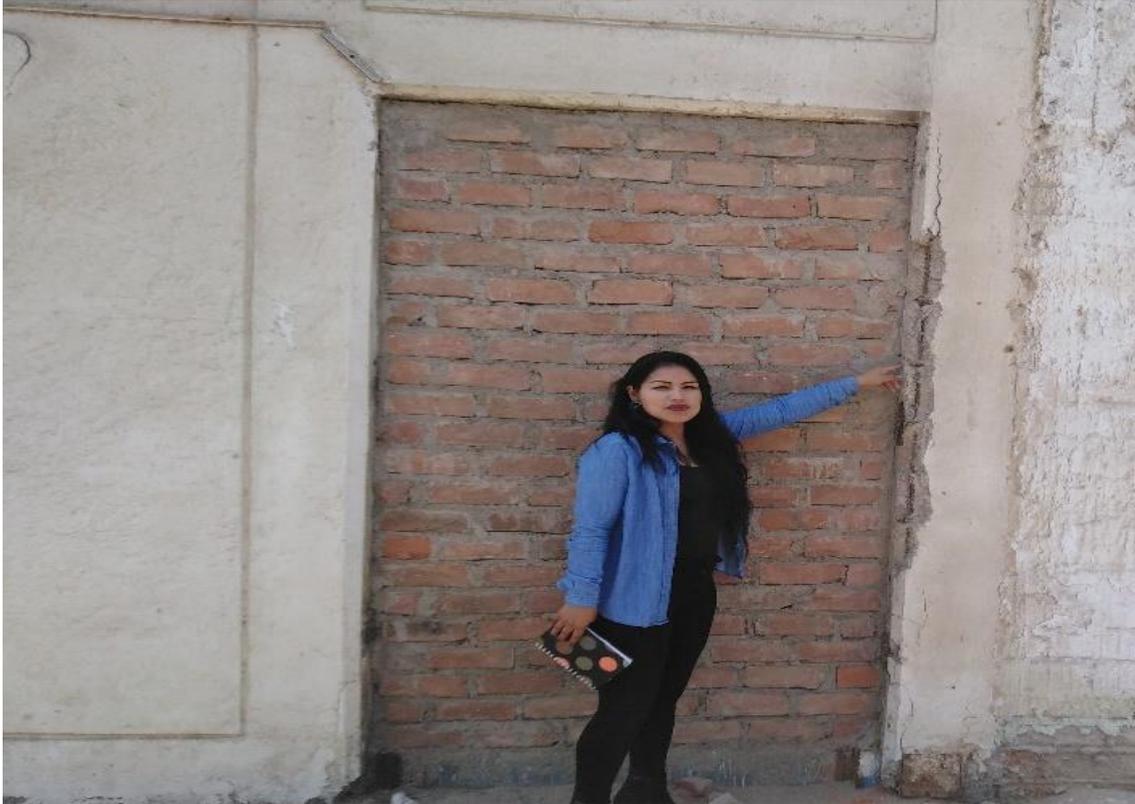
3) PATOLOGÍA DESPRENDIMIENTO UM N° 12

DESCRIPCIÓN: Se observa la separación de material o mortero del muro, fue a causa de la corrosión, se observar en la altura media de la columna y expuesto los aceros de refuerzo.

CAUSA: Por la corrosión.

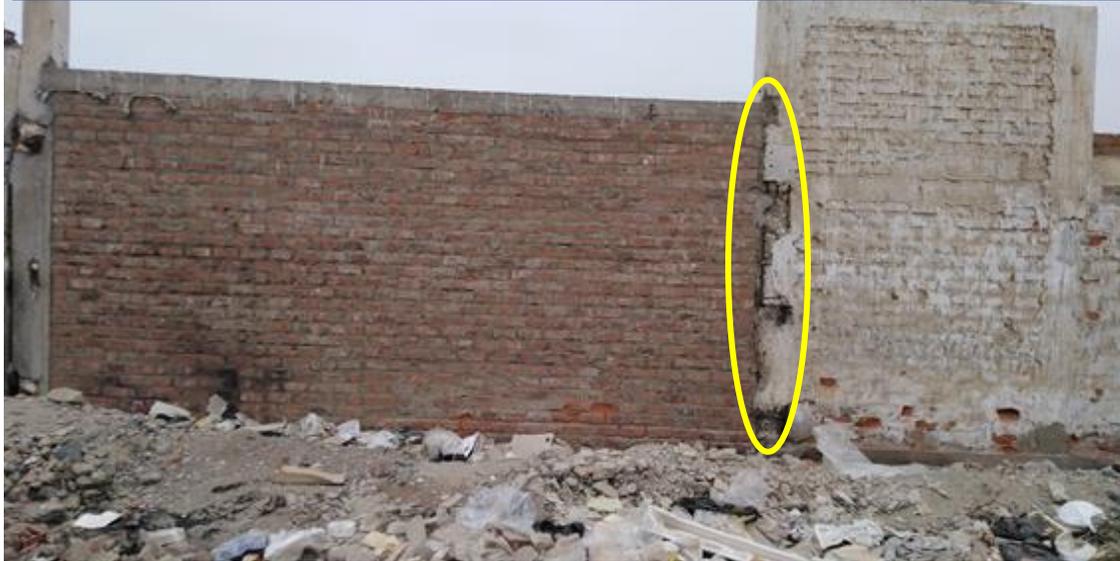
5) PATOLOGÍA CORROSIÓN UM N° 06

DESCRIPCIÓN: La corrosión se presenta en altura media de la columna la cual asido debido a que ingreso del oxígeno, la parte superior y la parte inferior se encuentra en buen.

CAUSA: El oxígeno.
