DETERMINACIÓN Y EVALUACIÓN DE LAS PATOLOGÍAS
DEL CONCRETO EN COLUMNAS, SOBRECIMIENTOS,
VIGAS Y MUROS DE ALBAÑILERÍA CONFINADA DEL
CERCO DE LA EMPRESA FABRICANTES DE ELECTRO
CERÁMICOS S.A.C., DISTRITO DE NUEVO CHIMBOTE,
PROVINCIA DEL SANTA, REGIÓN ÁNCASH, SEPTIEMBRE
– 2019

**TESIS PARA OPTAR EL TÍTULO PROFESIONAL DE
INGENIERO CIVIL**

VARGAS SALDAÑA, EVER JONATHAN

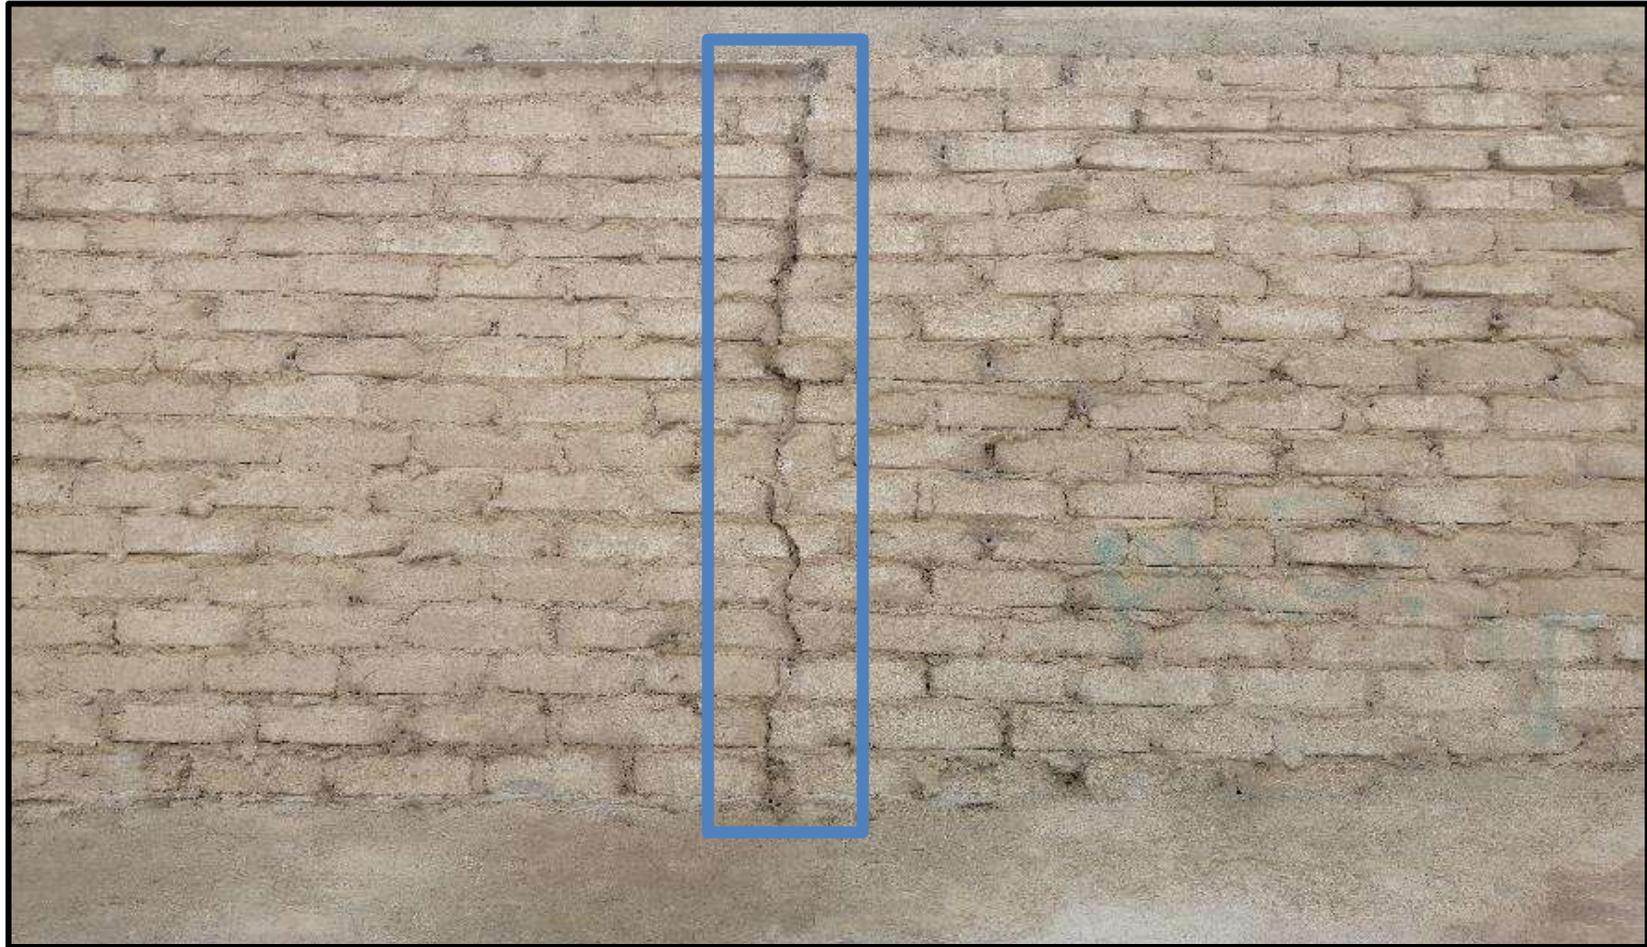
Fotografía 8: Muro afectado por la Grieta en la Empresa Fabricantes de Electro Cerámicos S.A.C. en la Unidad de Muestra 12.
Fuente: Elaboración propia. (2019).

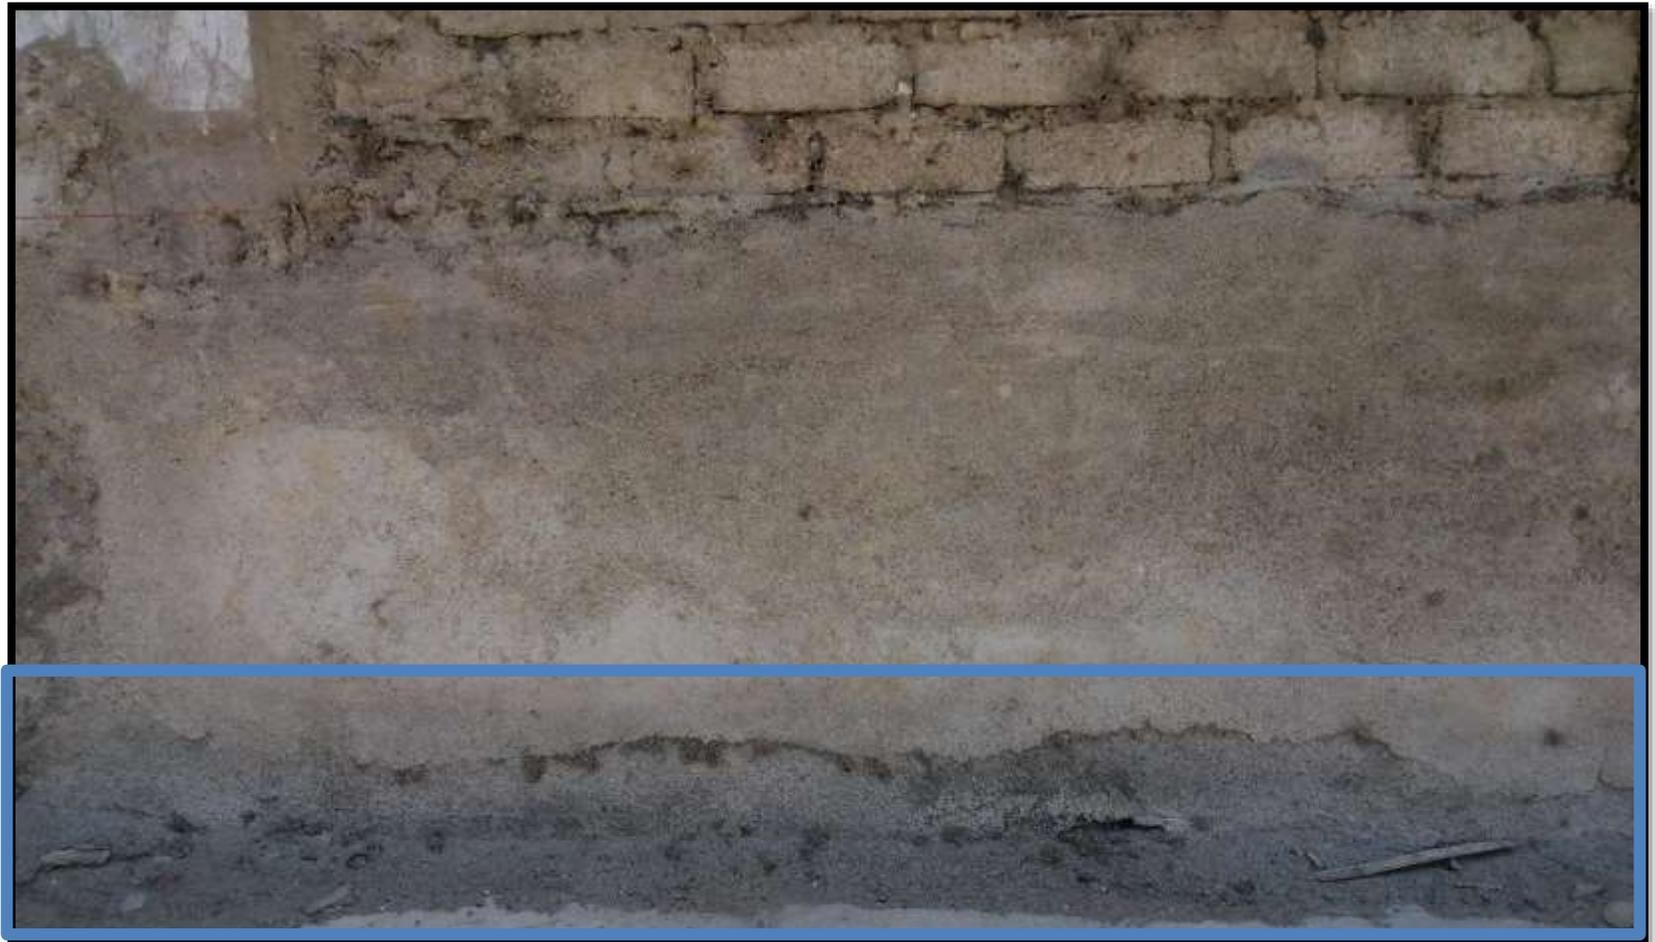
Fotografía 9: Muro afectado por la Eflorescencia en la Empresa Fabricantes de Electro Cerámicos S.A.C. en la Unidad de muestra 12.

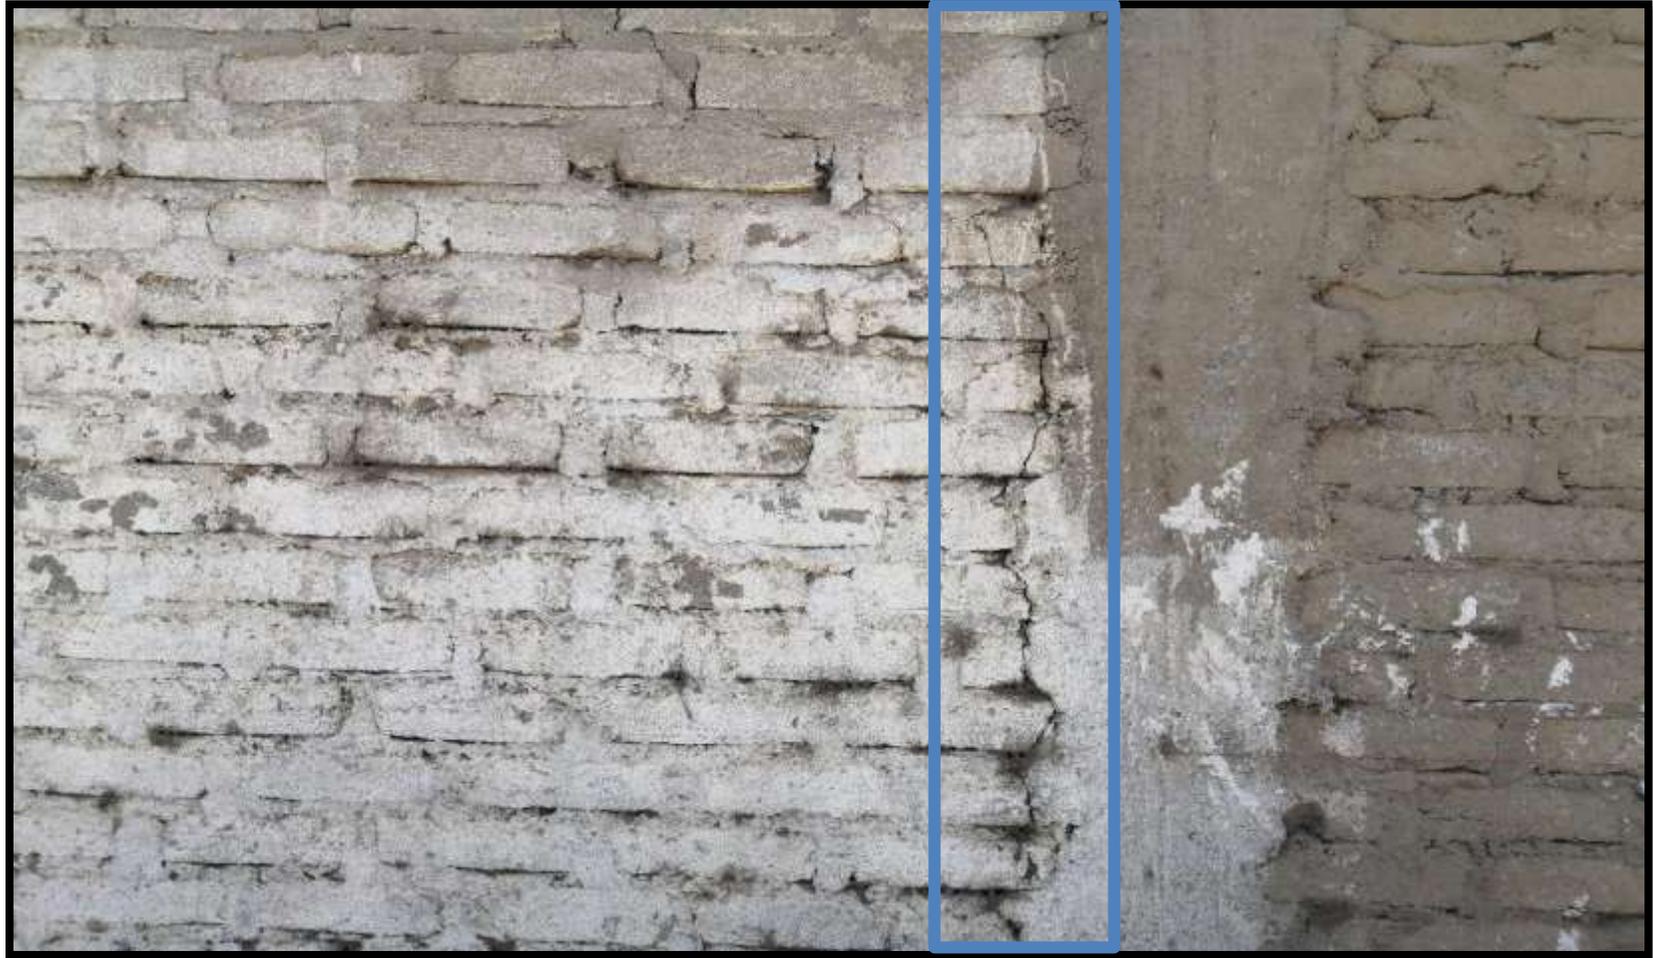
Fotografía 12: Muro afectado por la Grieta en la Empresa Fabricantes de Electro Cerámicos S.A.C. en la Unidad de Muestra 03.
Fuente: Elaboración propia. (2019).

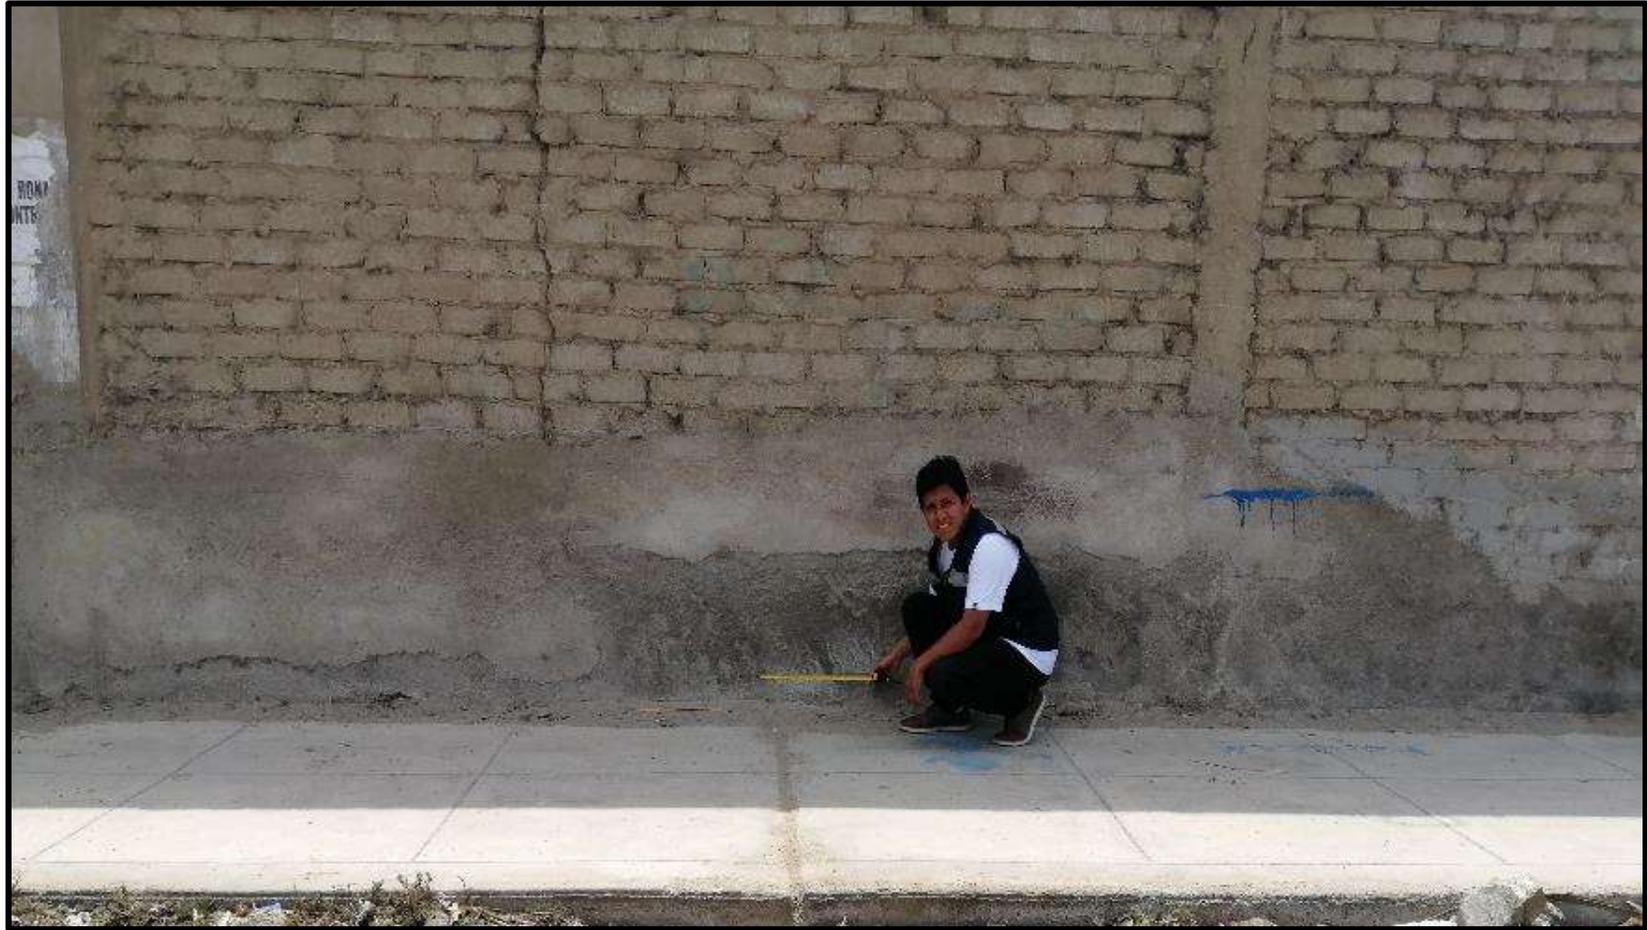
Fotografía 13: Se mide la Eflorescencia presente en el Muro de la Empresa Fabricantes de Electro Cerámicos S.A.C. en la Unidad de Muestra 12.

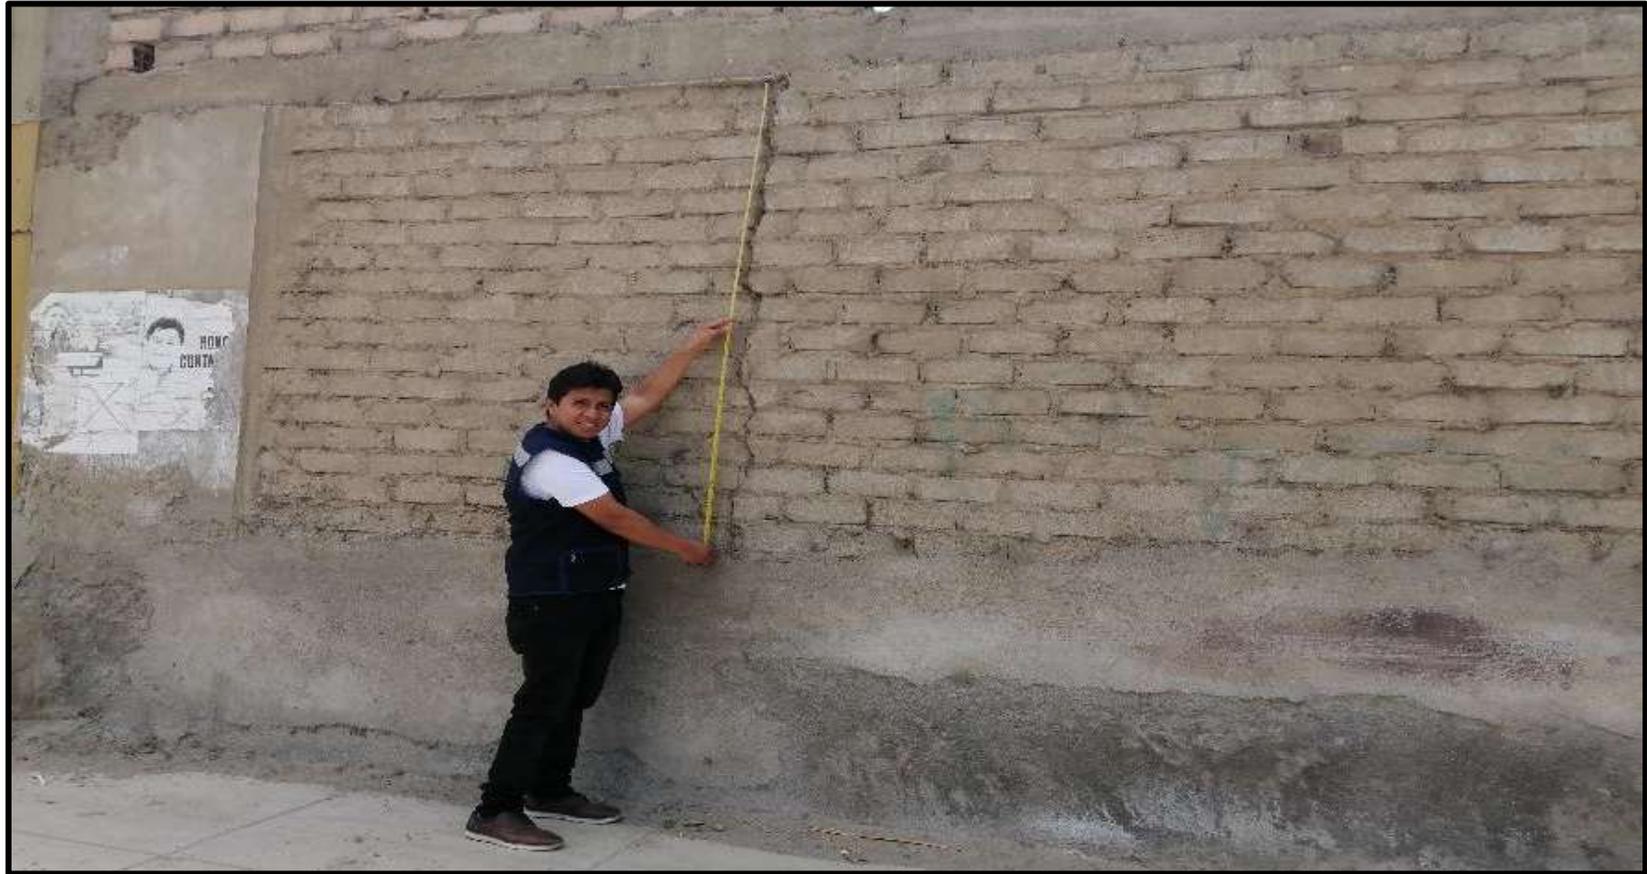
Fotografía 16: Se mide la Grieta presente en el Muro de la Empresa Fabricantes de Electro Cerámicos S.A.C. en la Unidad de Muestra 01.

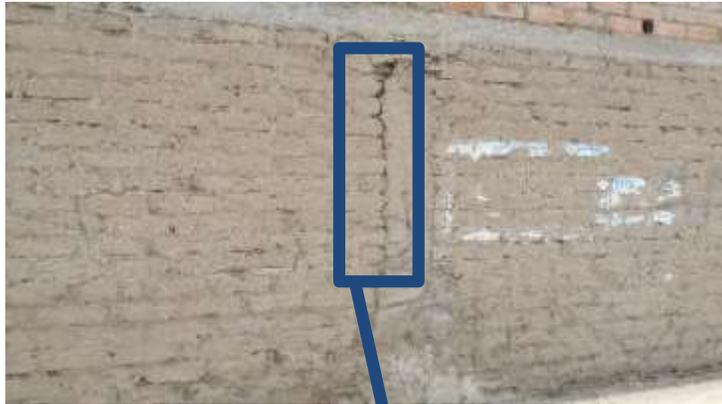
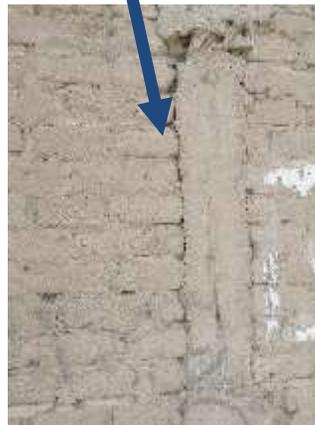
Patología: Grieta

- **Descripción:** La patología Grieta son roturas producidas debido a que se aplican esfuerzos superiores al concreto, estas exceden su resistencia y evaden su diseño.
- **Causas:** Movimientos sísmicos. Años de Antigüedad de la Estructura, Asentamientos que se dan en la Estructura.
- **Reparación:** Se procede a limpiar el área afectada con aire comprimido para que no queden materiales orgánicos, luego de esto, se procede a aplicar una mezcla epoxica de concreto de resistencia 210 kg/cm² para rellenar el área afectada y así poder reparar la patología que se presenta, esta patología es más profunda, por ello necesita más concreto.
