UNIVERSIDAD CATÓLICA LOS ÁNGELES
CHIMBOTE

DETERMINACIÓN Y EVALUACIÓN DE LAS
PATOLOGÍAS DEL CONCRETO EN COLUMNAS, VIGAS
SOBRECIMENTOS Y MUROS DE ALBAÑILERÍA DEL
CERCO DEL COMPLEJO DEPORTIVO SANTO TORIBIO,
DISTRITO DE CHIMBOTE, PROVINCIA DEL SANTA,
REGIÓN ÁNCASH, OCTUBRE - 2019

TESIS PARA OPTAR EL TÍTULO PROFESIONAL DE
INGENIERO CIVIL

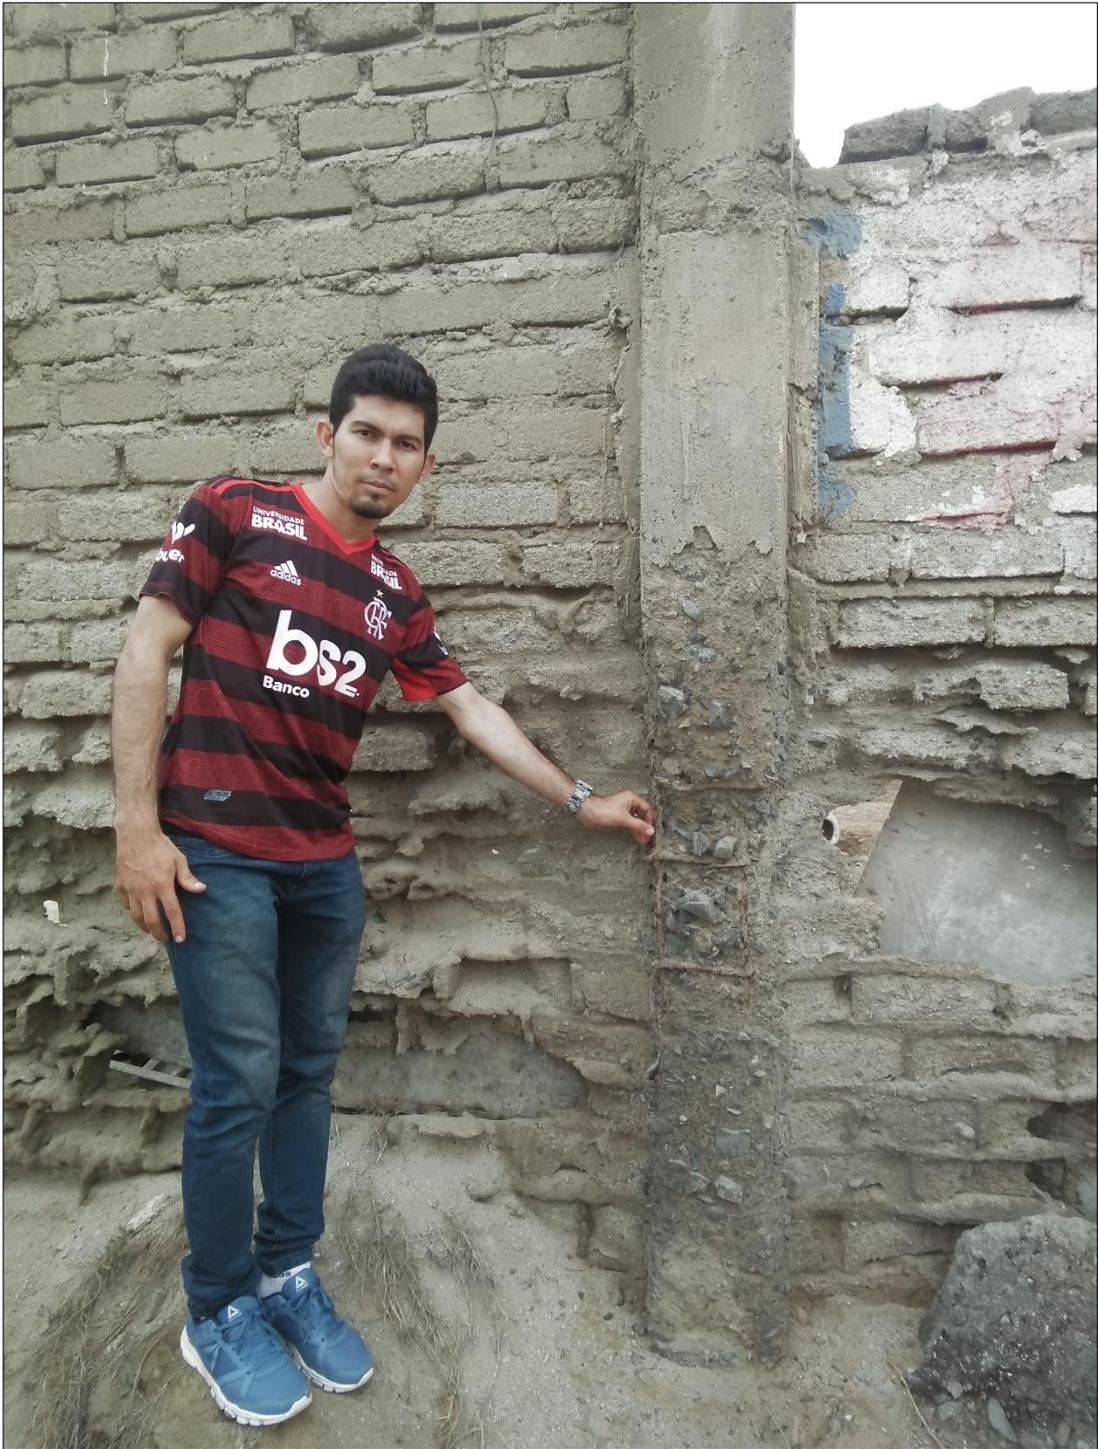
Fotografía 5: Corrosión.

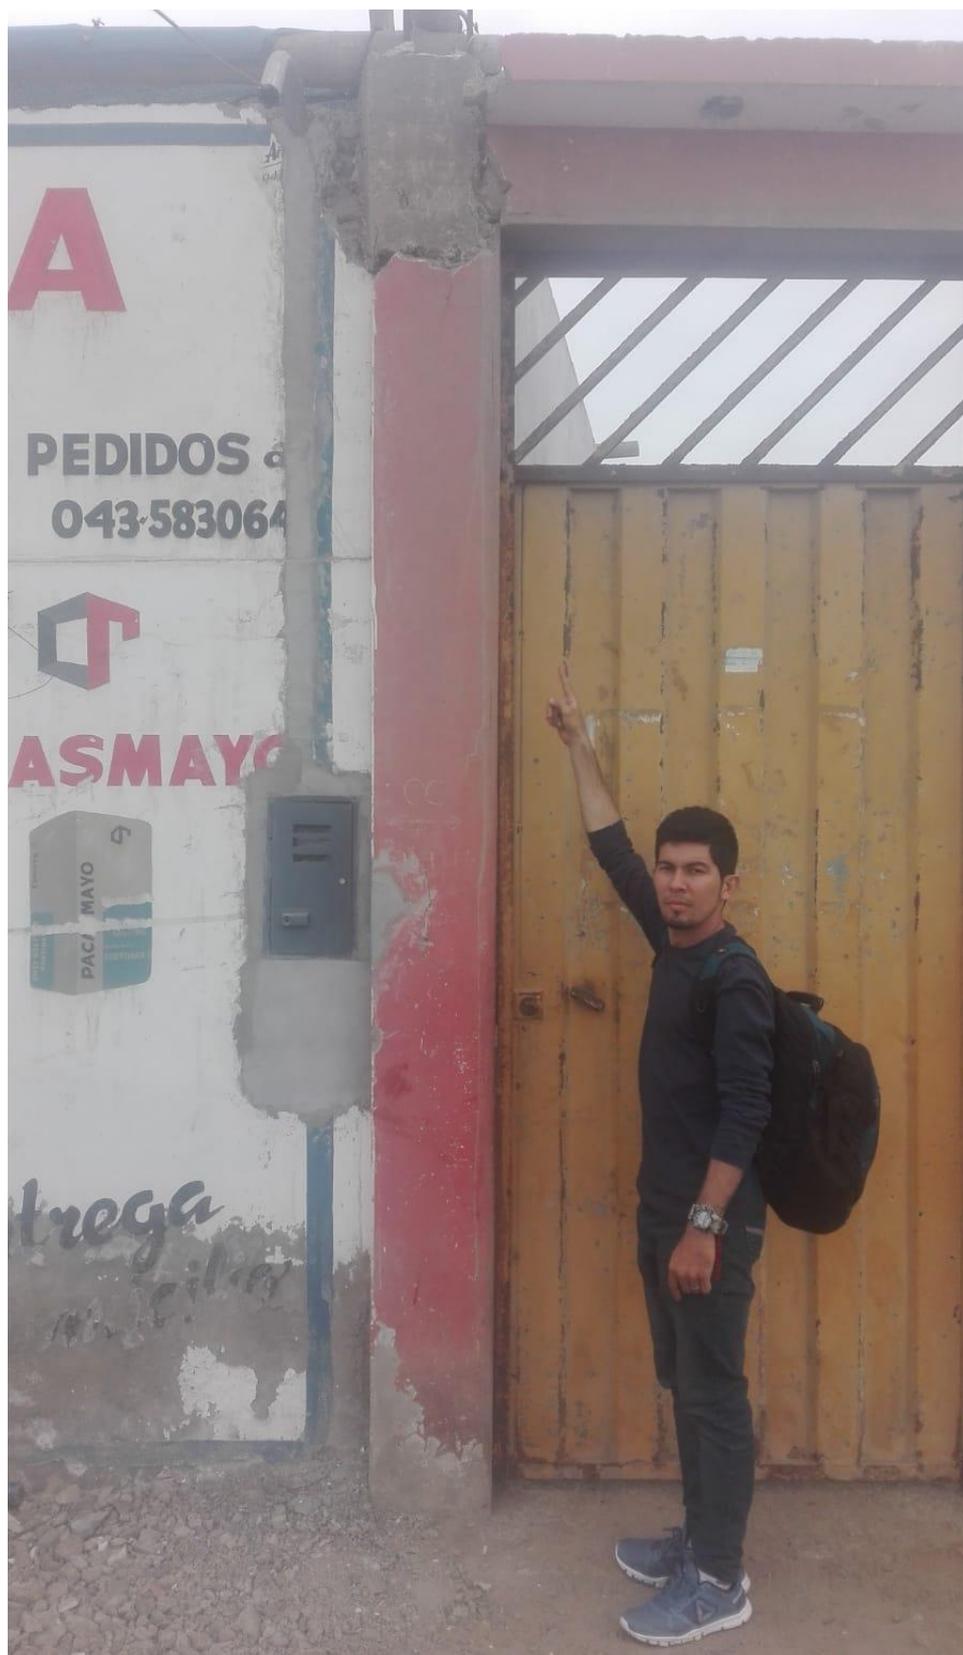
Fotografía 6: Desprendimiento.

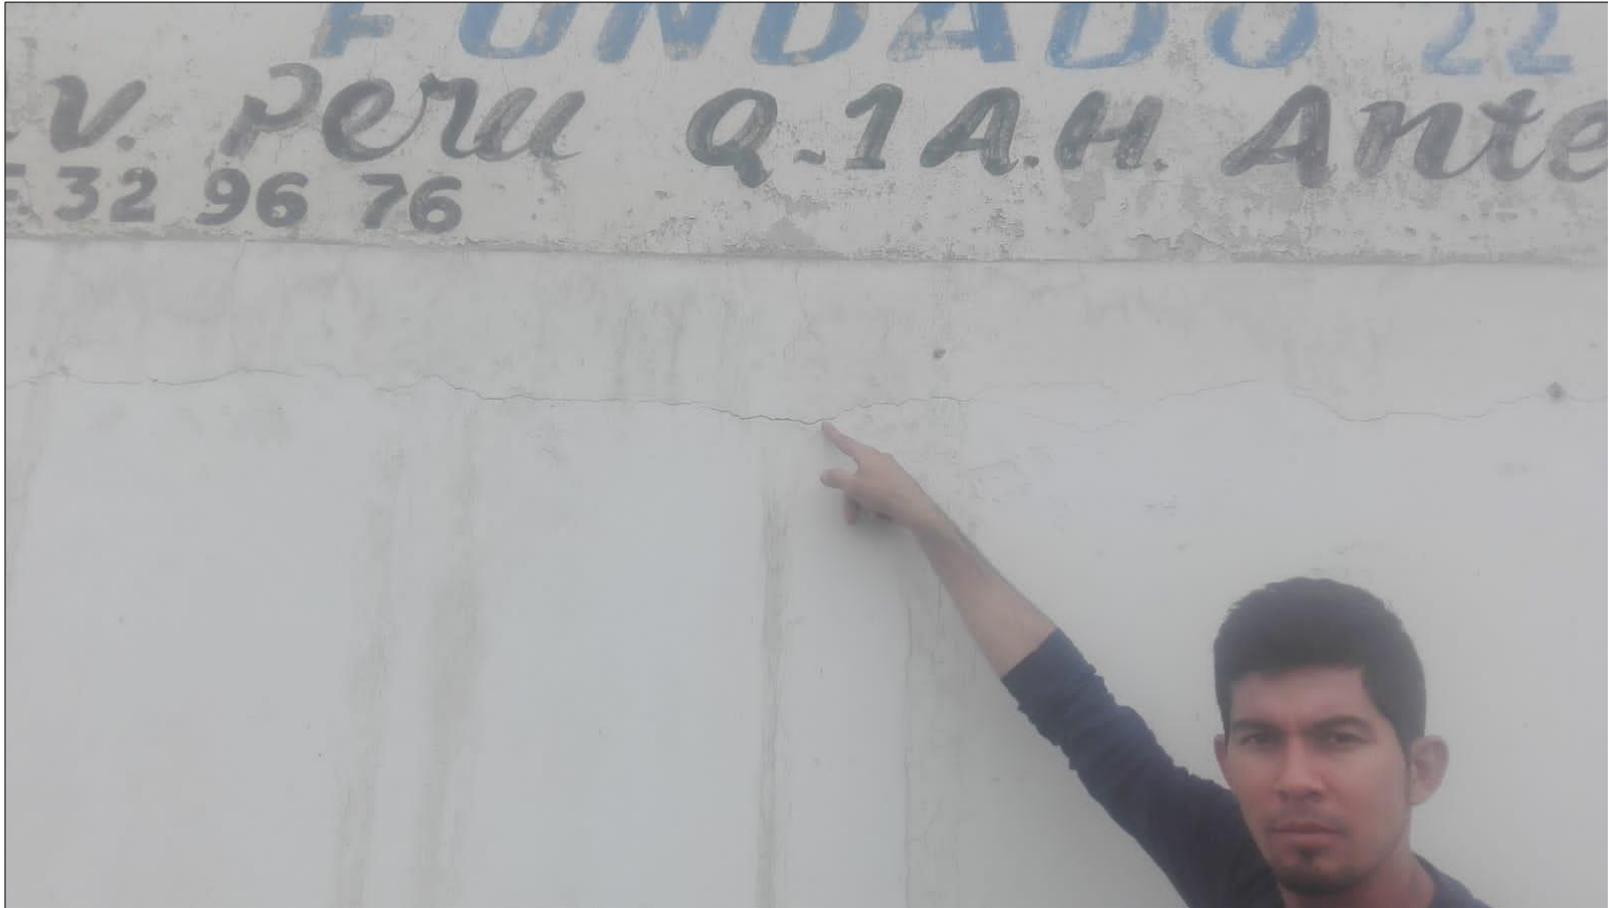
Fotografía 7: Fisura.

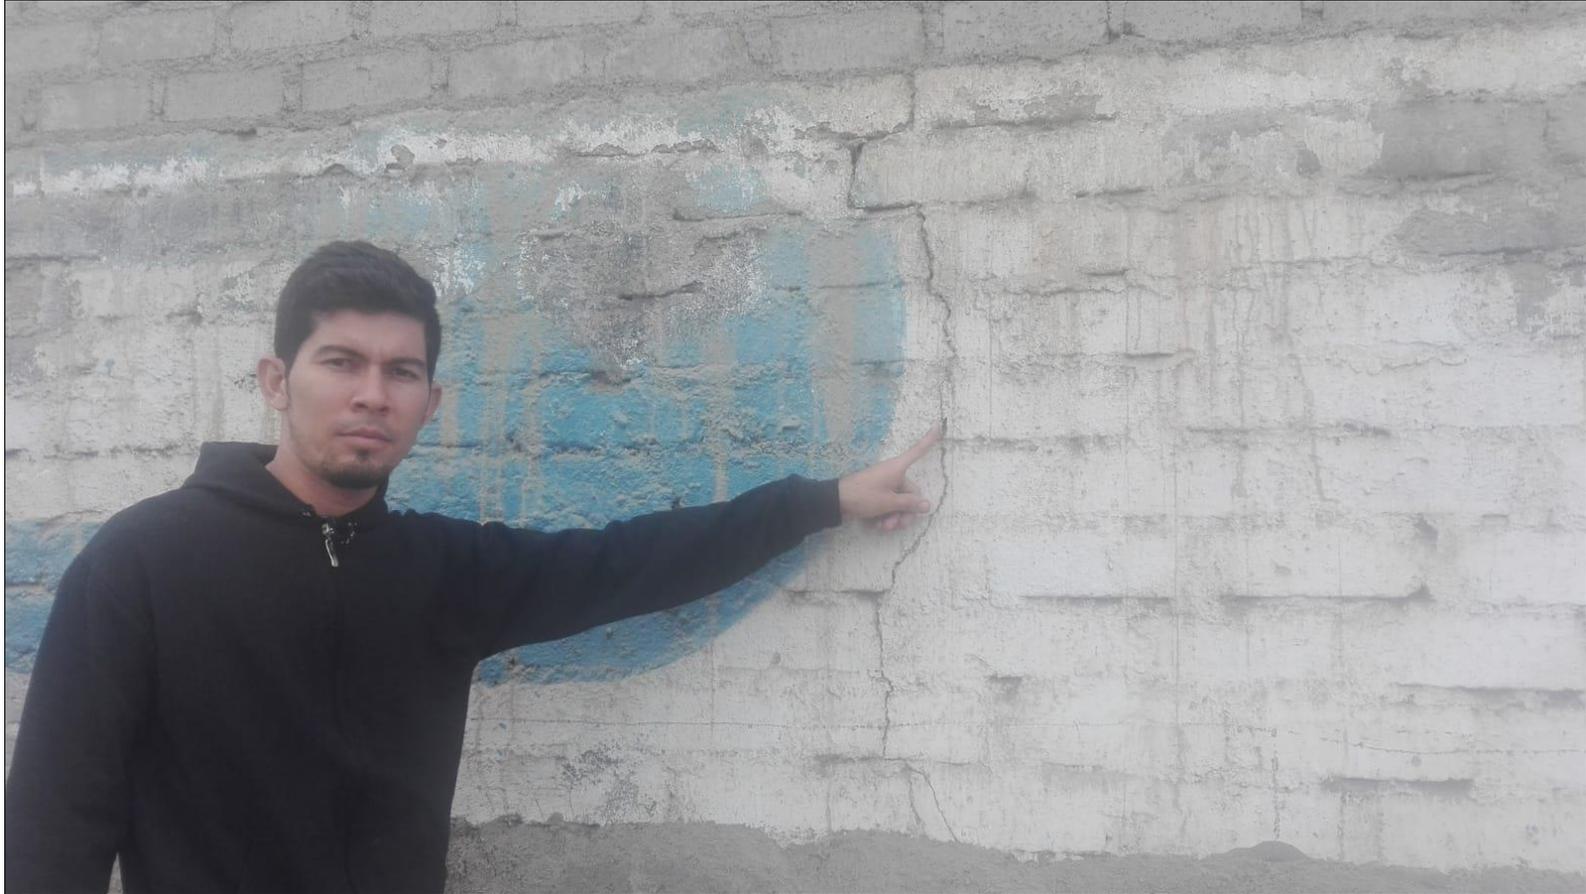
Fotografía 8: Grieta.

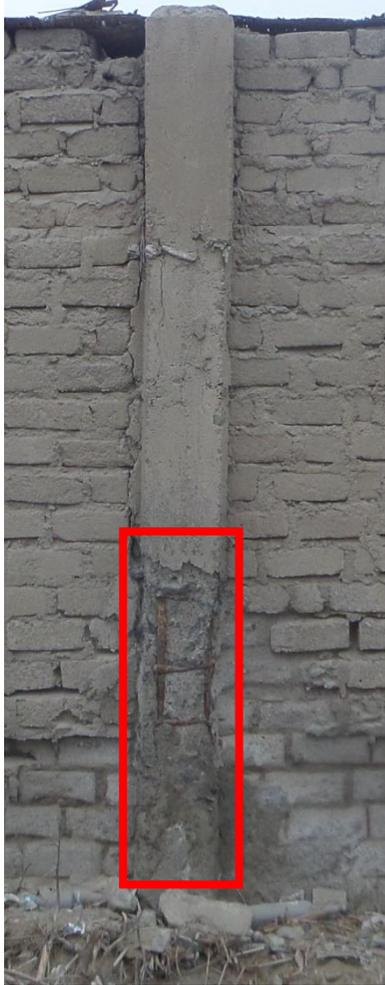
CORROSION - (AREA AFECTADA = 1.41 m² / 0.92%)

Descripción: Patología que se dio en la parte inferior de la columna con una altura de 80 cm.

Causa: Esta patología se da por la pérdida de protección que brinda el concreto al refuerzo longitudinal y transversal, debido a ello los distintos agentes externos como el agua, sales y oxígeno ingresan y afectan directamente al acero produciendo así una reacción electroquímica, lo cual hace que el acero pierda sus propiedades químicas.

Finalmente emplear un concreto usando material hidrofugante, así mismo hacer uso de una baja relación a/c y brindar un espesor de recubrimiento (3cm mín.).

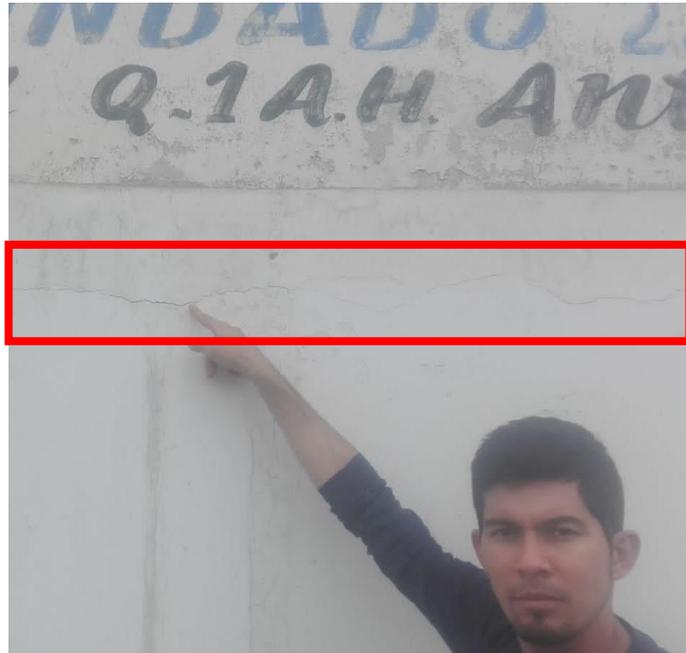
FISURA - (AREA AFECTADA = 0.28 m² / 0.18%)

Descripción: Las fisuras se están dando en la parte superior de la columna.

Causa: Esta patología se ha dado por tensiones de origen térmico, la cual se origina por las diferencias de temperatura dentro de una estructura de hormigón, provocadas por partes de la estructura que pierden calor de hidratación a diferentes velocidades ocasionando cambios diferenciales de volumen.

Reparación: Se puede emplear una inyección de resinas epoxi o realizar una impregnación con polímero.

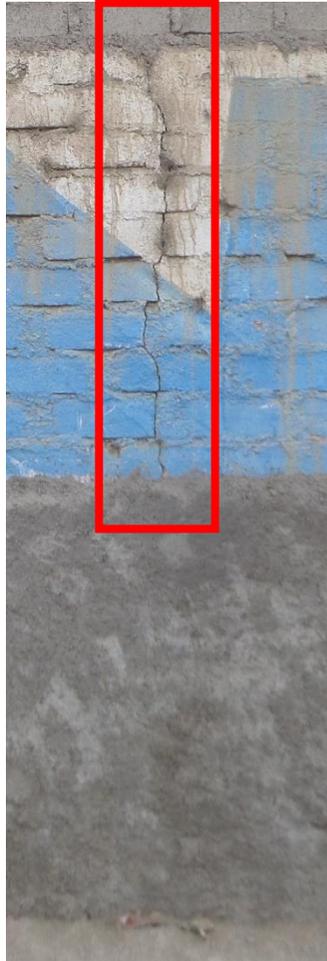
GRIETA - (AREA AFECTADA = 0.24 m² / 0.16%)

Descripción: La grieta se dio en la parte céntrica del muro, afectando casi toda su altura y la abertura atraviesa todo el espesor de las unidades de albañilería.

Causa: Esta patología se ha producido por deficiencia en la respuesta del elemento frente a exigencias de resistencia y elasticidad o por esfuerzos higrotérmicos como dilataciones o contracciones de los materiales por efecto de la temperatura y cambios de contenido de humedad.

Reparación: Para recuperar el monolitismo se llenará las grietas con un material de buenas propiedades de resistencia y adherencia.

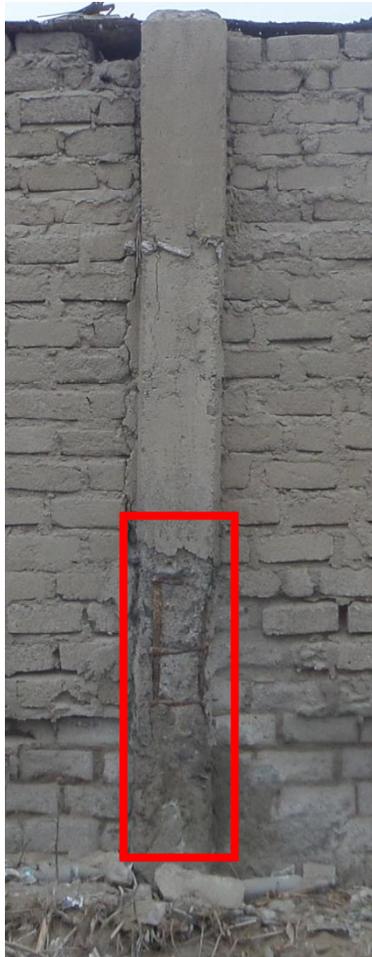
DESPRENDIMIENTO - (AREA AFECTADA = 0.12 m² / 0.08%)

Descripción: Se está desprendiendo una parte del concreto de recubrimiento de la columna.

Causa: Esta patología se dio porque el acero longitudinal de la columna está corroído, el cual ha perdido sus propiedades químicas y ha aumentado su volumen, generando esfuerzos internos en el concreto y éste al ser poco resistente a esfuerzos de tracción entonces se desprende parcial o totalmente.
