UNIVERSIDAD CATÓLICA LOS ÁNGELES  
CHIMBOTE

**DESCRIPCIÓN Y ANÁLISIS DE LAS PATOLOGÍAS  
DEL CONCRETO PARA OBTENER EL ÍNDICE DE  
CONDICIÓN DEL PAVIMENTO RÍGIDO  
EXISTENTE EN EL PERÍMETRO DEL PARQUE Y  
MERCADO MAGDALENA DEL DISTRITO DE  
AYACUCHO, PROVINCIA HUAMANGA, REGIÓN  
AYACUCHO-2019.**

TESIS PARA OPTAR EL TÍTULO PROFESIONAL DE INGENIERO  
CIVIL

ZAMORA ORIHUELA, NIDIO

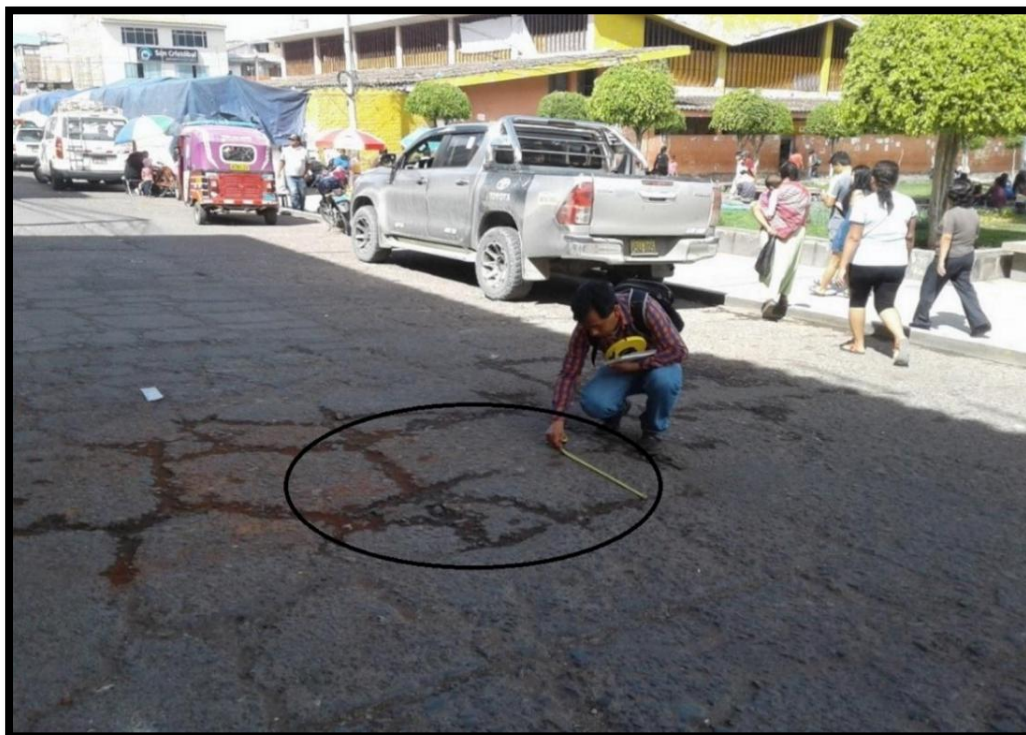
**Figura 01:** *Patología tipo Losa dividida con severidad alta ubicado en Jr. La Unión.*

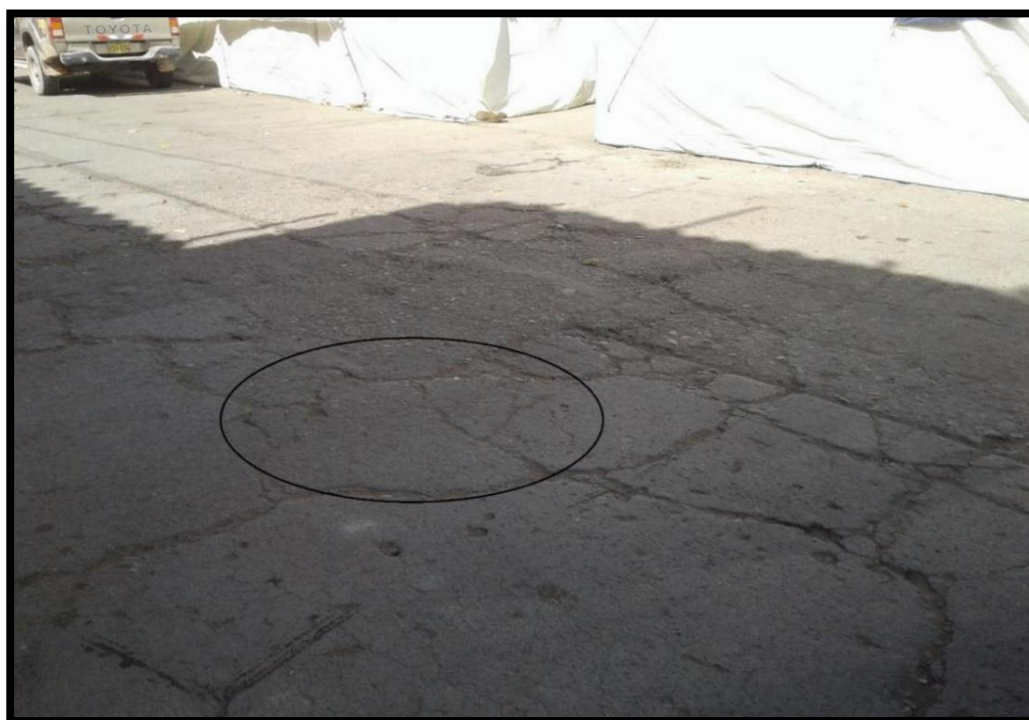
**Figura 02:** *Patología tipo Losa dividida con severidad media ubicado en Jr. La Unión.*

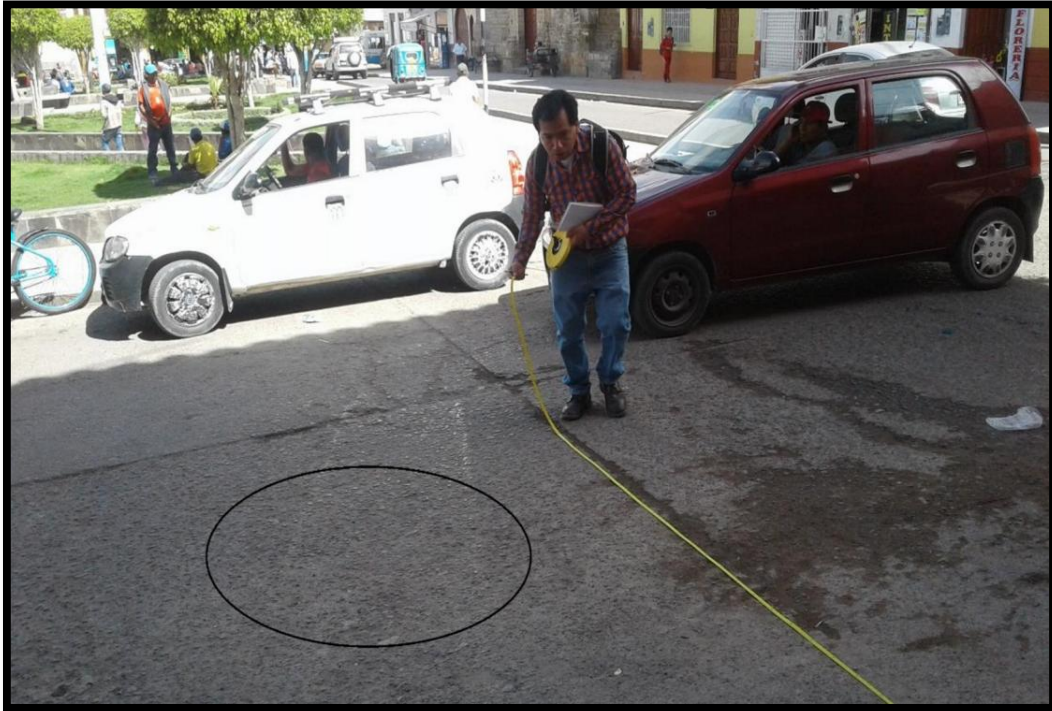
**Figura 03:** *Patología tipo pulimiento de agregado de severidad media ubicado en el Jr. Unión.*

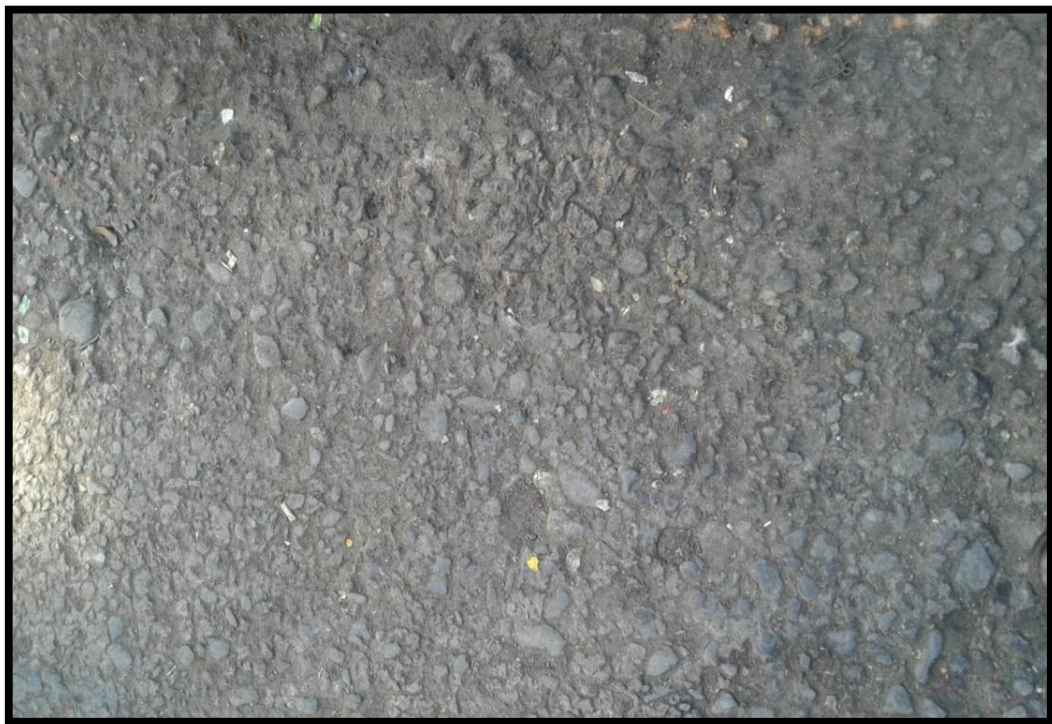
**Figura 04:** *Patología tipo pulimiento de agregado ubicado en el Jr. Unión.*

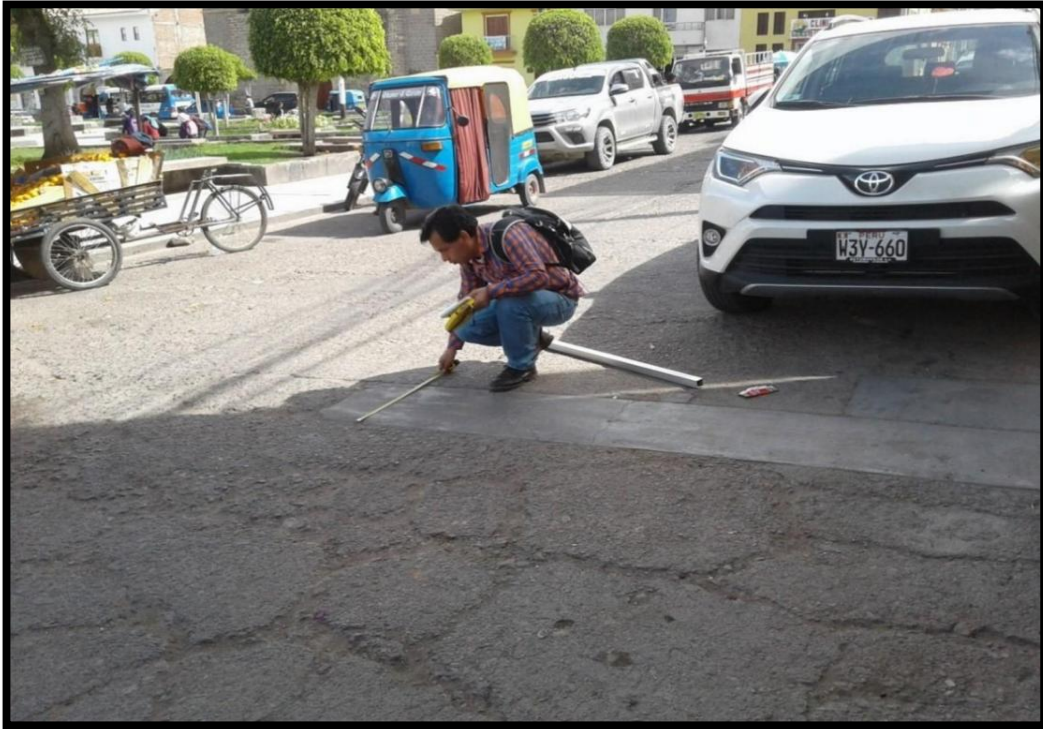
**Figura 05:** *Patología tipo parche grande con media severidad ubicado en el Jr. La Unión.*

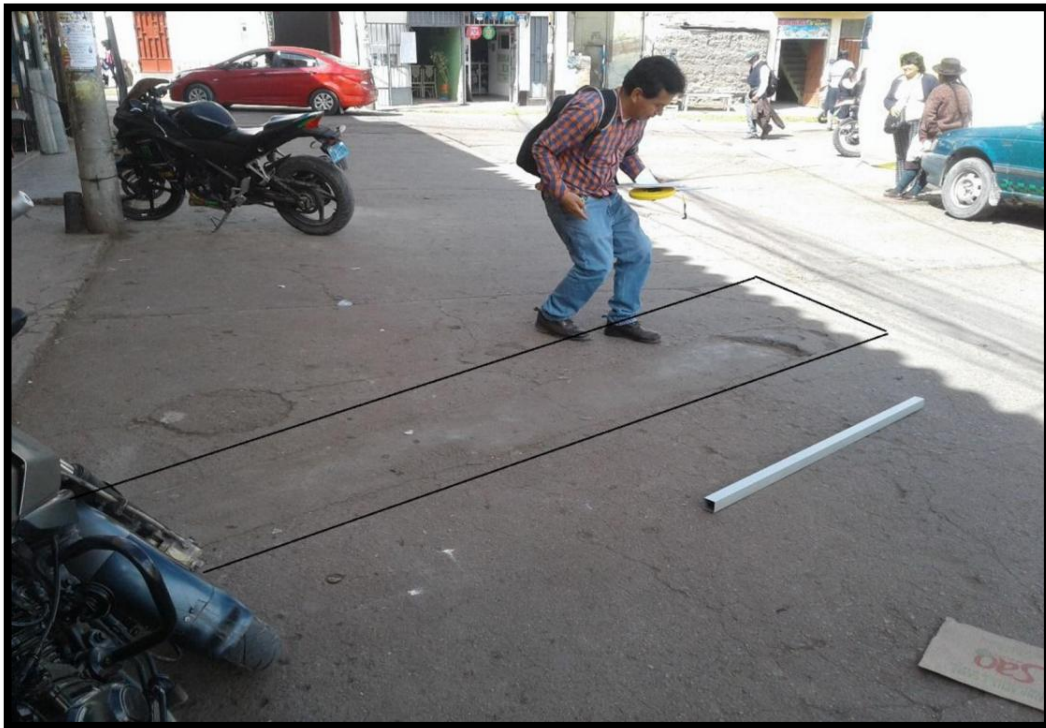
**Figura 06:** *Patología tipo parche grande con severidad media ubicado en Jr. La Unión – Barrio Magdalena.*

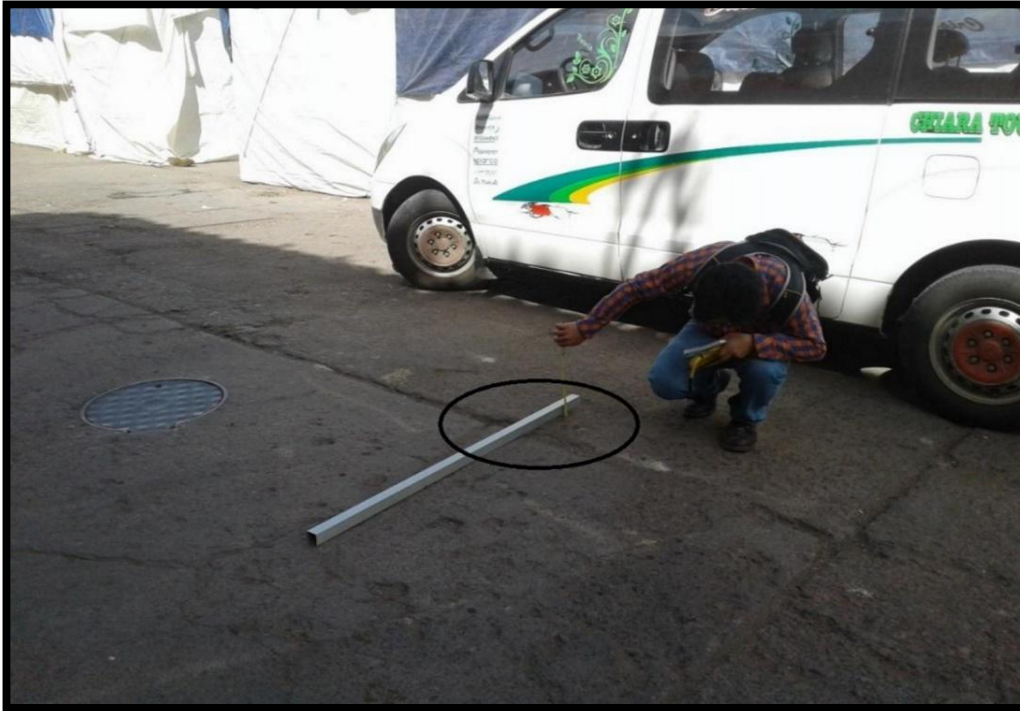
**Figura 07:** *Patología tipo hundimiento de severidad media ubicado en Jr. La Unión.*

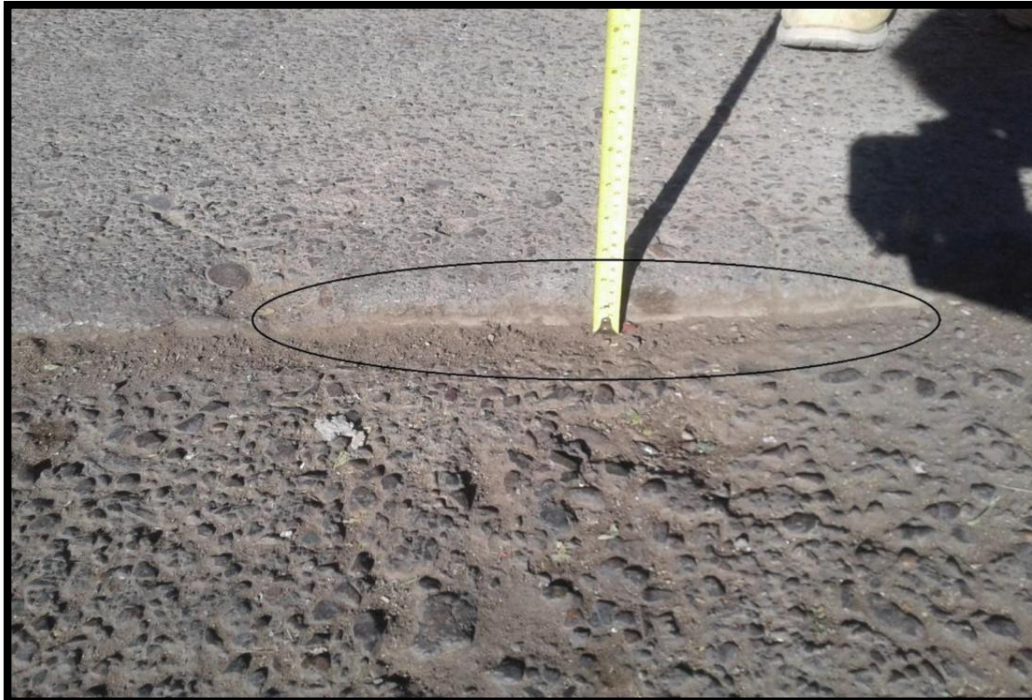
**Figura 08:** *Patología tipo hundimiento de severidad alta ubicado en Jr. Roma.*

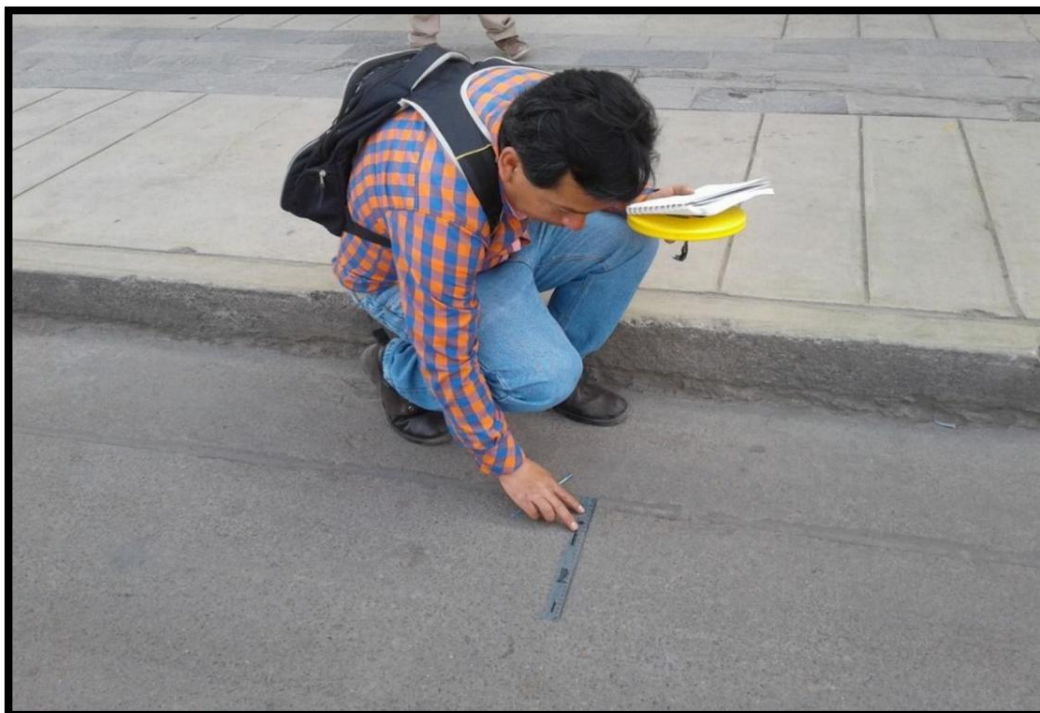
**Figura 09:** *Parche pequeño de baja severidad ubicado en Jr. Miller.*

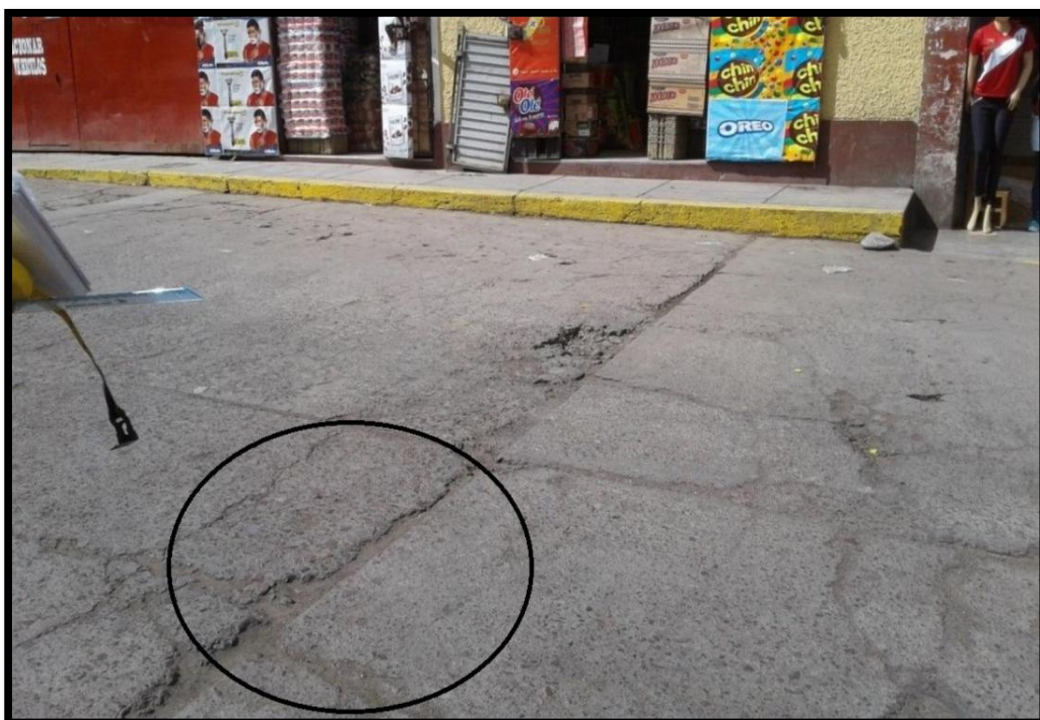
**Figura 10:** *Patología tipo descascamiento de junta de alta severidad ubicado en Jr. Miller.*

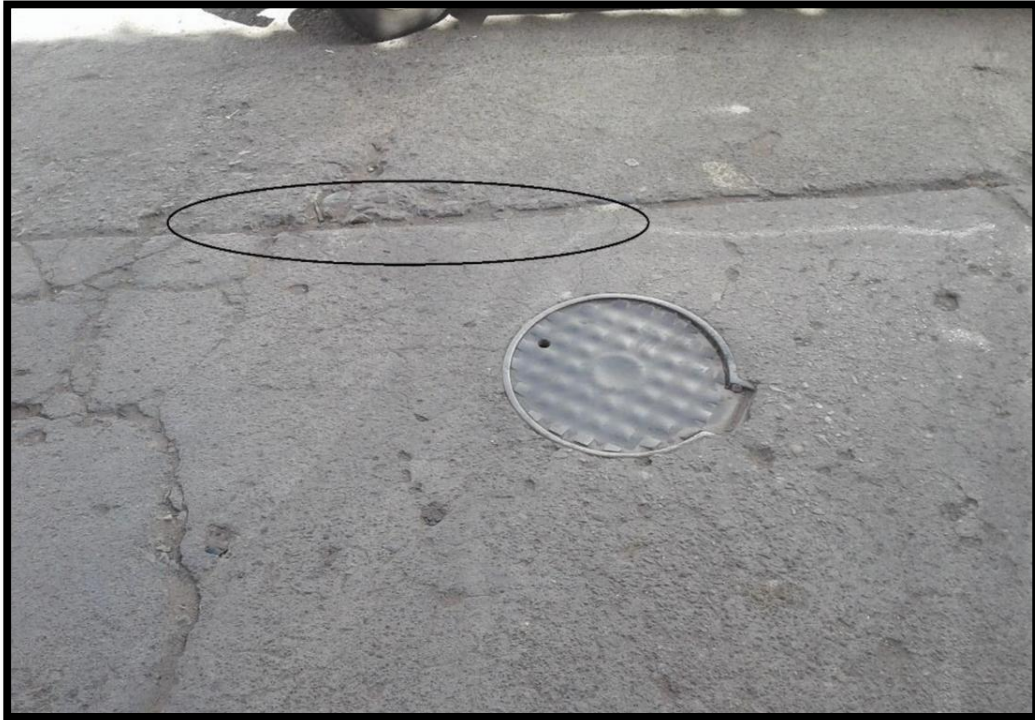
**Figura 11:** Patología tipo descascaramiento de junta de alta severidad ubicado en Jr. Miller.

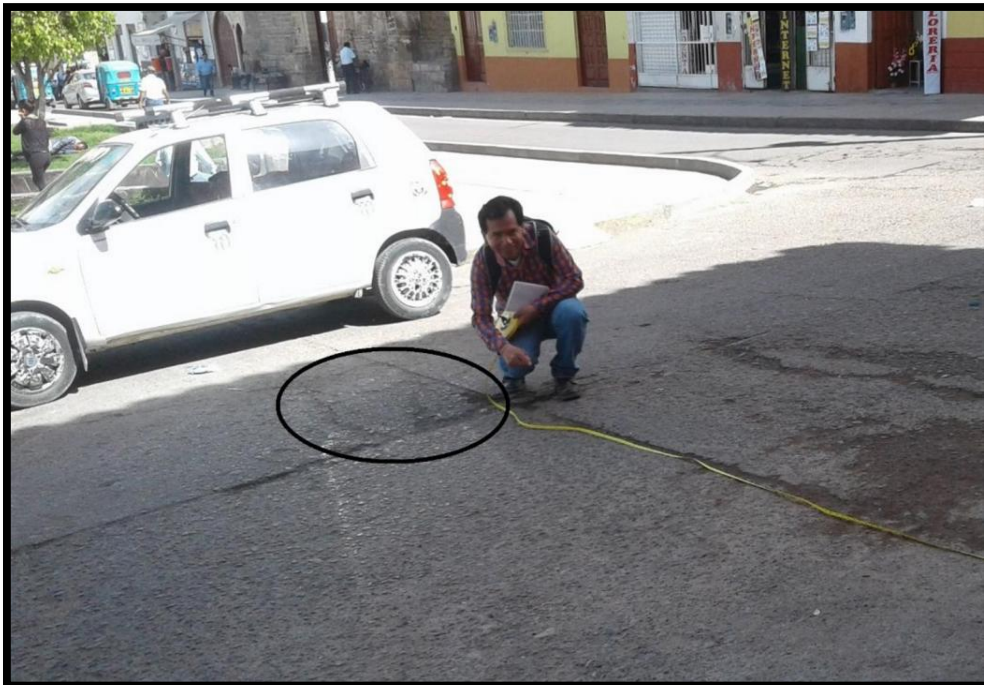
**Figura 12:** Patología tipo grieta de esquina con media severidad ubicado en Jr. La Unión – Barrio Magdalena.

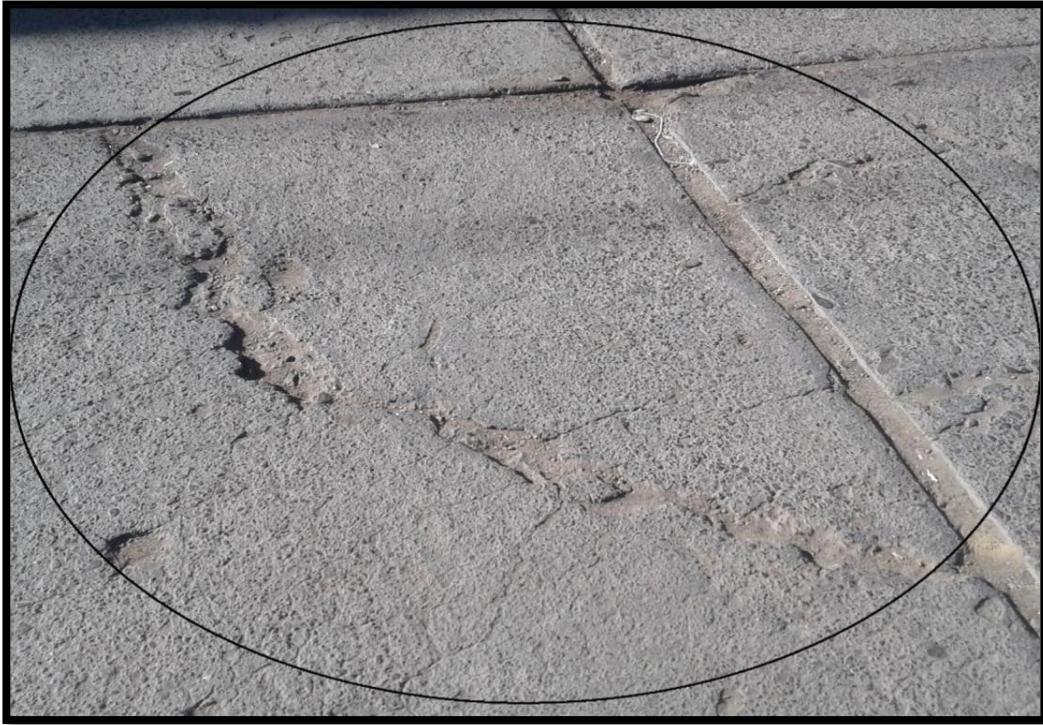
**Figura 13:** Descripción de las c Patología tipo grieta de esquina con severidad alta ubicado en Jr. La Unión – Barrio Magdalena.
